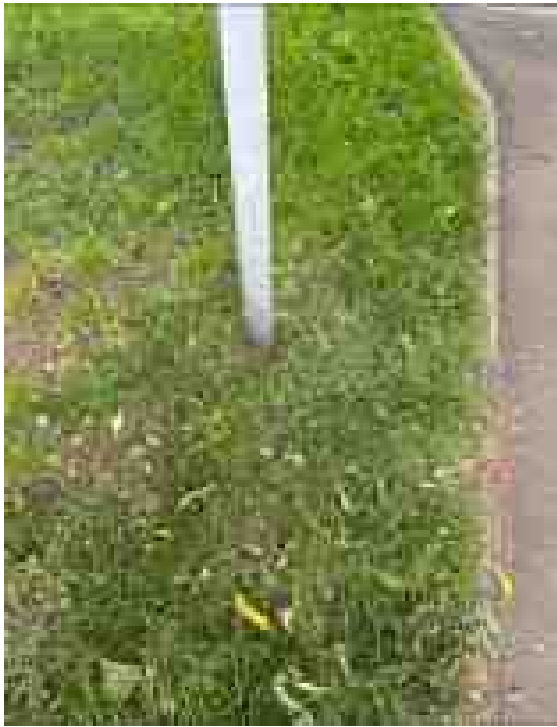
| 土台部分 |

| 土台部分 評価 | A（危険性なし/破損なし） |

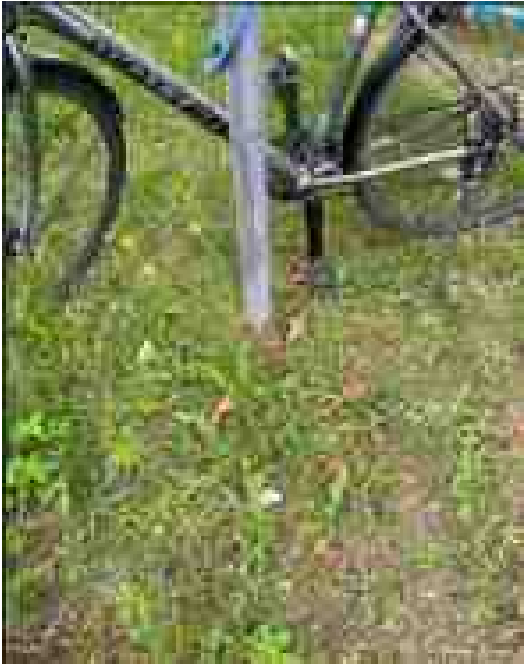
| 土台部分 |

| 土台部分 評価 | A（危険性なし/破損なし） |

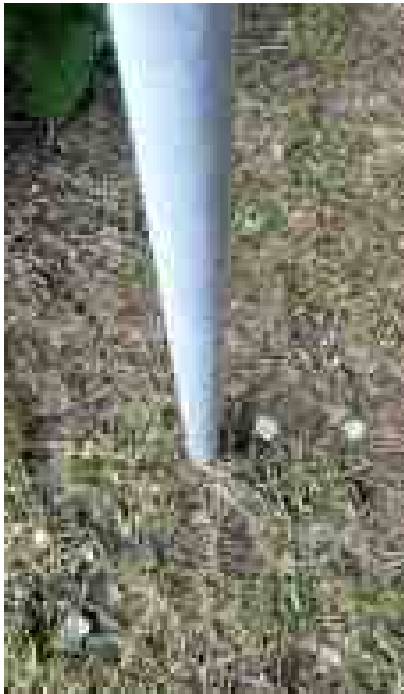
| 土台部分 |

| 土台部分 評価 | A（危険性なし/破損なし） |

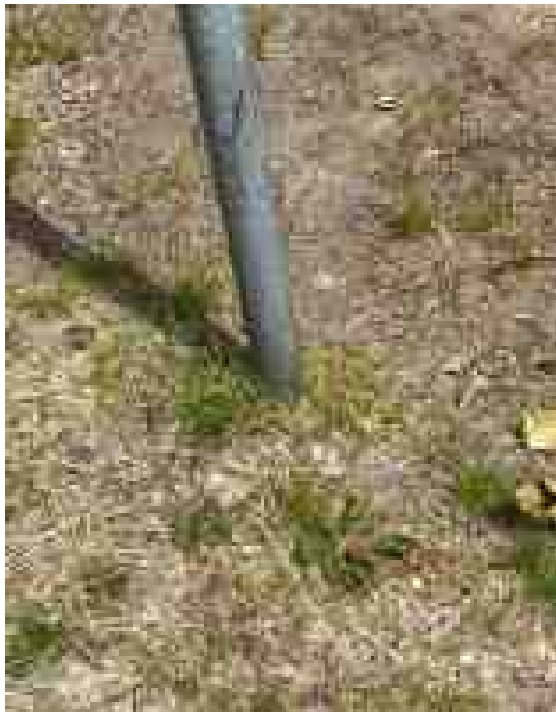
| 土台部分 |

| 土台部分 評価 | A（危険性なし/破損なし） |

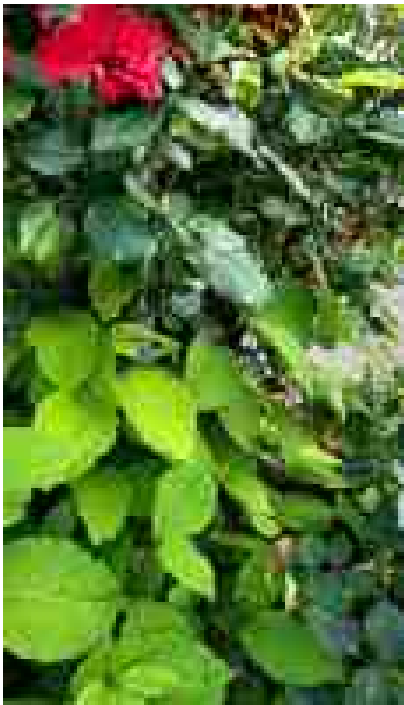
| 土台部分 |

| 土台部分 評価 | A（危険性なし/破損なし） |

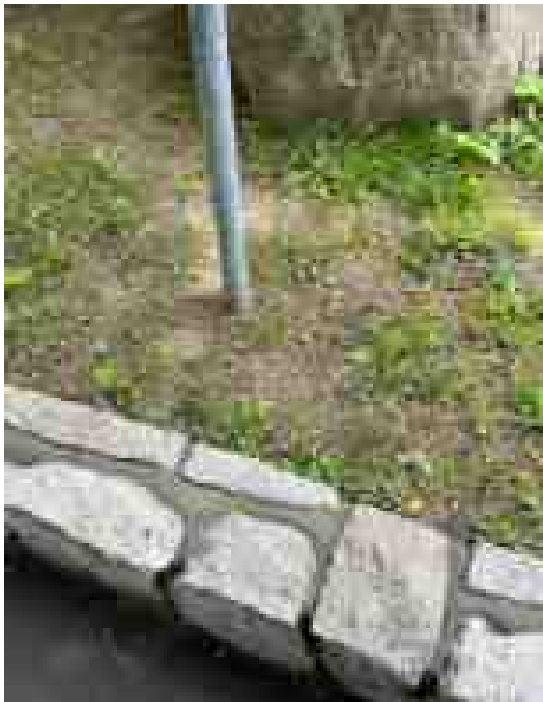
| 土台部分 |

| 土台部分 評価 | A (危険性なし/破損なし) |

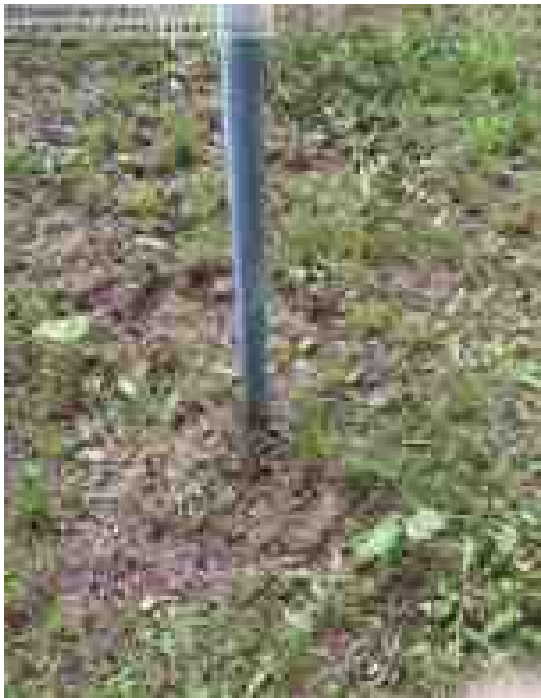
| 土台部分 |

| 土台部分 評価 | A（危険性なし/破損なし） |

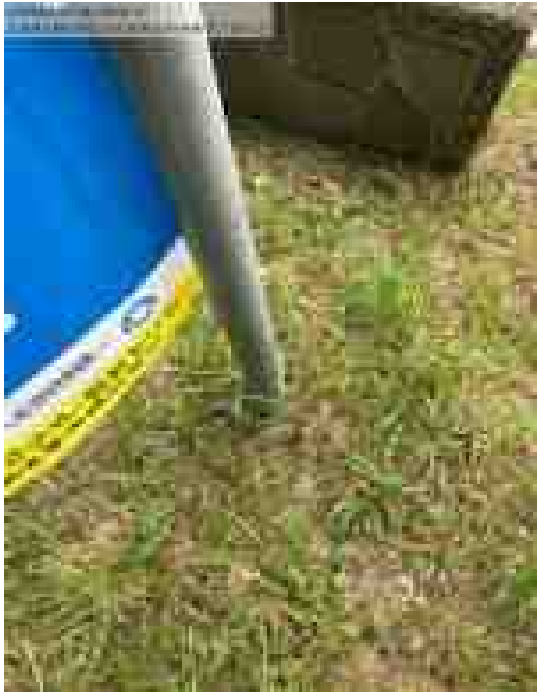
| 土台部分 | |

| 土台部分 | 評価 | A（危険性なし/破損なし） |

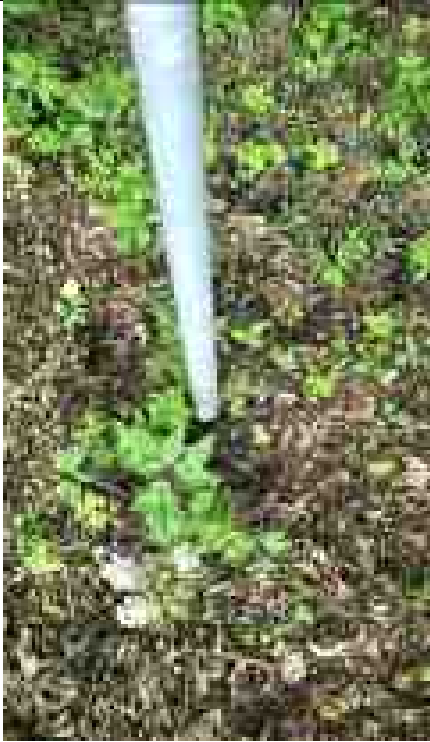
| 土台部分 |

| 土台部分 評価 | A（危険性なし/破損なし） |

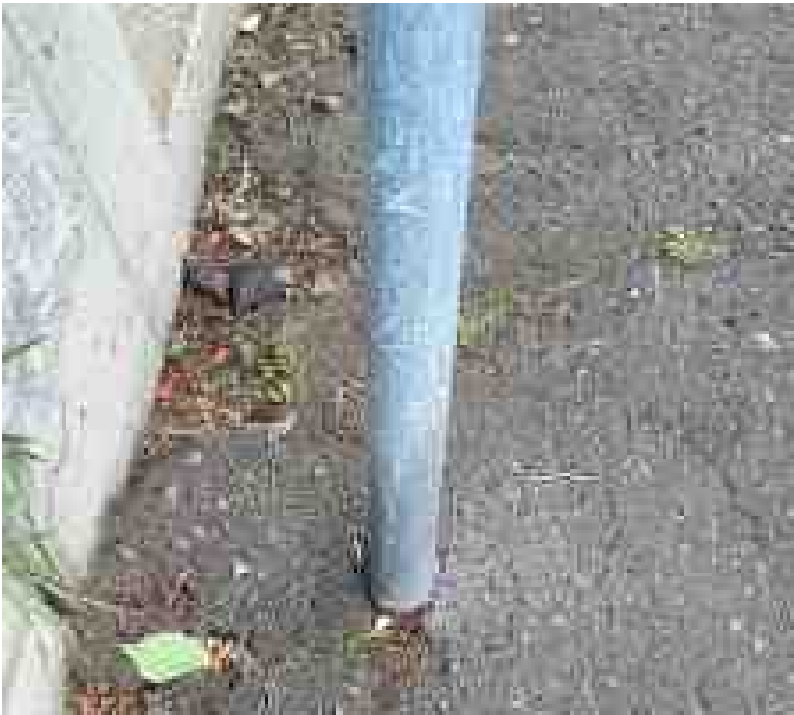
| 土台部分 |

| 土台部分 評価 | A（危険性なし/破損なし） |

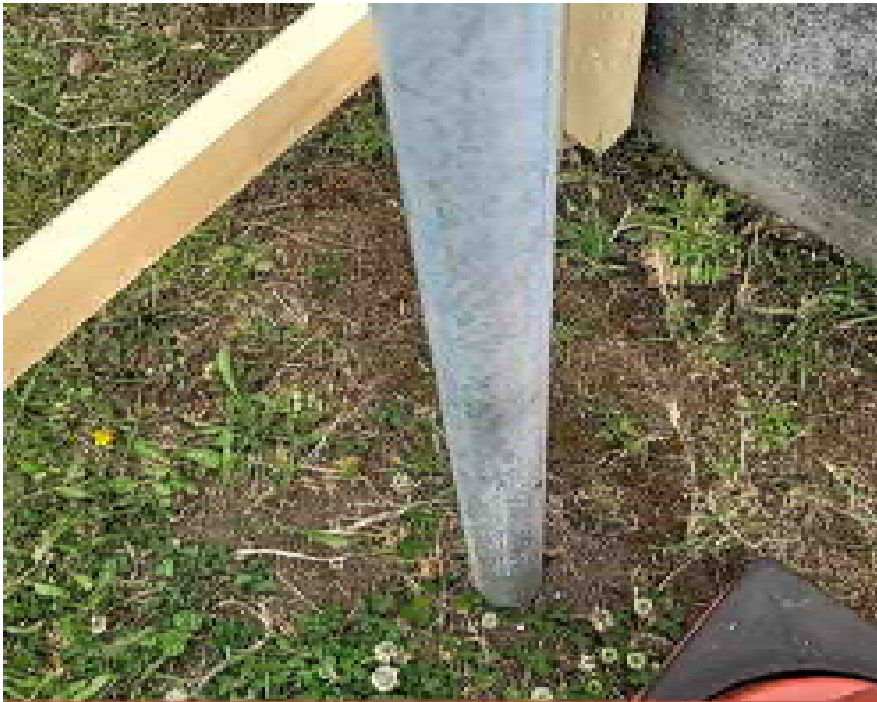
| 土台部分 評価 | A（危険性なし/破損なし） |

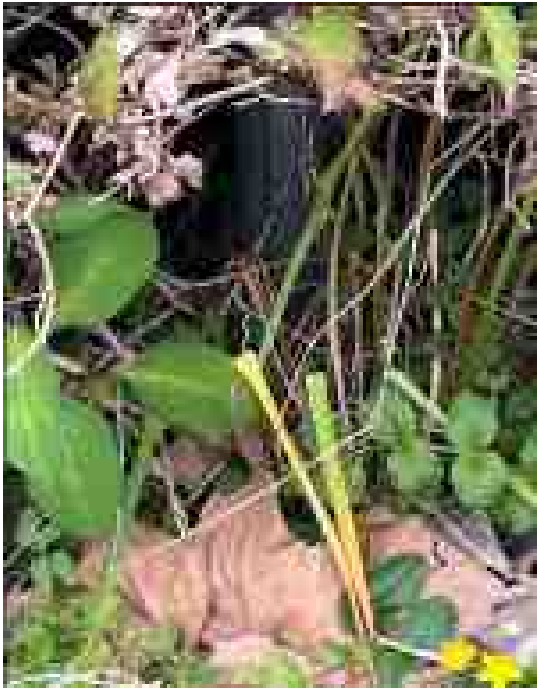
| 土台部分 |

| 土台部分 評価 | A（危険性なし/破損なし） |

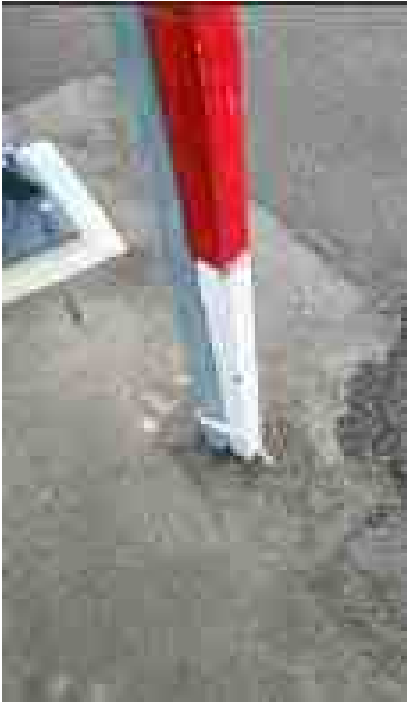
| 土台部分 |

| 土台部分 評価 | A（危険性なし/破損なし） |

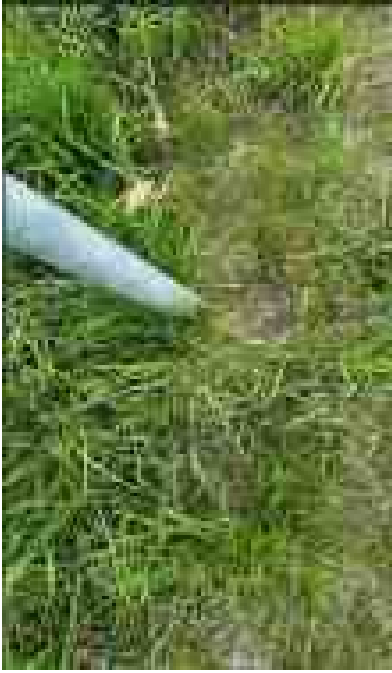
| 土台部分 |

| 土台部分 評価 | A（危険性なし/破損なし） |

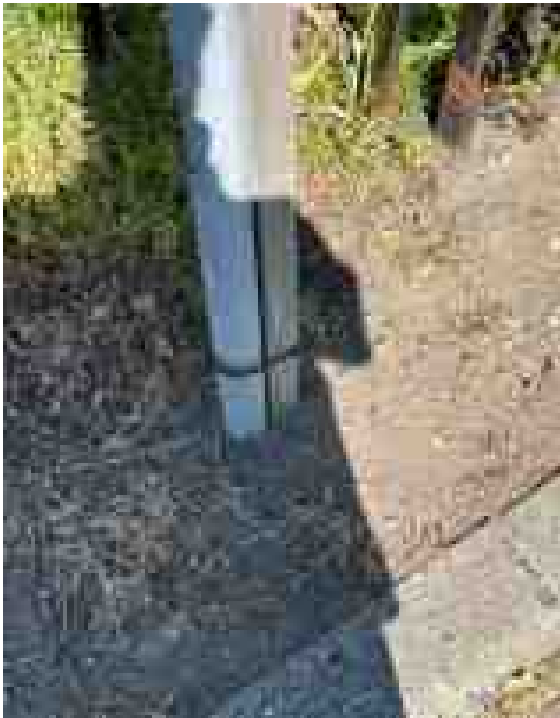
| 土台部分 | |

| 土台部分 | 評価 | A（危険性なし/破損なし） |
