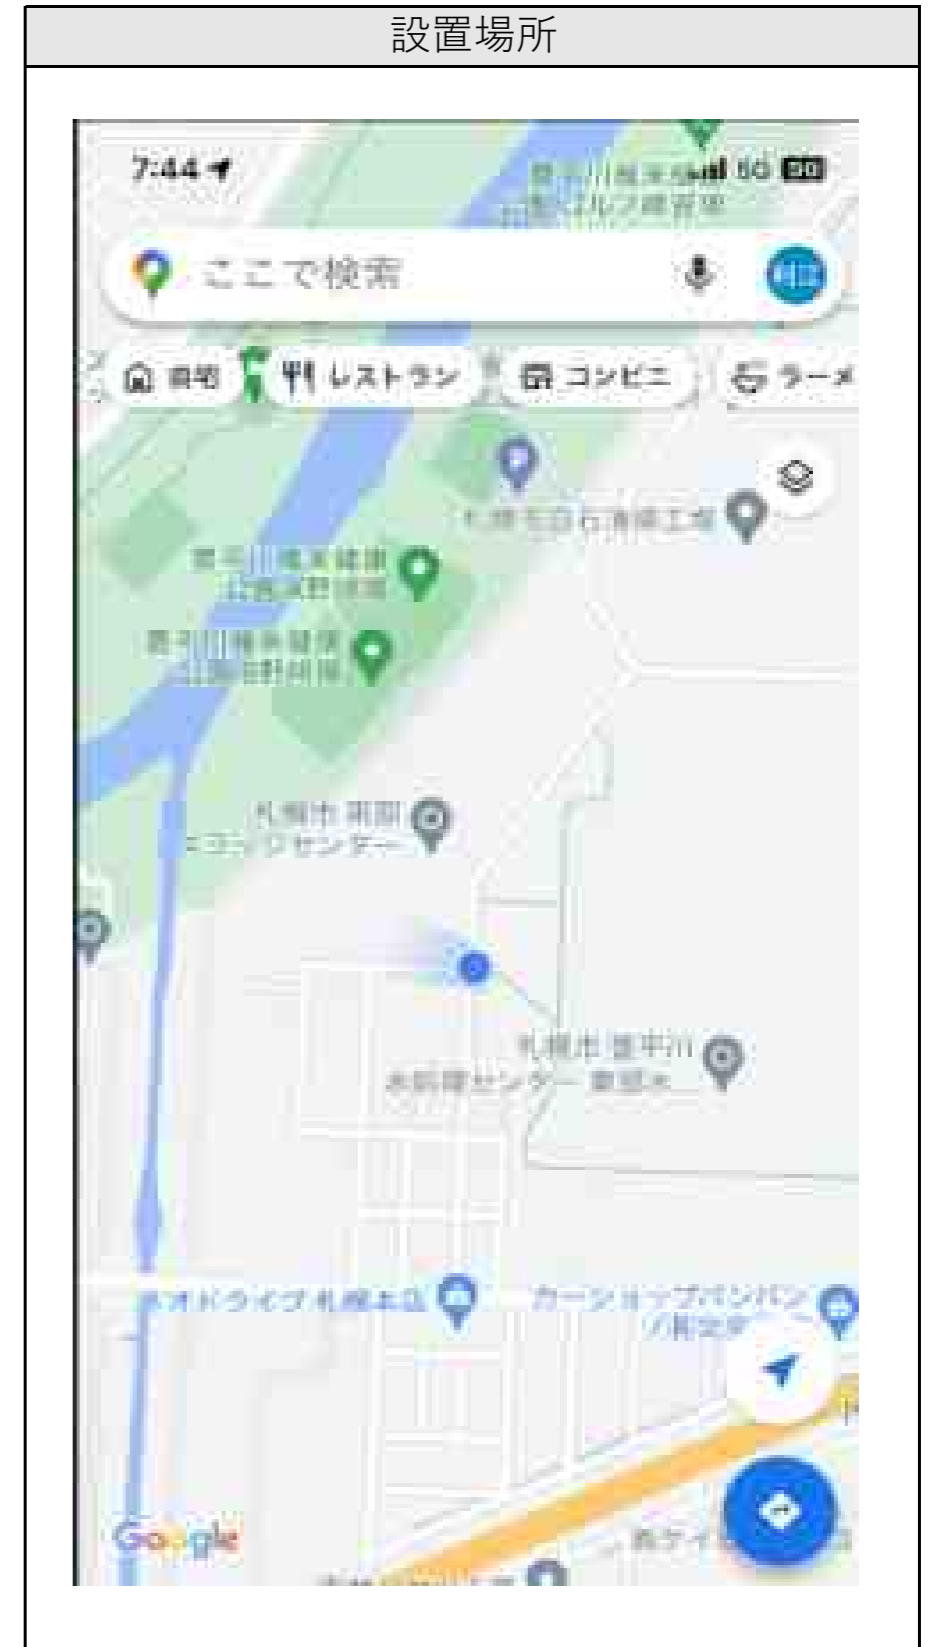
看板部分 評価	A (危険性なし/破損なし)
看板部分 破損状況	
接合部分 評価	A (危険性なし/破損なし)
接合部分 破損状況	
ポール部分 評価	A (危険性なし/破損なし)
ポール部分 破損状況	
土台部分 評価	A (危険性なし/破損なし)
土台部分 破損状況

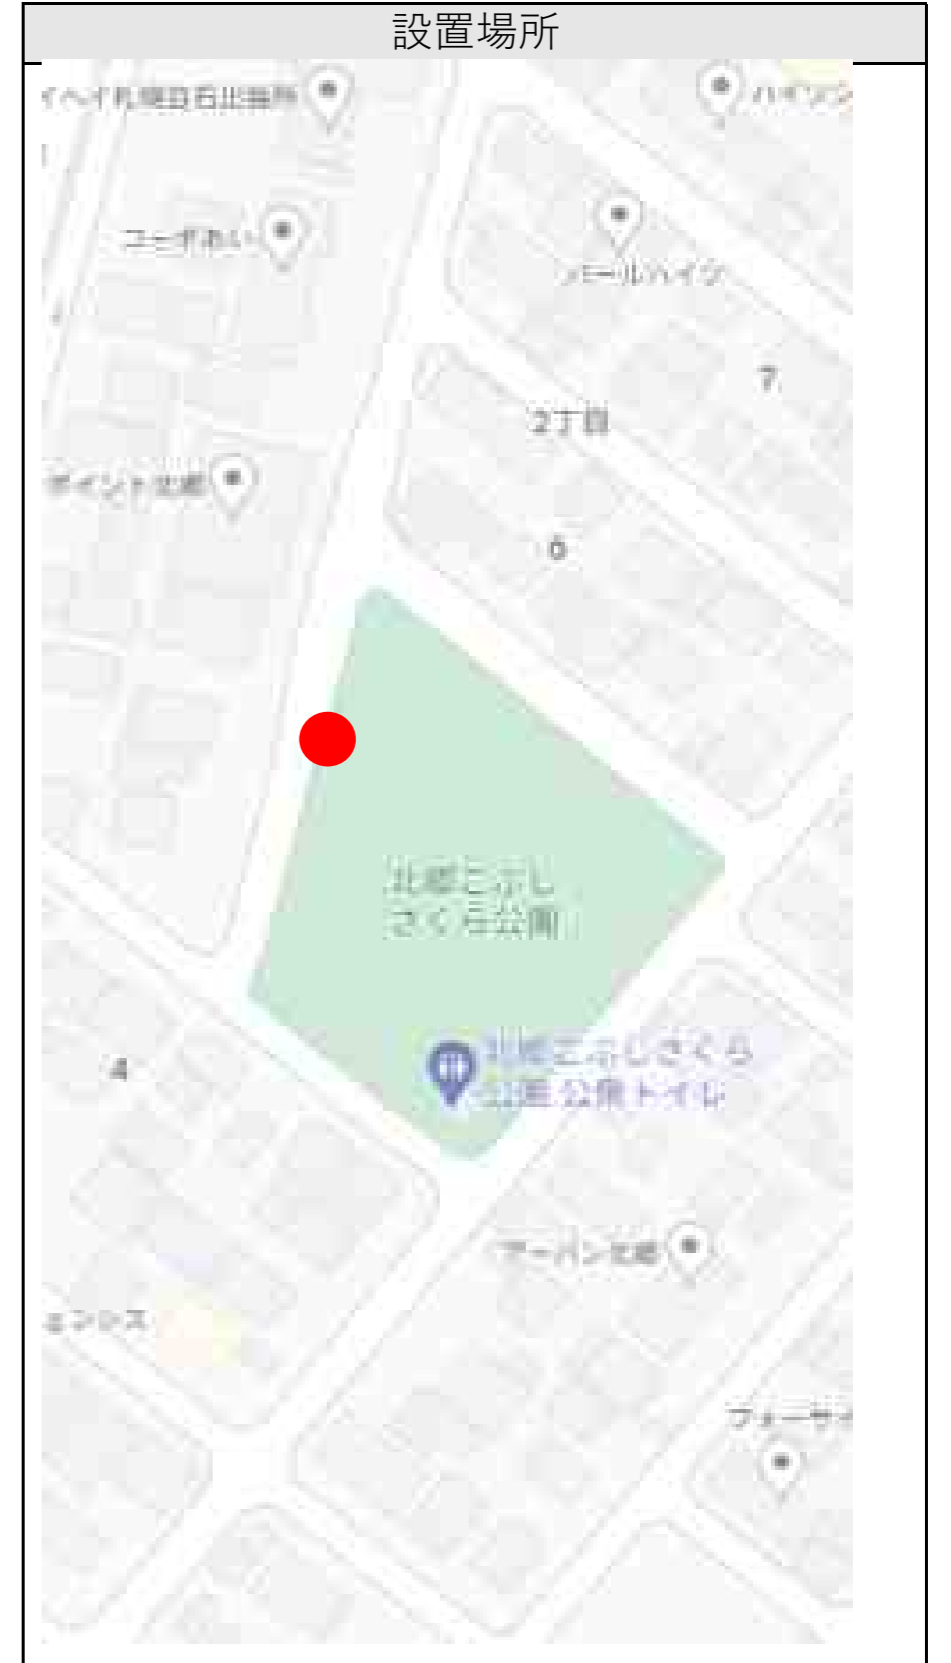
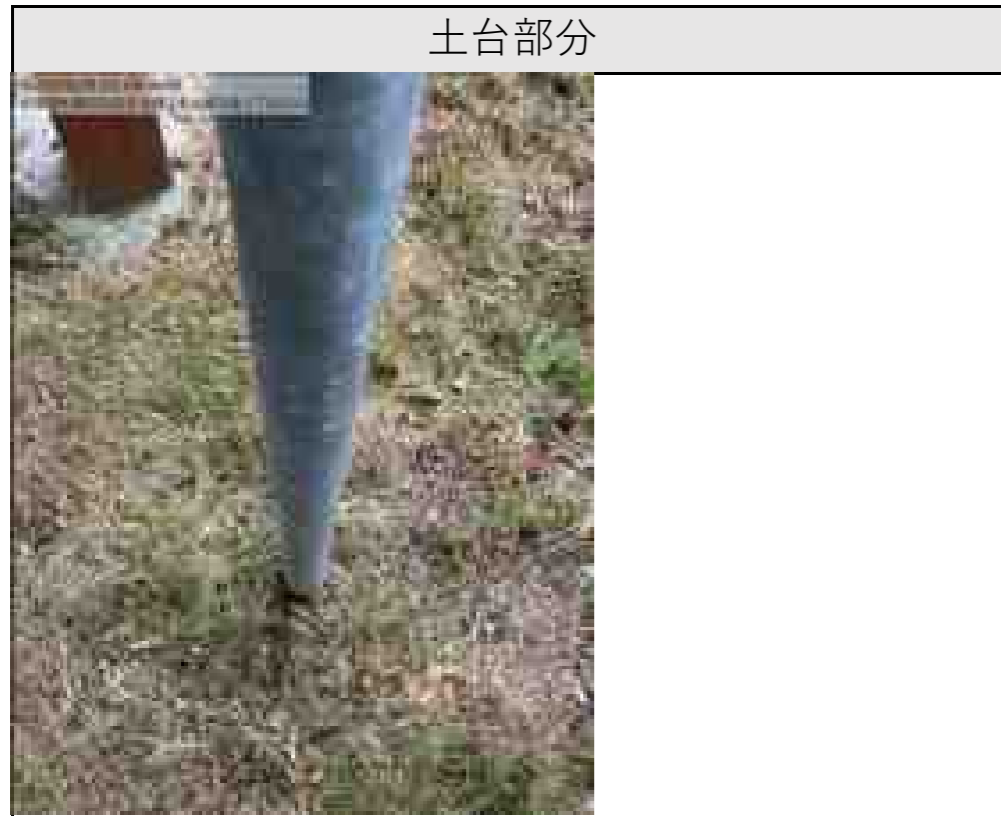
看板部分 評価	A (危険性なし/破損なし)
看板部分 破損状況	
接合部分 評価	A (危険性なし/破損なし)
接合部分 破損状況	
ポール部分 評価	A (危険性なし/破損なし)
ポール部分 破損状況	
土台部分 評価	A (危険性なし/破損なし)
土台部分 破損状況

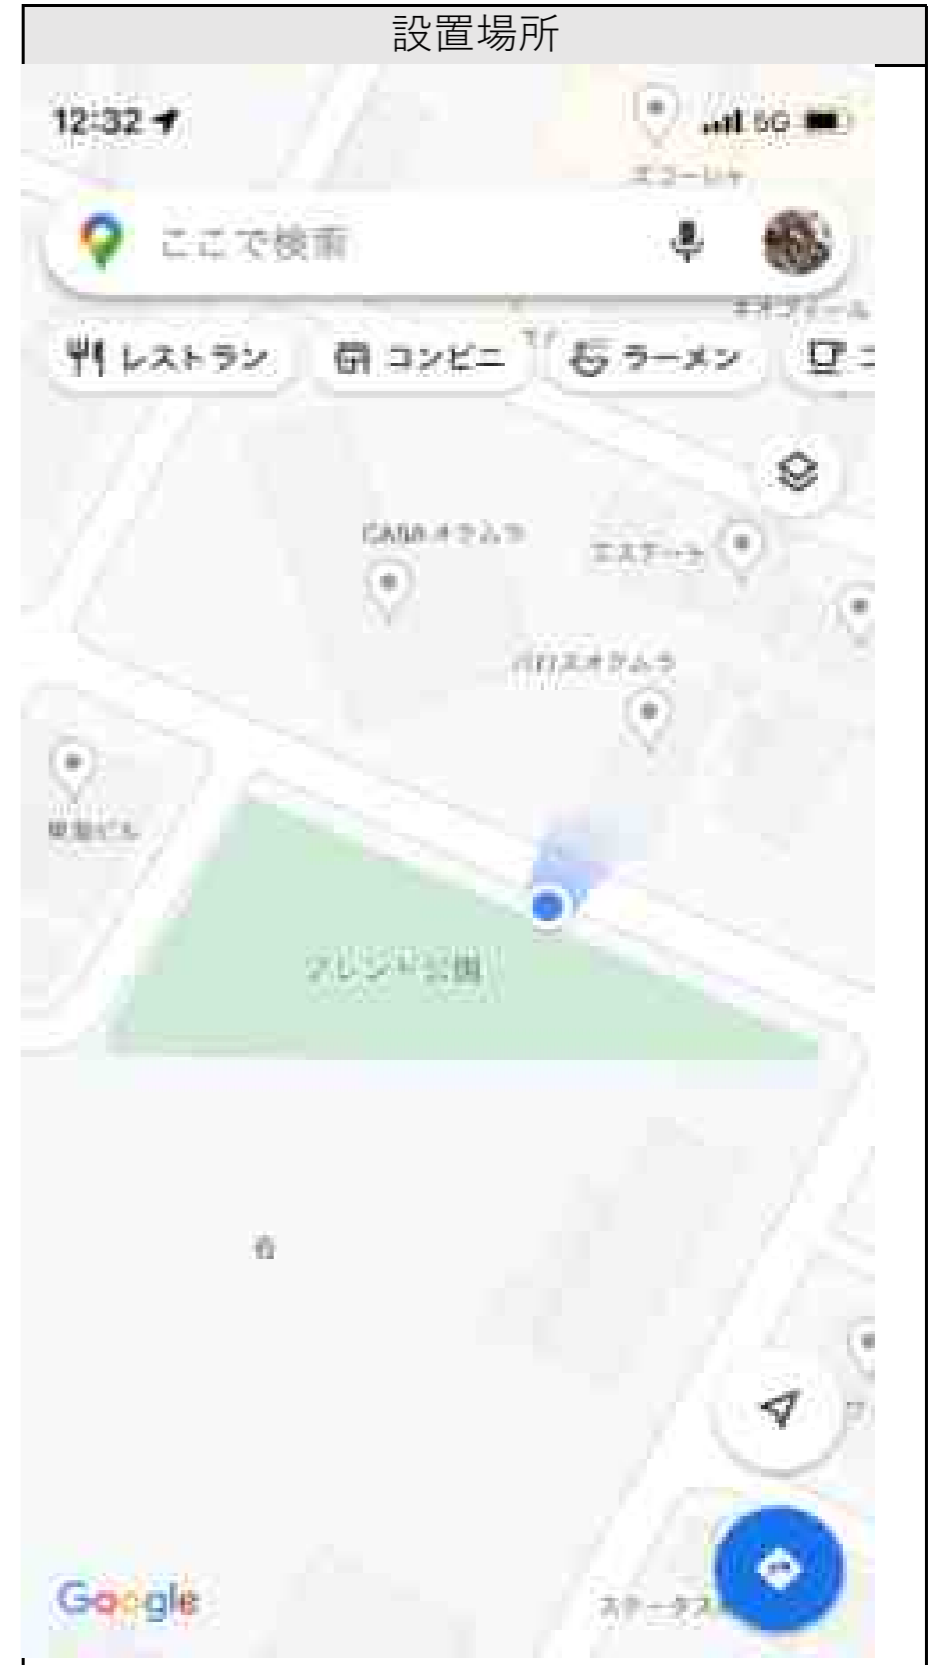
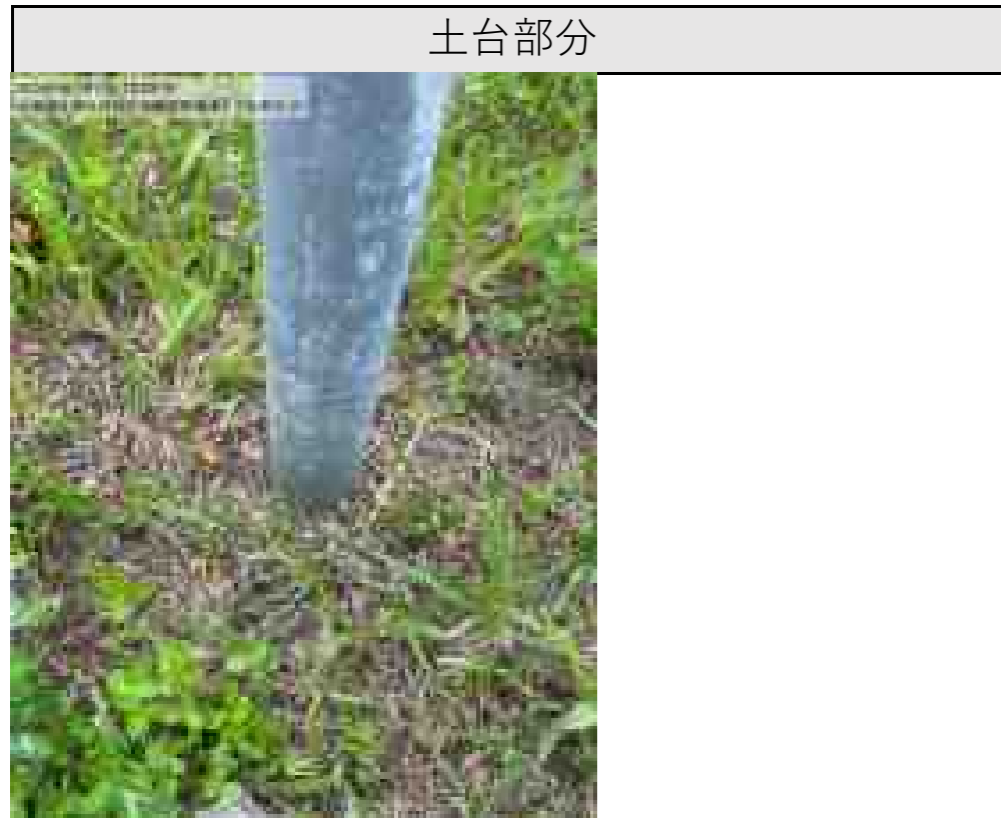
看板部分 評価	A (危険性なし/破損なし)
看板部分 破損状況	
接合部分 評価	A (危険性なし/破損なし)
接合部分 破損状況	
ポール部分 評価	A (危険性なし/破損なし)
ポール部分 破損状況	
土台部分 評価	A (危険性なし/破損なし)
土台部分 破損状況

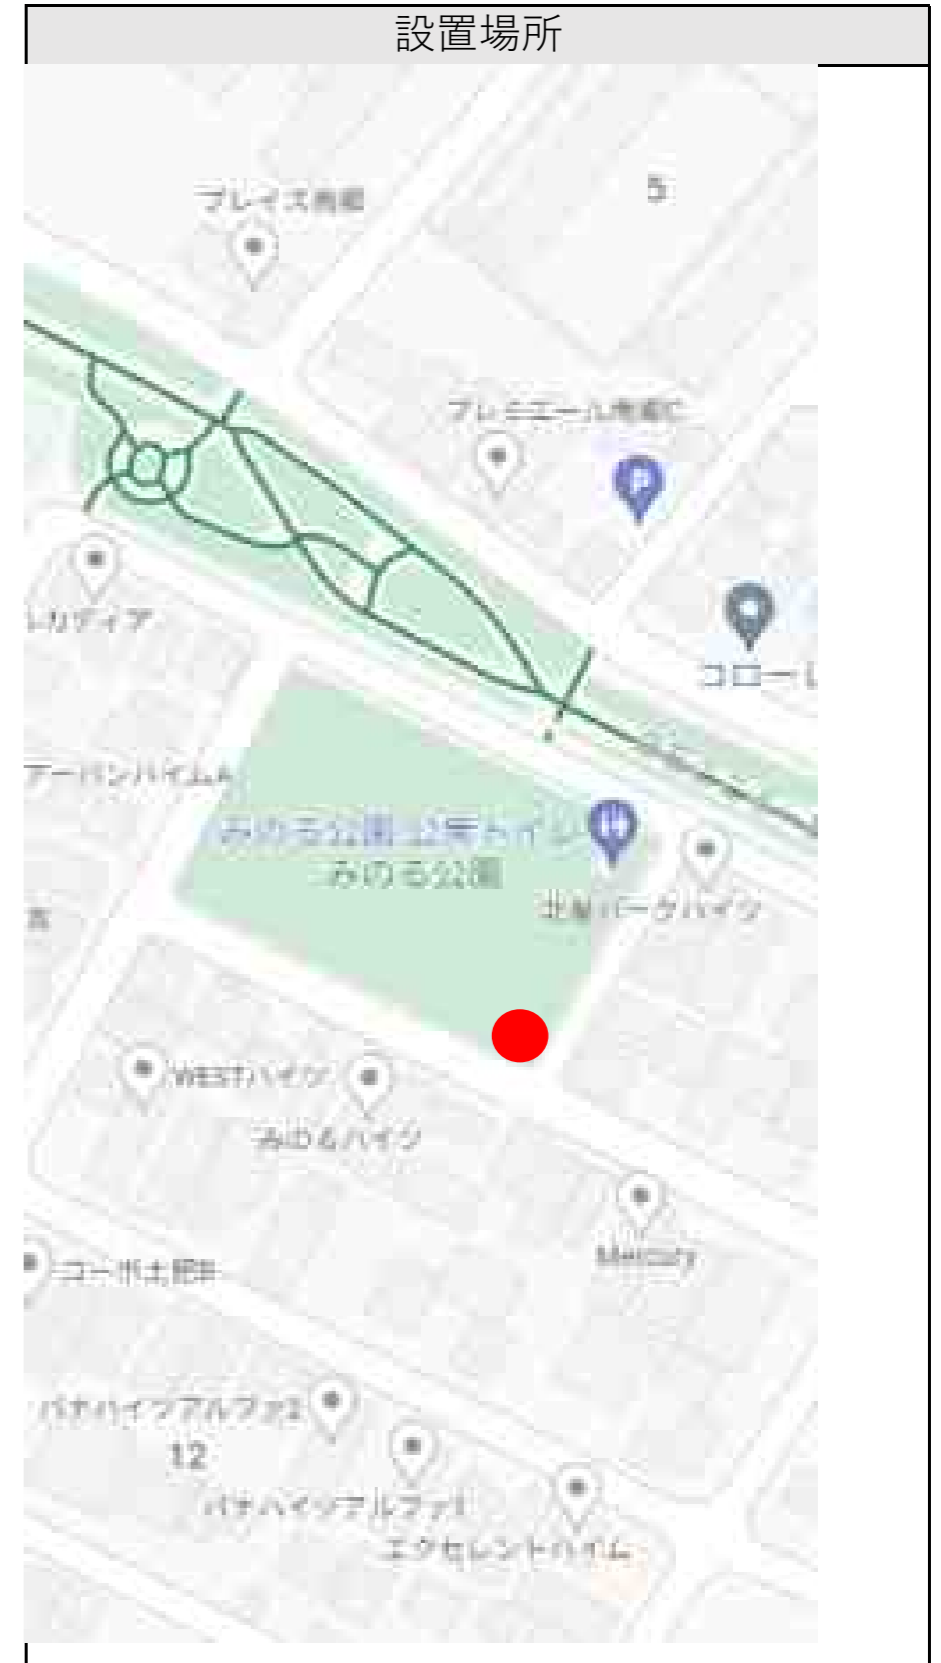
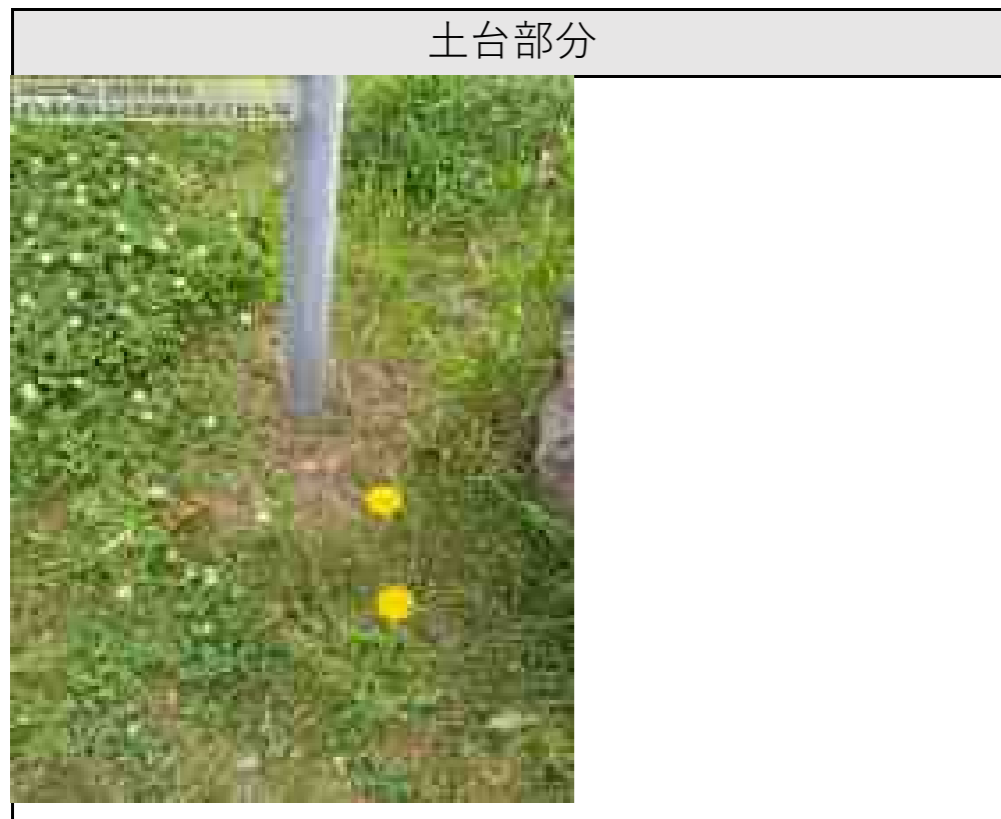
看板部分 評価	A (危険性なし/破損なし)
看板部分 破損状況	
接合部分 評価	A (危険性なし/破損なし)
接合部分 破損状況	
ポール部分 評価	A (危険性なし/破損なし)
ポール部分 破損状況	
土台部分 評価	A (危険性なし/破損なし)
土台部分 破損状況

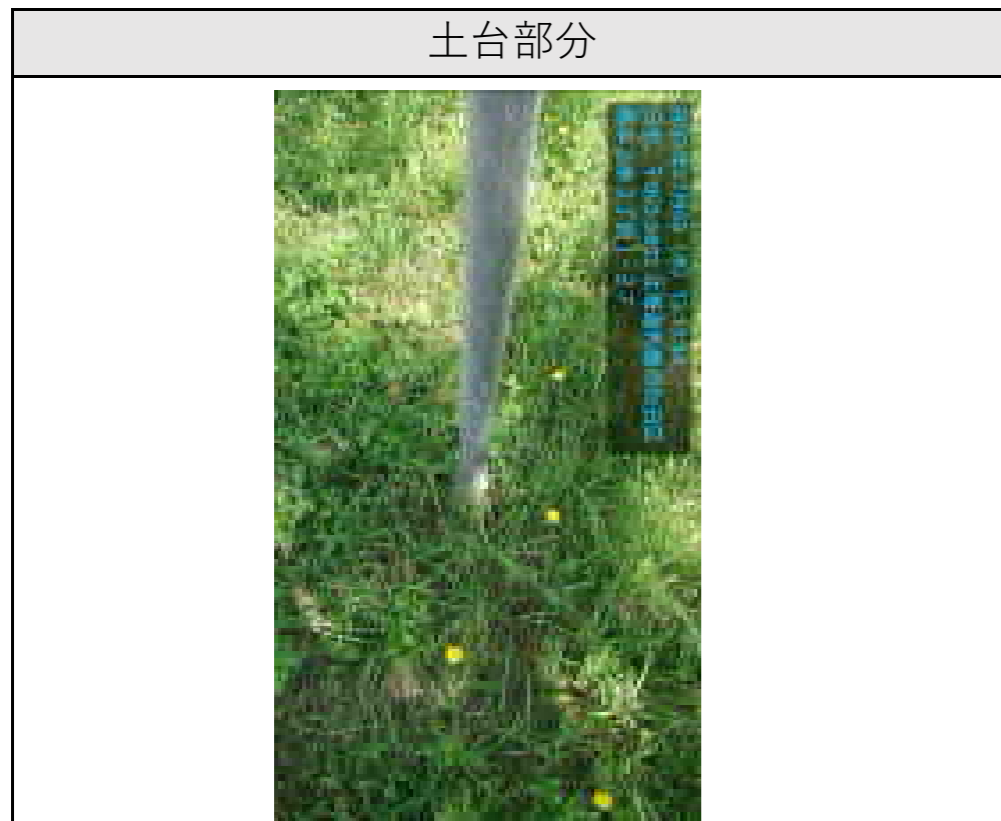
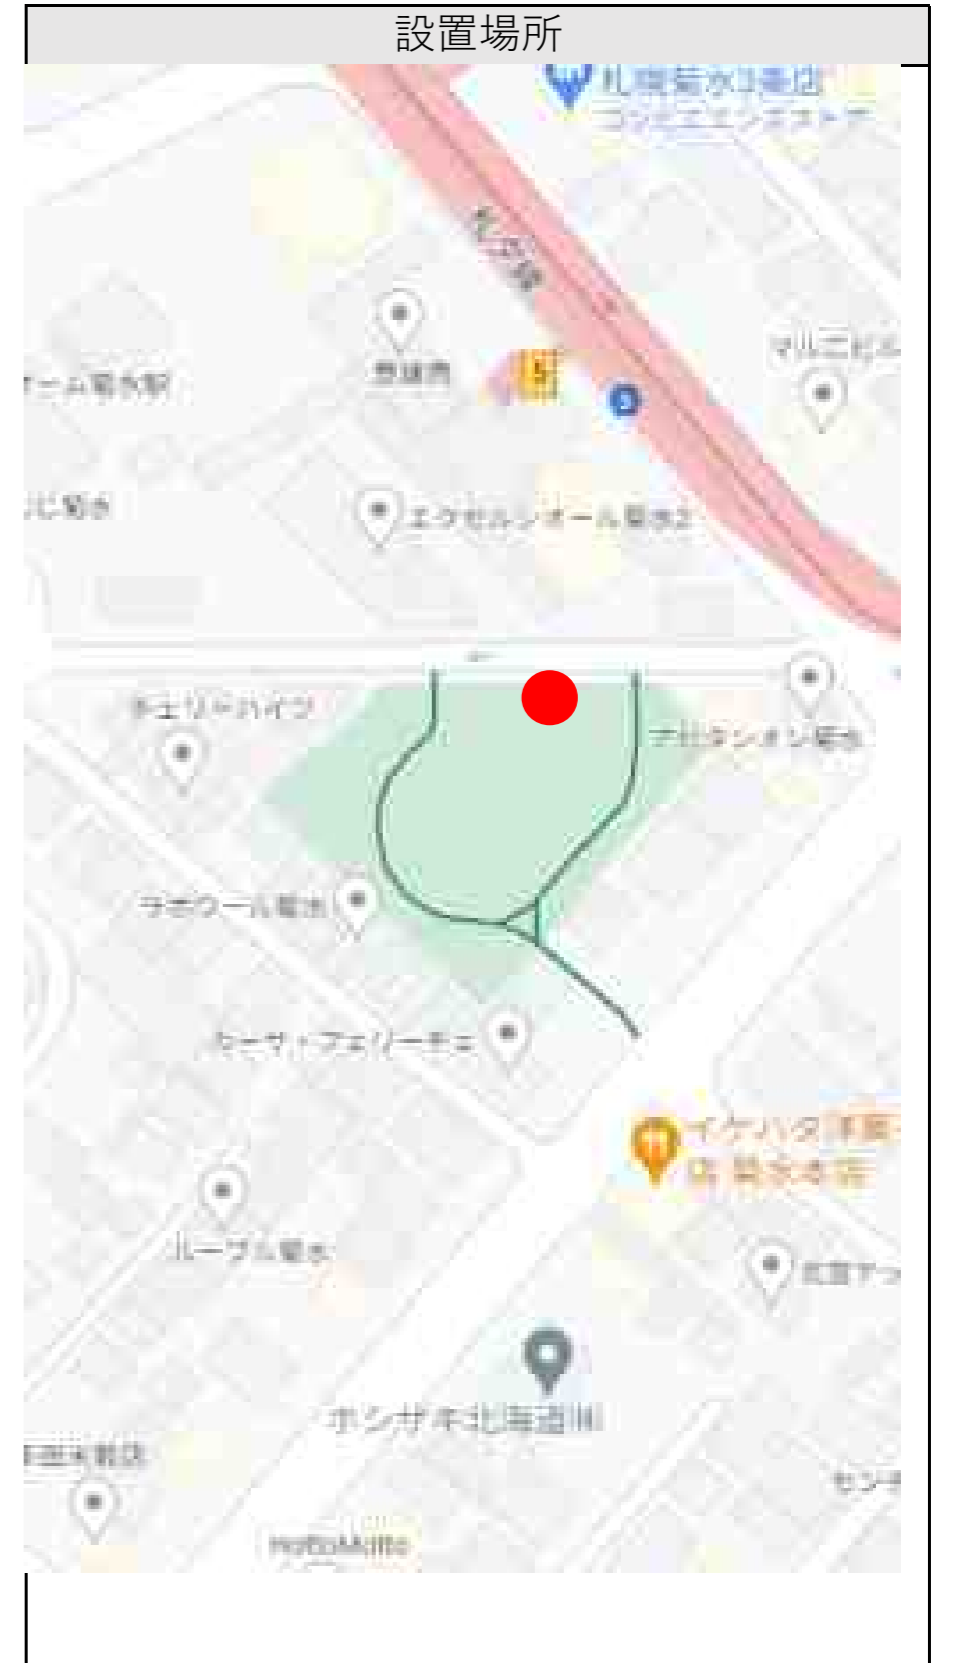
看板部分 評価	A (危険性なし/破損なし)
看板部分 破損状況	
接合部分 評価	A (危険性なし/破損なし)
接合部分 破損状況	
ポール部分 評価	A (危険性なし/破損なし)
ポール部分 破損状況	
土台部分 評価	A (危険性なし/破損なし)
土台部分 破損状況

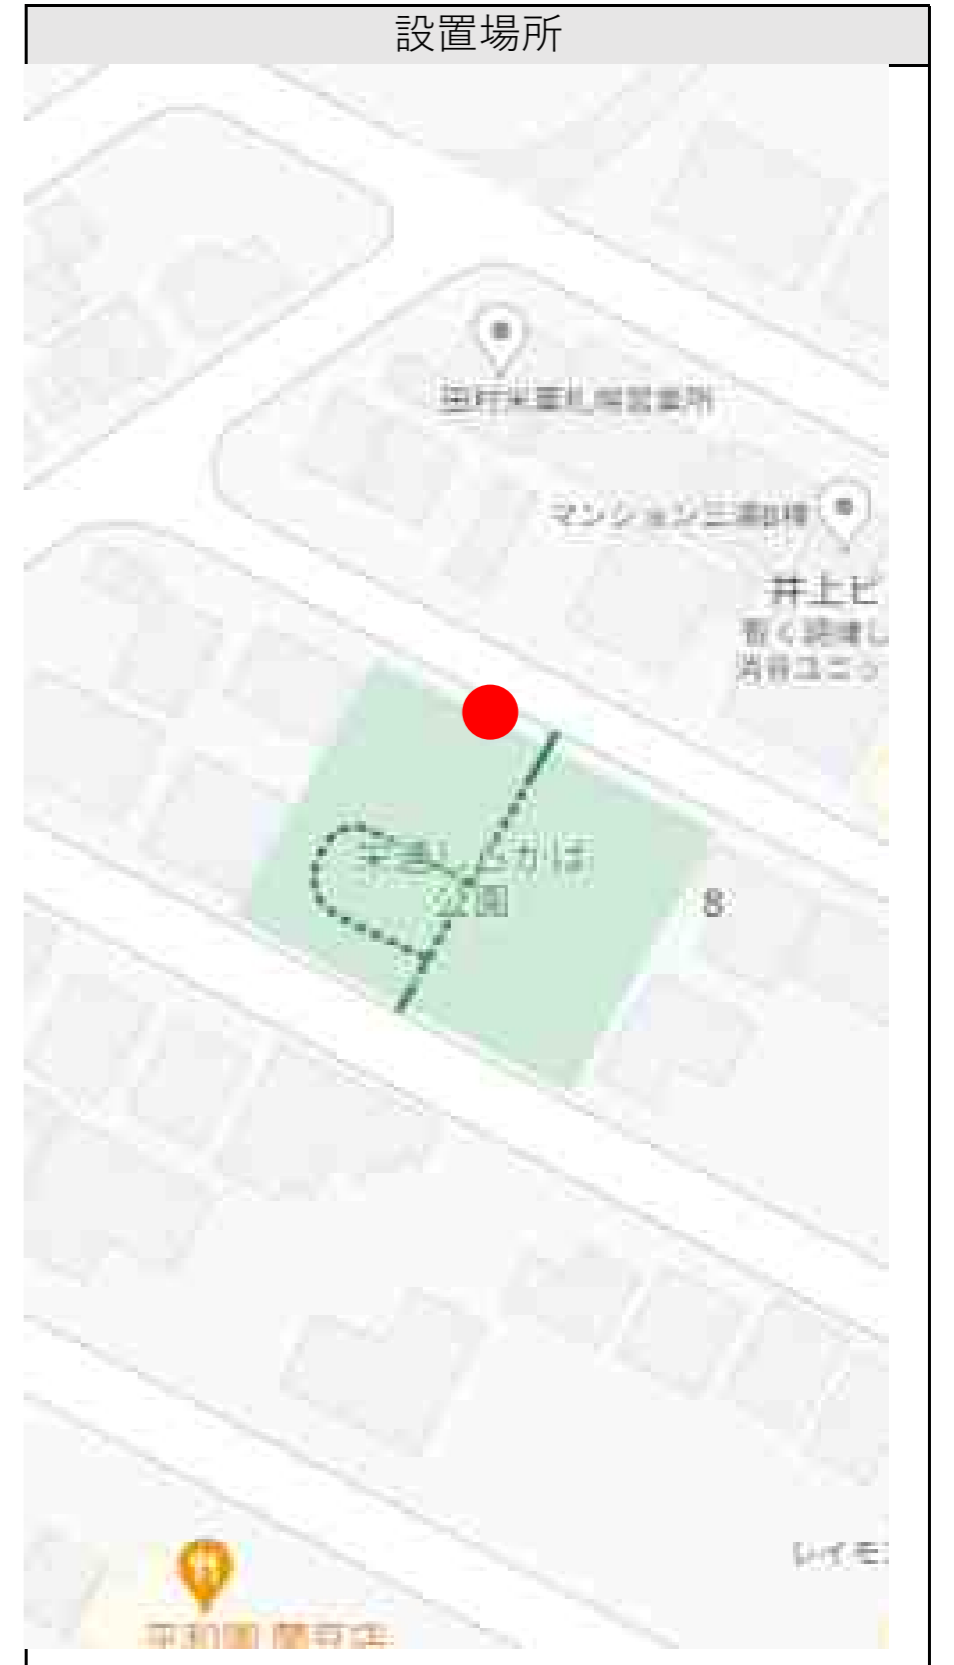
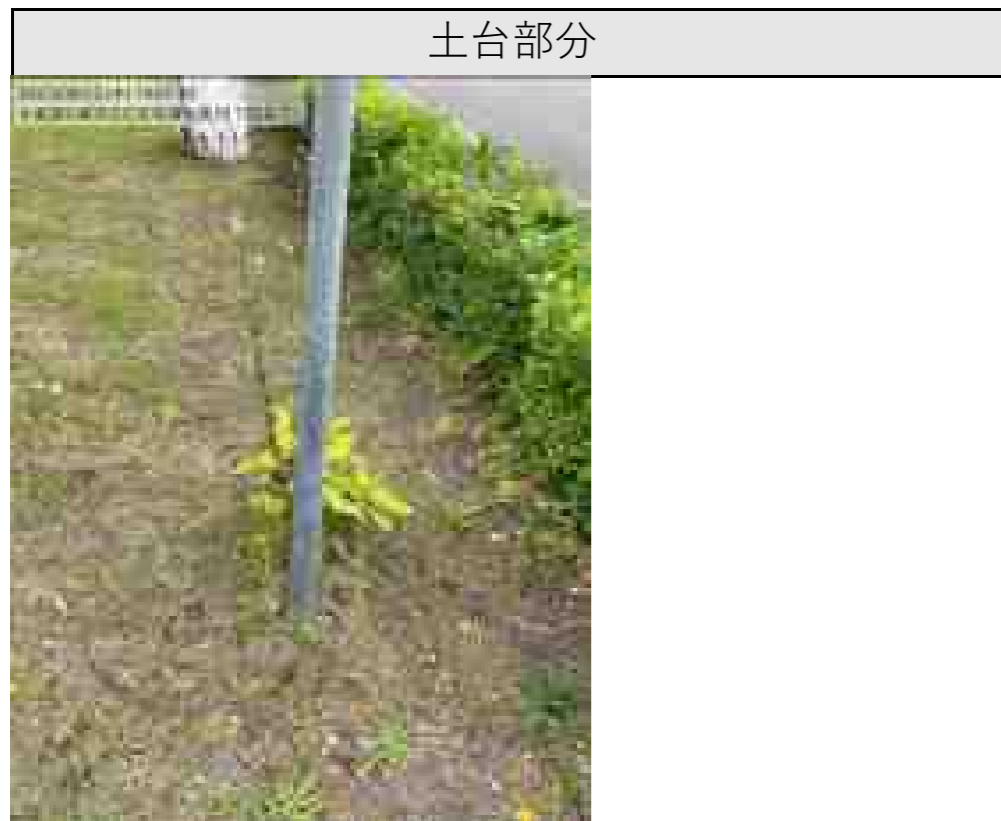
看板部分 評価	A(危険性なし/破損なし)
看板部分 破損状況	
接合部分 評価	A(危険性なし/破損なし)
接合部分 破損状況	
ポール部分 評価	A(危険性なし/破損なし)
ポール部分 破損状況	
土台部分 評価	A(危険性なし/破損なし)
土台部分 破損状況

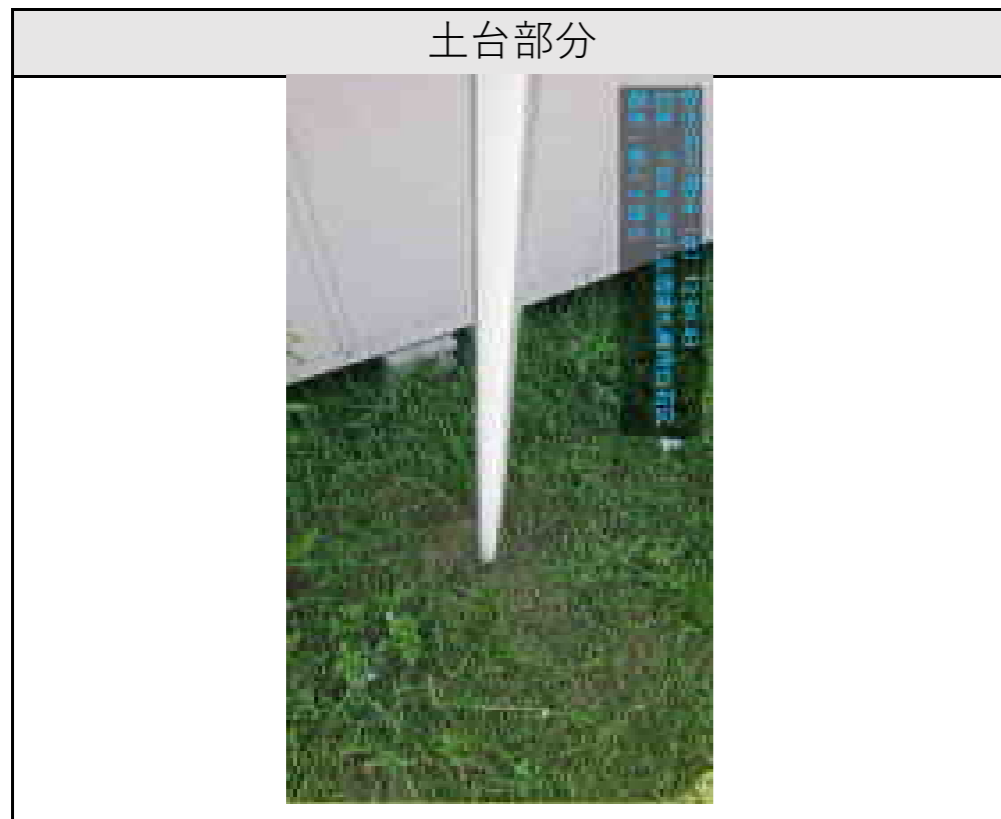
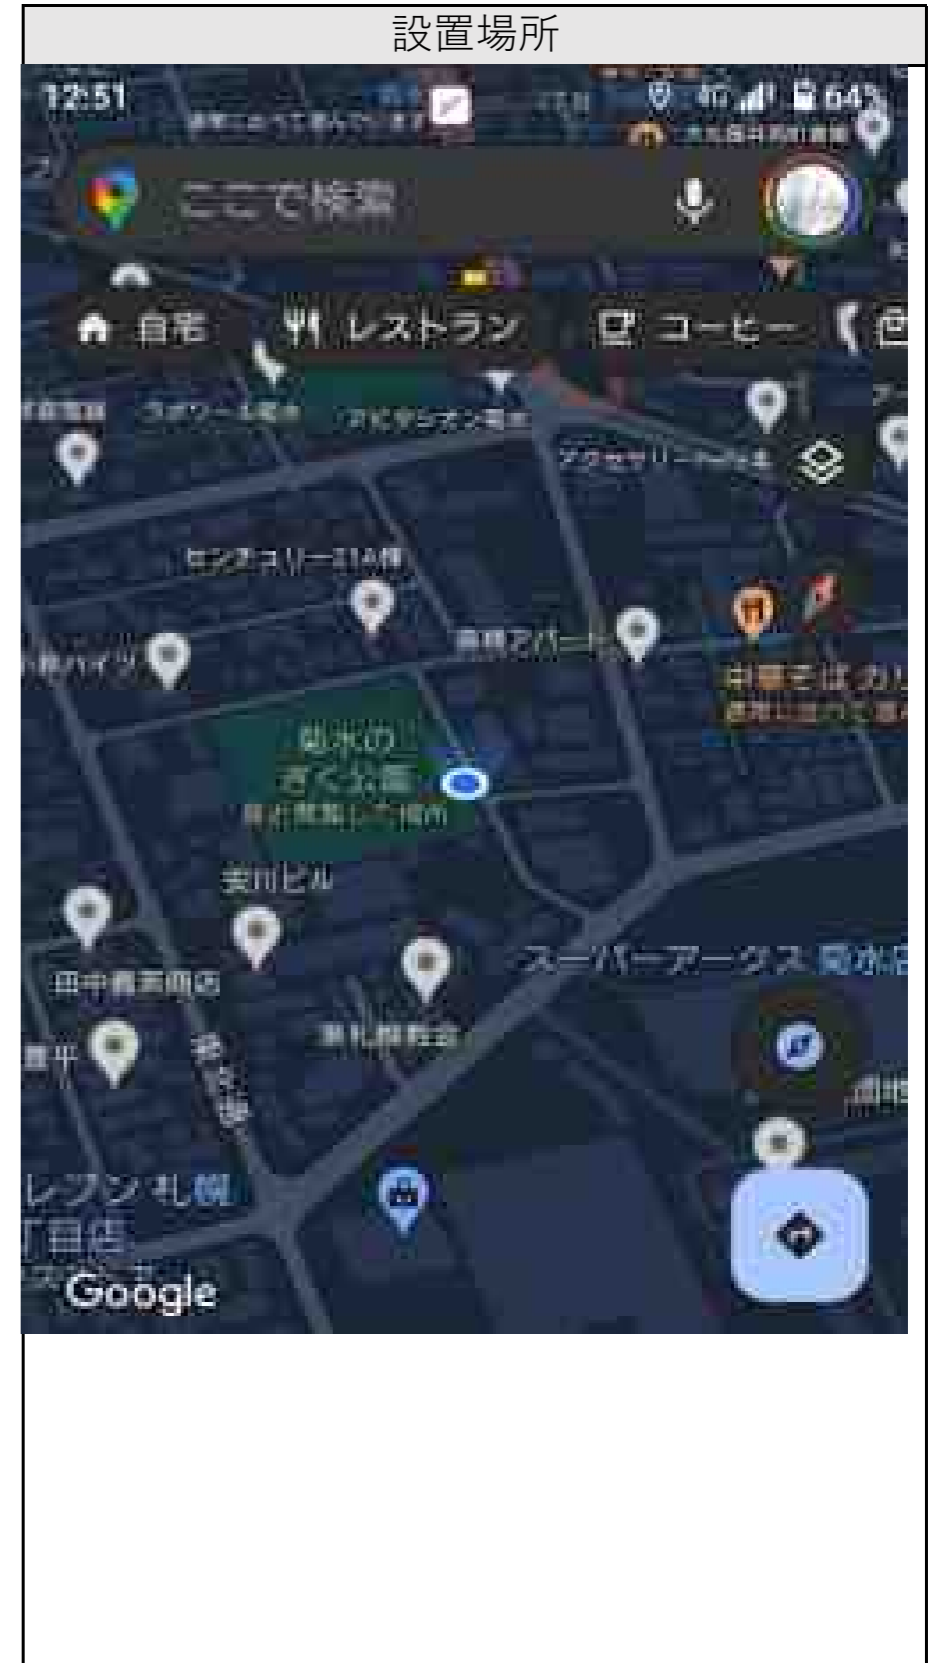
看板部分 評価	A (危険性なし/破損なし)
看板部分 破損状況	
接合部分 評価	A (危険性なし/破損なし)
接合部分 破損状況	
ポール部分 評価	A (危険性なし/破損なし)
ポール部分 破損状況	
土台部分 評価	A (危険性なし/破損なし)
土台部分 破損状況

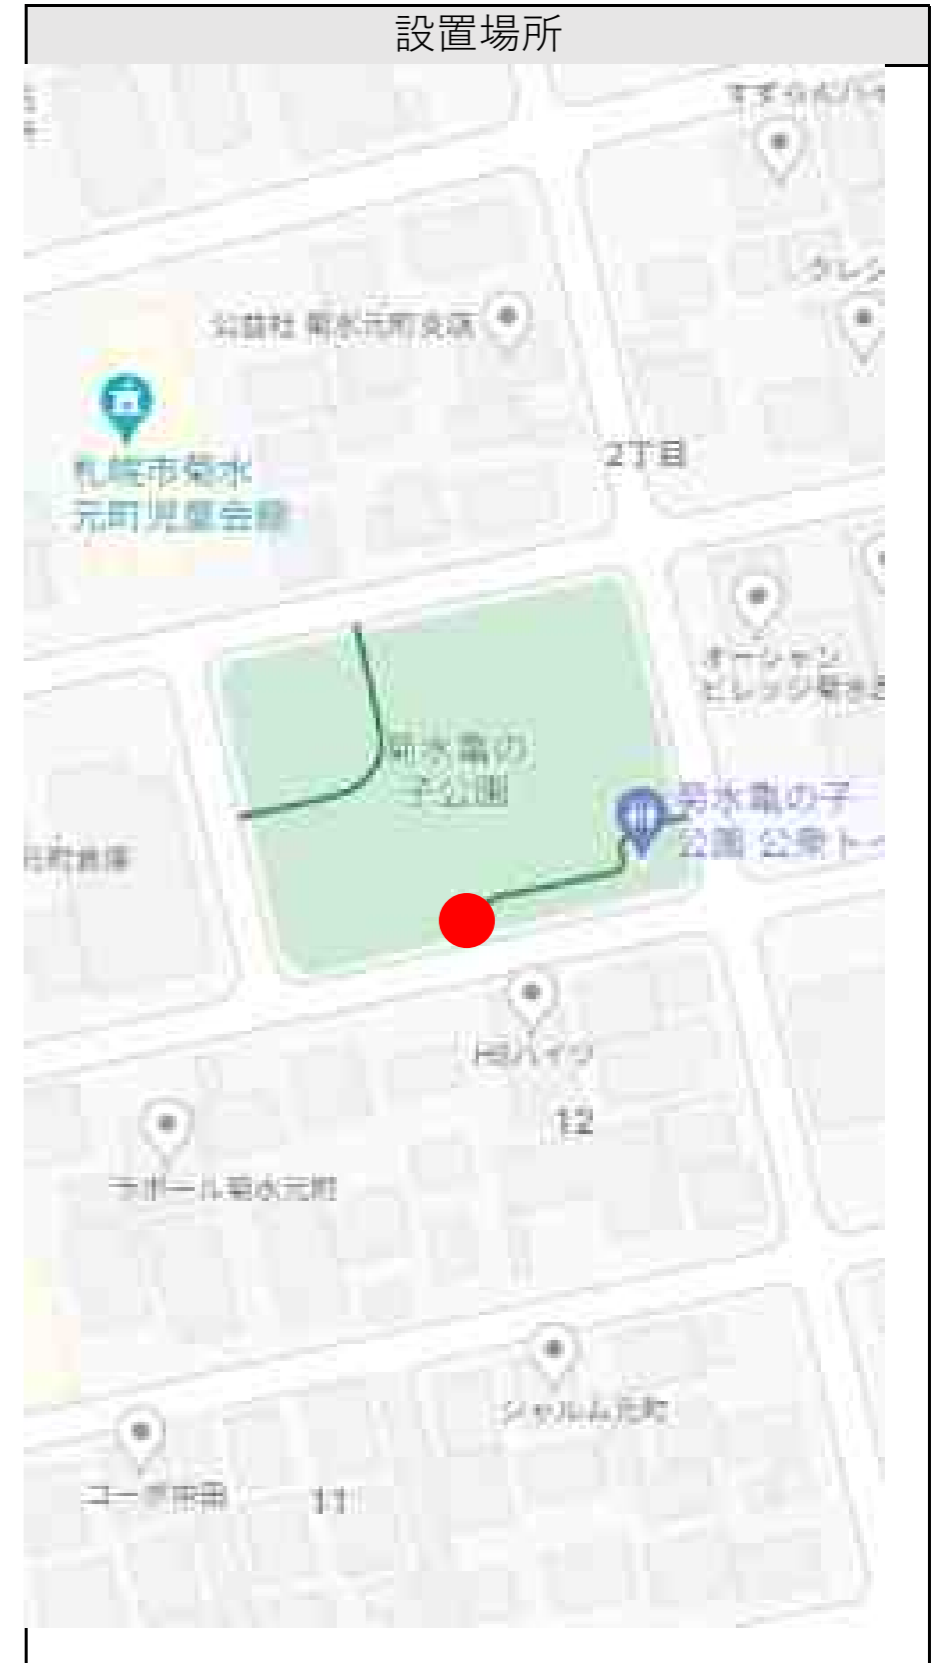
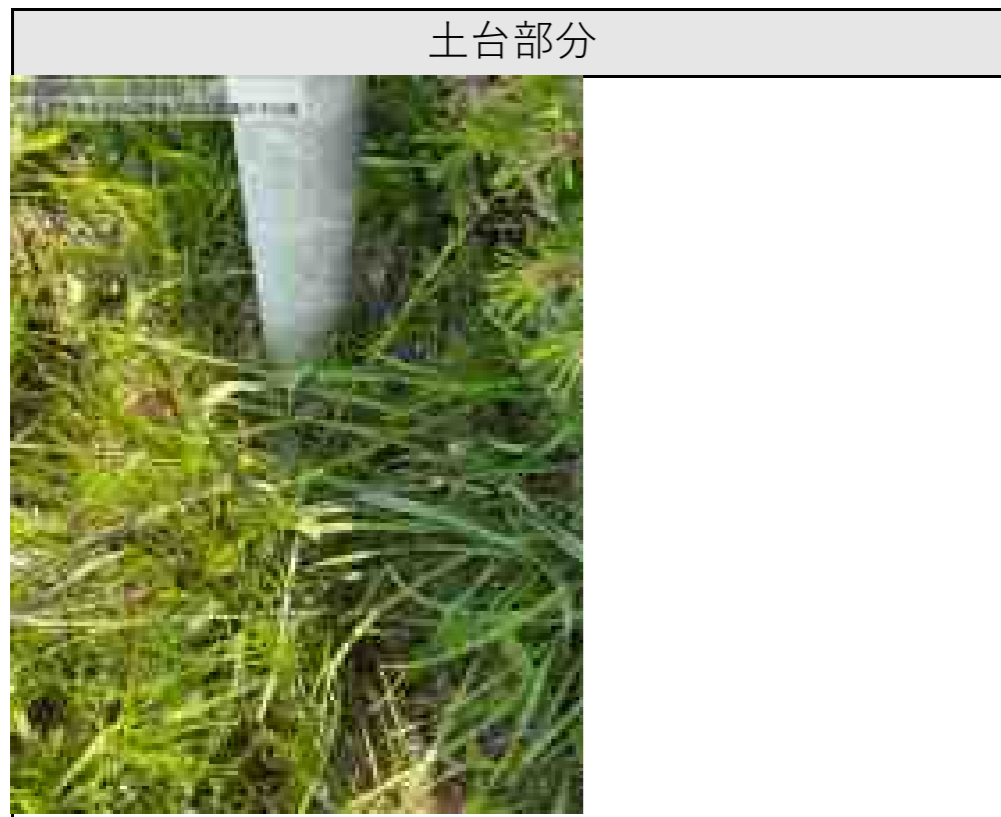
看板部分 評価	A (危険性なし/破損なし)
看板部分 破損状況	
接合部分 評価	A (危険性なし/破損なし)
接合部分 破損状況	
ポール部分 評価	A (危険性なし/破損なし)
ポール部分 破損状況	
土台部分 評価	A (危険性なし/破損なし)
土台部分 破損状況

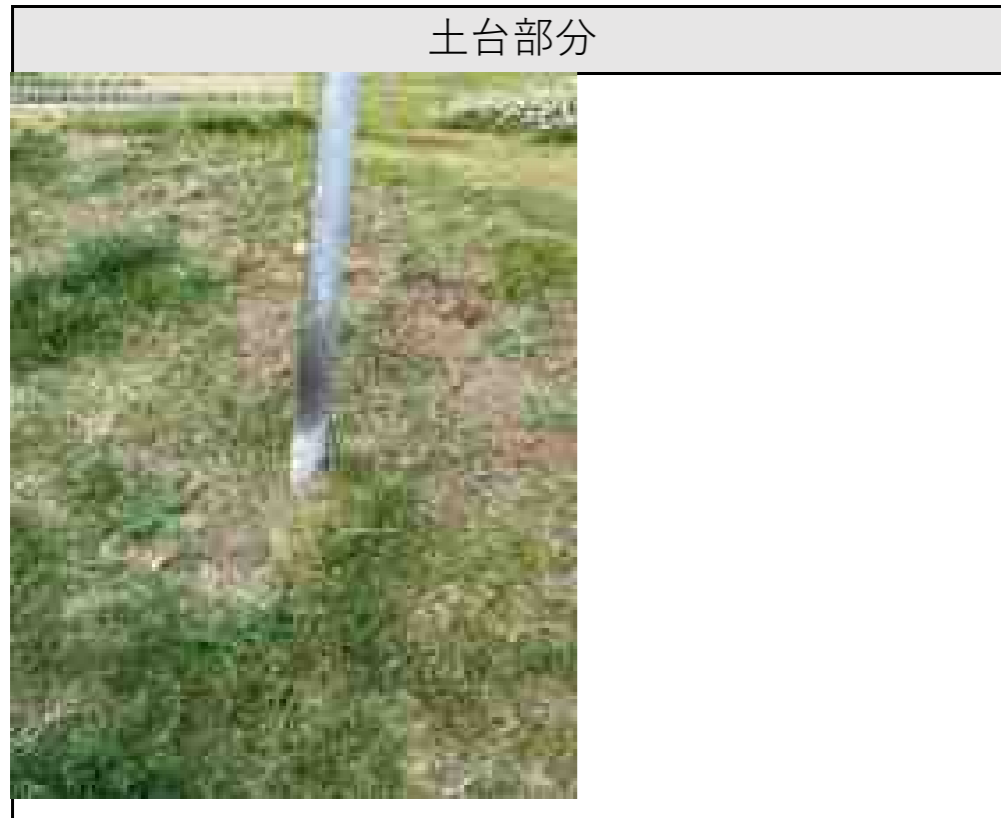
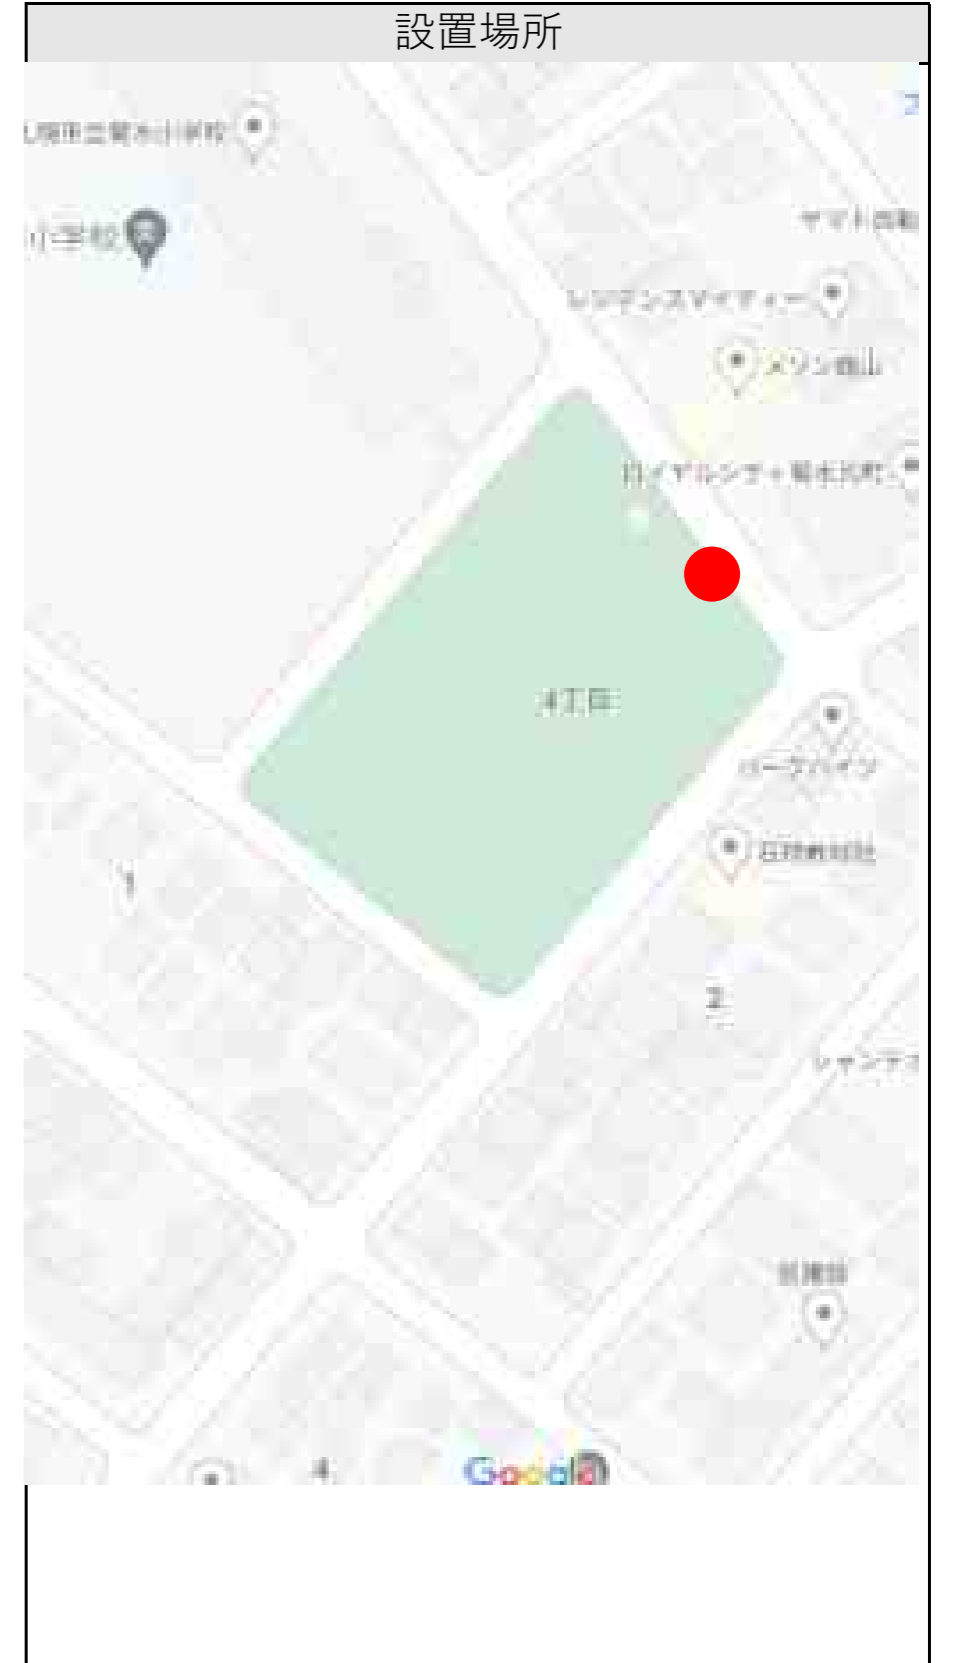
看板部分 評価	A（危険性なし/破損なし）
看板部分 破損状況	
接合部分 評価	A（危険性なし/破損なし）
接合部分 破損状況	
ポール部分 評価	A（危険性なし/破損なし）
ポール部分 破損状況	
土台部分 評価	A（危険性なし/破損なし）
土台部分 破損状況
