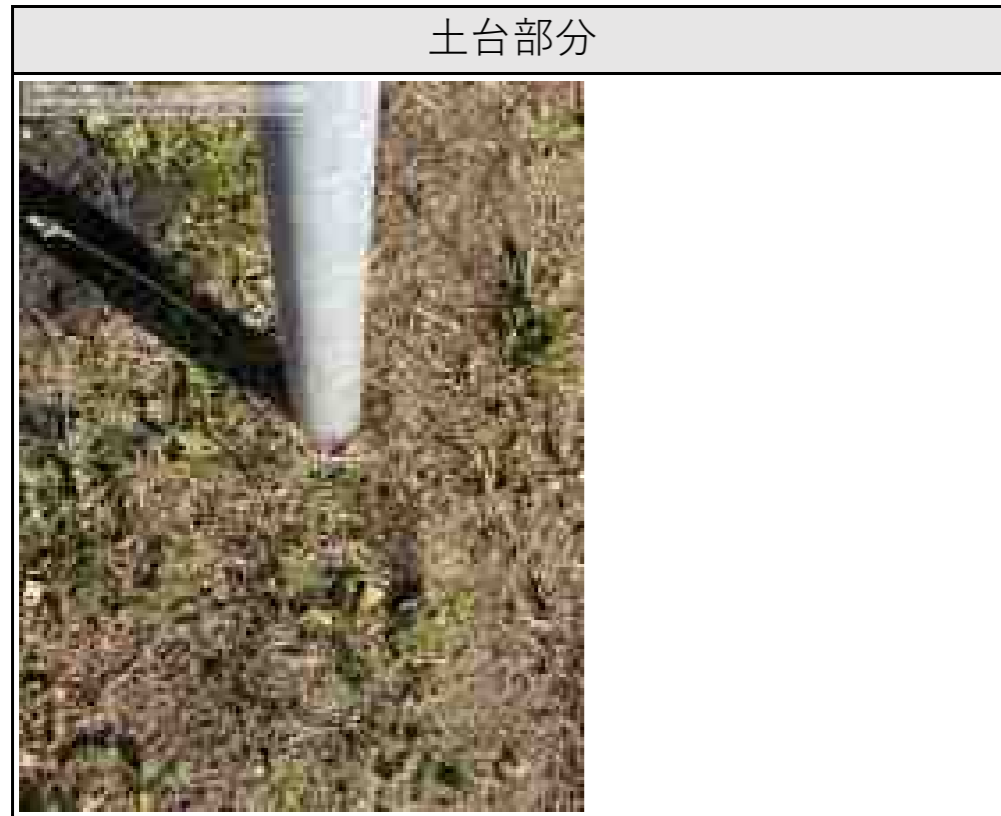
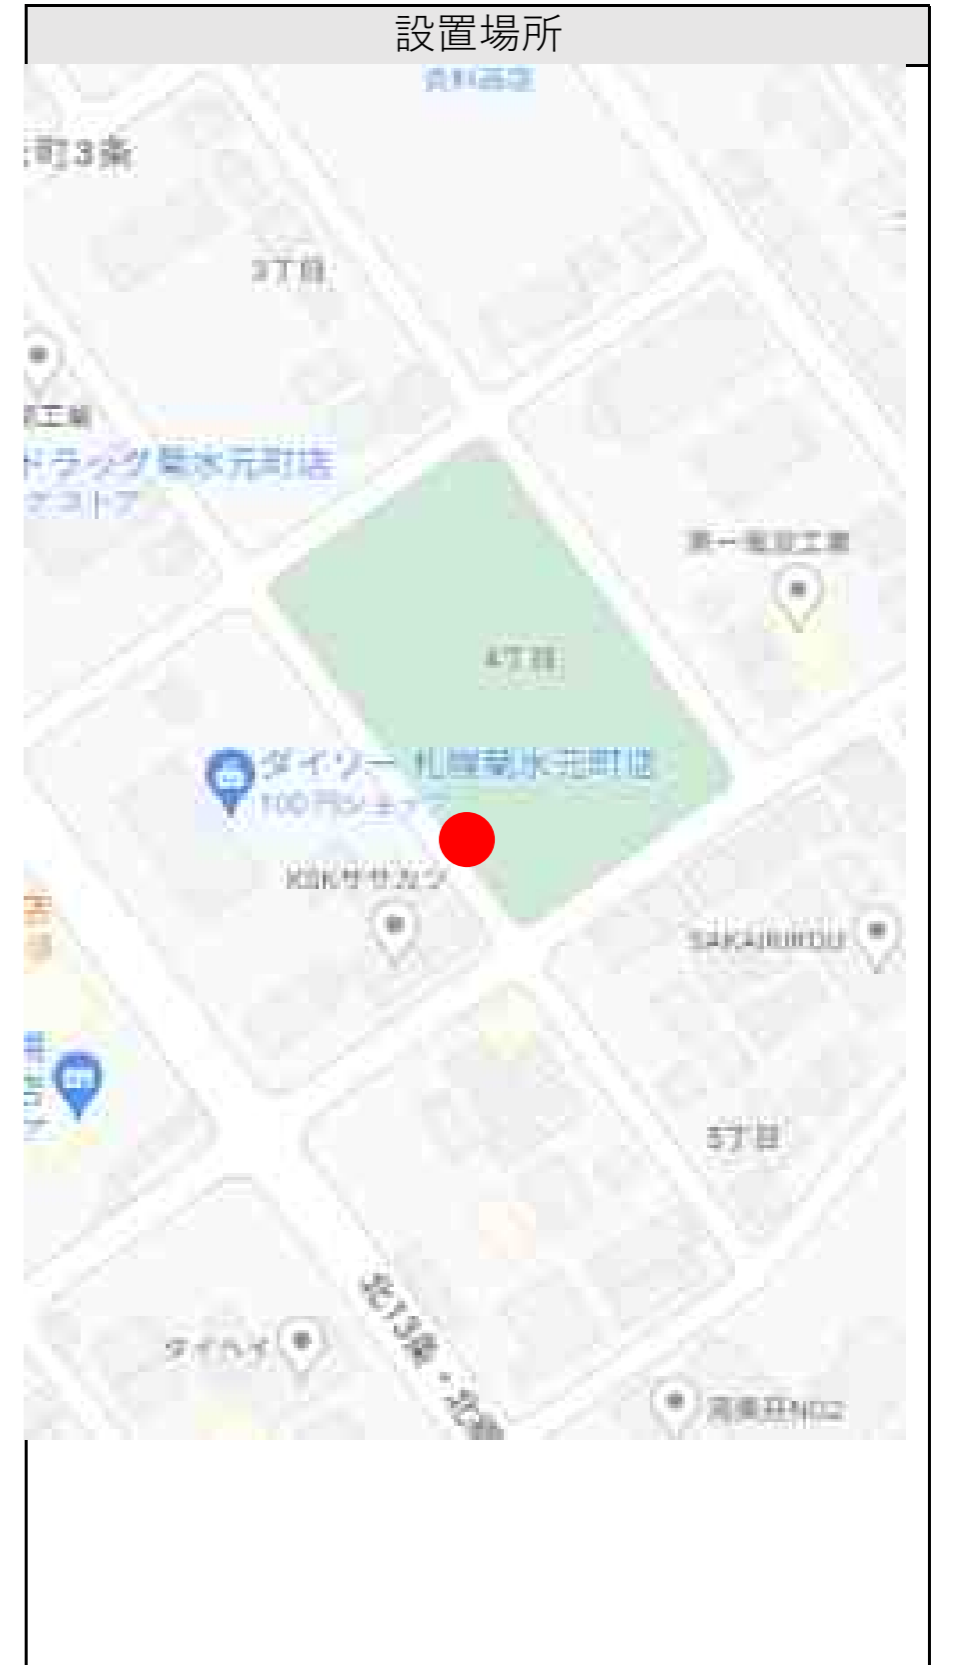
看板部分 評価	A（危険性なし/破損なし）
看板部分 破損状況	
接合部分 評価	A（危険性なし/破損なし）
接合部分 破損状況	
ポール部分 評価	A（危険性なし/破損なし）
ポール部分 破損状況	
土台部分 評価	A（危険性なし/破損なし）
土台部分 破損状況

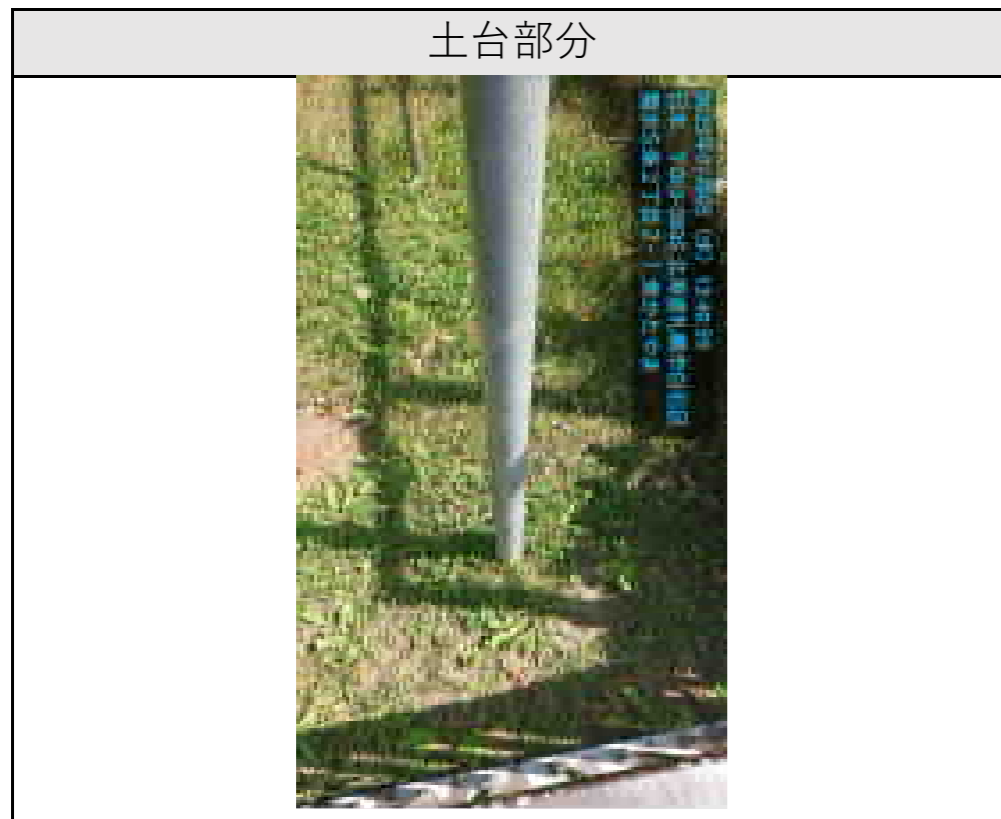
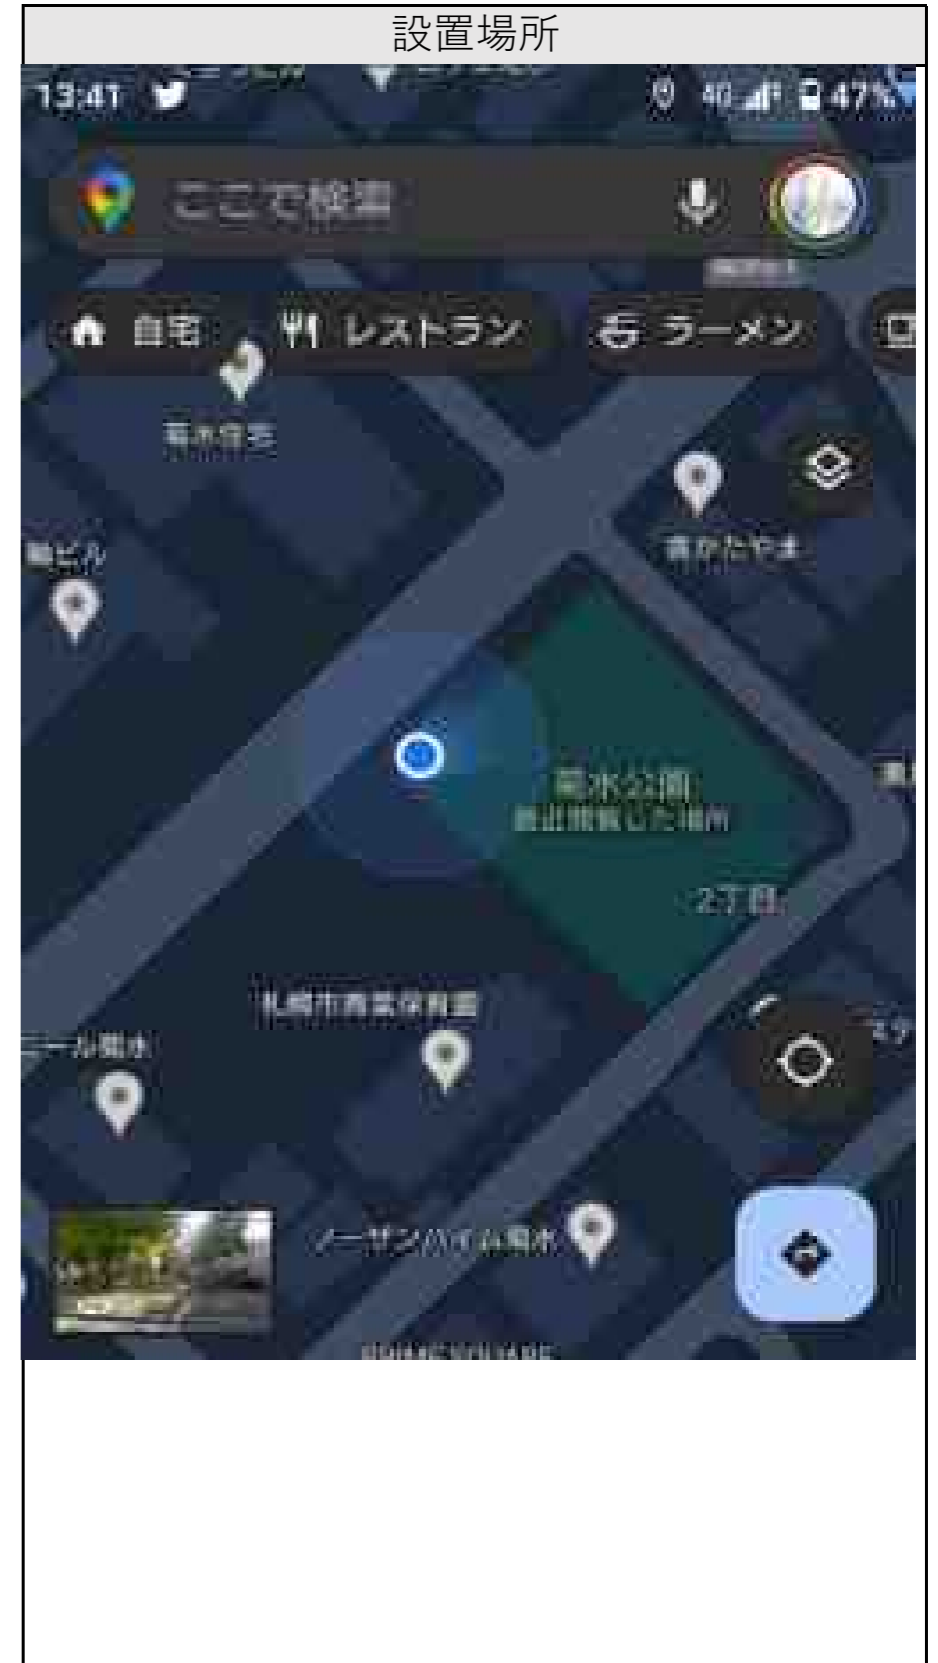
看板部分 評価	A (危険性なし/破損なし)
看板部分 破損状況	
接合部分 評価	A (危険性なし/破損なし)
接合部分 破損状況	
ポール部分 評価	A (危険性なし/破損なし)
ポール部分 破損状況	
土台部分 評価	A (危険性なし/破損なし)
土台部分 破損状況

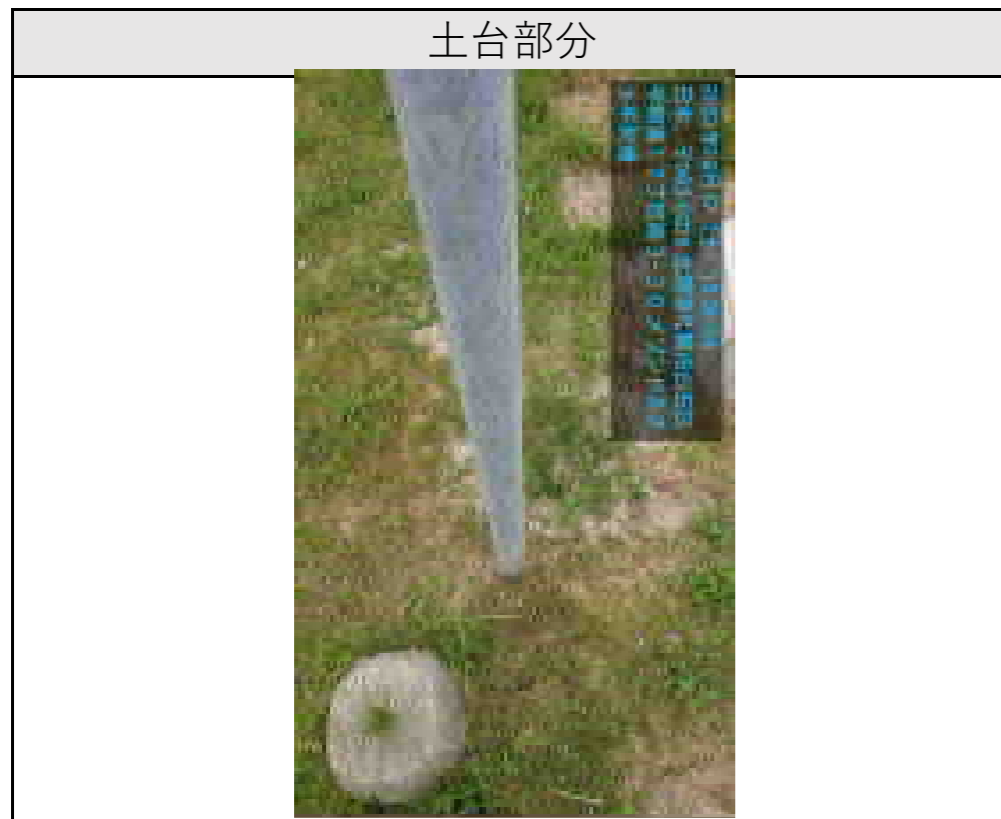
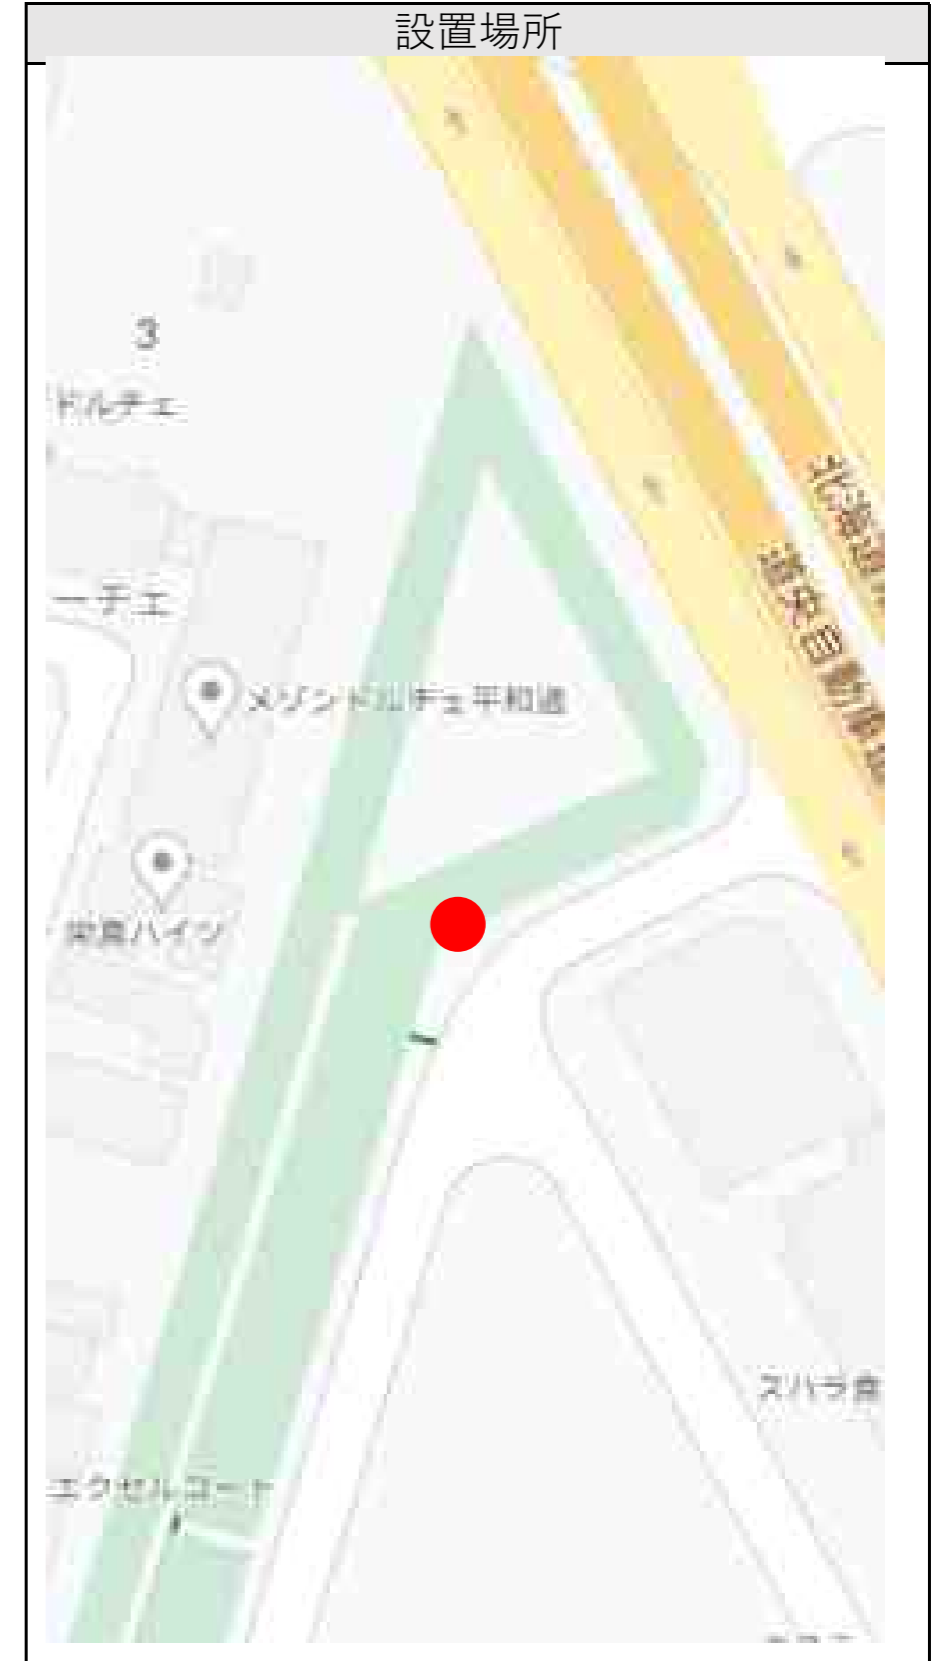
看板部分 評価	A（危険性なし/破損なし）
看板部分 破損状況	
接合部分 評価	A（危険性なし/破損なし）
接合部分 破損状況	
ポール部分 評価	A（危険性なし/破損なし）
ポール部分 破損状況	
土台部分 評価	A（危険性なし/破損なし）
土台部分 破損状況

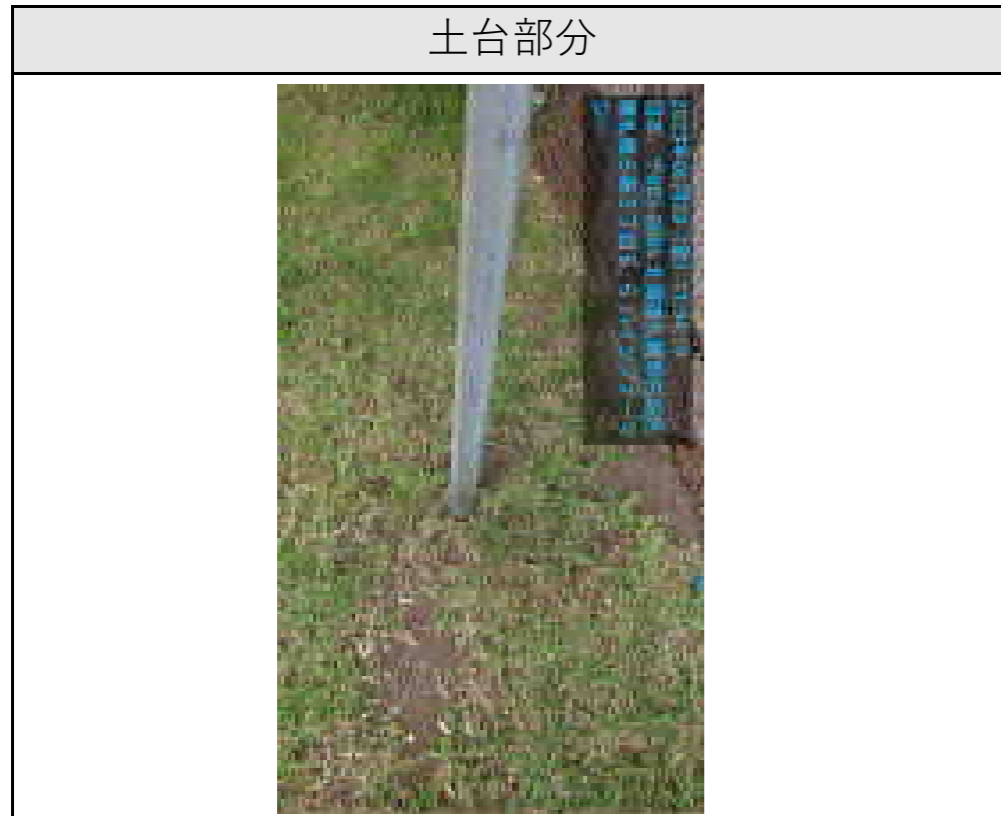
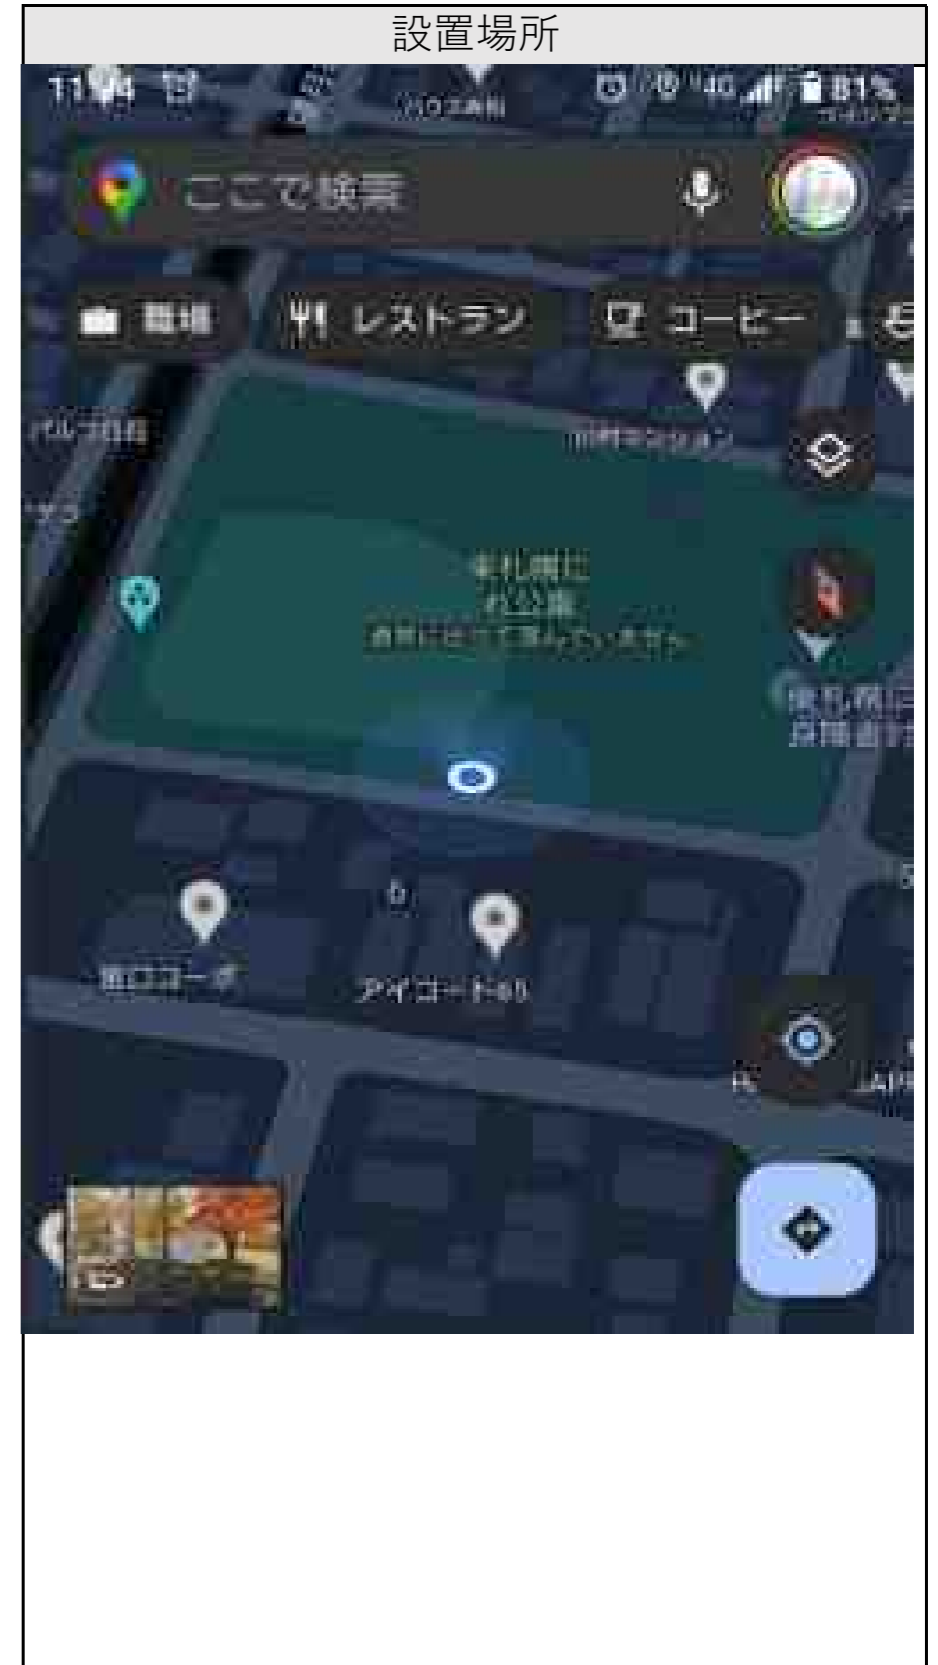
看板部分 評価	A（危険性なし/破損なし）
看板部分 破損状況	
接合部分 評価	A（危険性なし/破損なし）
接合部分 破損状況	
ポール部分 評価	A（危険性なし/破損なし）
ポール部分 破損状況	
土台部分 評価	A（危険性なし/破損なし）
土台部分 破損状況

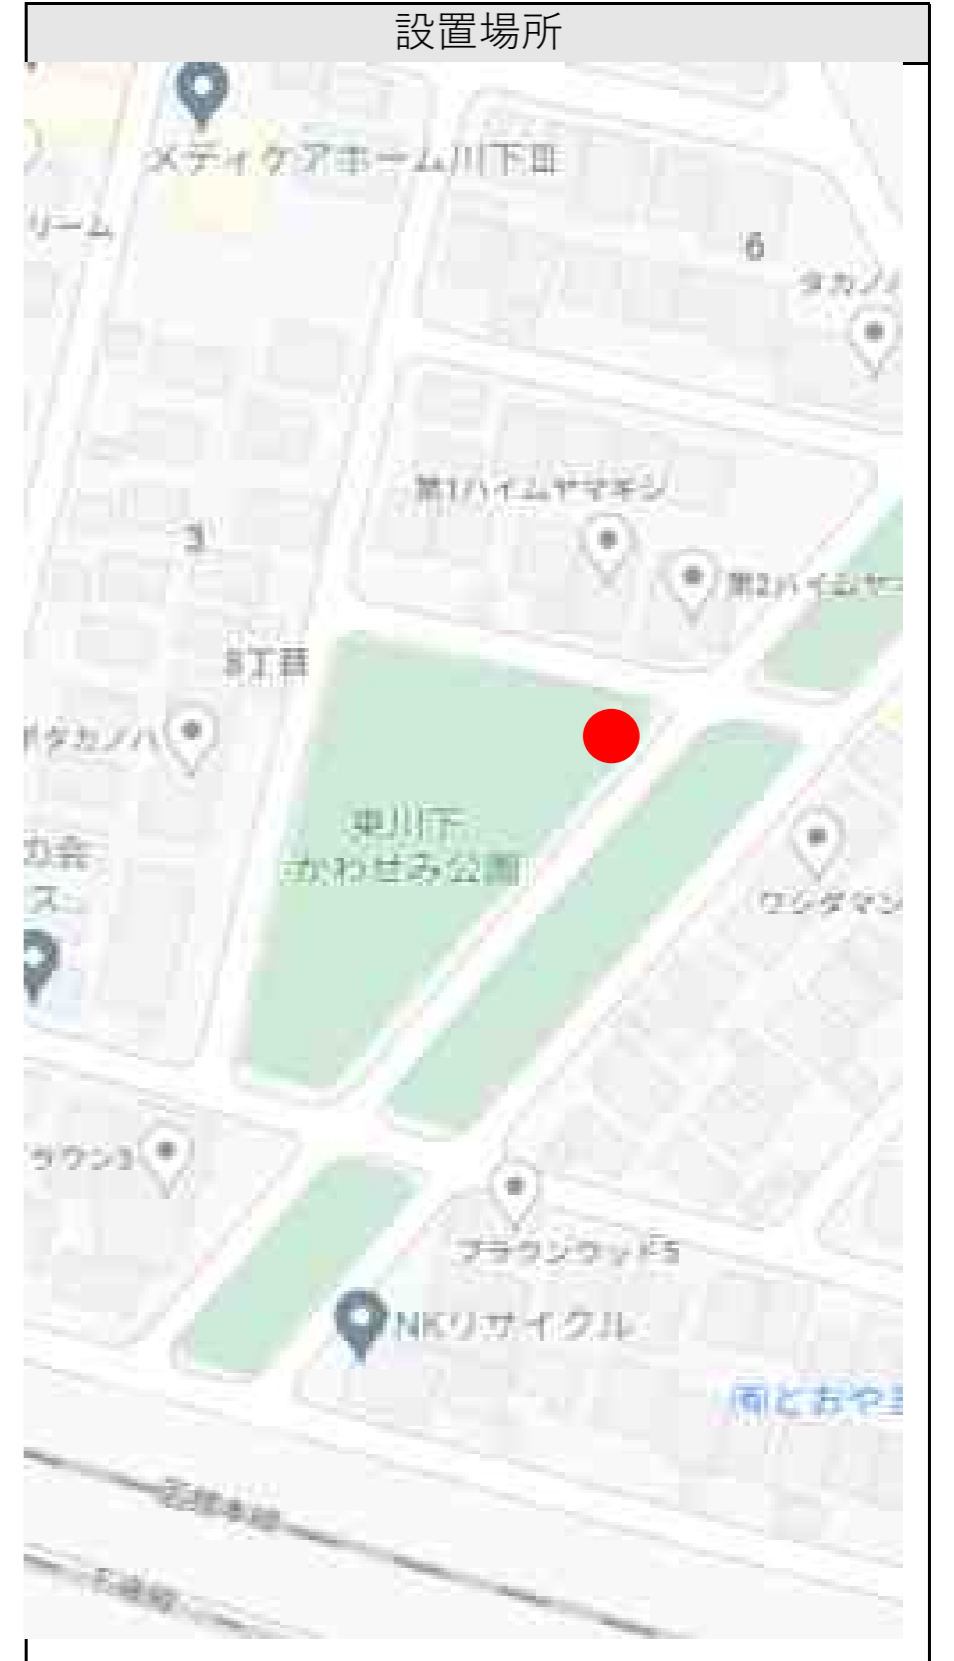
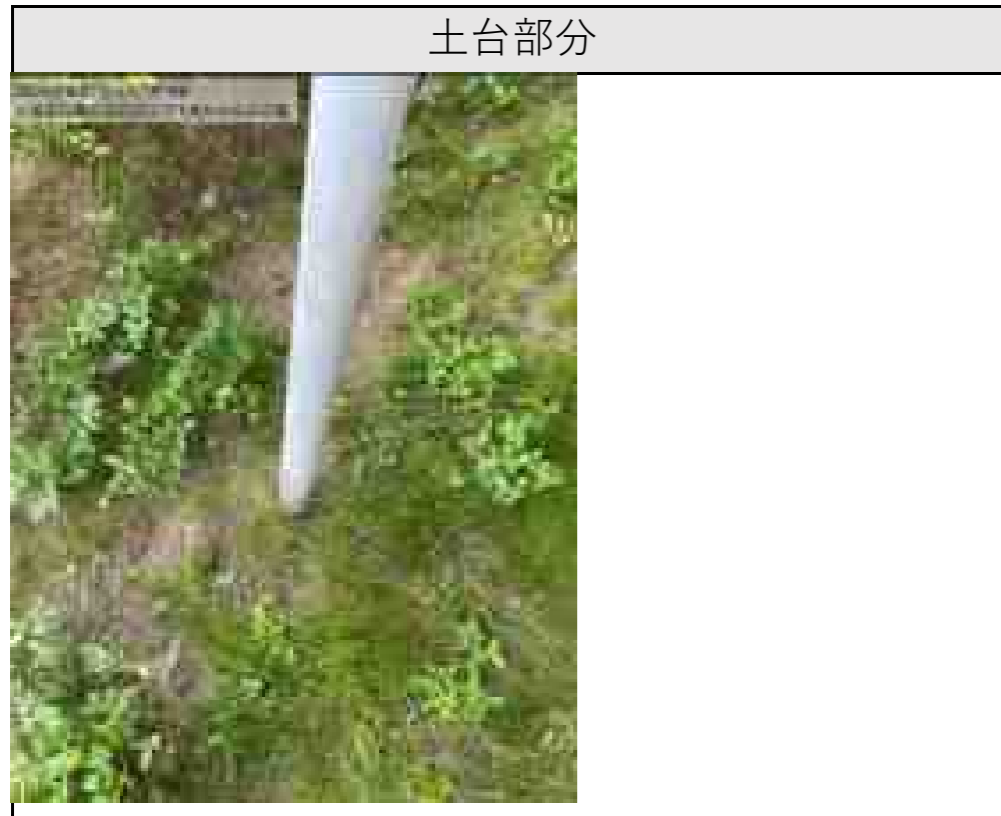
看板部分 評価	A（危険性なし/破損なし）
看板部分 破損状況	
接合部分 評価	A（危険性なし/破損なし）
接合部分 破損状況	
ポール部分 評価	A（危険性なし/破損なし）
ポール部分 破損状況	
土台部分 評価	A（危険性なし/破損なし）
土台部分 破損状況

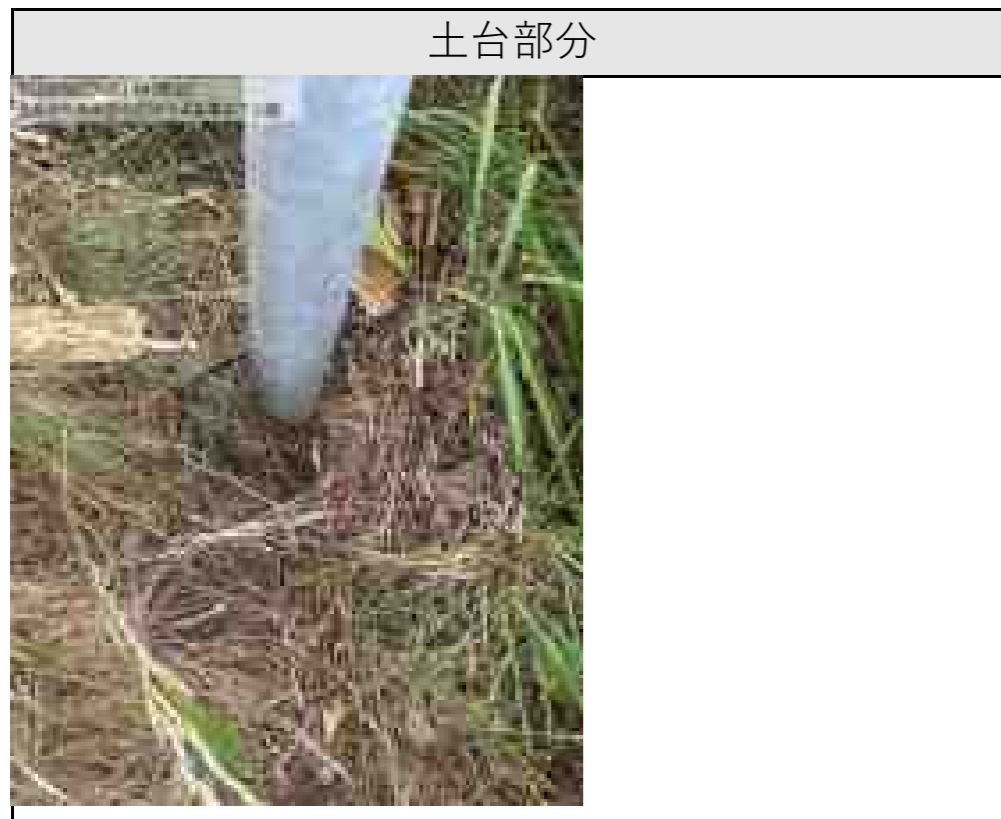
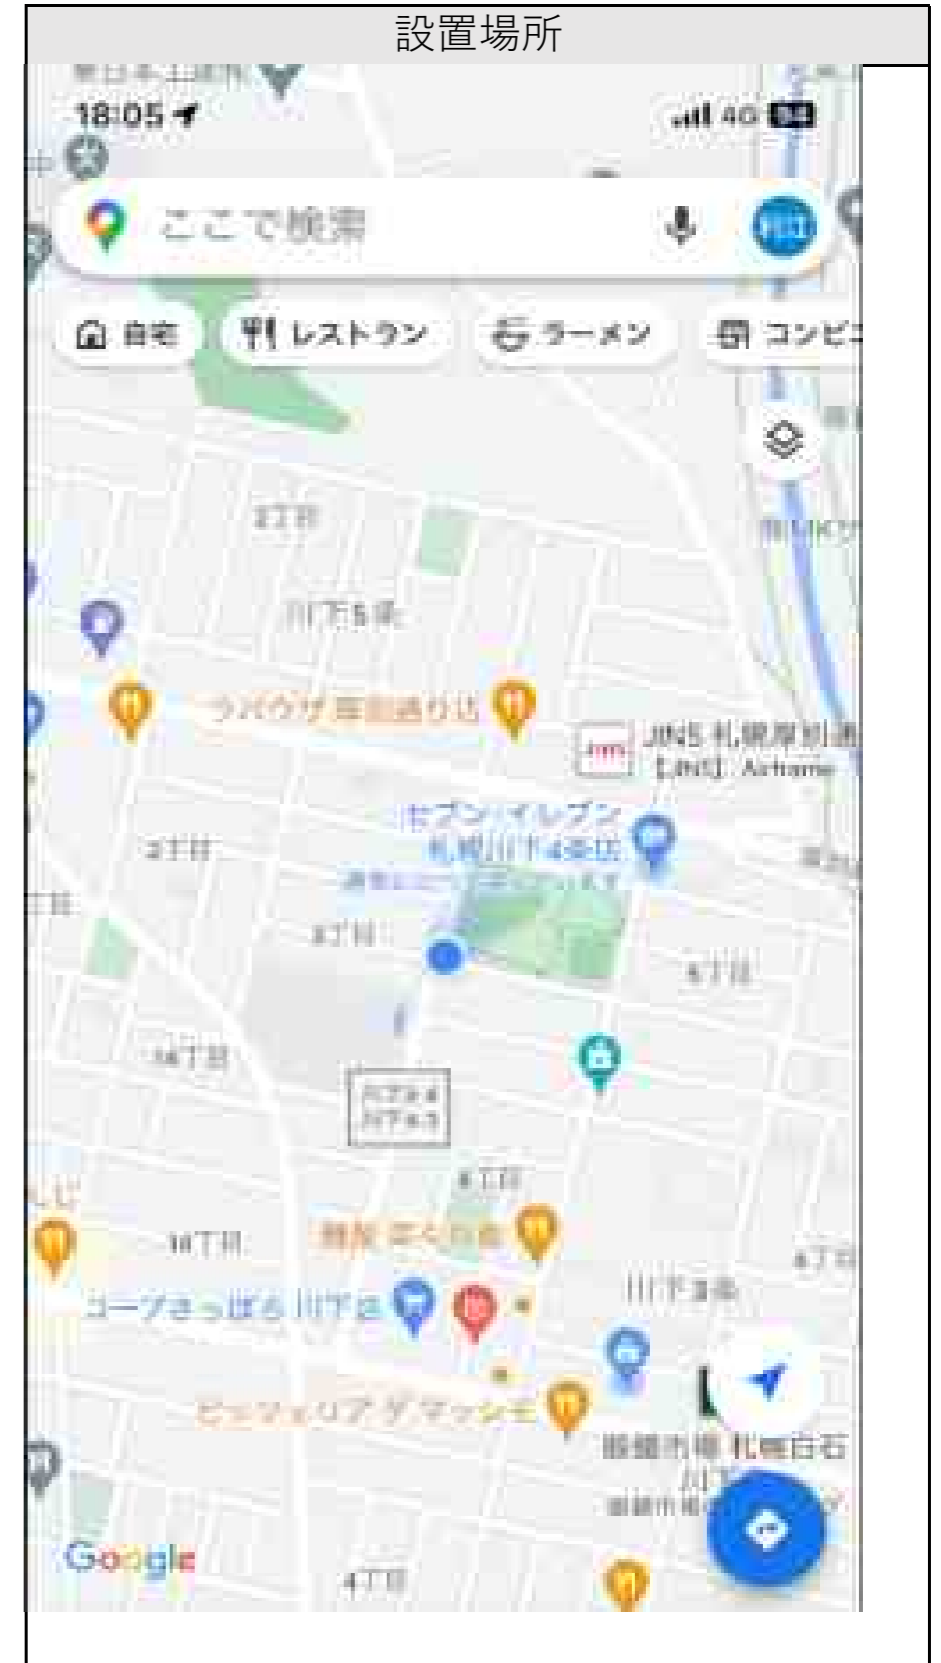
看板部分 評価	A (危険性なし/破損なし)
看板部分 破損状況	
接合部分 評価	A (危険性なし/破損なし)
接合部分 破損状況	
ポール部分 評価	A (危険性なし/破損なし)
ポール部分 破損状況	
土台部分 評価	A (危険性なし/破損なし)
土台部分 破損状況

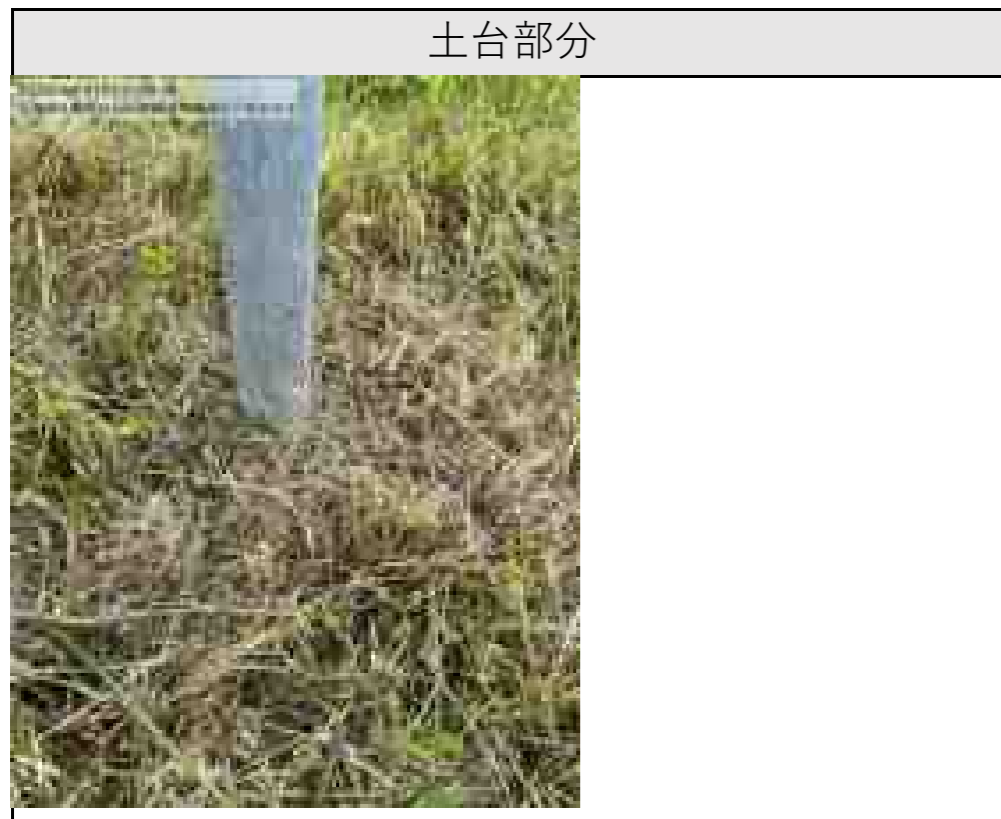
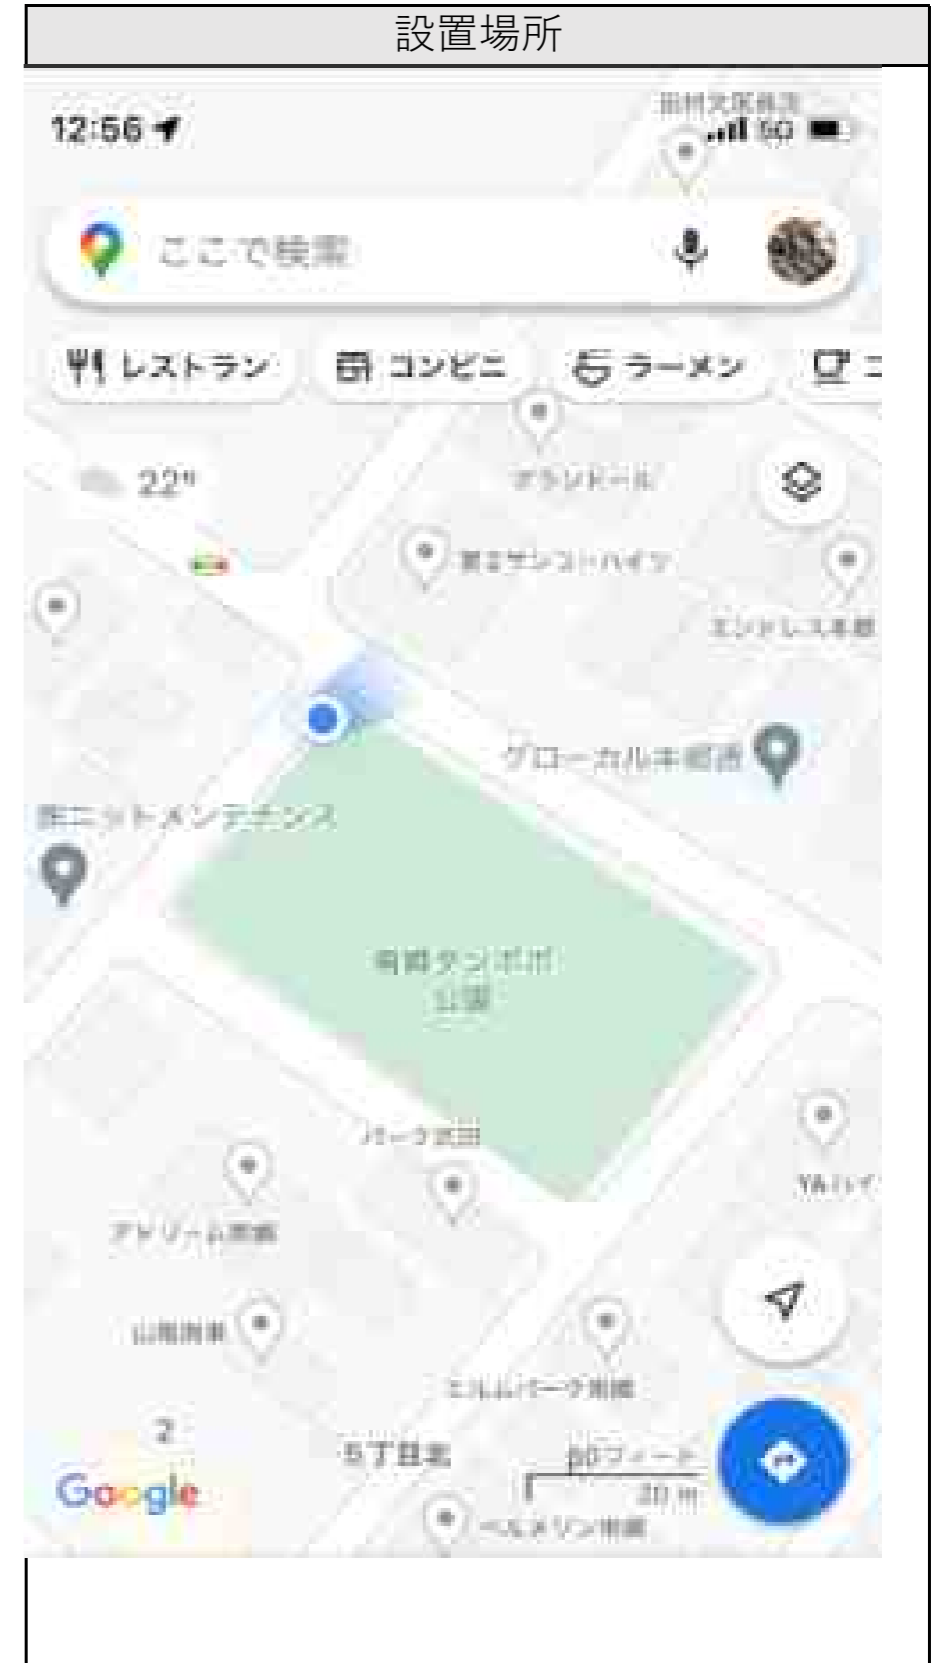
看板部分 評価	A (危険性なし/破損なし)
看板部分 破損状況	
接合部分 評価	A (危険性なし/破損なし)
接合部分 破損状況	
ポール部分 評価	A (危険性なし/破損なし)
ポール部分 破損状況	
土台部分 評価	A (危険性なし/破損なし)
土台部分 破損状況

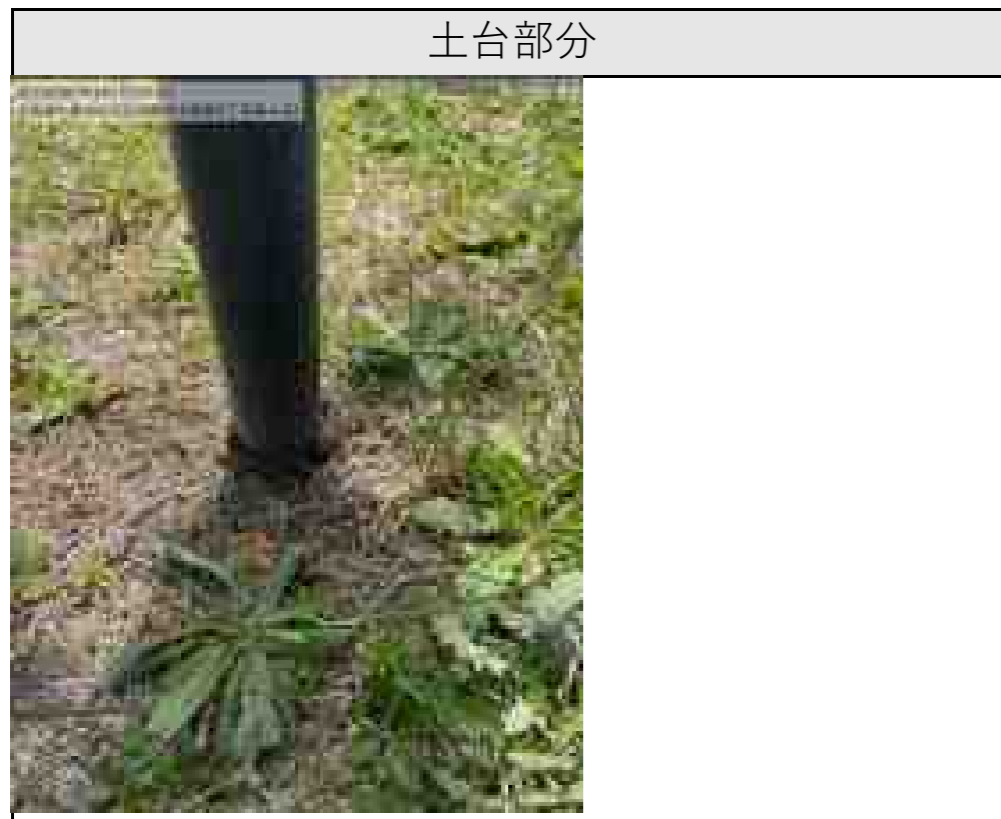
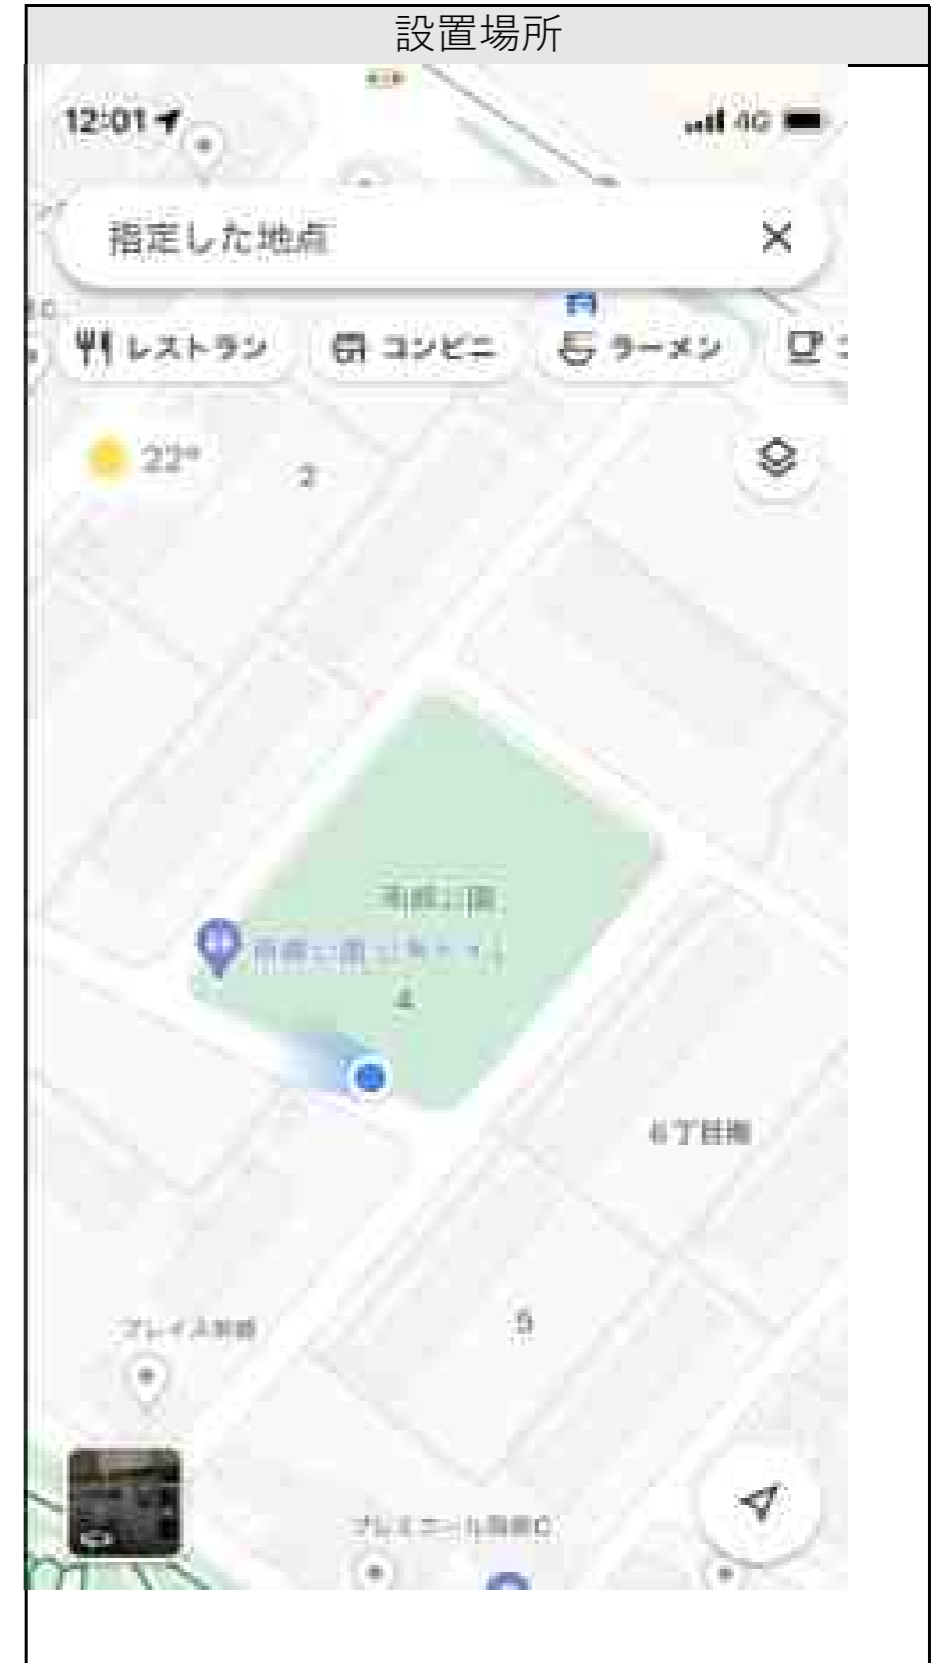
看板部分 評価	A（危険性なし/破損なし）
看板部分 破損状況	
接合部分 評価	A（危険性なし/破損なし）
接合部分 破損状況	
ポール部分 評価	A（危険性なし/破損なし）
ポール部分 破損状況	
土台部分 評価	A（危険性なし/破損なし）
土台部分 破損状況

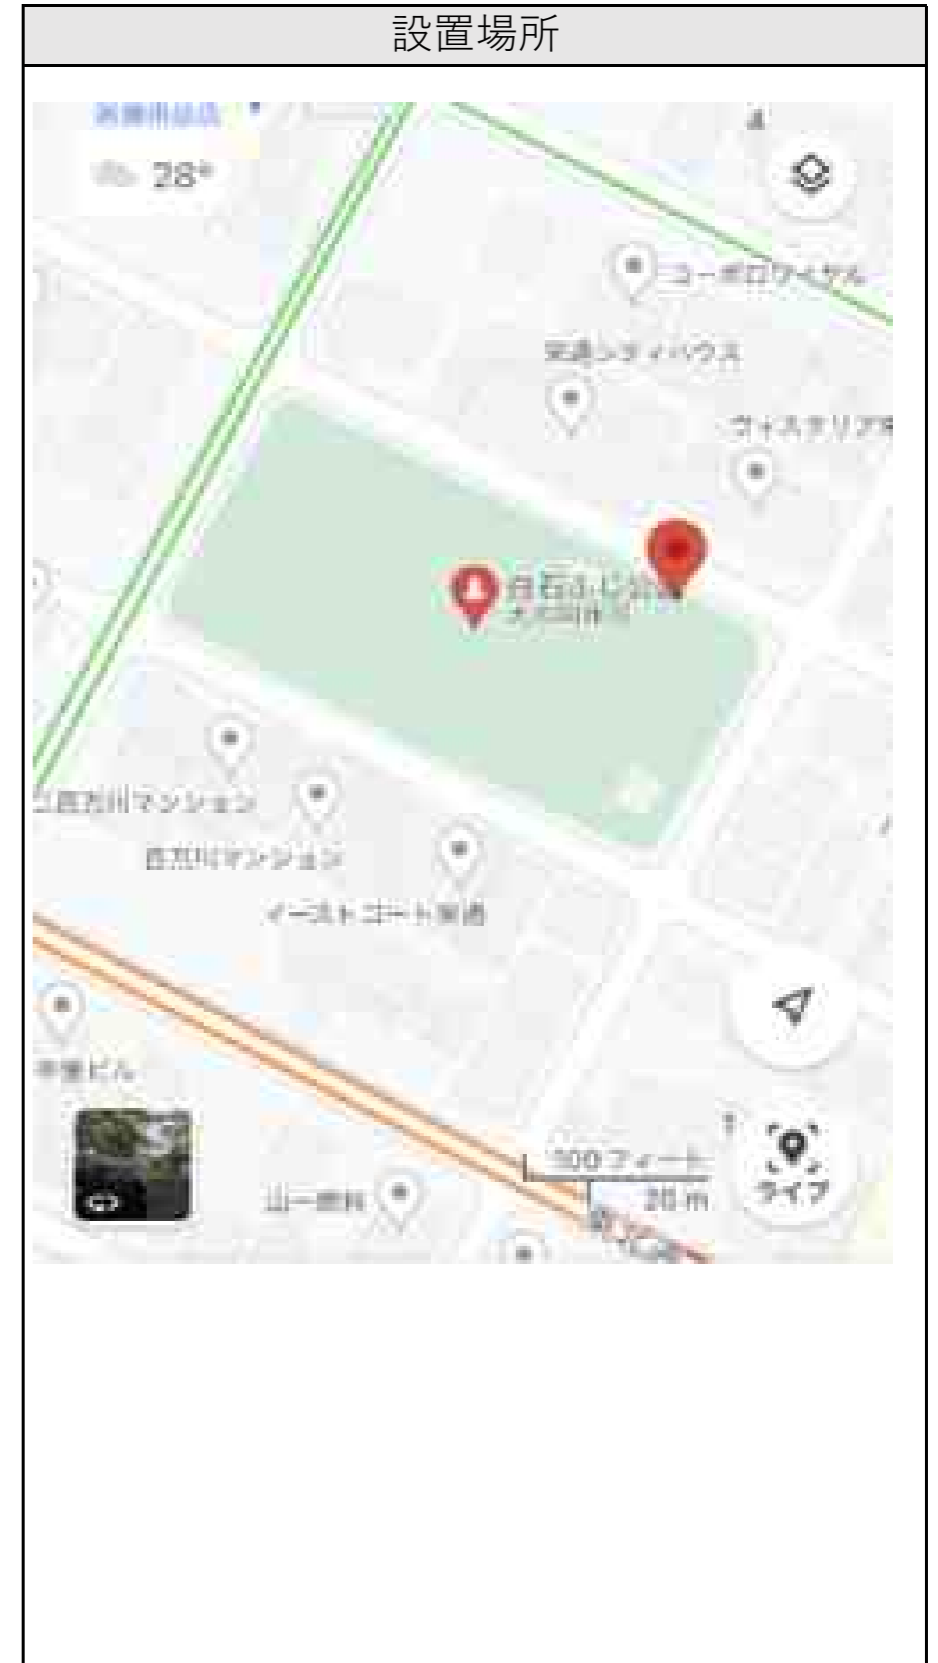
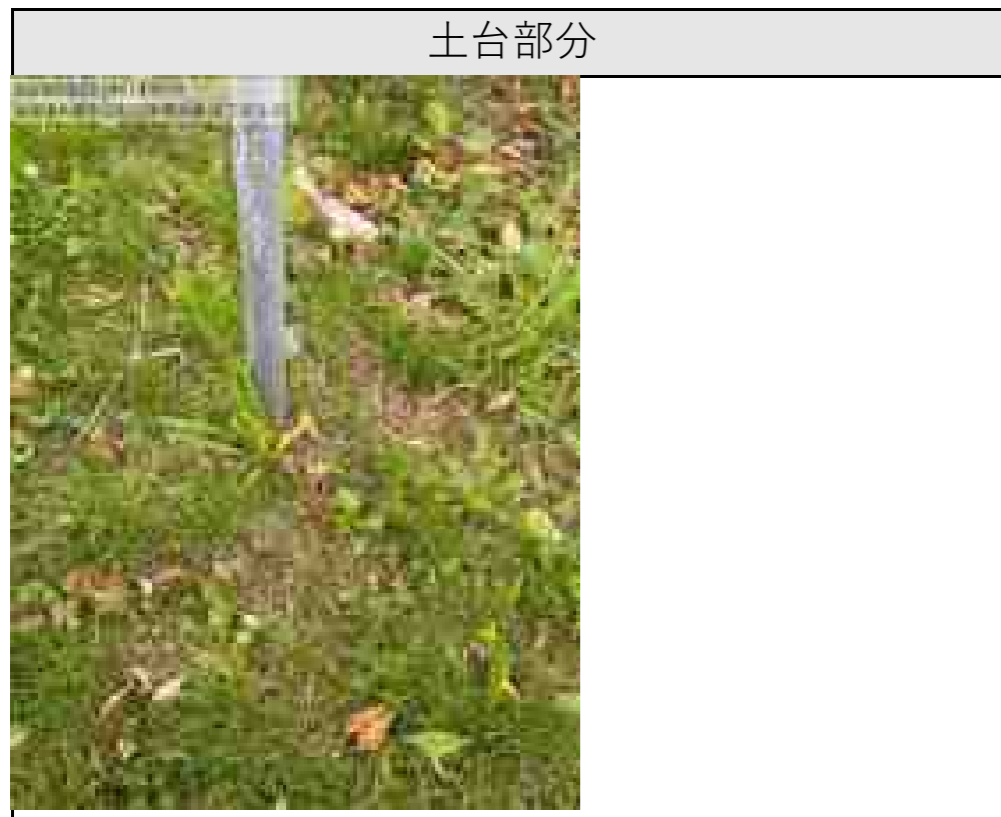
看板部分 評価	A (危険性なし/破損なし)
看板部分 破損状況	
接合部分 評価	A (危険性なし/破損なし)
接合部分 破損状況	
ポール部分 評価	A (危険性なし/破損なし)
ポール部分 破損状況	
土台部分 評価	A (危険性なし/破損なし)
土台部分 破損状況
