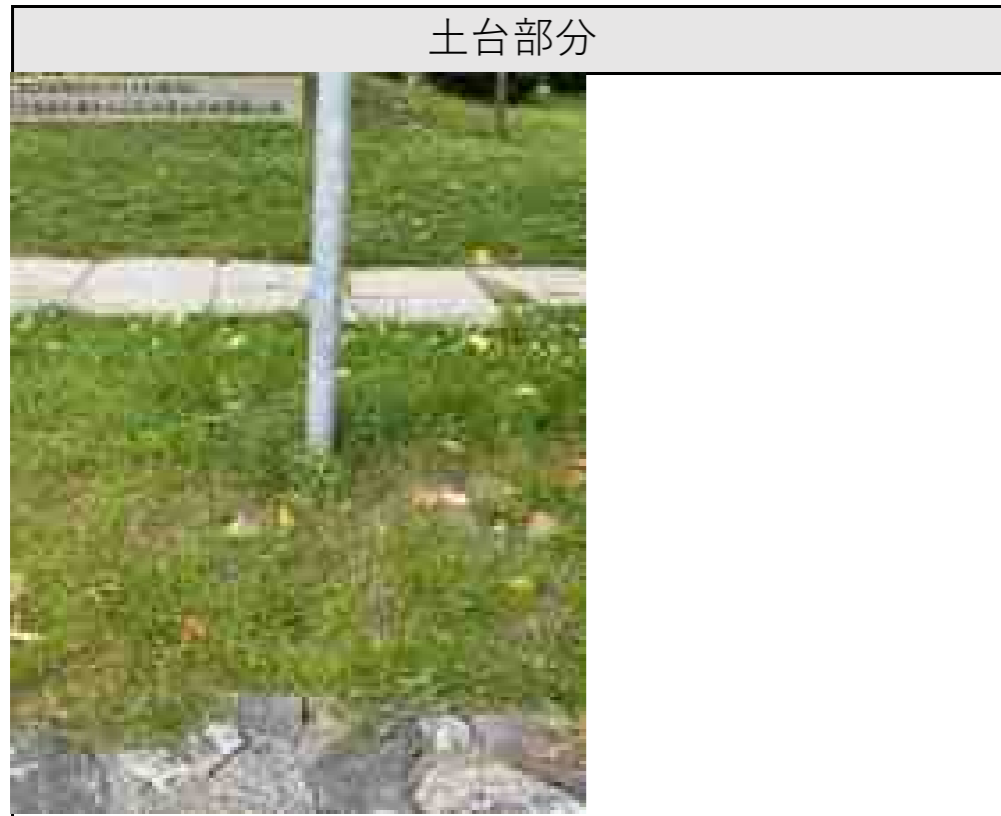
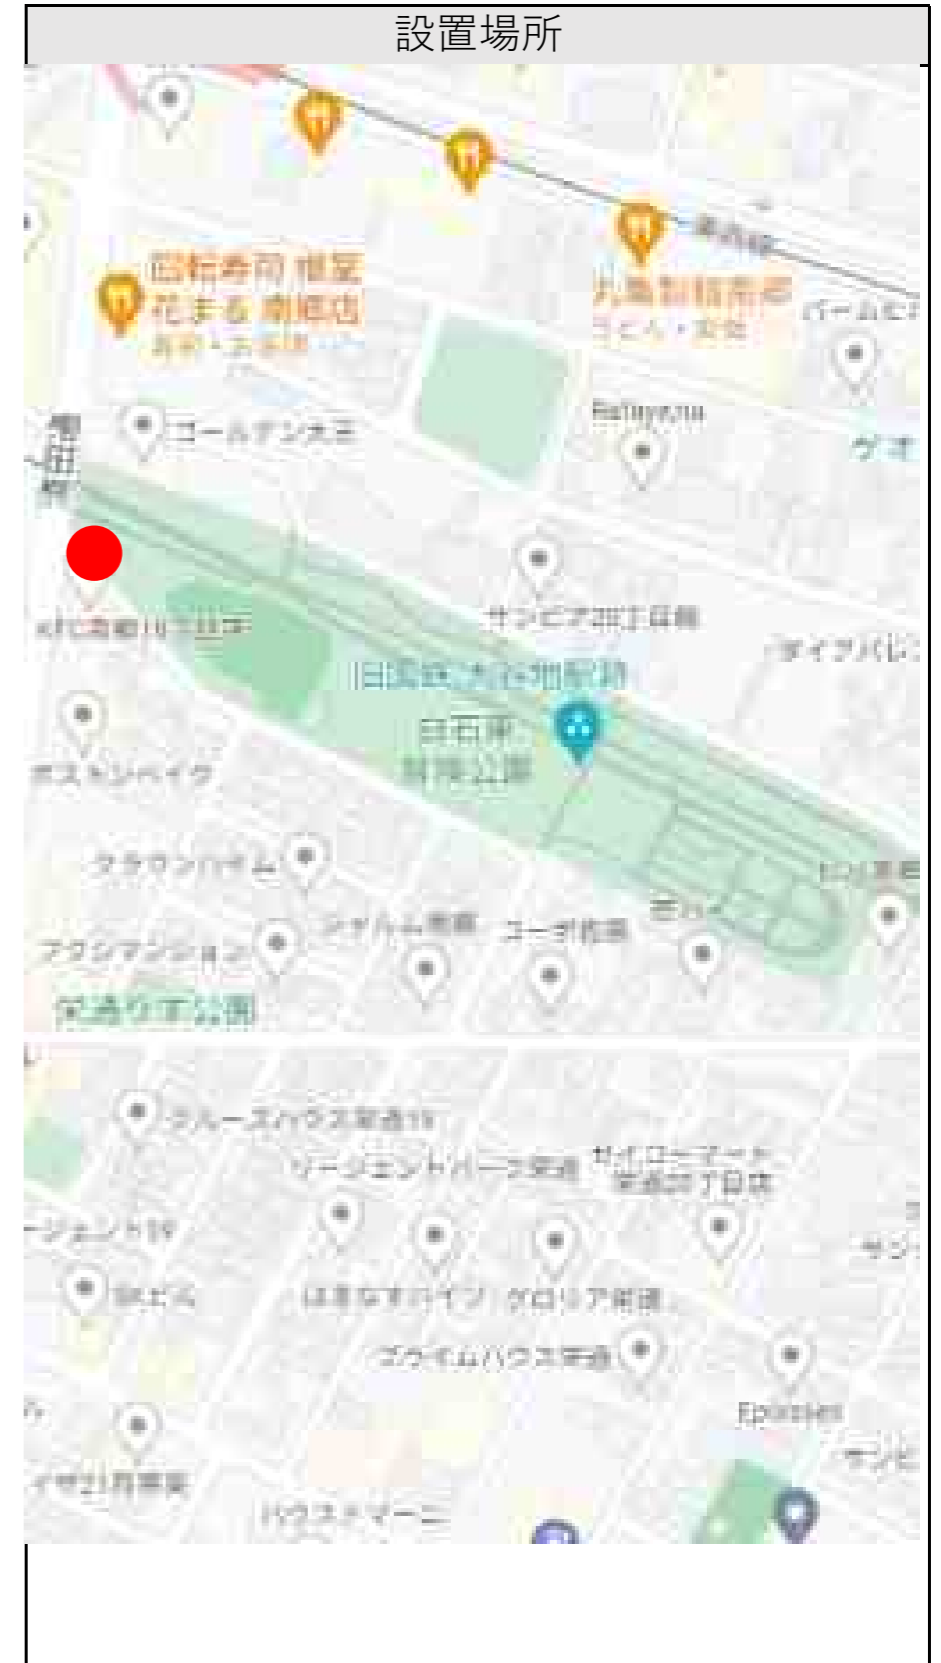
看板部分 評価	A(危険性なし/破損なし)
看板部分 破損状況	
接合部分 評価	A(危険性なし/破損なし)
接合部分 破損状況	
ポール部分 評価	A(危険性なし/破損なし)
ポール部分 破損状況	
土台部分 評価	A(危険性なし/破損なし)
土台部分 破損状況

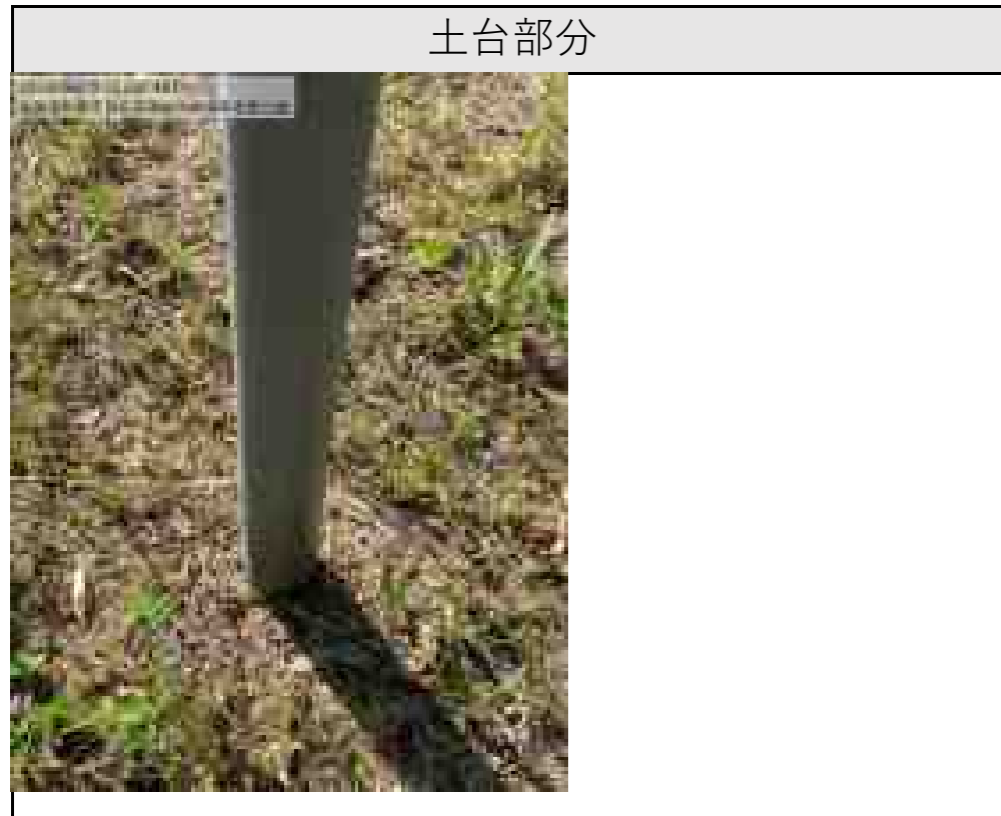
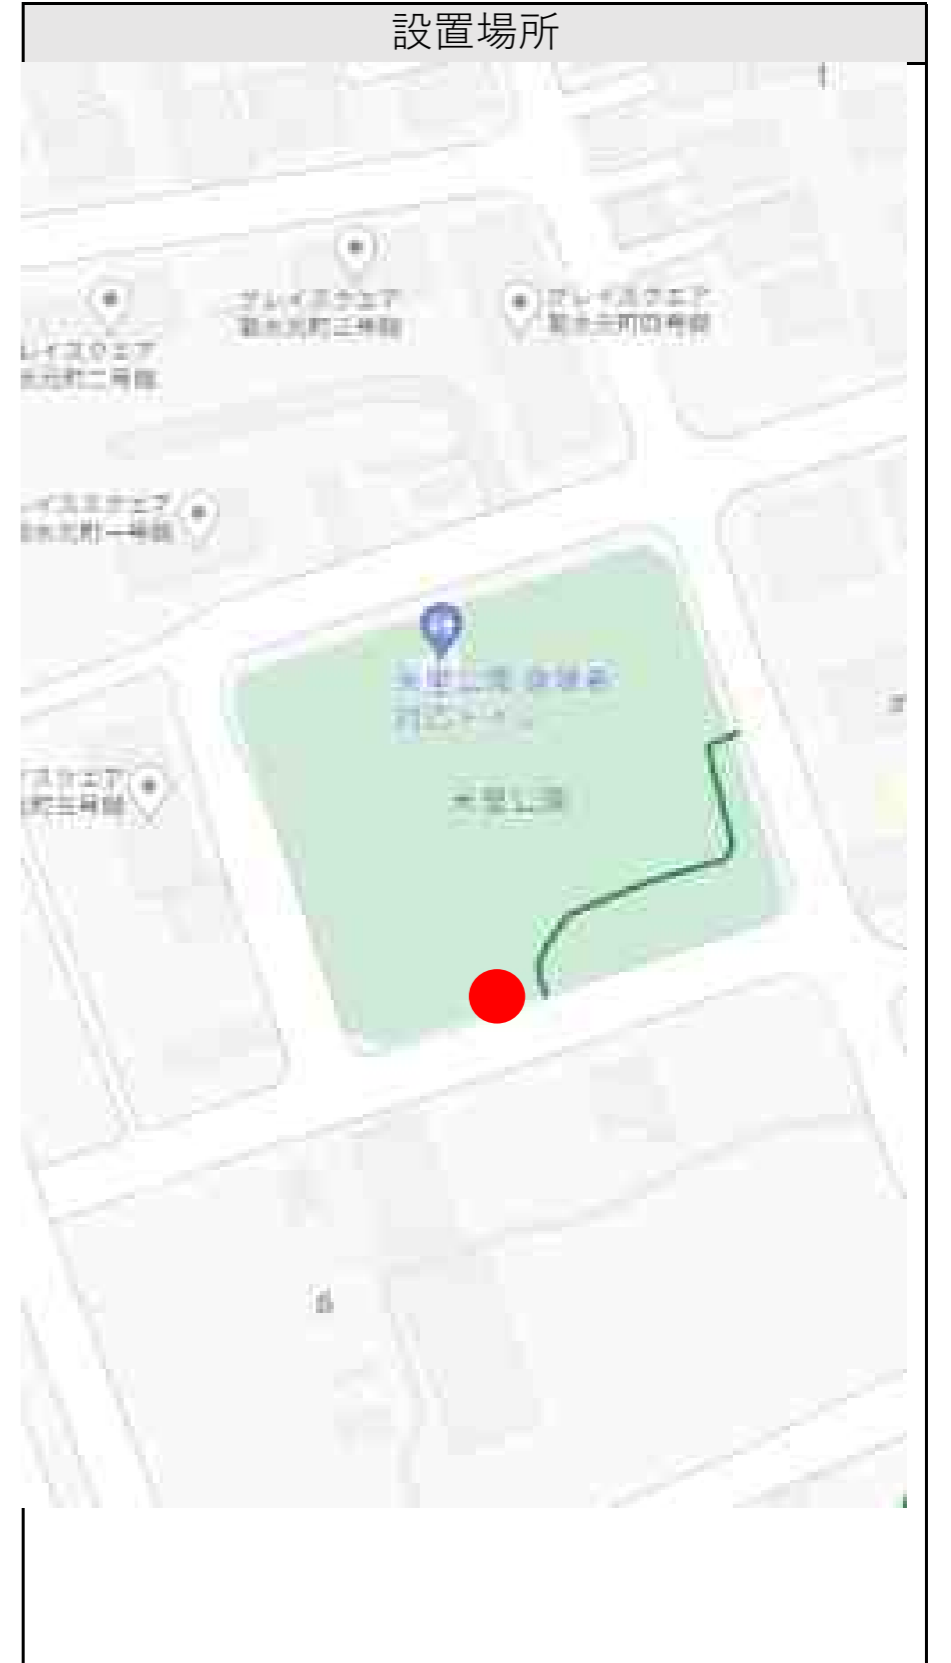
看板部分 評価	A（危険性なし/破損なし）
看板部分 破損状況	
接合部分 評価	A（危険性なし/破損なし）
接合部分 破損状況	
ポール部分 評価	A（危険性なし/破損なし）
ポール部分 破損状況	
土台部分 評価	A（危険性なし/破損なし）
土台部分 破損状況

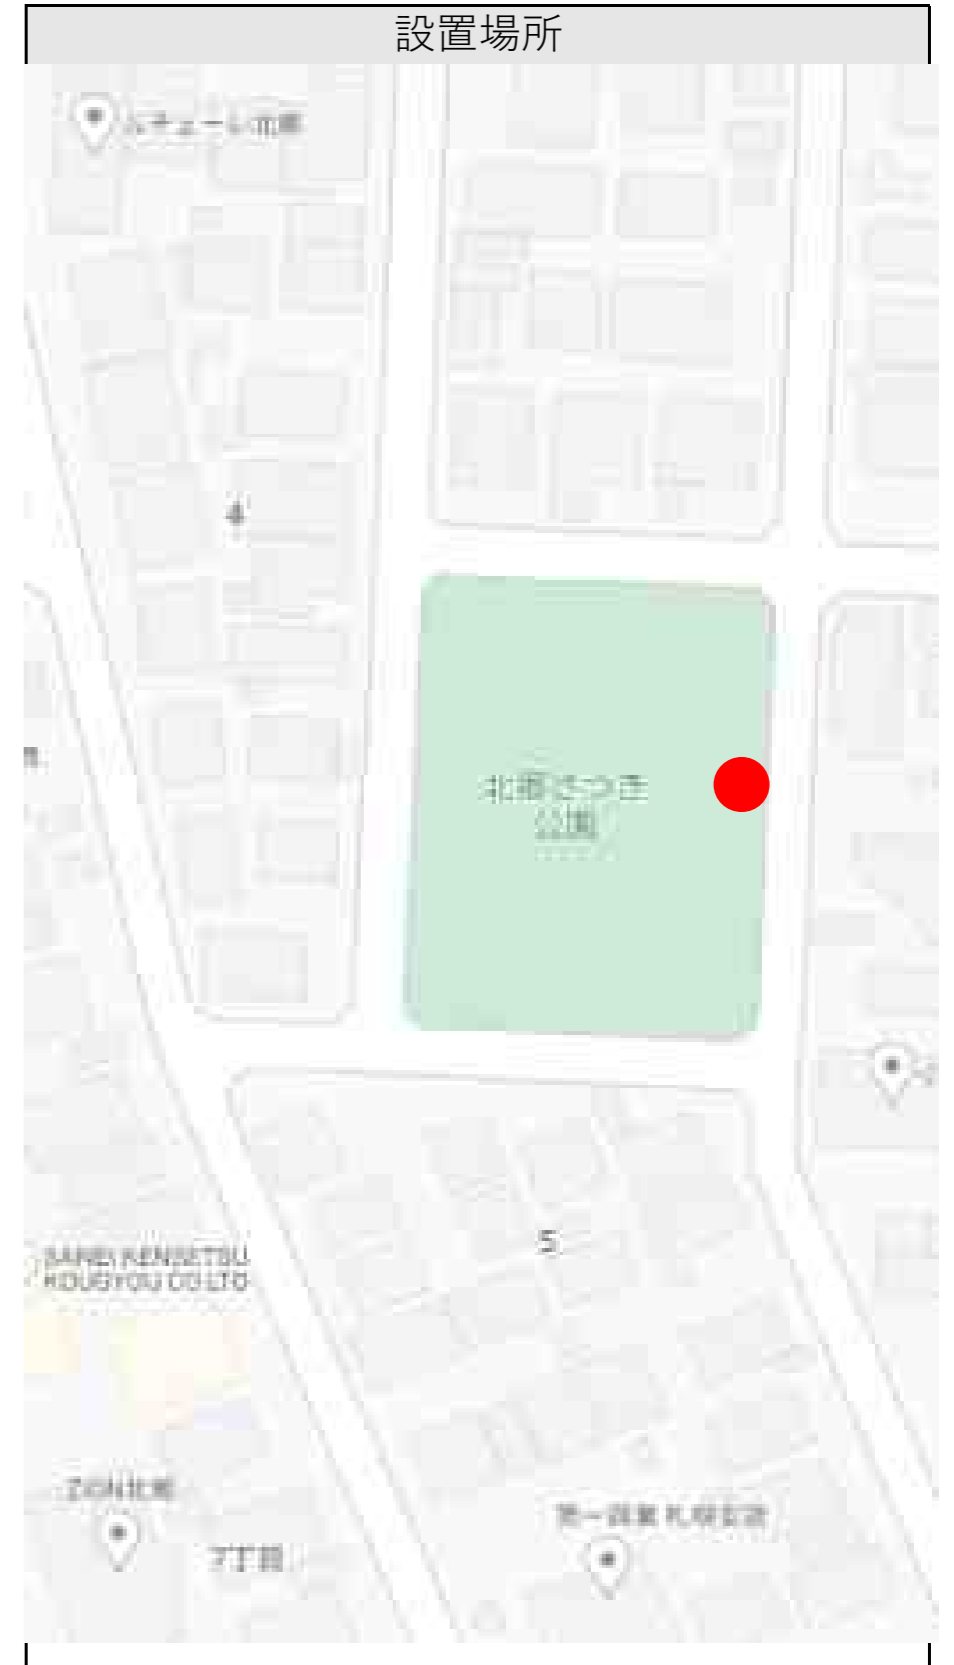
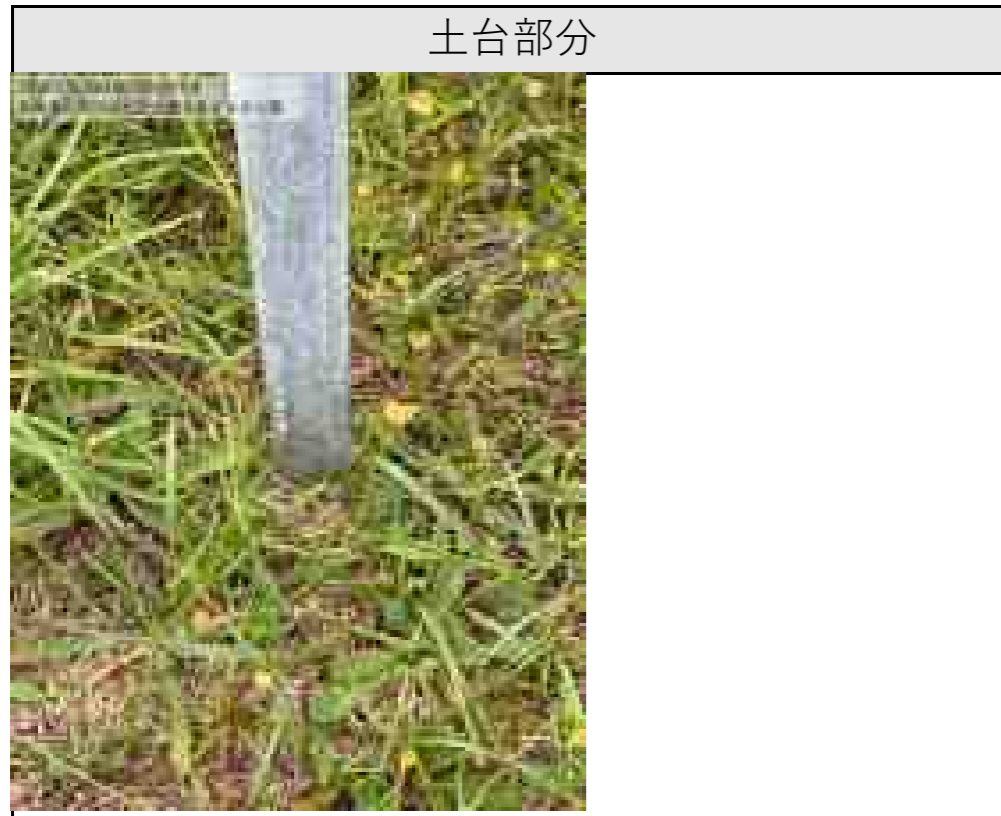
看板部分 評価	A (危険性なし/破損なし)
看板部分 破損状況	
接合部分 評価	A (危険性なし/破損なし)
接合部分 破損状況	
ポール部分 評価	A (危険性なし/破損なし)
ポール部分 破損状況	
土台部分 評価	A (危険性なし/破損なし)
土台部分 破損状況

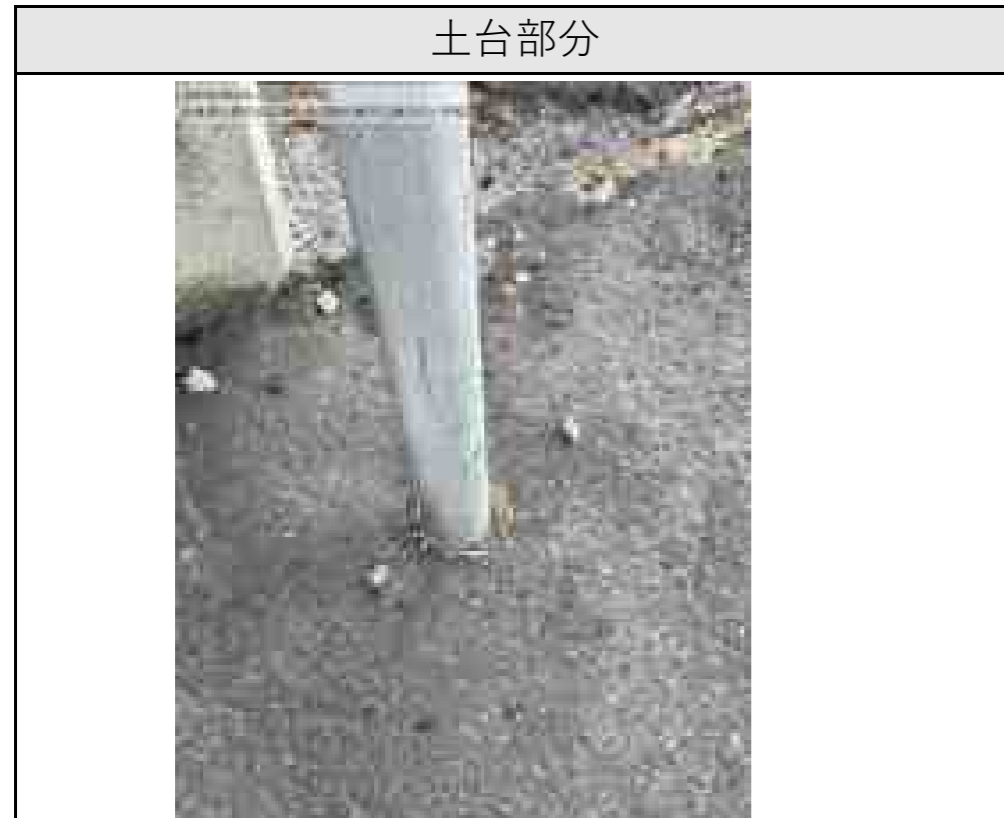
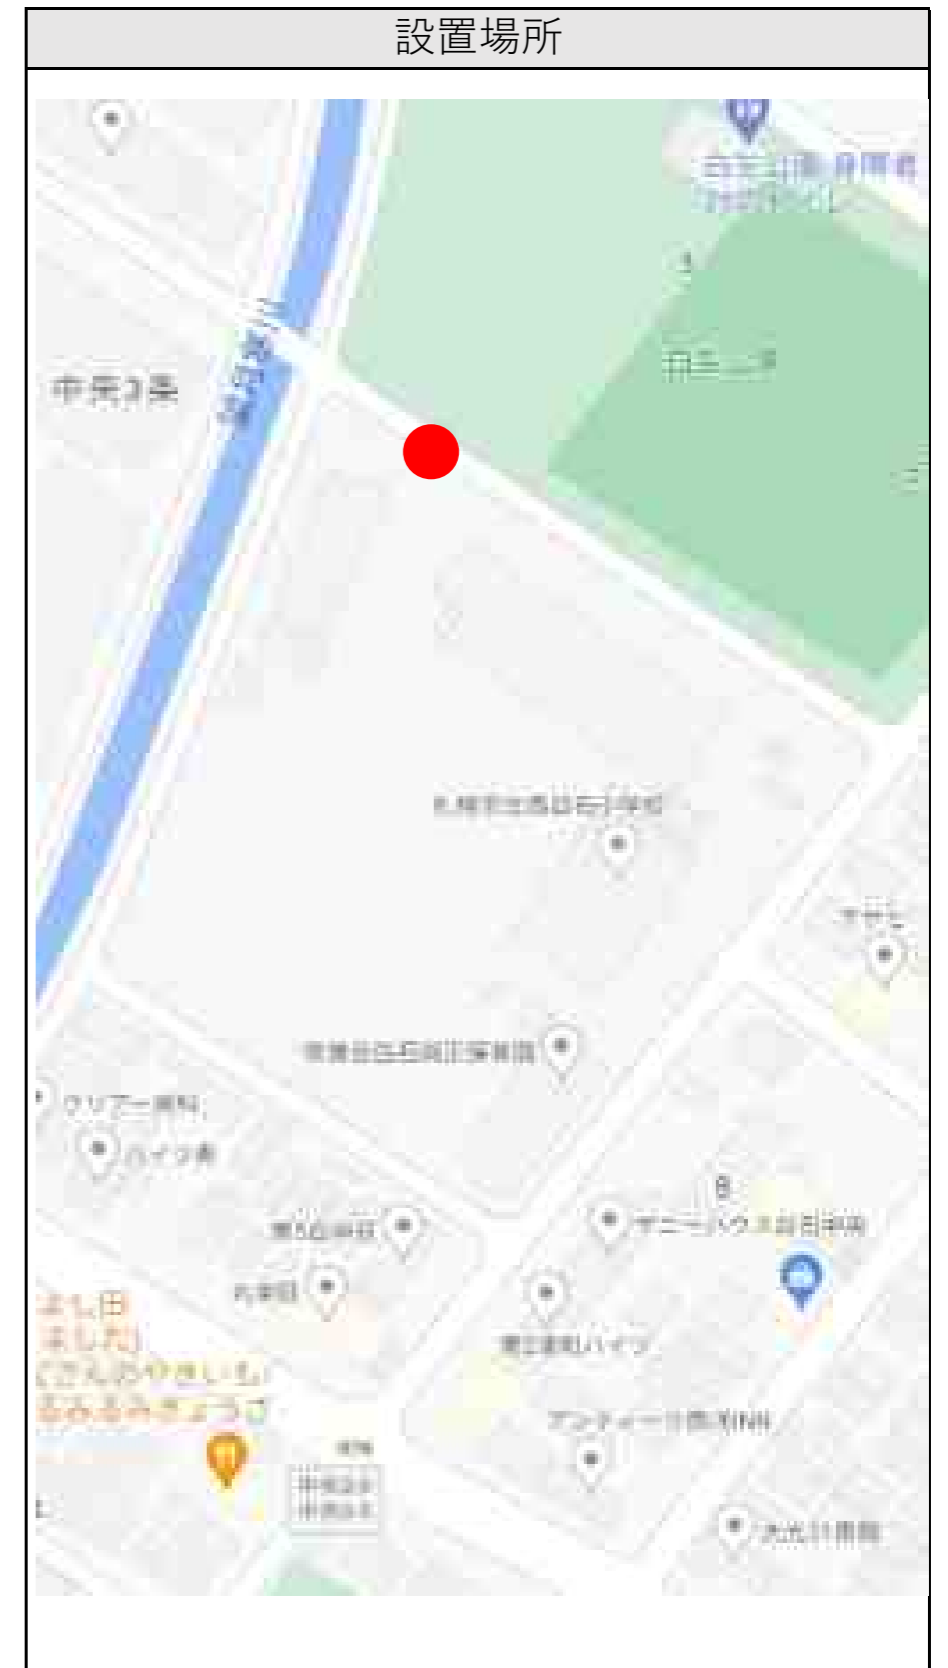
看板部分 評価	A (危険性なし/破損なし)
看板部分 破損状況	
接合部分 評価	A (危険性なし/破損なし)
接合部分 破損状況	
ポール部分 評価	A (危険性なし/破損なし)
ポール部分 破損状況	
土台部分 評価	A (危険性なし/破損なし)
土台部分 破損状況

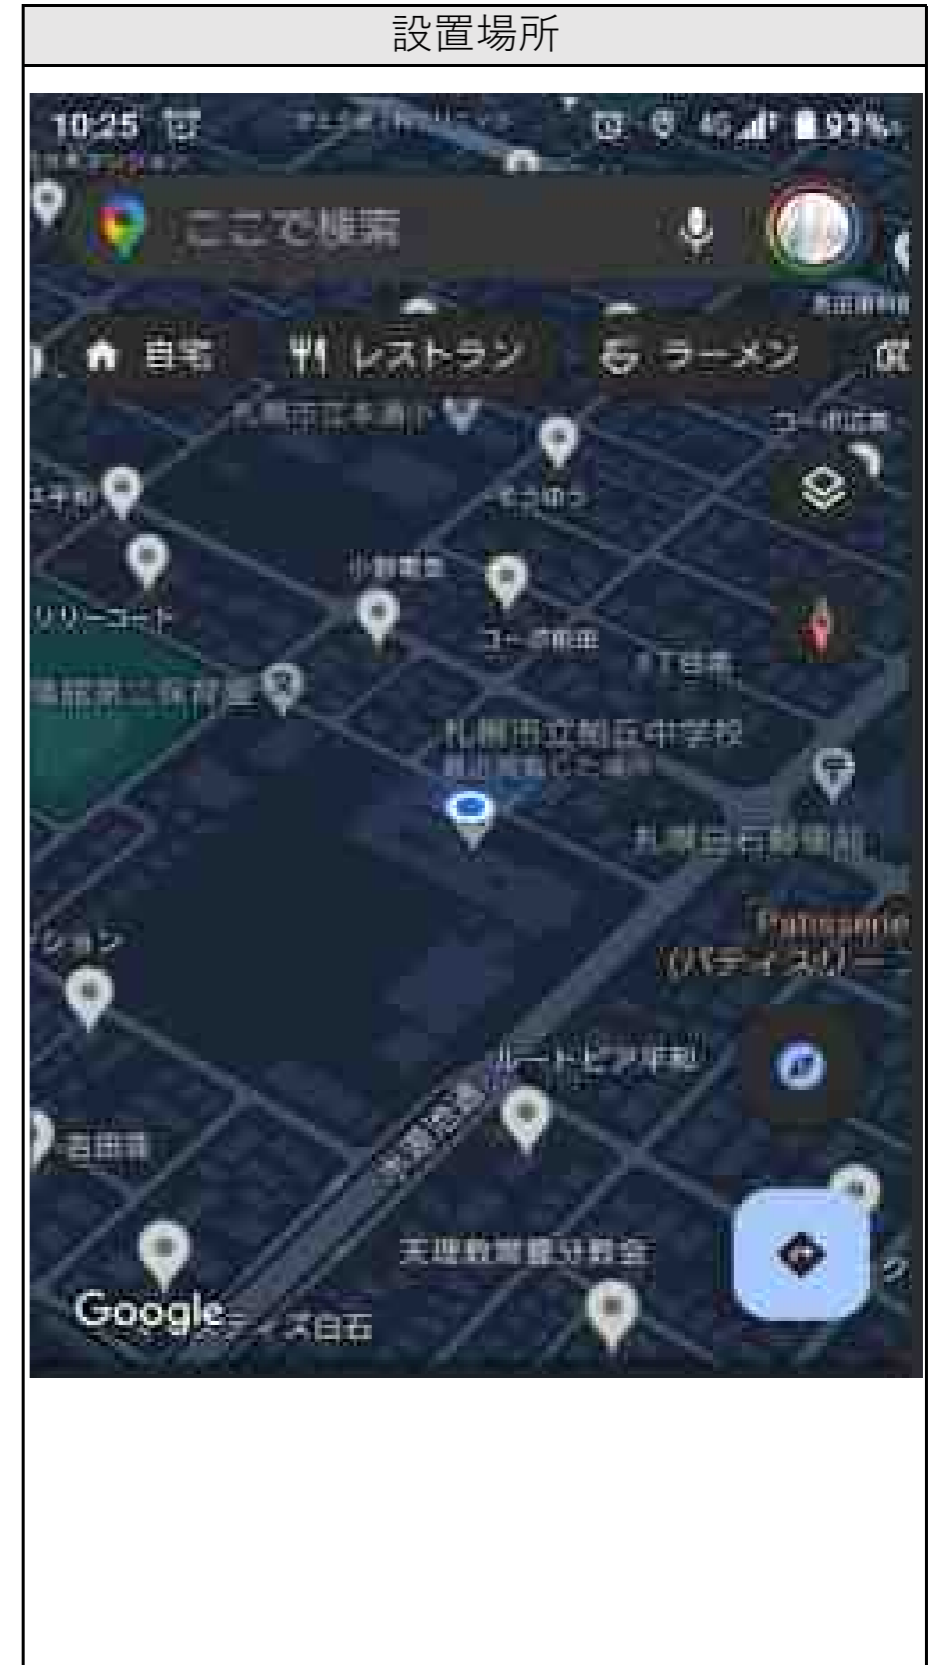
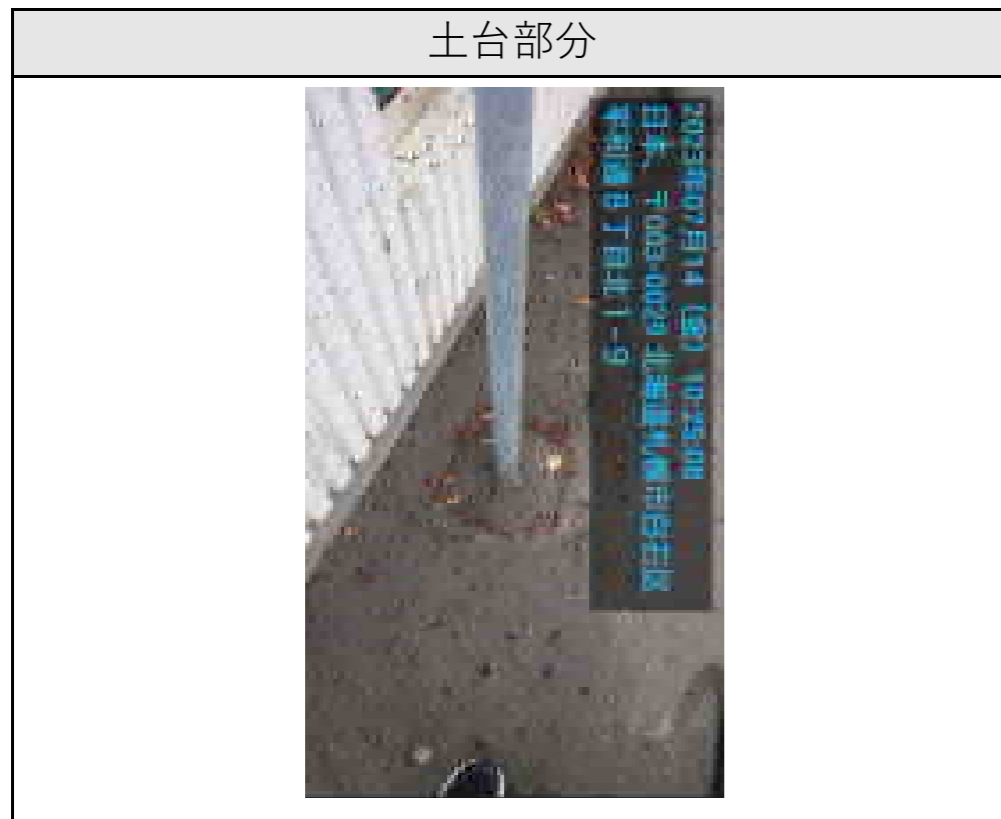
看板部分 評価	A (危険性なし/破損なし)
看板部分 破損状況	
接合部分 評価	A (危険性なし/破損なし)
接合部分 破損状況	
ポール部分 評価	A (危険性なし/破損なし)
ポール部分 破損状況	
土台部分 評価	A (危険性なし/破損なし)
土台部分 破損状況

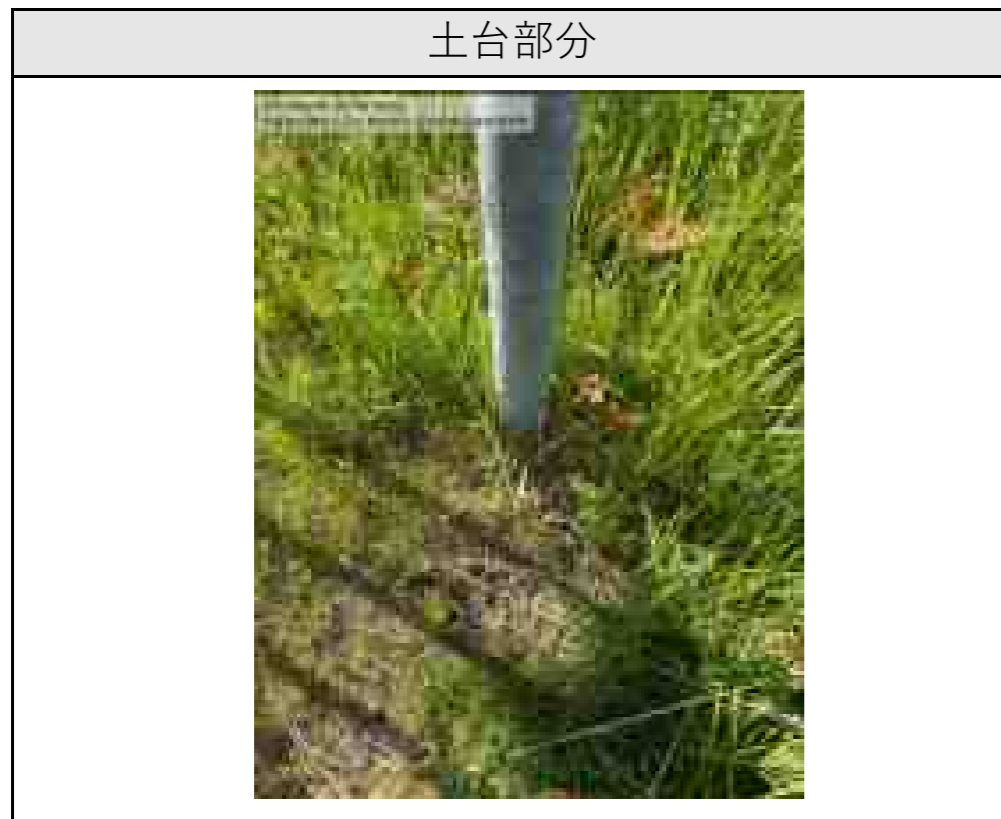
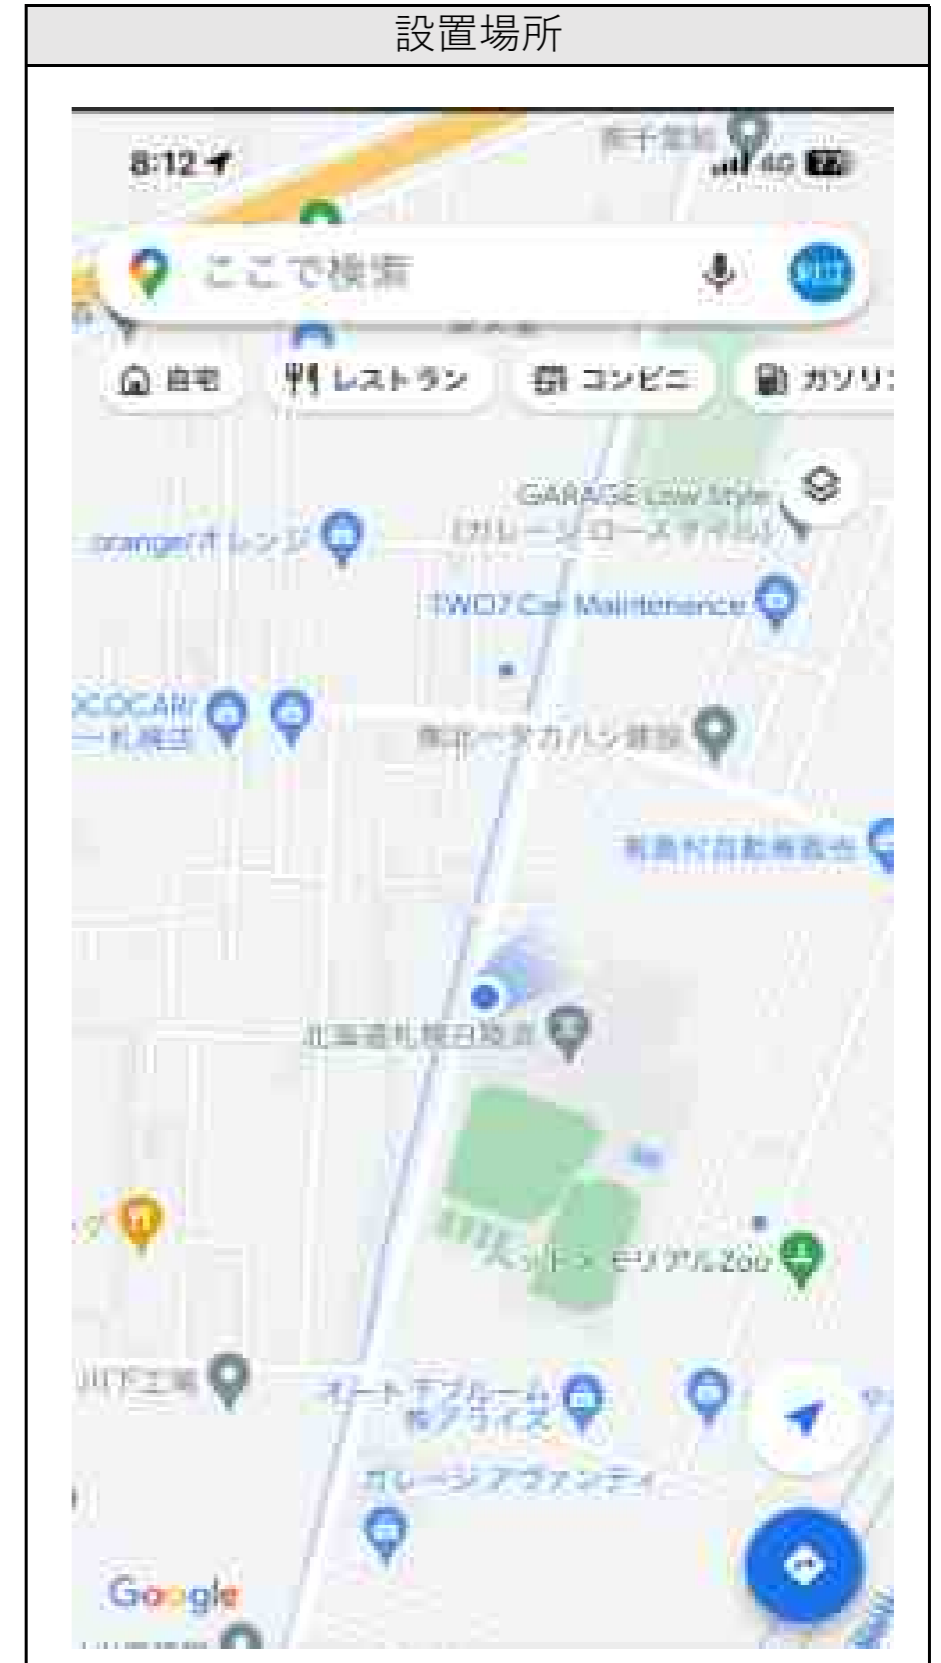
看板部分 評価	A (危険性なし/破損なし)
看板部分 破損状況	
接合部分 評価	A (危険性なし/破損なし)
接合部分 破損状況	
ポール部分 評価	A (危険性なし/破損なし)
ポール部分 破損状況	
土台部分 評価	A (危険性なし/破損なし)
土台部分 破損状況

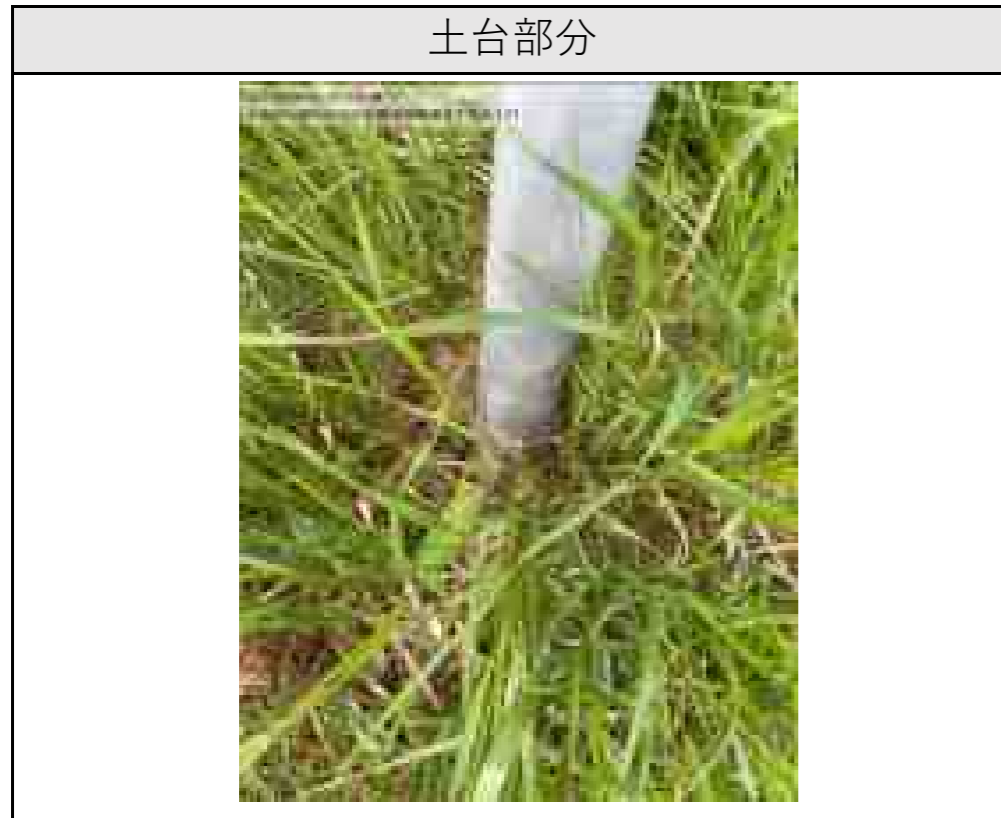
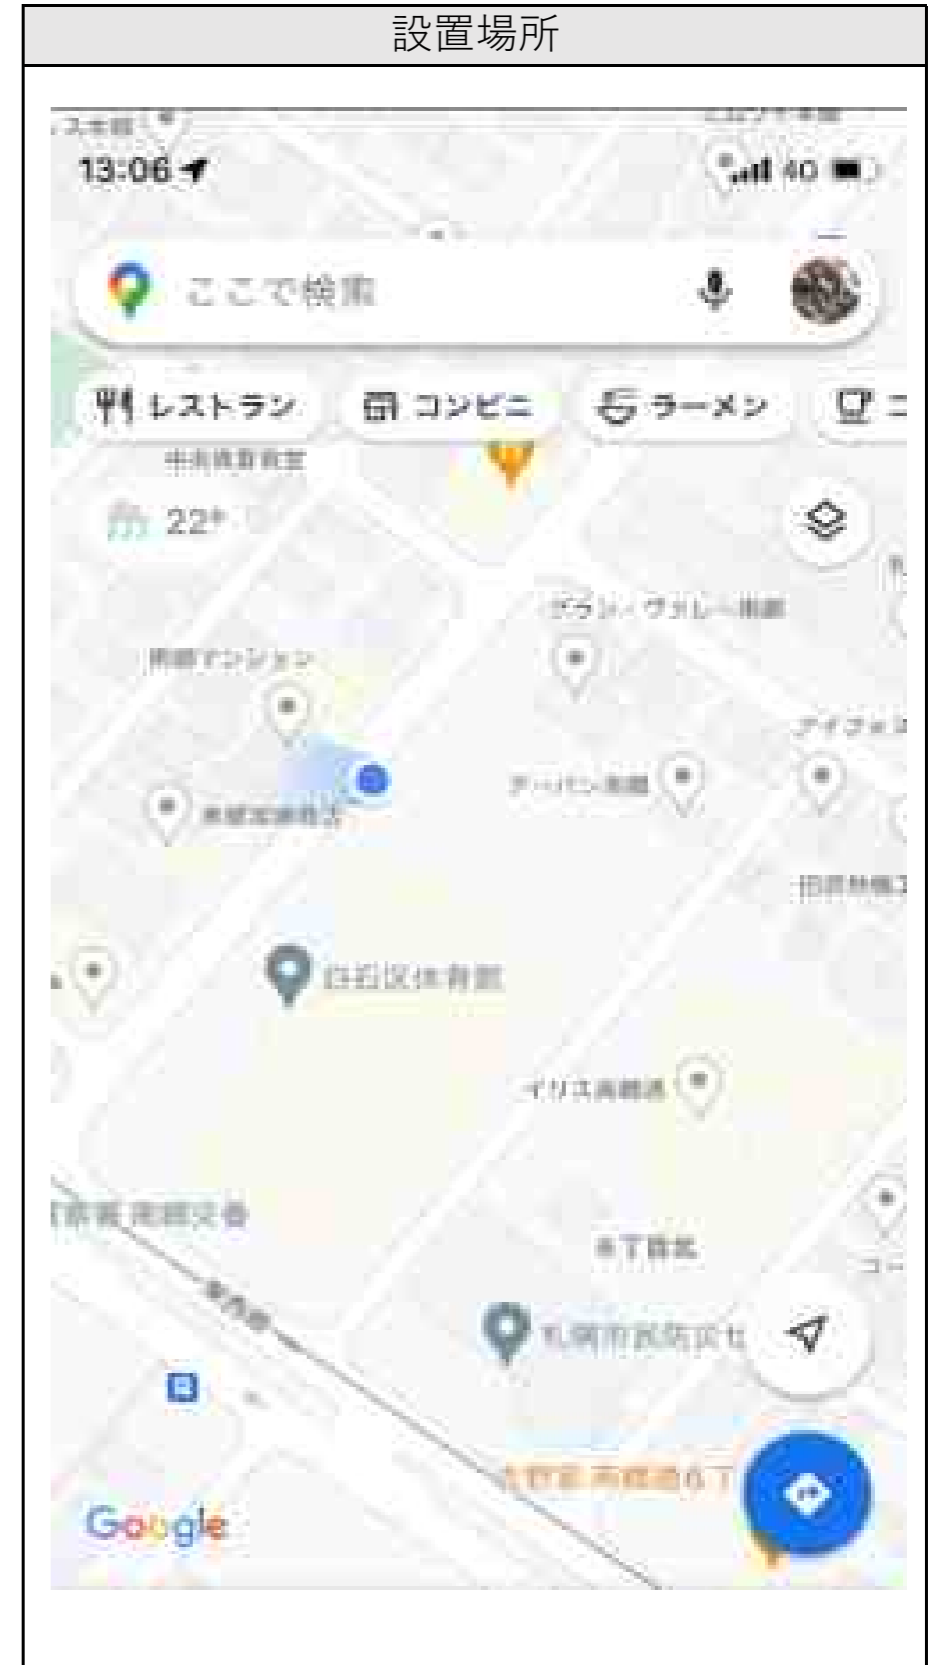
看板部分 評価	A (危険性なし/破損なし)
看板部分 破損状況	
接合部分 評価	A (危険性なし/破損なし)
接合部分 破損状況	
ポール部分 評価	A (危険性なし/破損なし)
ポール部分 破損状況	
土台部分 評価	A (危険性なし/破損なし)
土台部分 破損状況

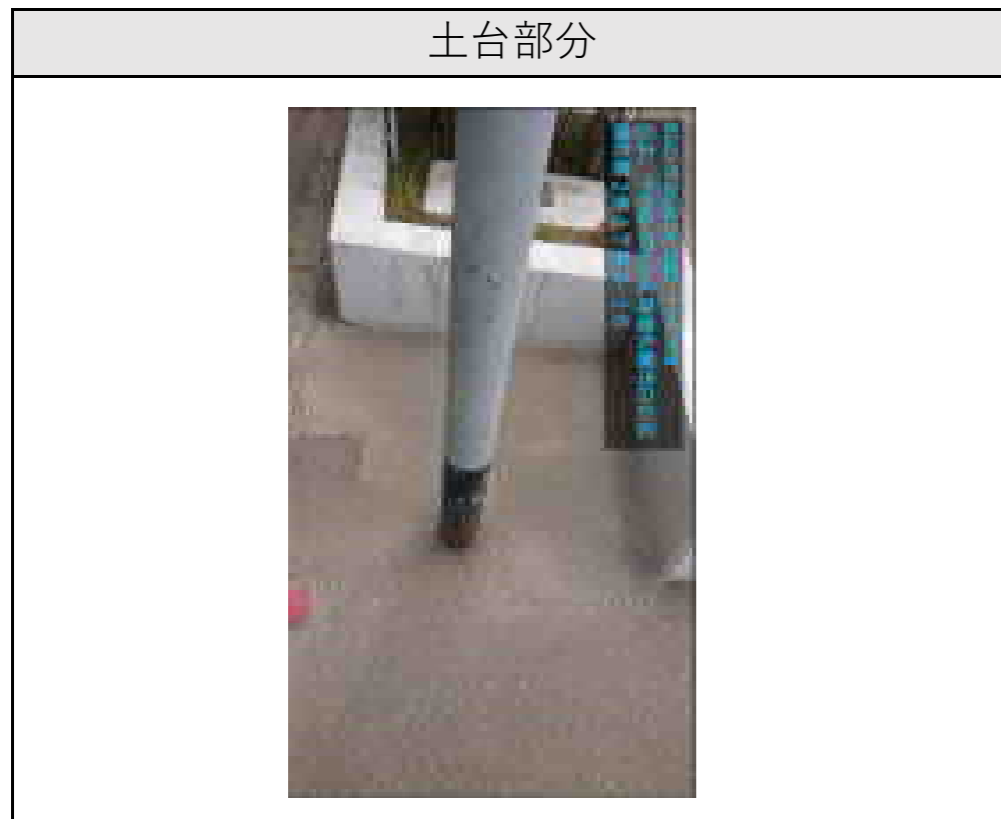
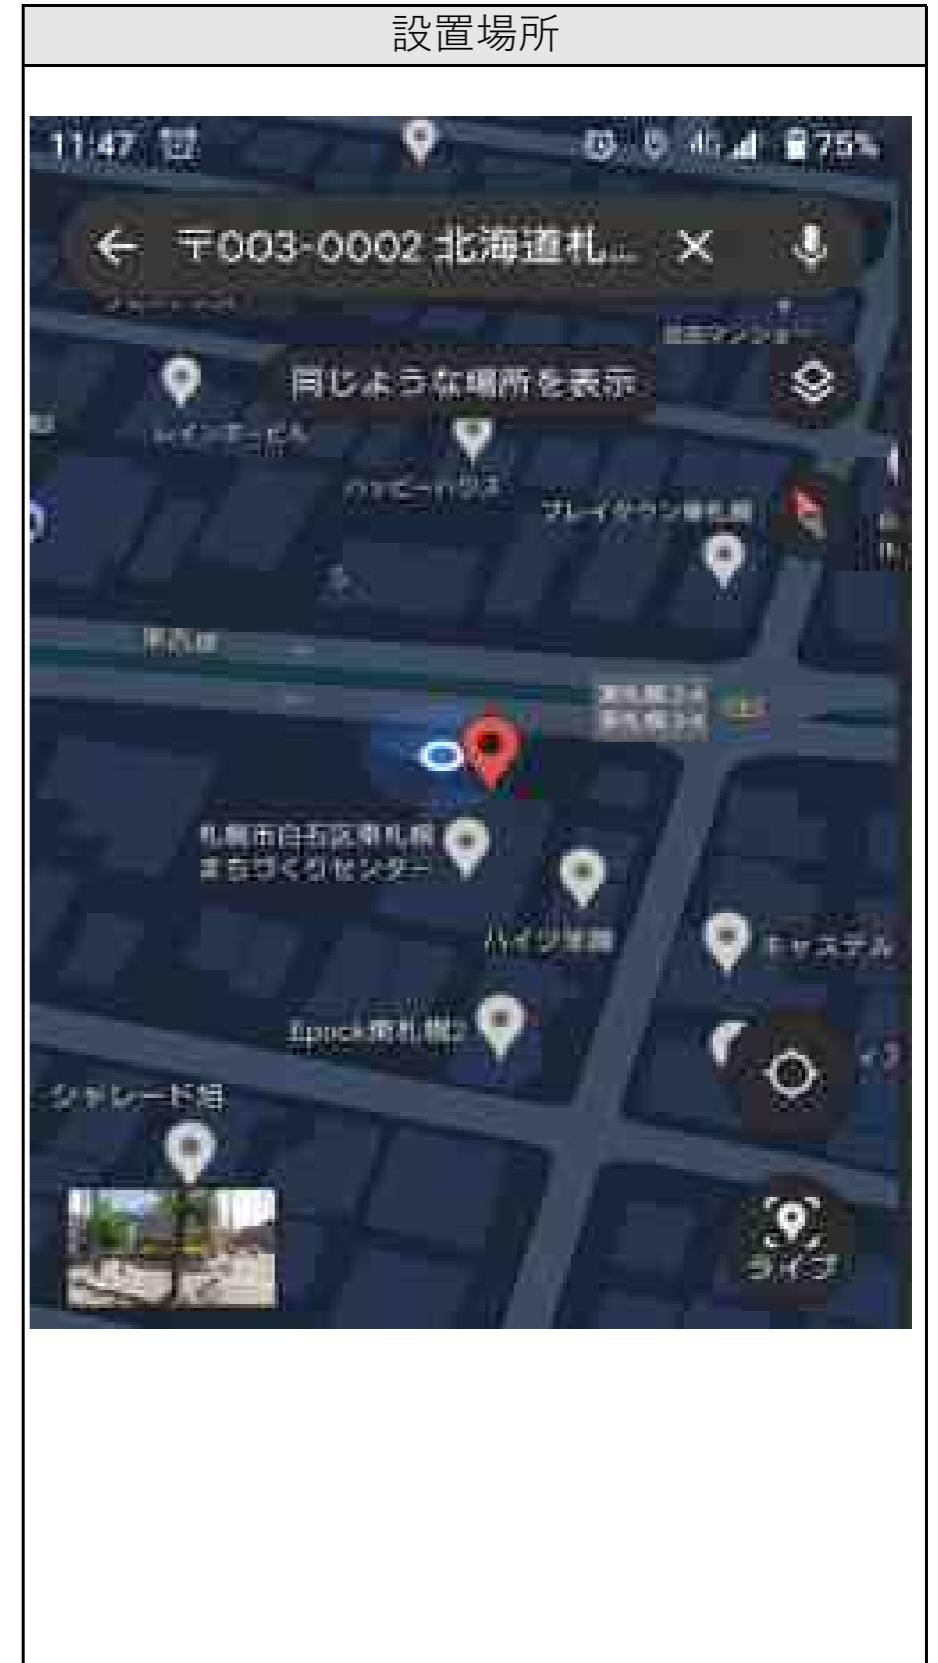
看板部分 評価	A (危険性なし/破損なし)
看板部分 破損状況	
接合部分 評価	A (危険性なし/破損なし)
接合部分 破損状況	
ポール部分 評価	A (危険性なし/破損なし)
ポール部分 破損状況	
土台部分 評価	A (危険性なし/破損なし)
土台部分 破損状況

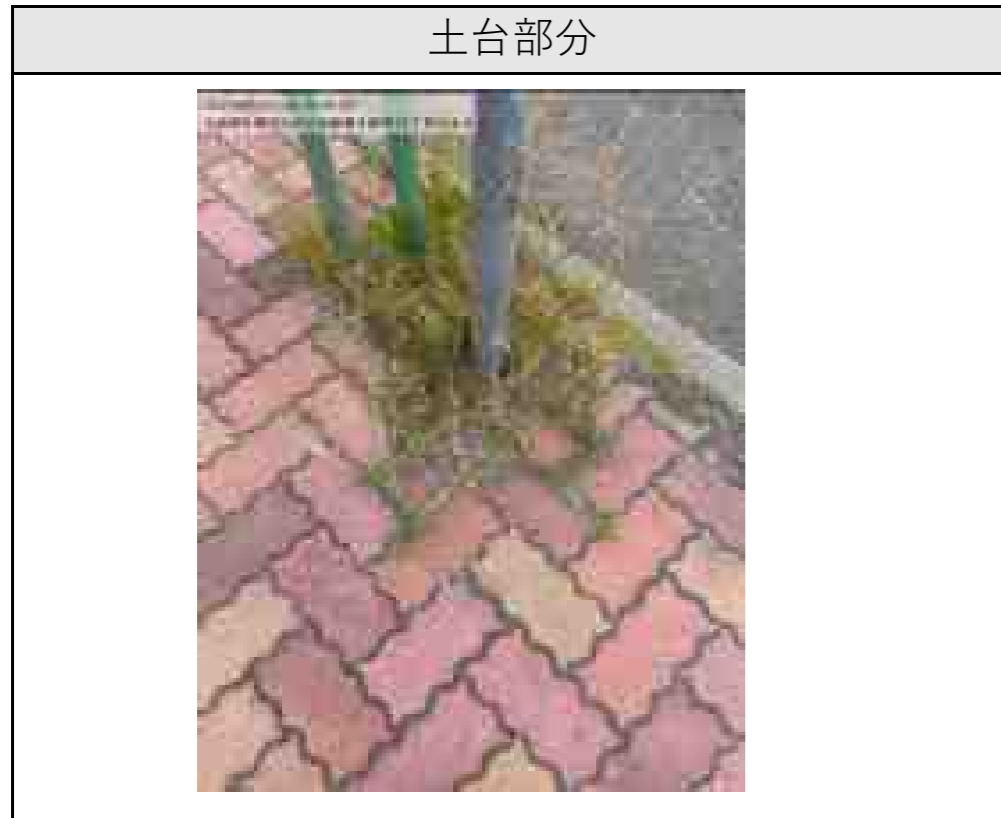
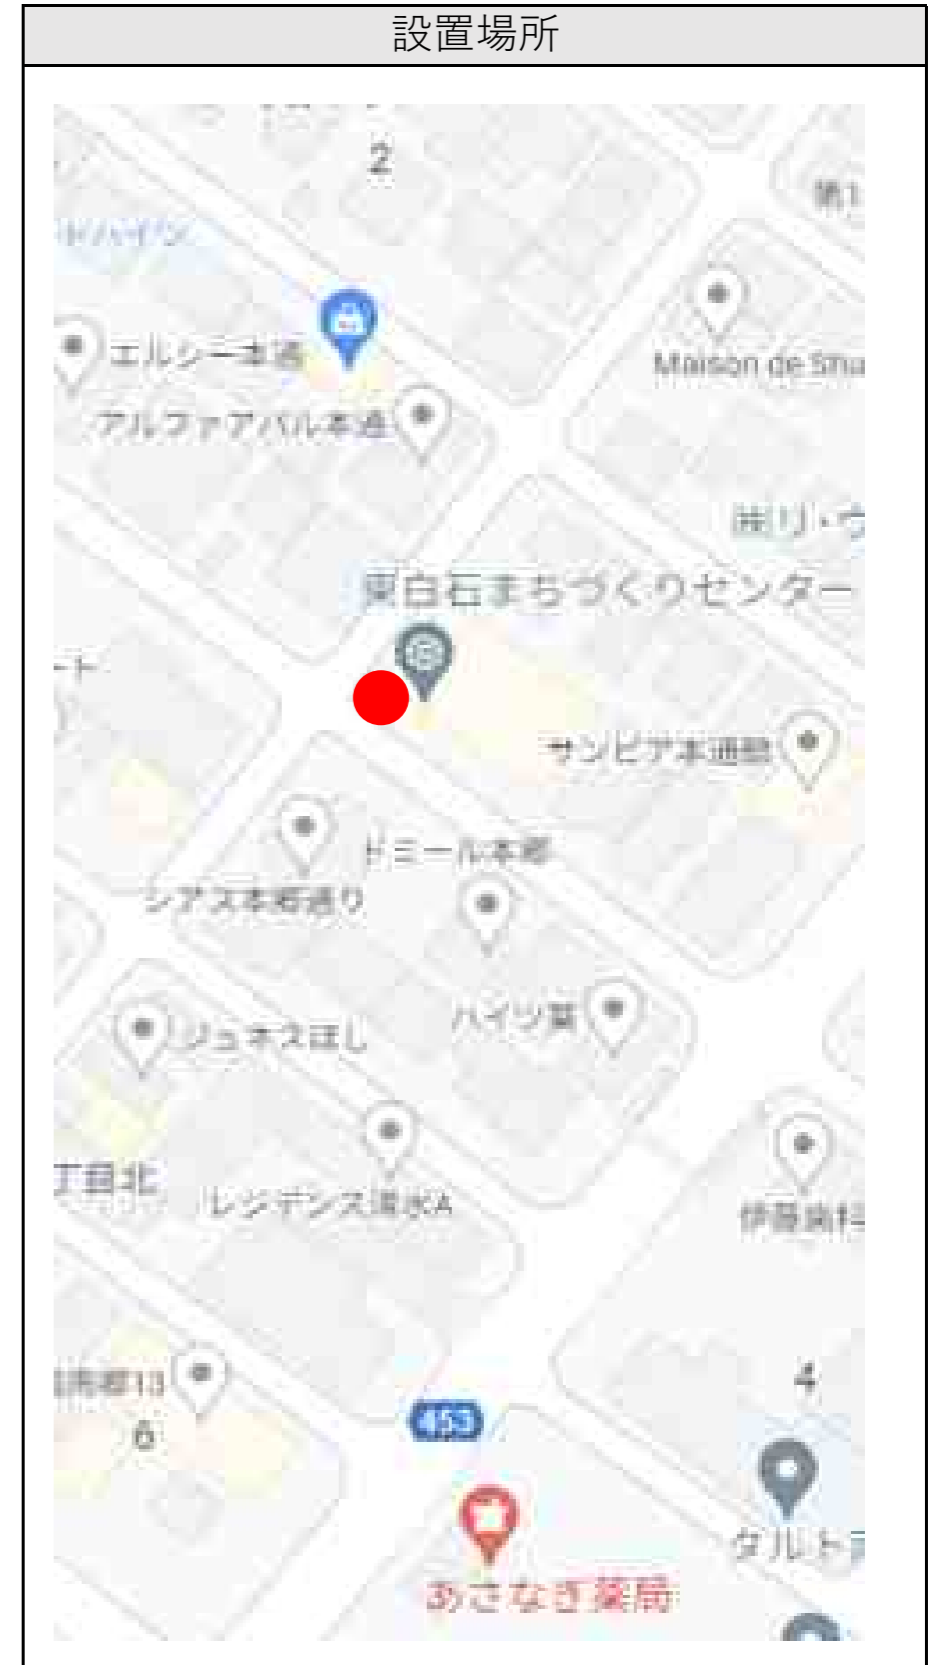
看板部分 評価	A (危険性なし/破損なし)
看板部分 破損状況	
接合部分 評価	A (危険性なし/破損なし)
接合部分 破損状況	
ポール部分 評価	A (危険性なし/破損なし)
ポール部分 破損状況	
土台部分 評価	A (危険性なし/破損なし)
土台部分 破損状況
