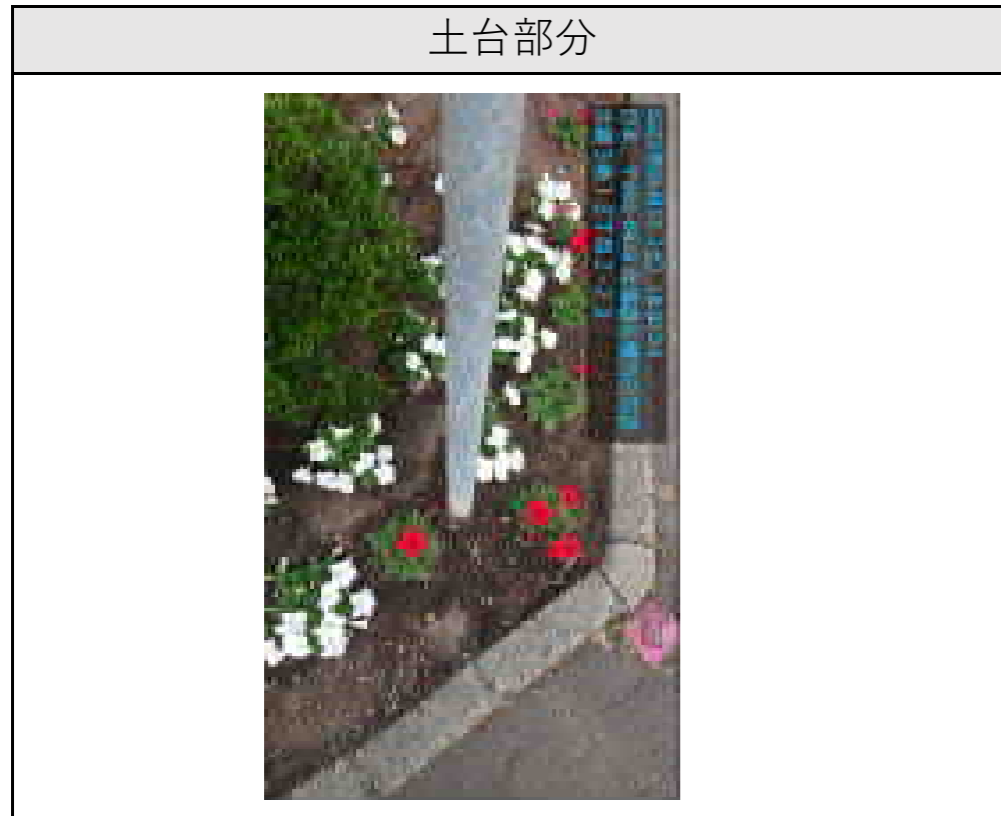
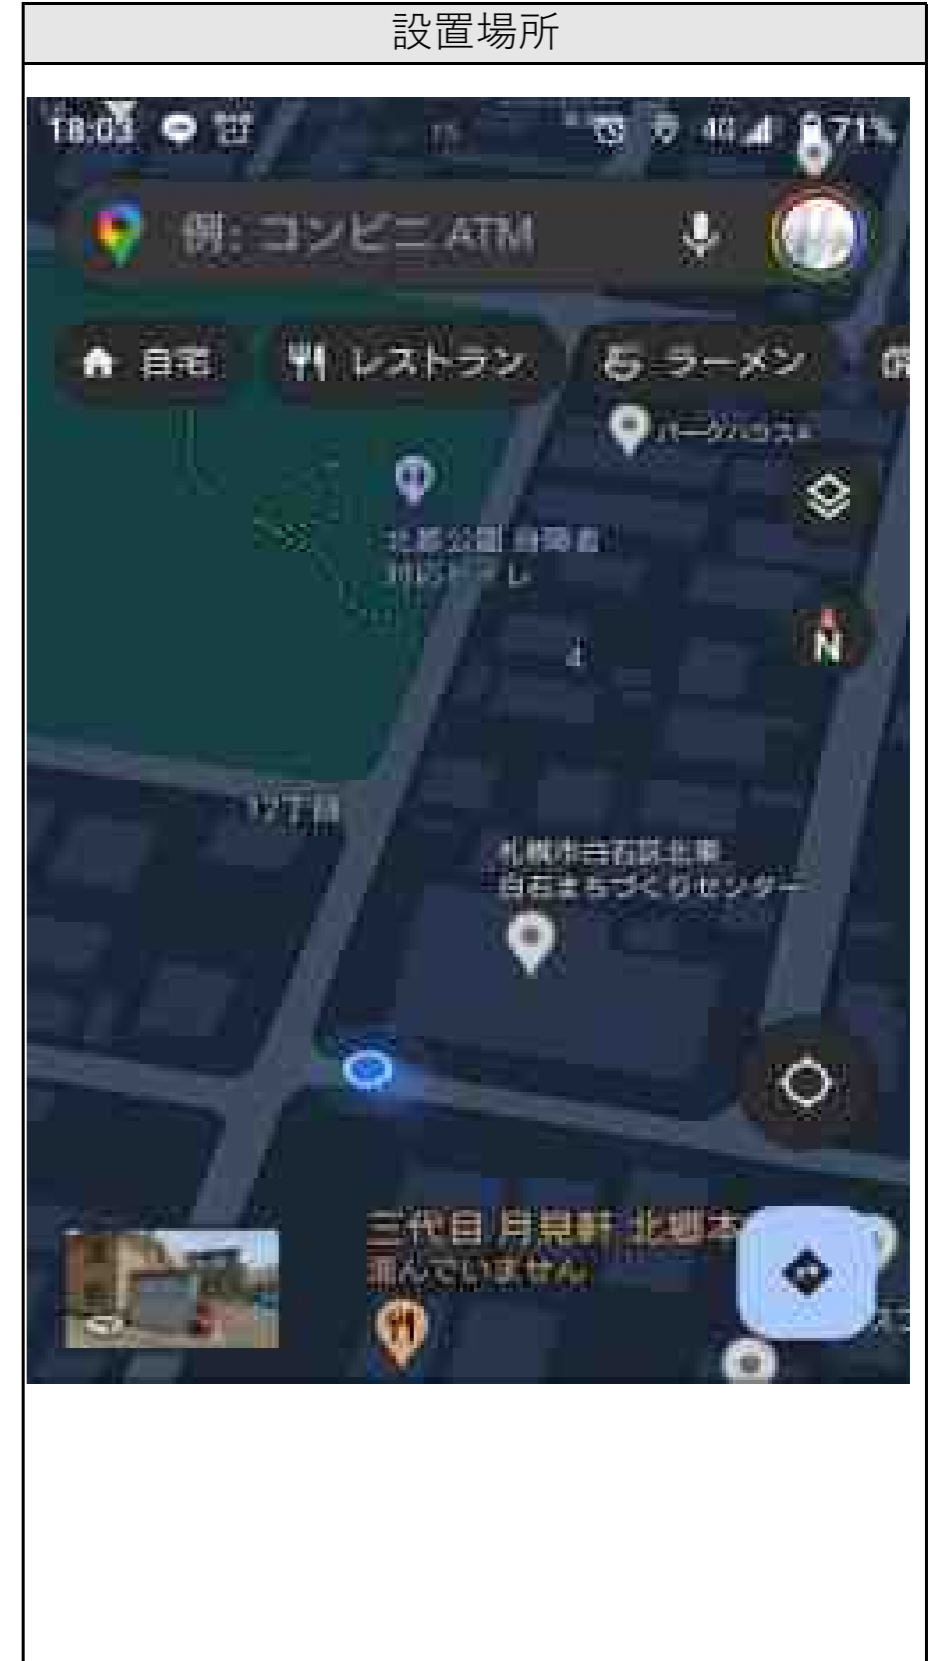
看板部分 評価	A (危険性なし/破損なし)
看板部分 破損状況	
接合部分 評価	A (危険性なし/破損なし)
接合部分 破損状況	
ポール部分 評価	A (危険性なし/破損なし)
ポール部分 破損状況	
土台部分 評価	A (危険性なし/破損なし)
土台部分 破損状況

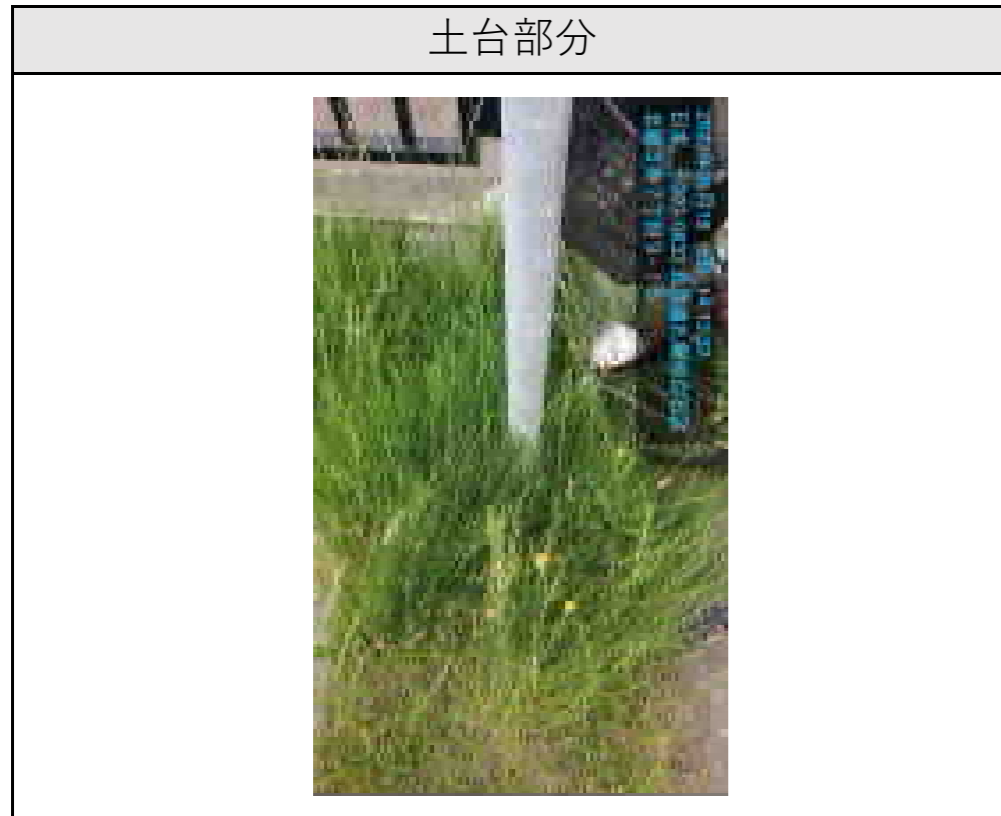
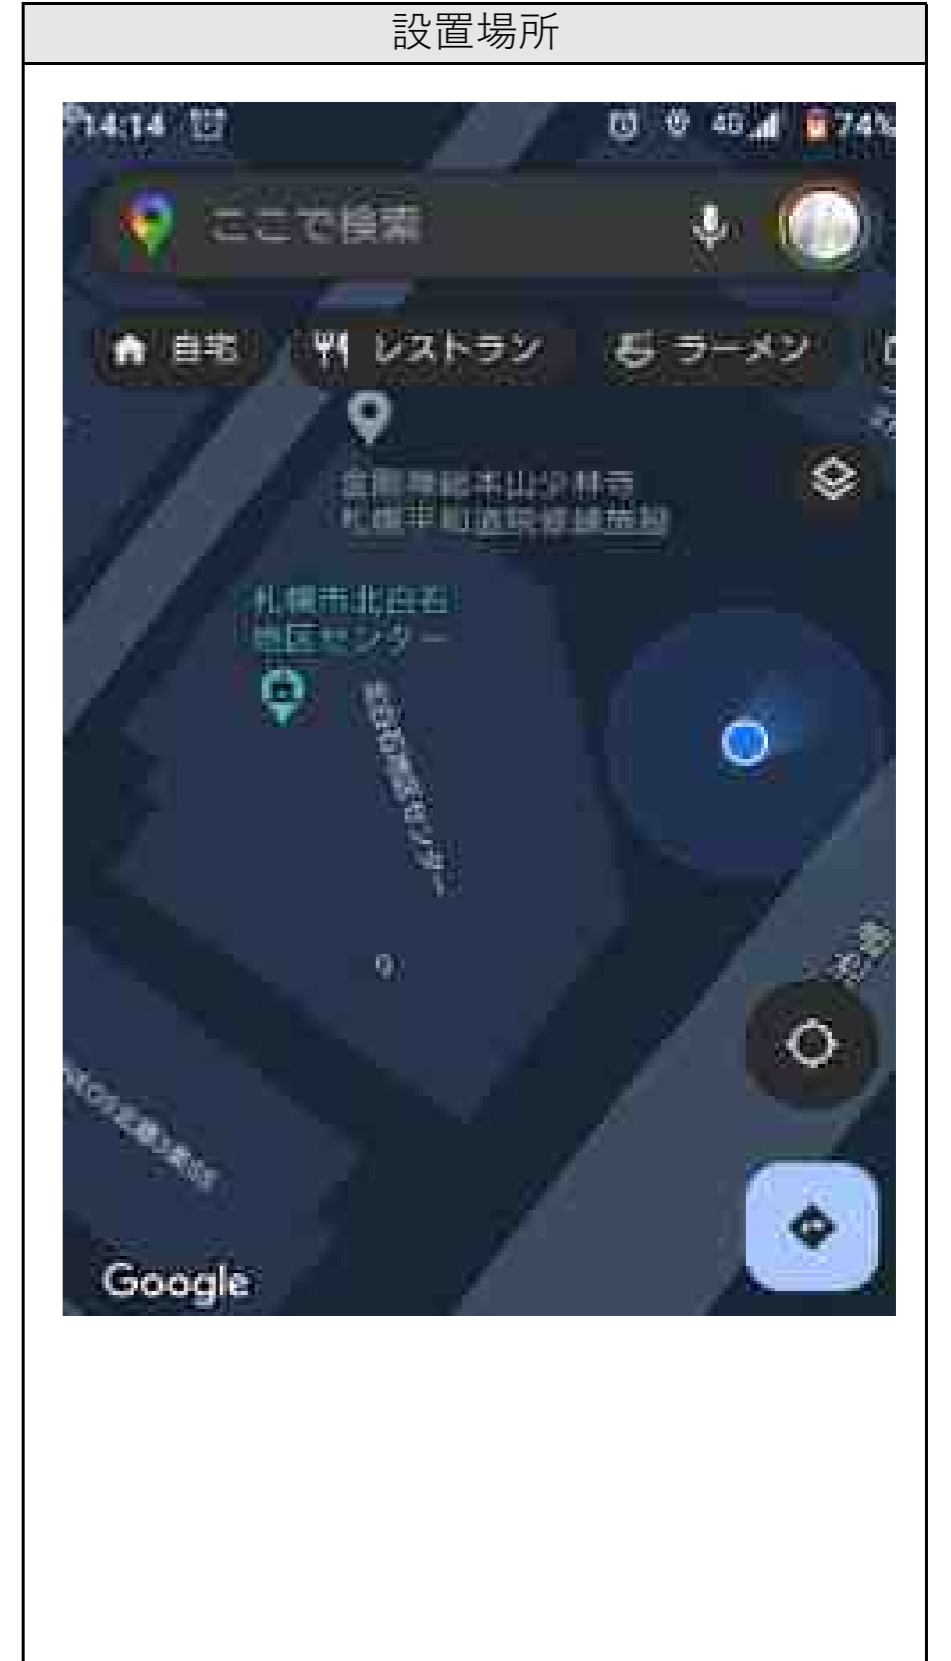
看板部分 評価	A (危険性なし/破損なし)
看板部分 破損状況	
接合部分 評価	A (危険性なし/破損なし)
接合部分 破損状況	
ポール部分 評価	A (危険性なし/破損なし)
ポール部分 破損状況	
土台部分 評価	A (危険性なし/破損なし)
土台部分 破損状況

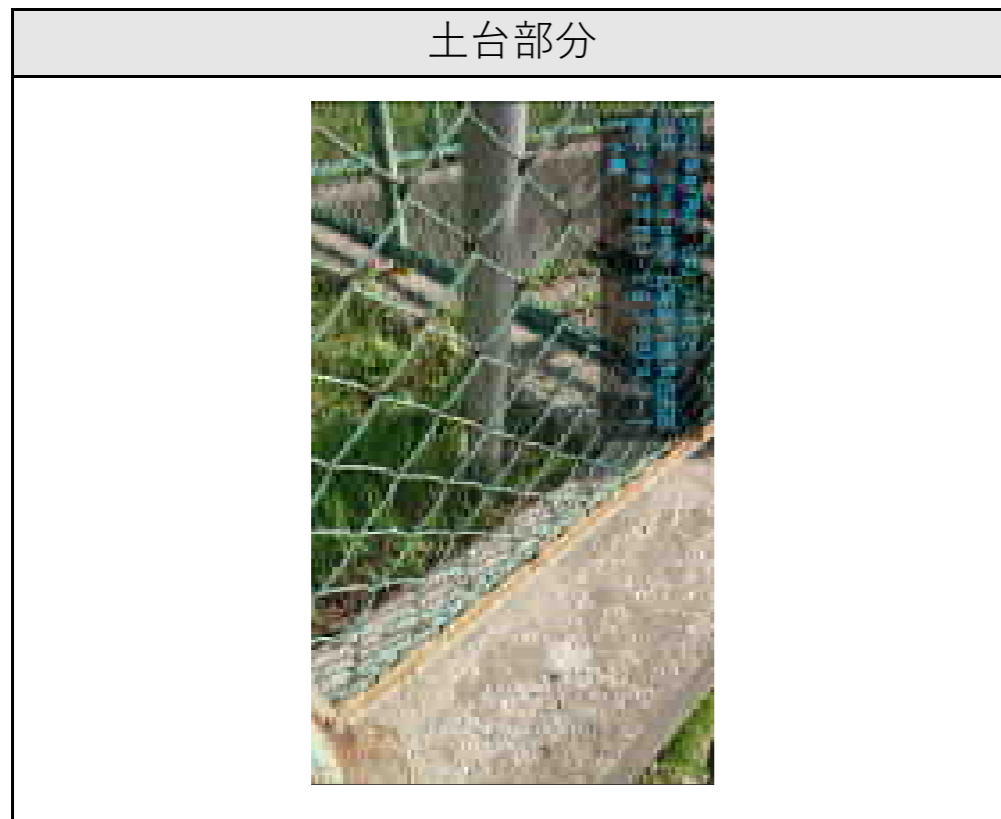
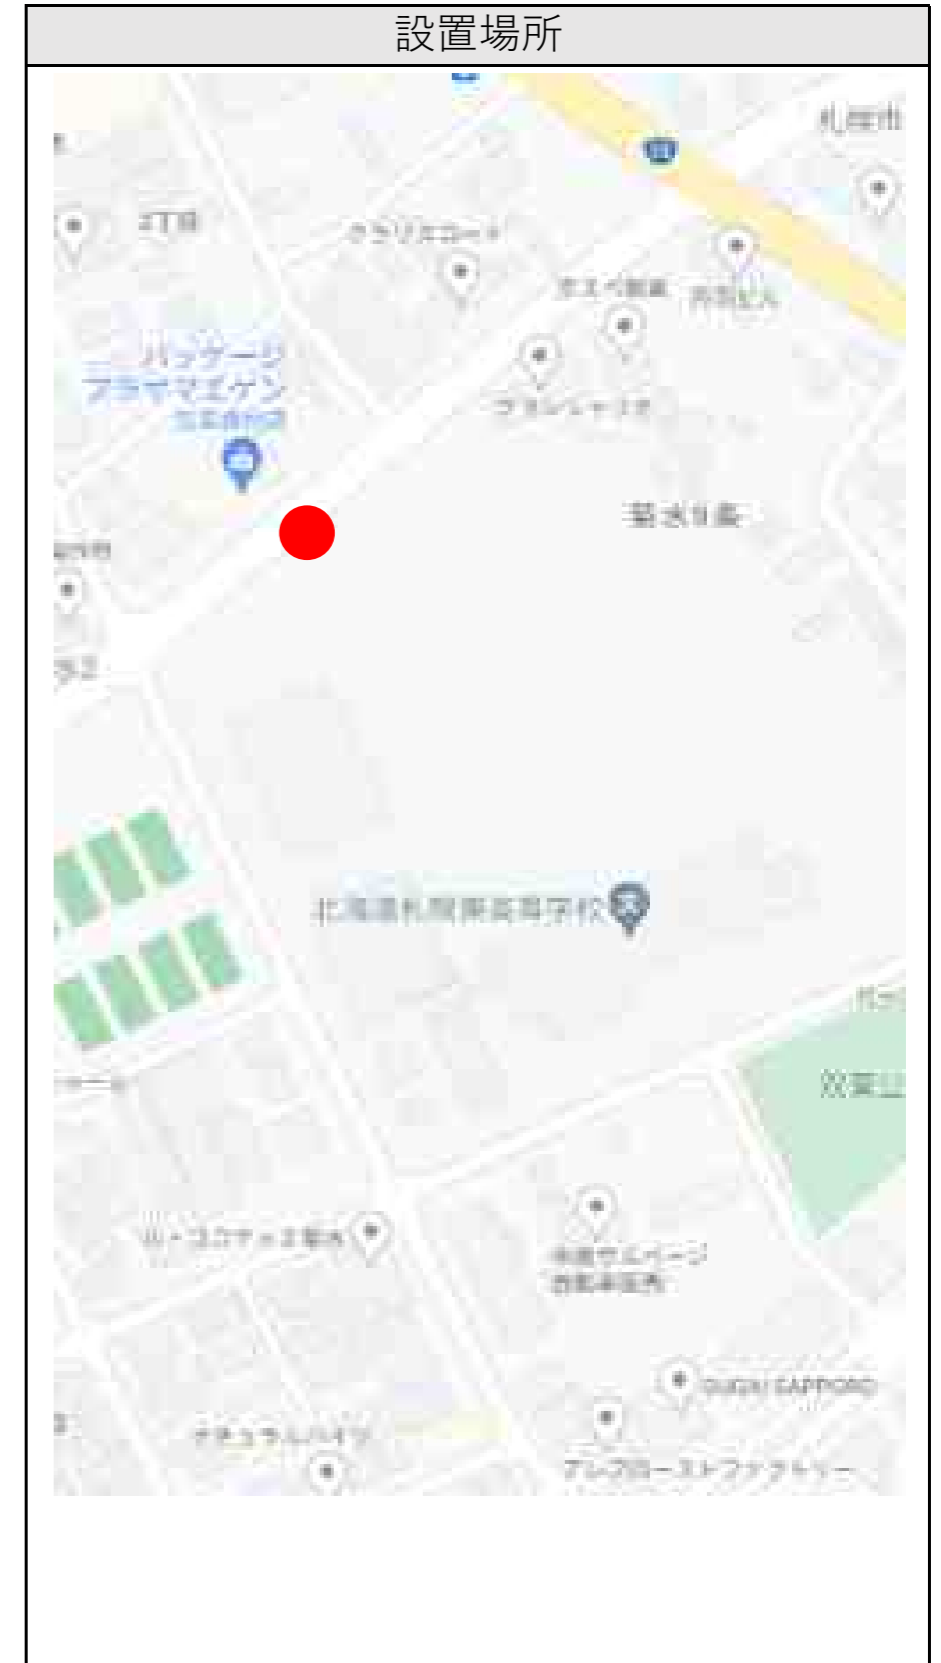
看板部分 評価	A (危険性なし/破損なし)
看板部分 破損状況	
接合部分 評価	A (危険性なし/破損なし)
接合部分 破損状況	
ポール部分 評価	B (危険性なし/破損あり)
ポール部分 破損状況	サビ/腐食
土台部分 評価	A (危険性なし/破損なし)
土台部分 破損状況

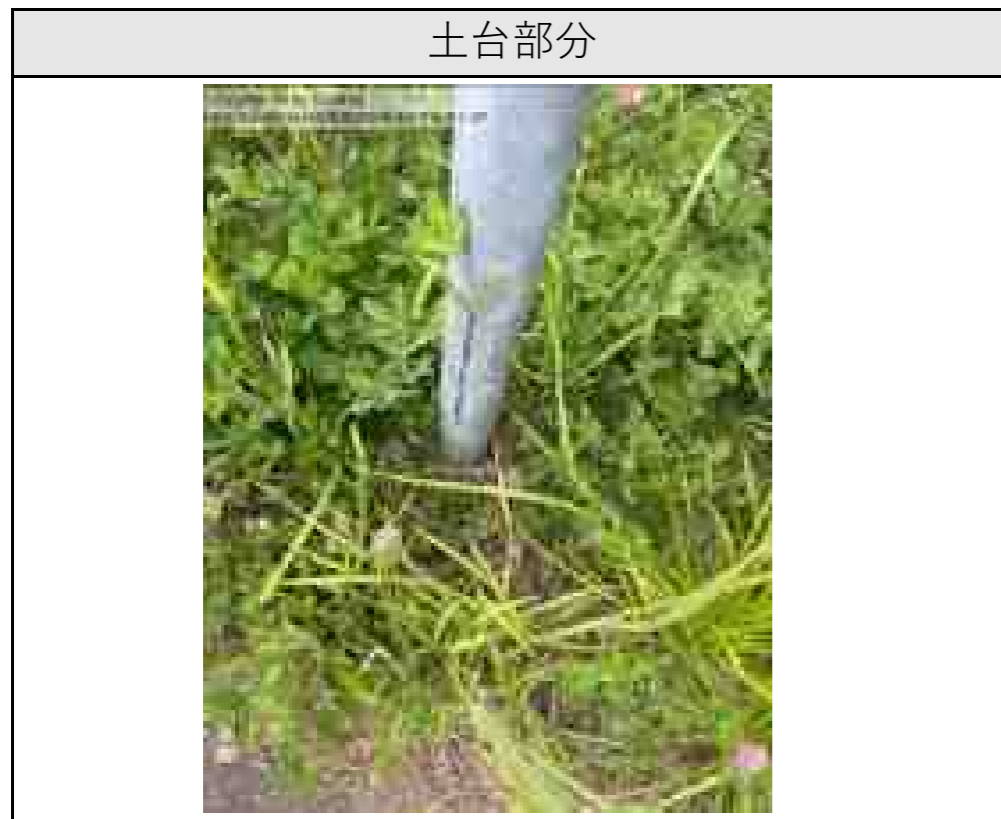
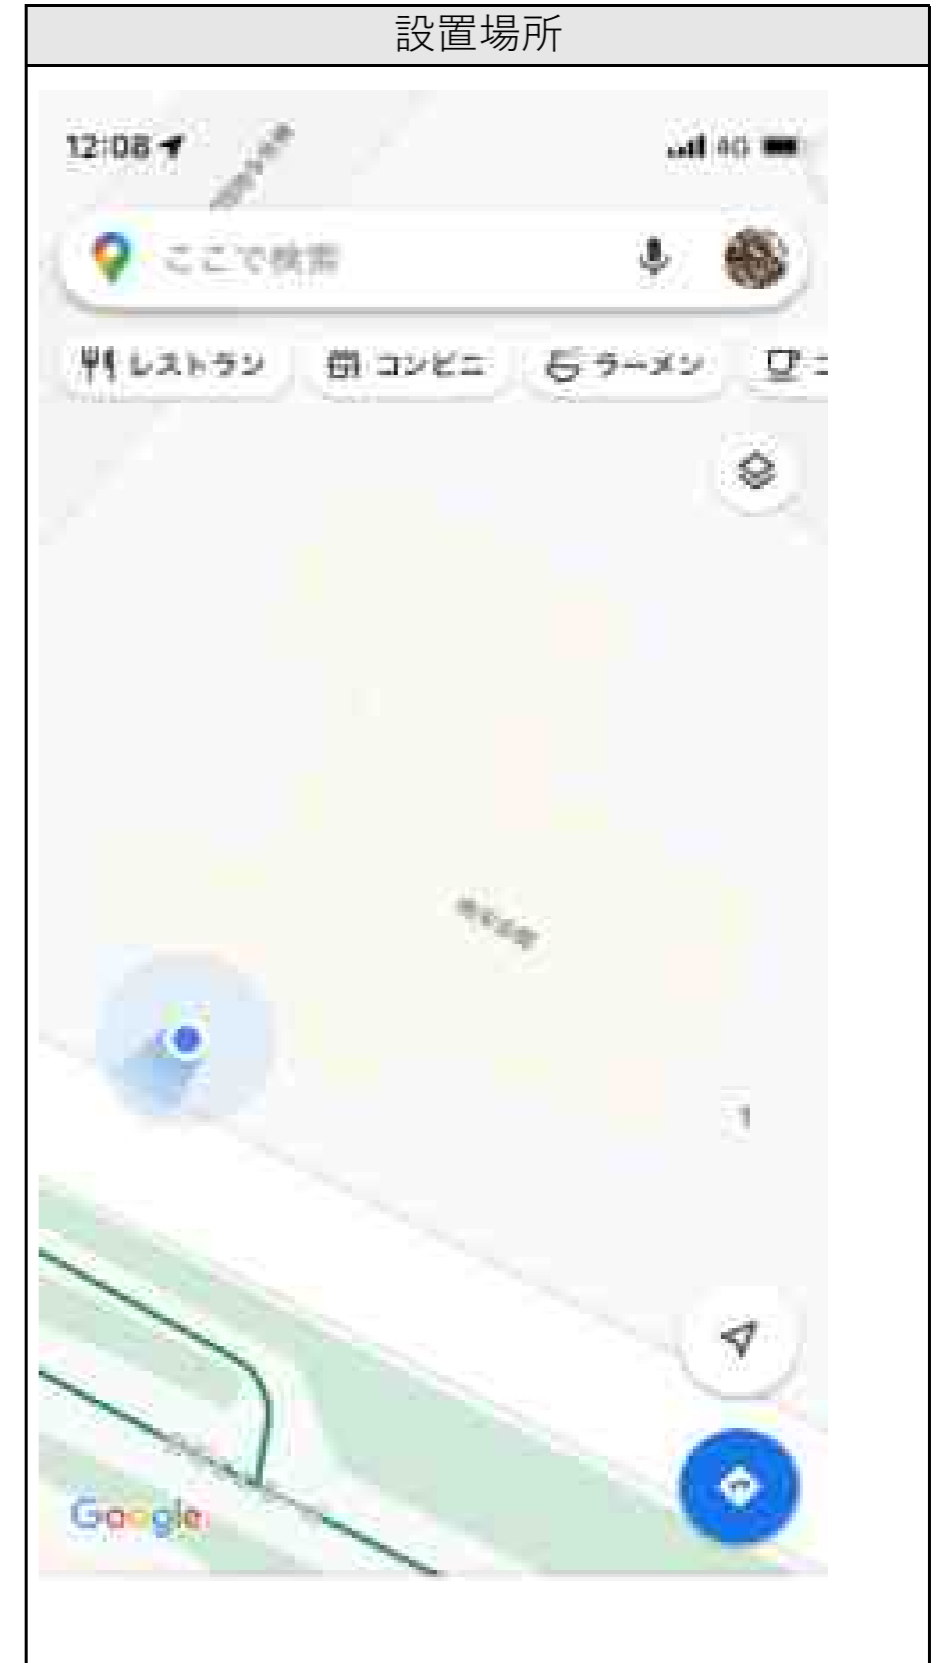
看板部分 評価	A (危険性なし/破損なし)
看板部分 破損状況	
接合部分 評価	A (危険性なし/破損なし)
接合部分 破損状況	
ポール部分 評価	A (危険性なし/破損なし)
ポール部分 破損状況	
土台部分 評価	A (危険性なし/破損なし)
土台部分 破損状況

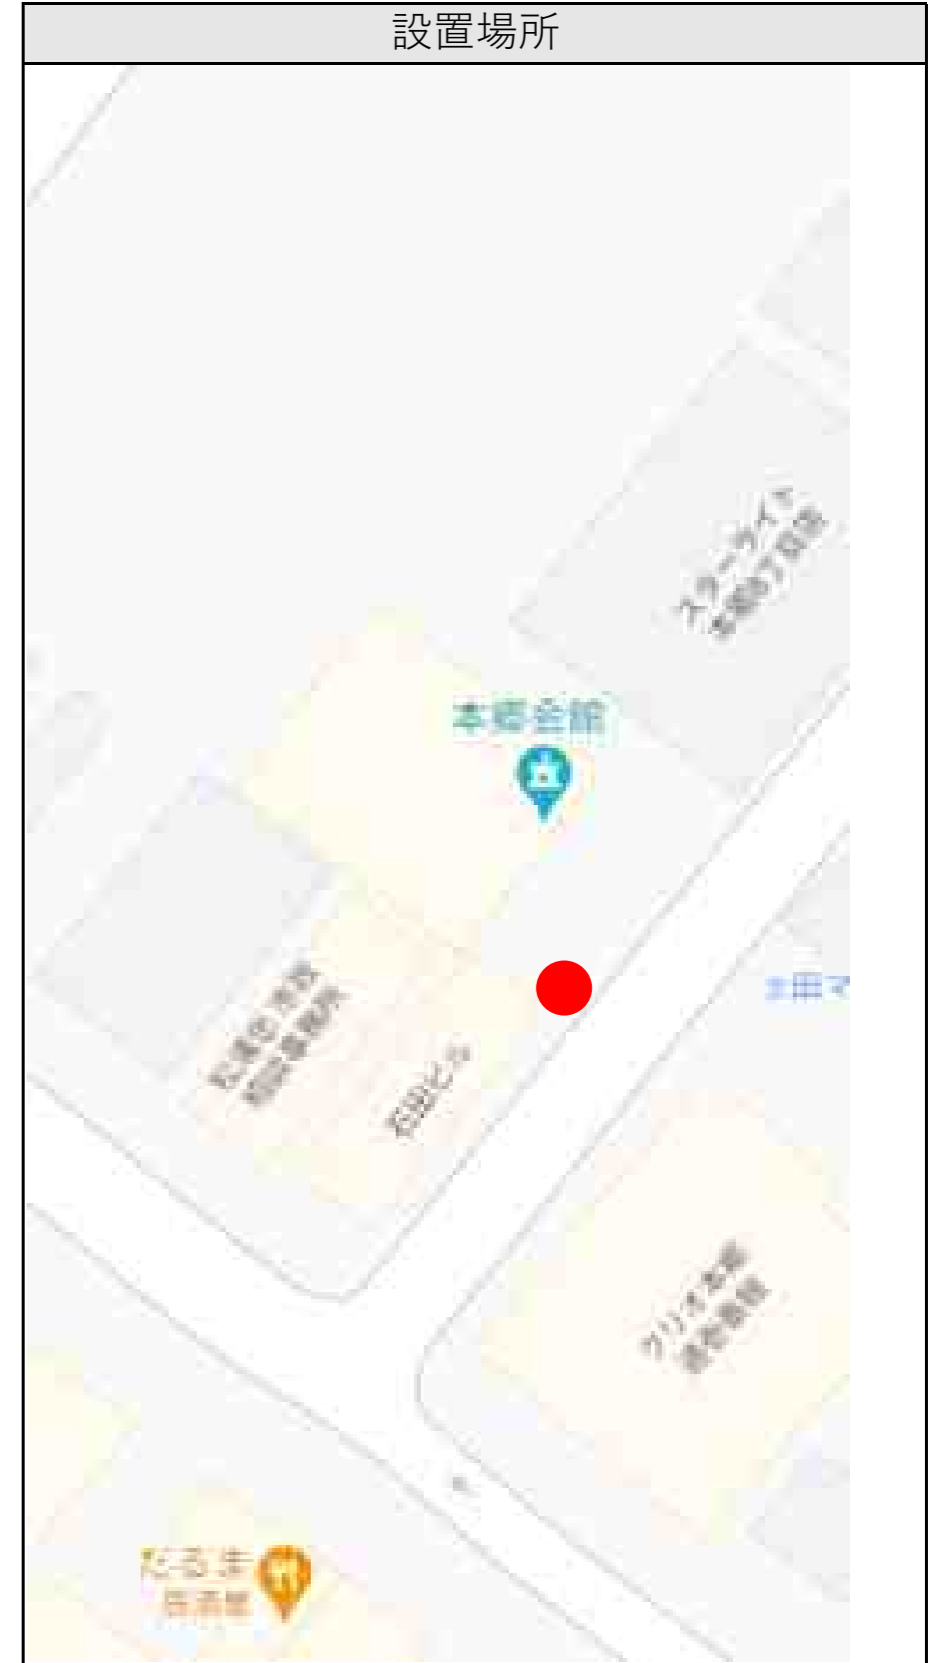
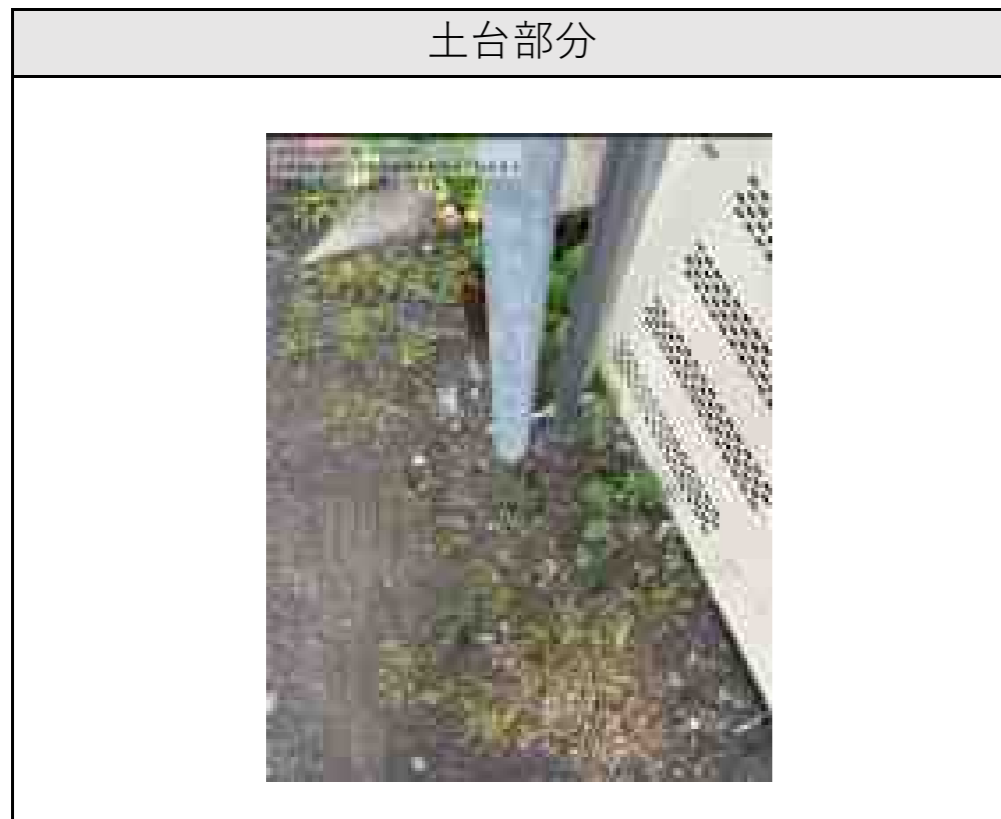
看板部分 評価	A(危険性なし/破損なし)
看板部分 破損状況	
接合部分 評価	A(危険性なし/破損なし)
接合部分 破損状況	
ポール部分 評価	A(危険性なし/破損なし)
ポール部分 破損状況	
土台部分 評価	A(危険性なし/破損なし)
土台部分 破損状況

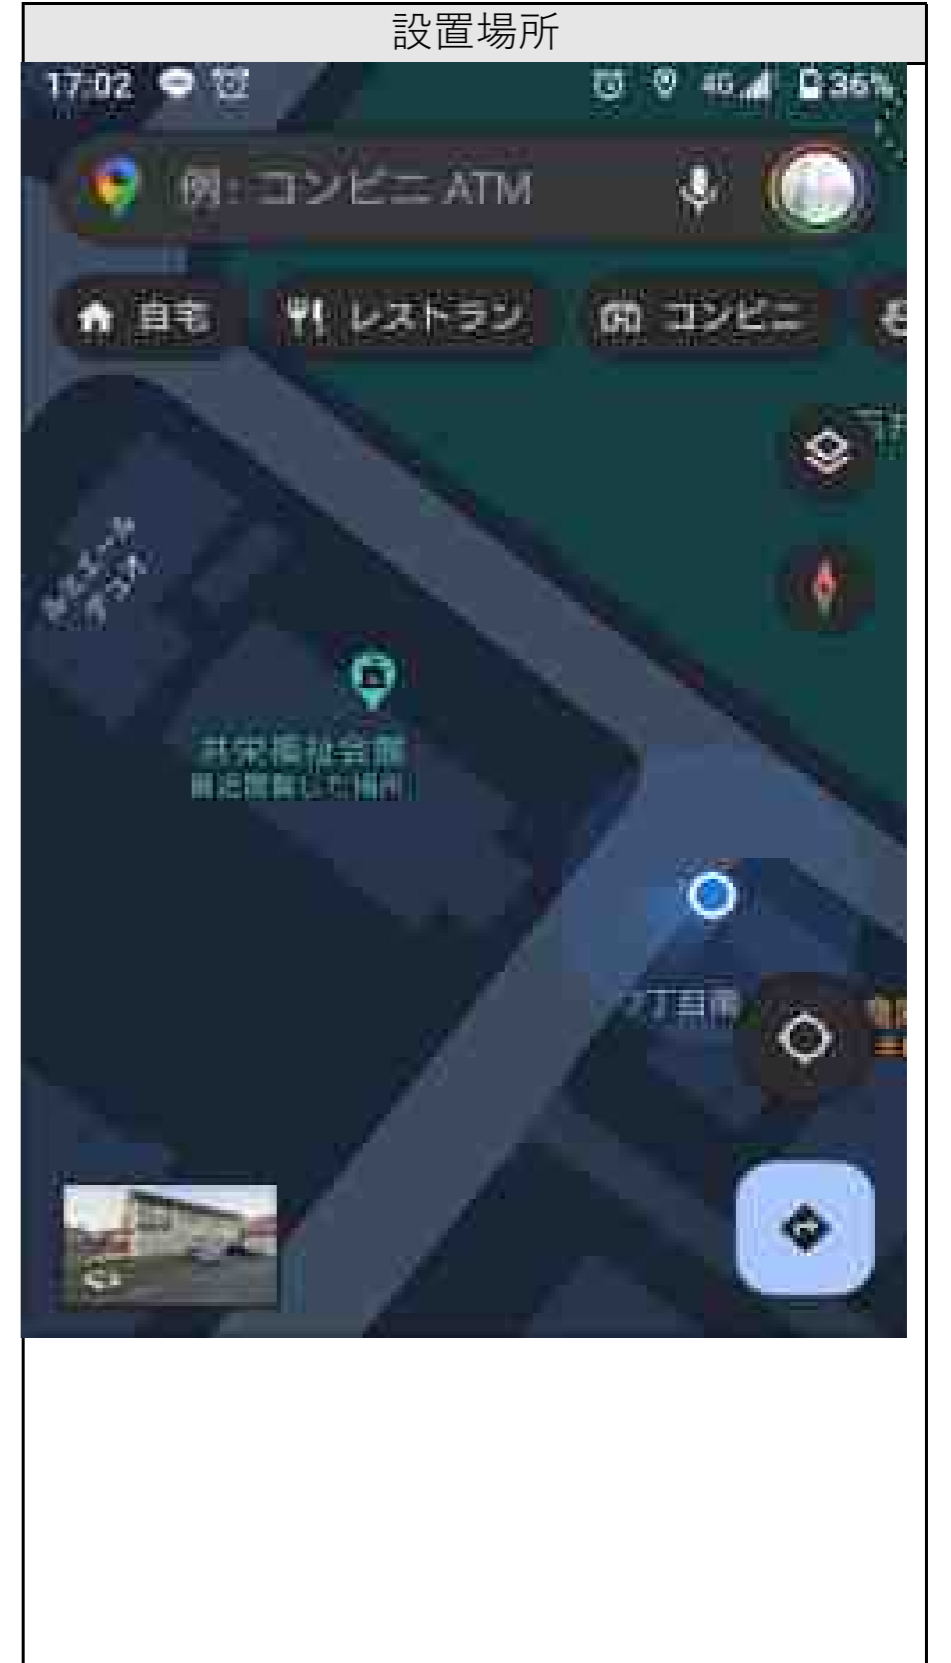
看板部分 評価	A(危険性なし/破損なし)
看板部分 破損状況	
接合部分 評価	A(危険性なし/破損なし)
接合部分 破損状況	
ポール部分 評価	A(危険性なし/破損なし)
ポール部分 破損状況	
土台部分 評価	A(危険性なし/破損なし)
土台部分 破損状況

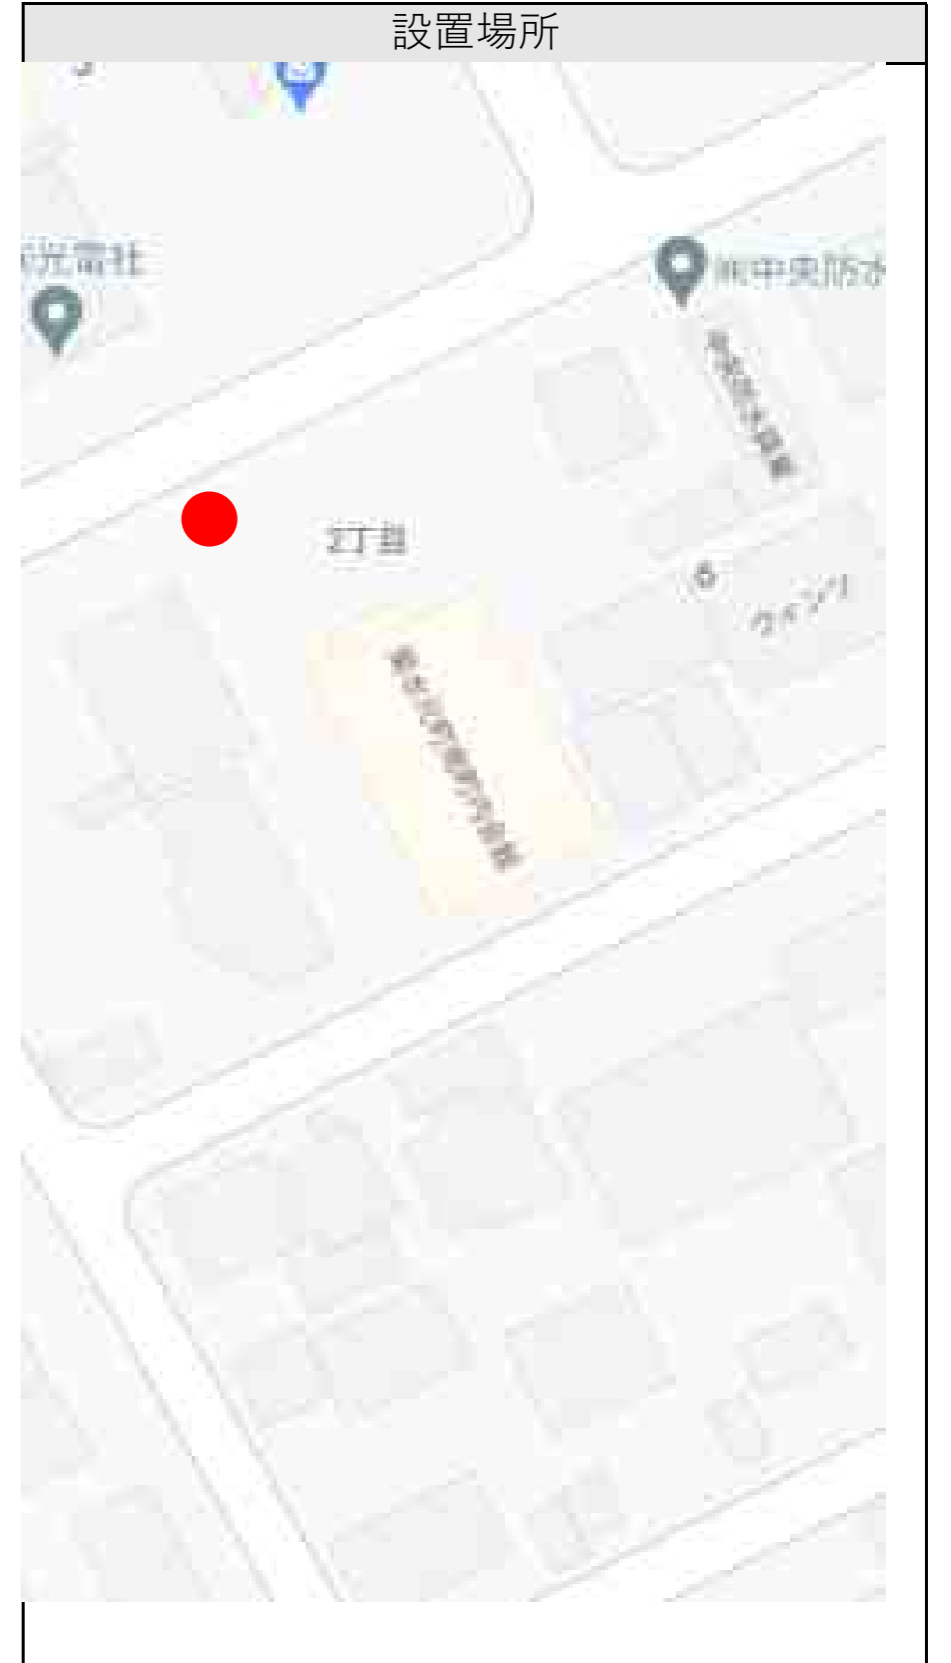
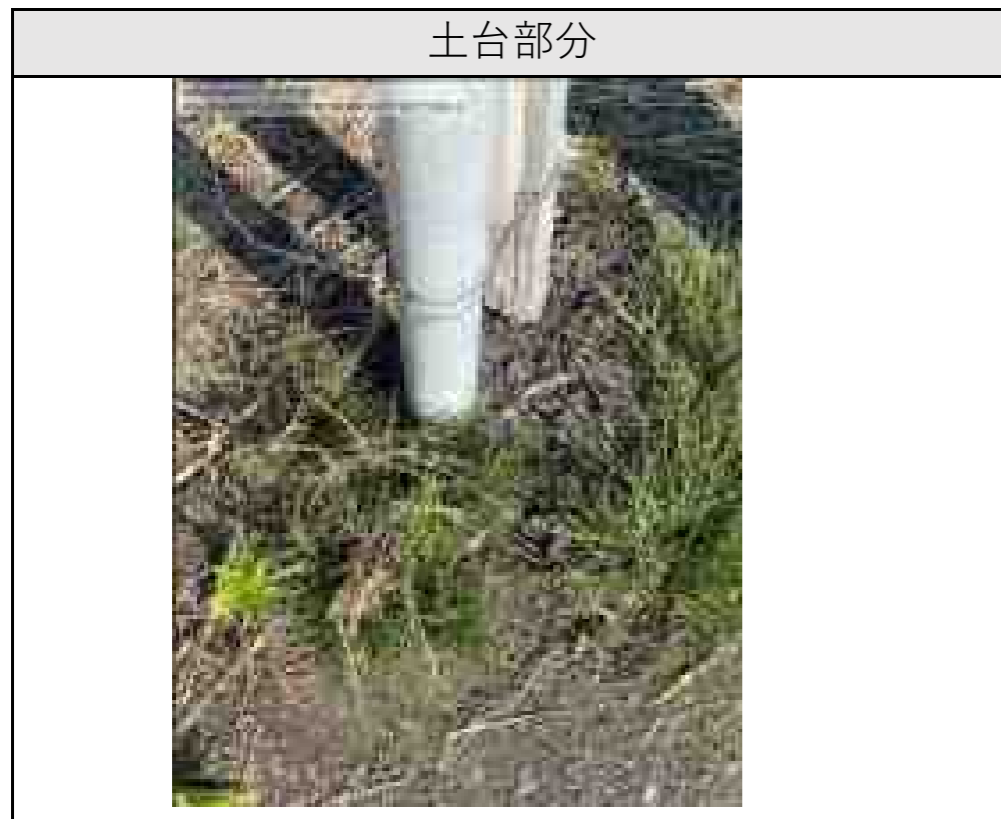
看板部分 評価	A (危険性なし/破損なし)
看板部分 破損状況	
接合部分 評価	A (危険性なし/破損なし)
接合部分 破損状況	
ポール部分 評価	A (危険性なし/破損なし)
ポール部分 破損状況	
土台部分 評価	A (危険性なし/破損なし)
土台部分 破損状況

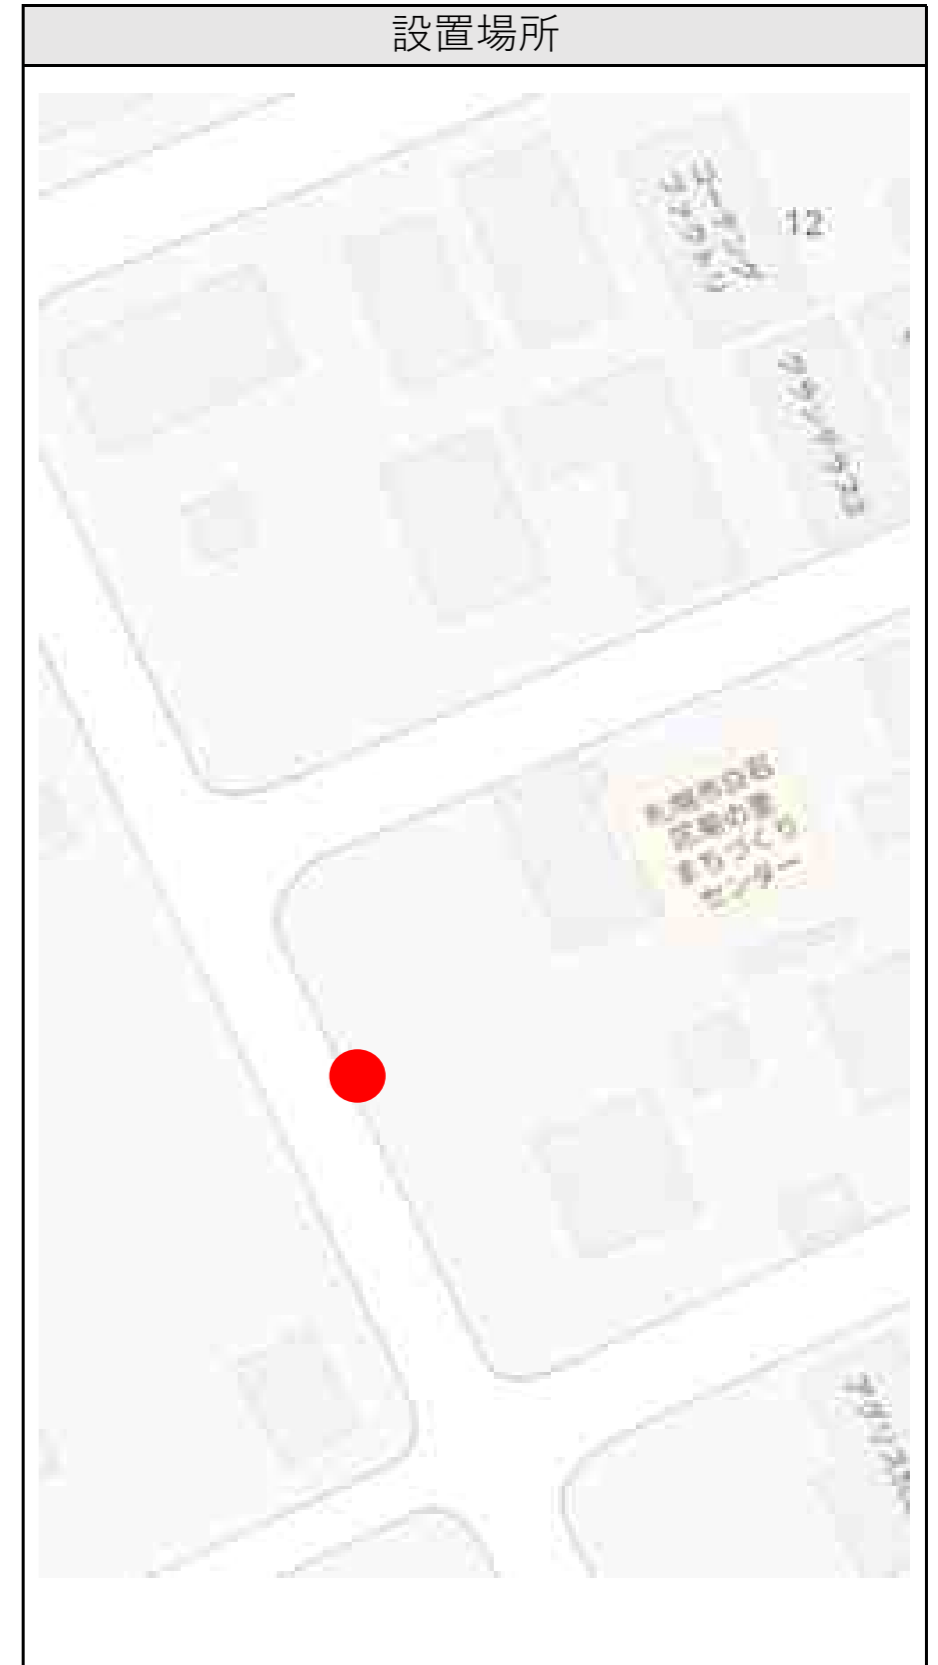
看板部分 評価	A (危険性なし/破損なし)
看板部分 破損状況	
接合部分 評価	A (危険性なし/破損なし)
接合部分 破損状況	
ポール部分 評価	A (危険性なし/破損なし)
ポール部分 破損状況	
土台部分 評価	A (危険性なし/破損なし)
土台部分 破損状況

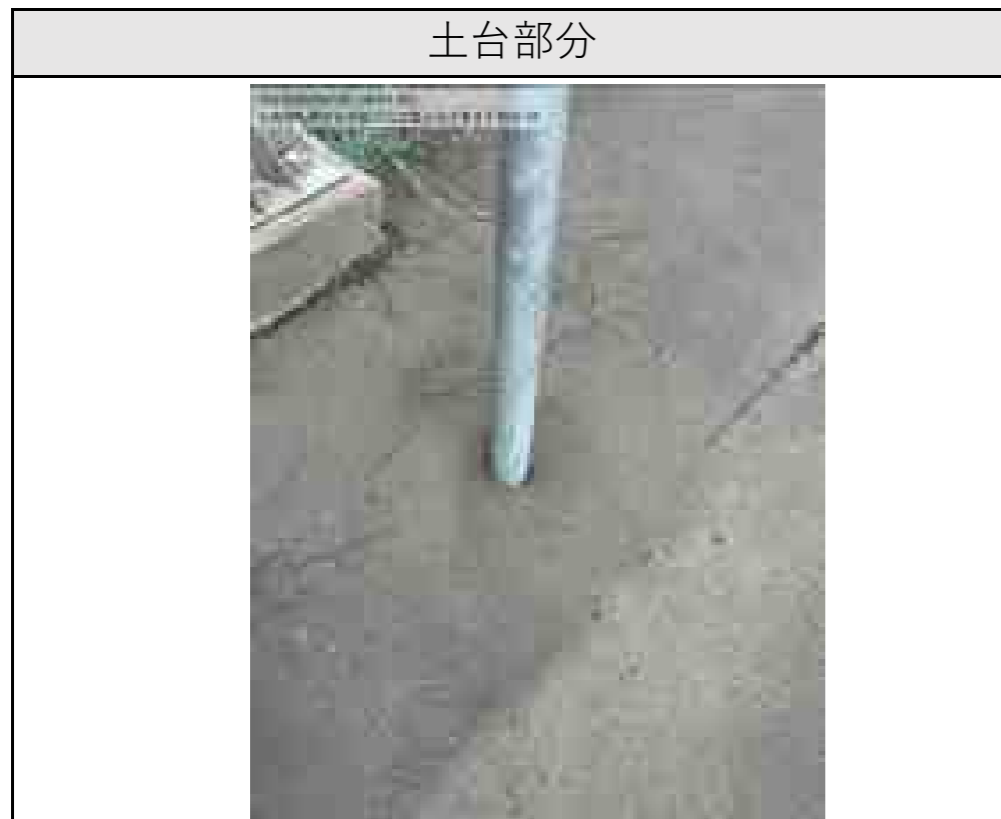
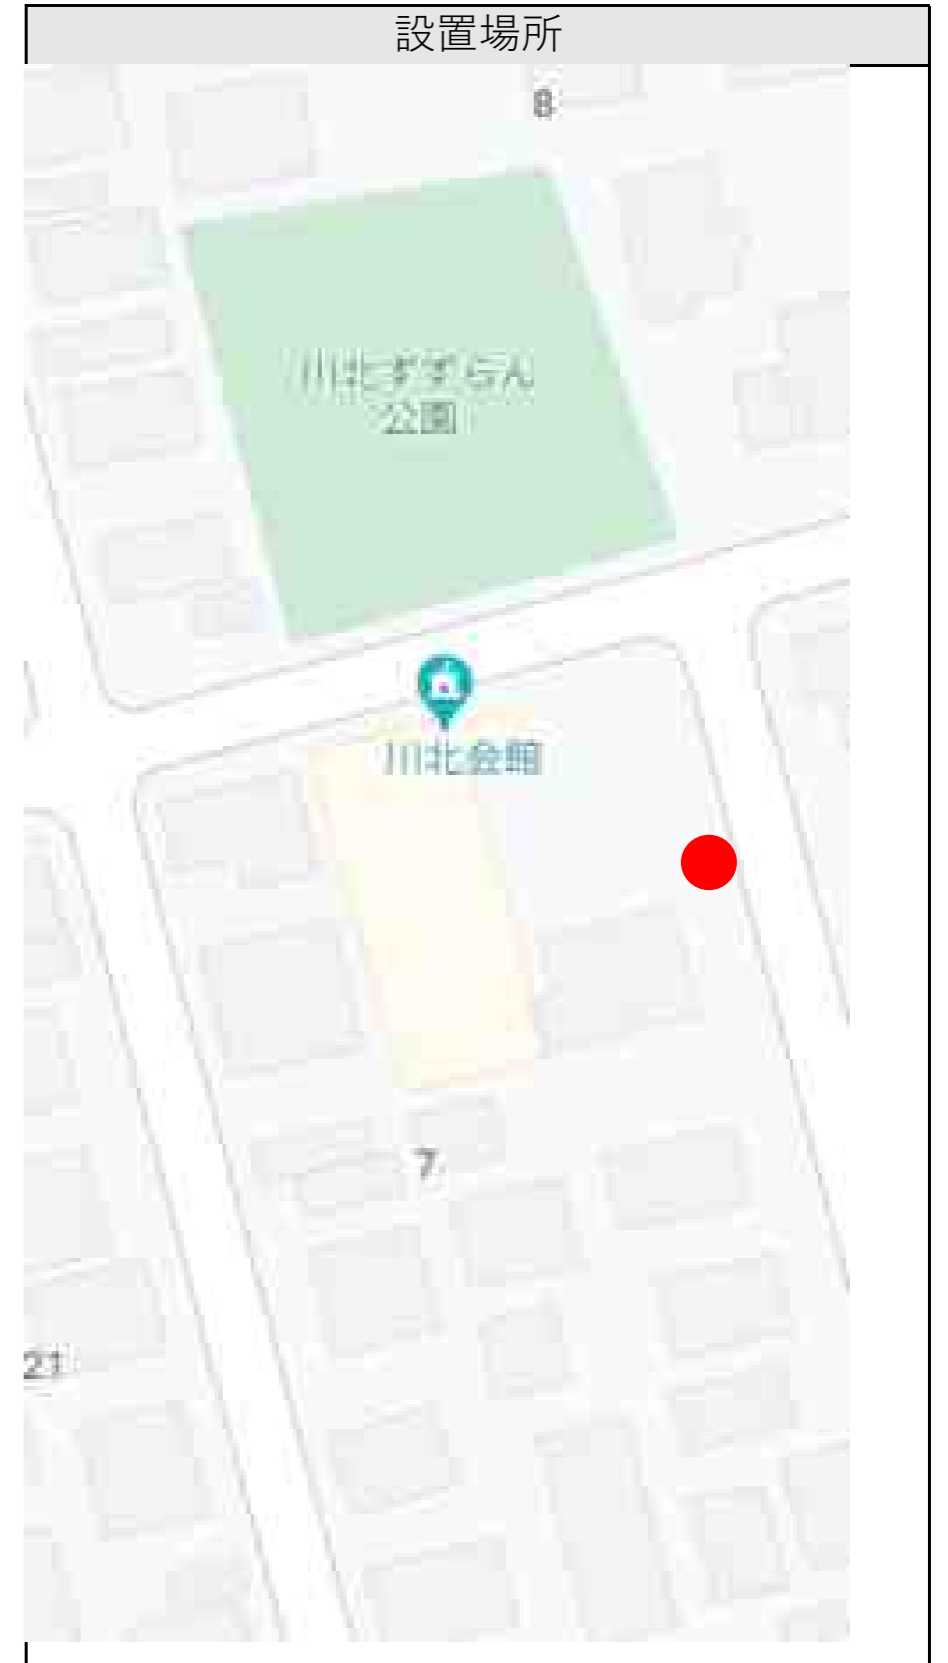
看板部分 評価	A (危険性なし/破損なし)
看板部分 破損状況	
接合部分 評価	A (危険性なし/破損なし)
接合部分 破損状況	
ポール部分 評価	A (危険性なし/破損なし)
ポール部分 破損状況	
土台部分 評価	A (危険性なし/破損なし)
土台部分 破損状況

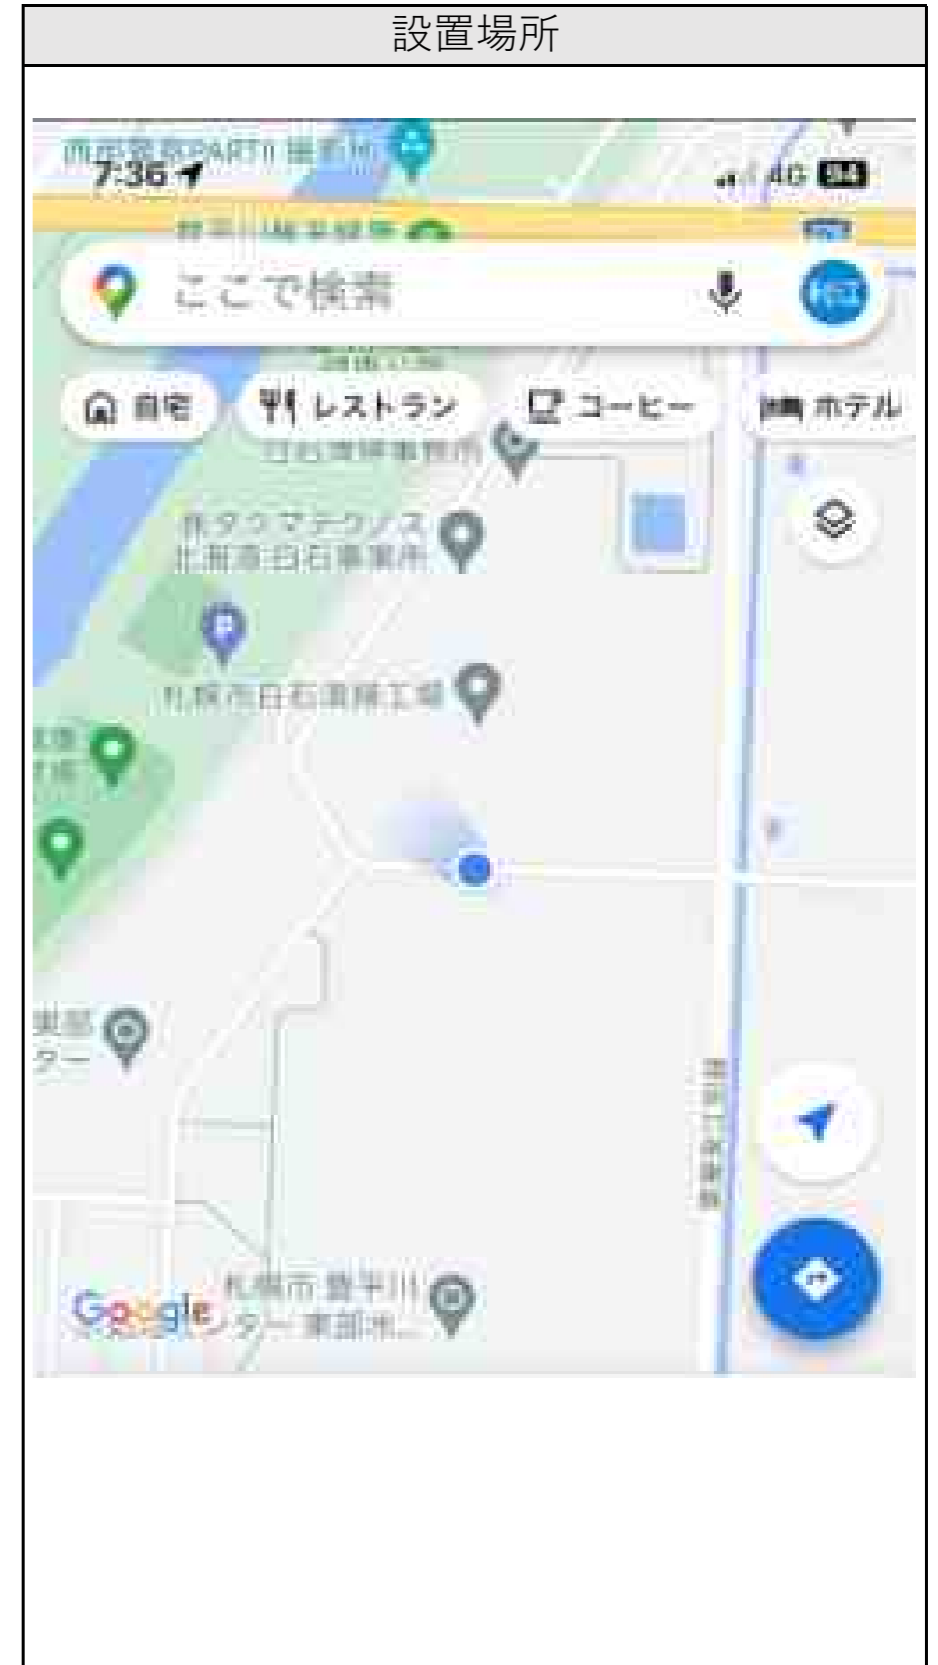
看板部分 評価	A(危険性なし/破損なし)
看板部分 破損状況	
接合部分 評価	A(危険性なし/破損なし)
接合部分 破損状況	
ポール部分 評価	A(危険性なし/破損なし)
ポール部分 破損状況	
土台部分 評価	A(危険性なし/破損なし)
土台部分 破損状況
