NO	194
施設名	あすなろ公園
所在地	北海道札幌市東区北20条東19丁目3
備考	自立式標識 (小型) 合計:1箇所

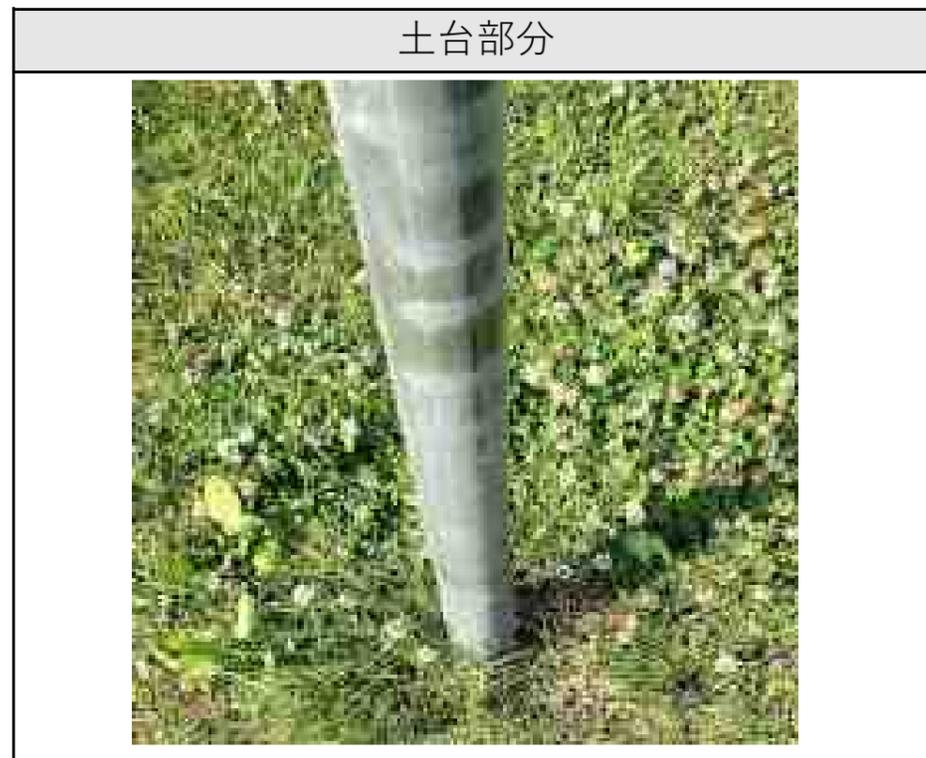
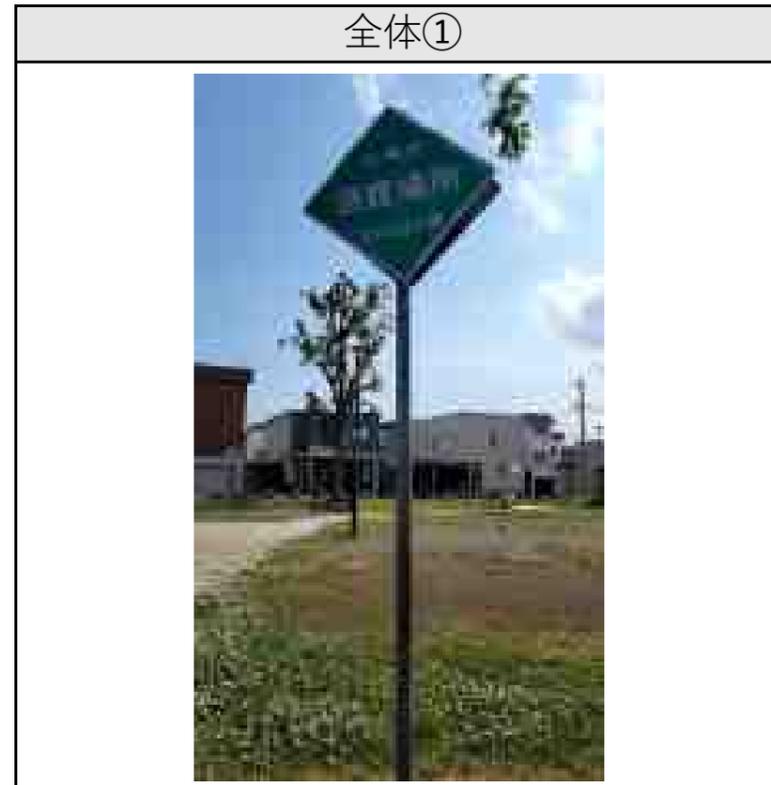
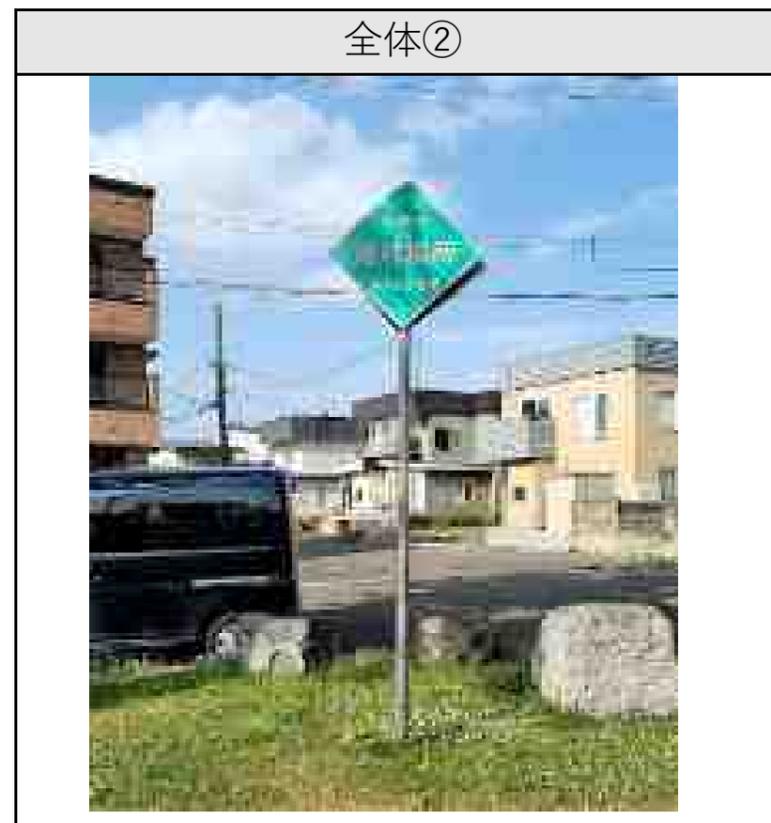
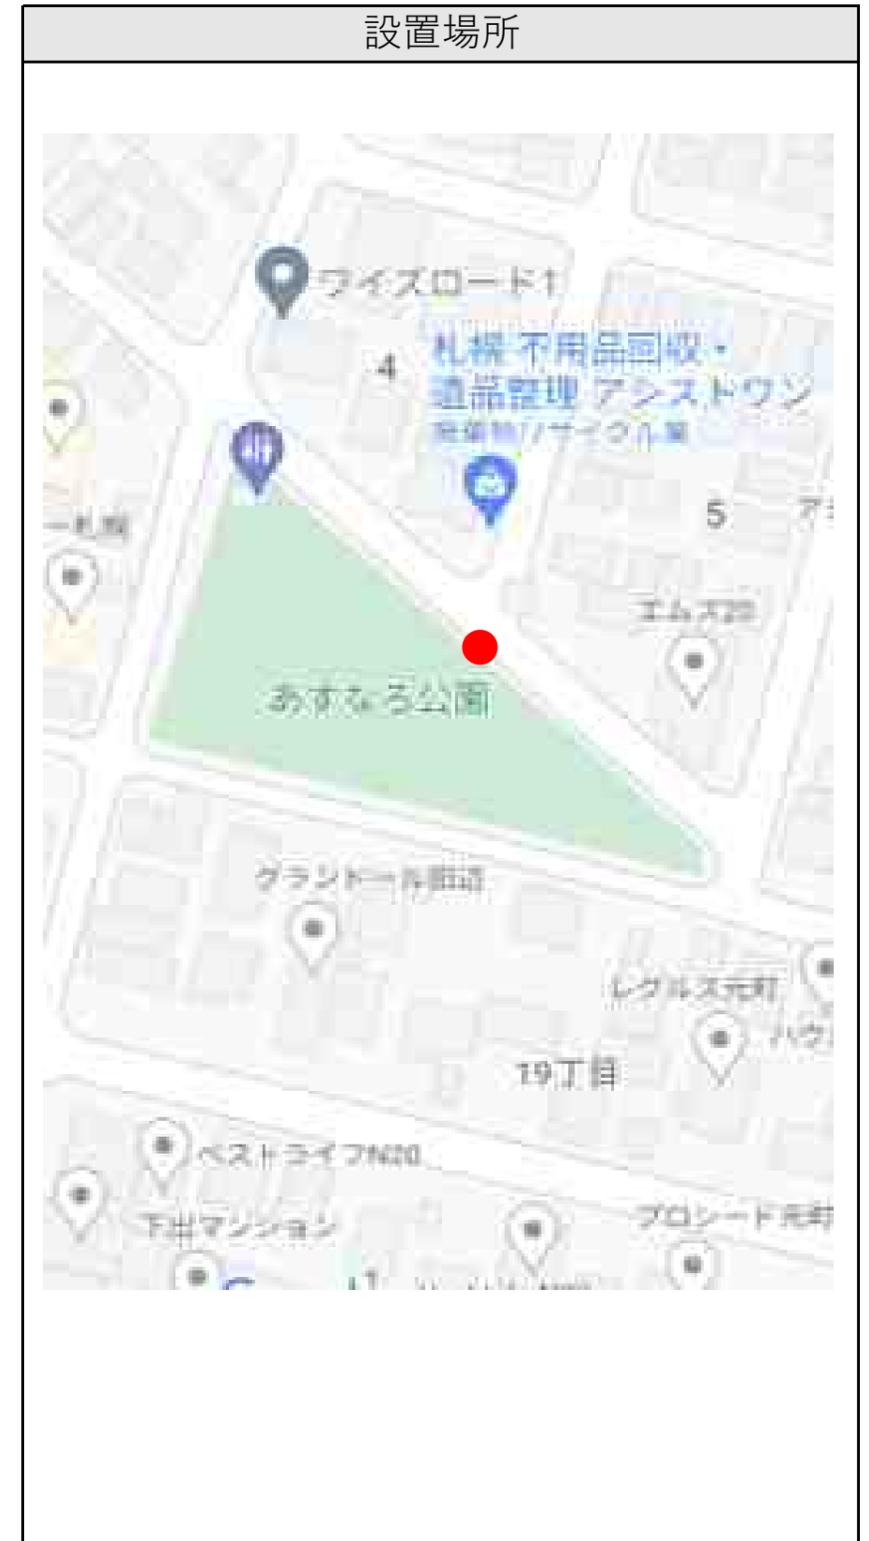
看板部分 評価	A (危険性なし/破損なし)
看板部分 破損状況	
接合部分 評価	A (危険性なし/破損なし)
接合部分 破損状況	
ポール部分 評価	A (危険性なし/破損なし)
ポール部分 破損状況	
土台部分 評価	A (危険性なし/破損なし)
土台部分 破損状況

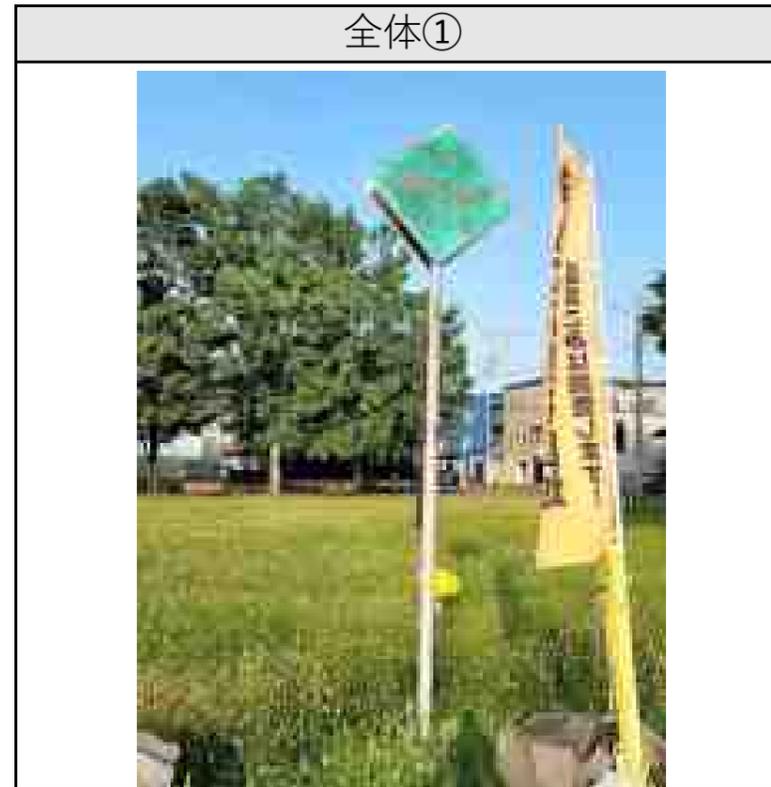
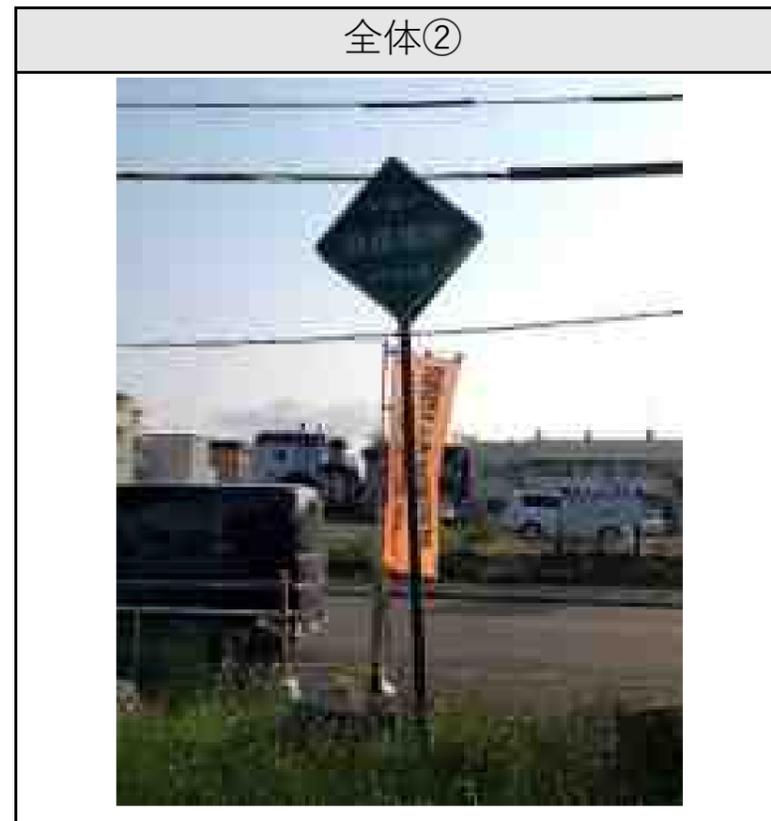
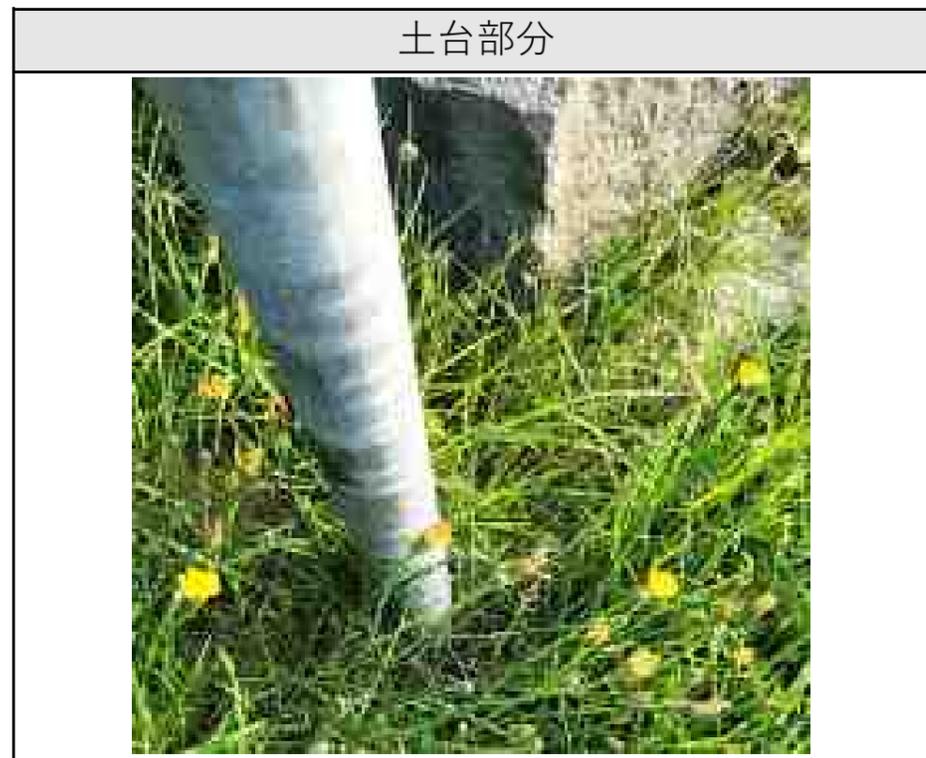
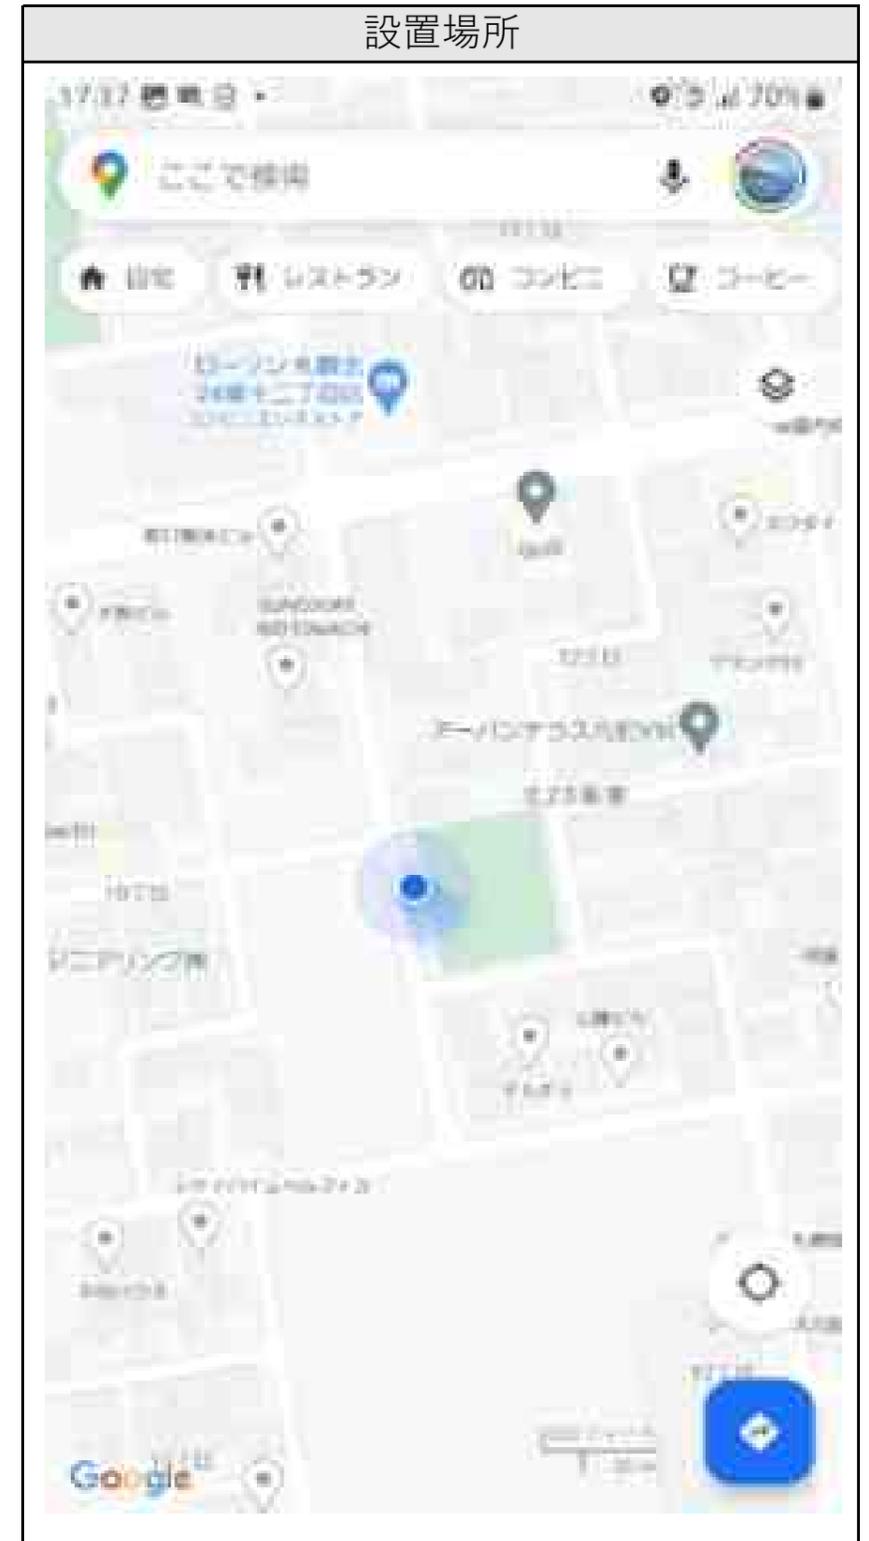
NO	195
施設名	いずみ公園
所在地	北海道札幌市東区北23条東12丁目2-1
備考	自立式標識 (小型) 合計:1箇所

看板部分 評価	A (危険性なし/破損なし)
看板部分 破損状況	
接合部分 評価	A (危険性なし/破損なし)
接合部分 破損状況	
ポール部分 評価	A (危険性なし/破損なし)
ポール部分 破損状況	
土台部分 評価	A (危険性なし/破損なし)
土台部分 破損状況

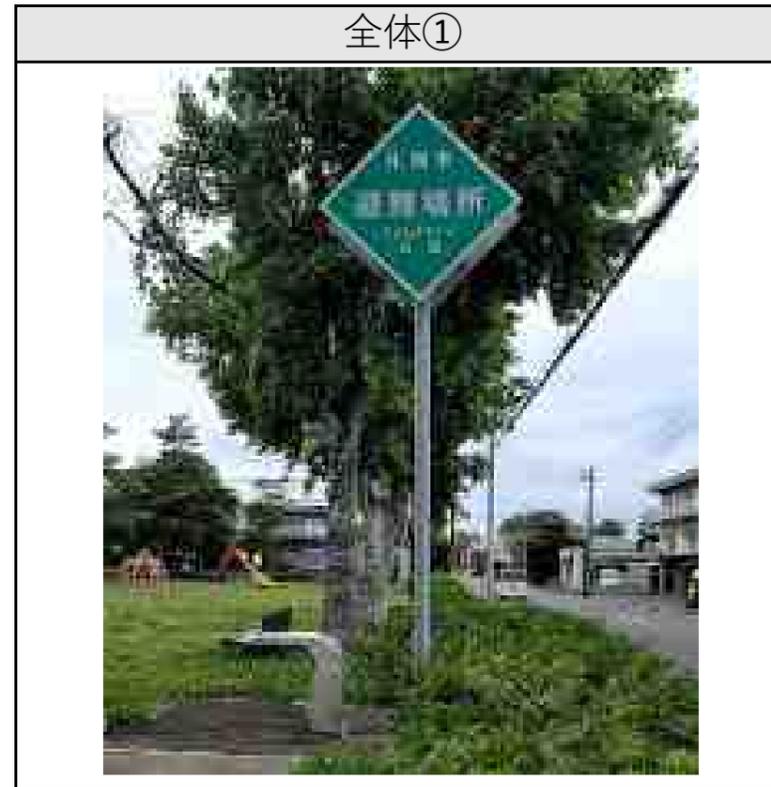
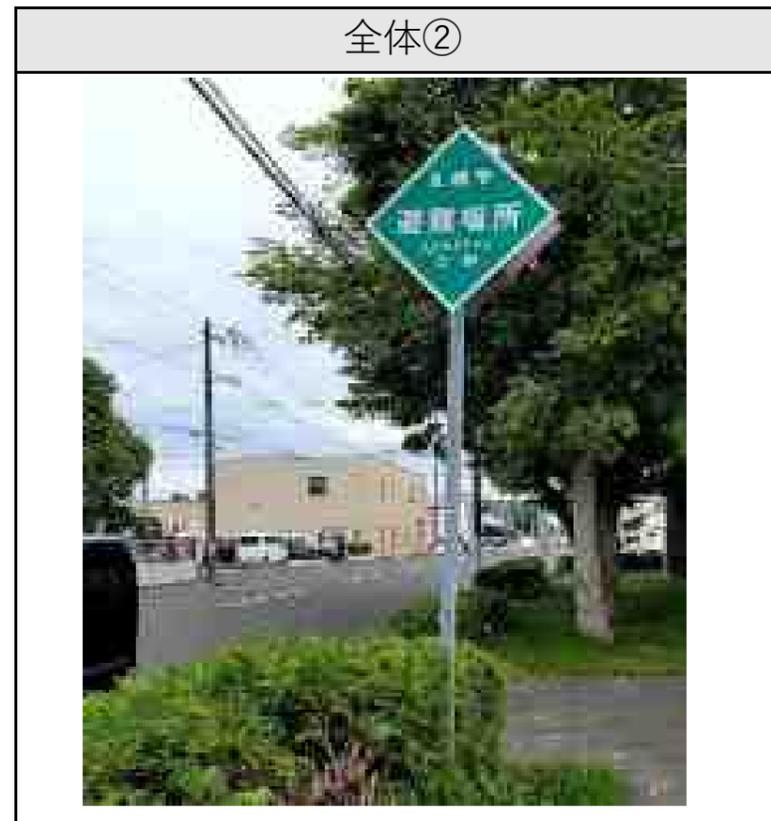
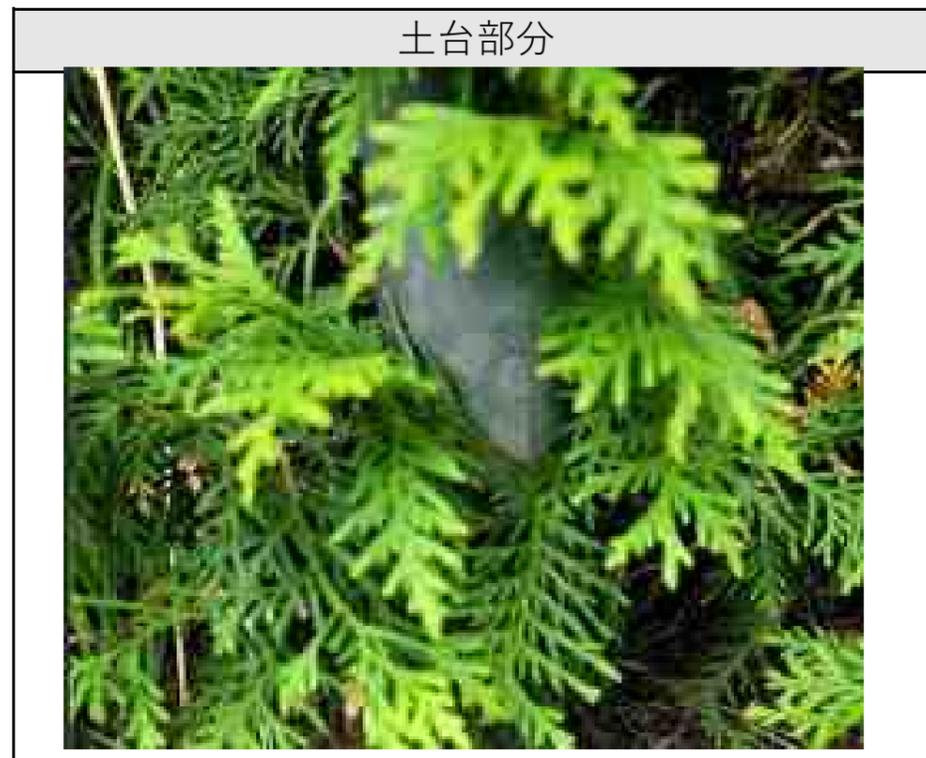
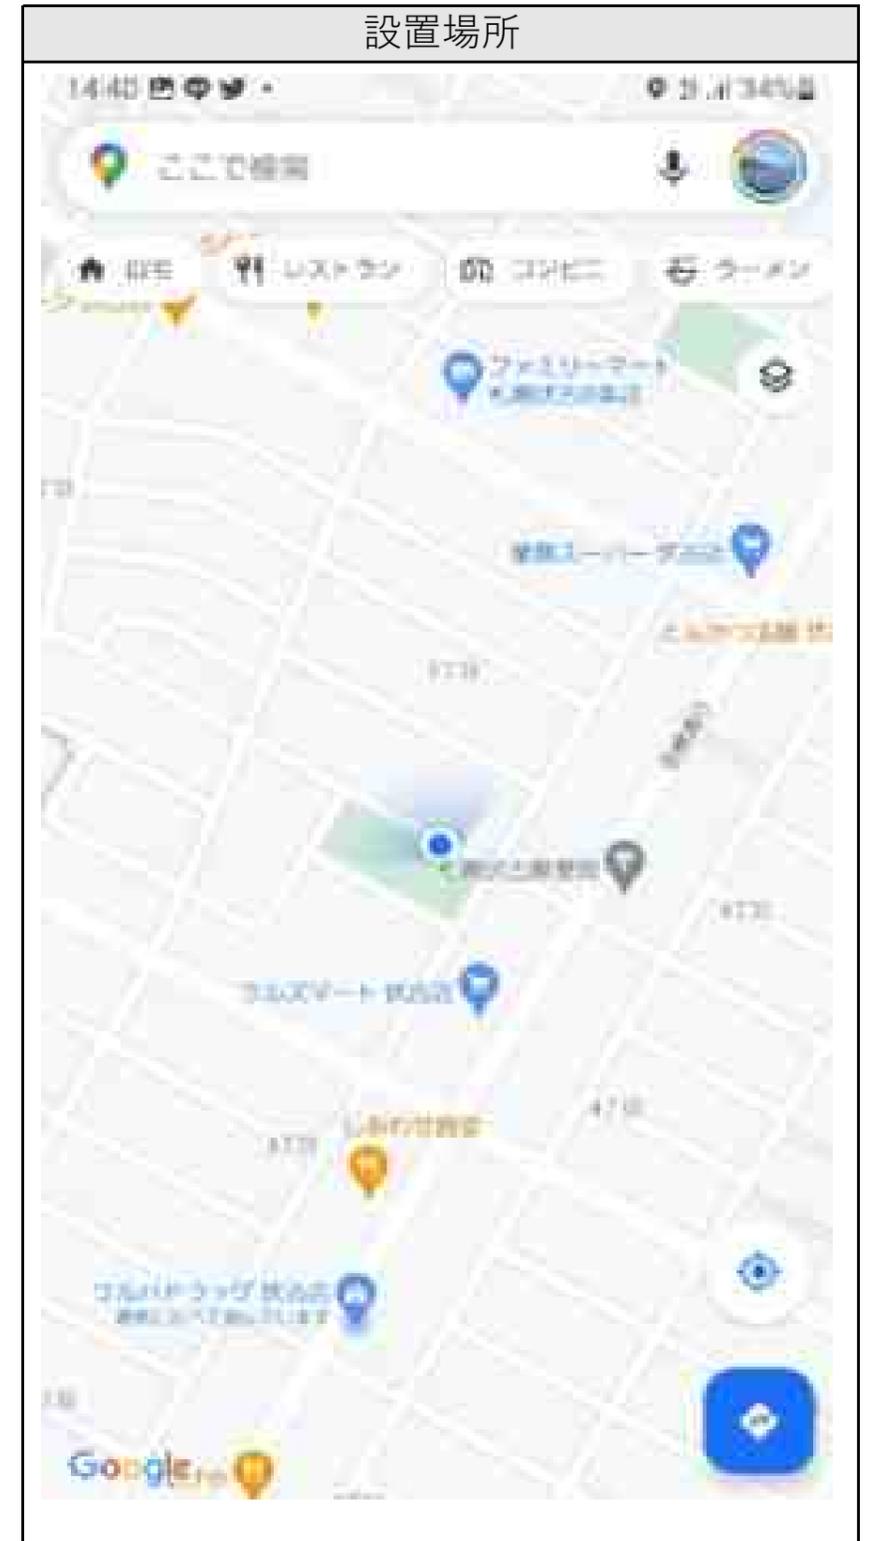
NO	202
施設名	たまねぎちゃん公園
所在地	北海道札幌市東区伏古6条3丁目3
備考	自立式標識 (小型) 合計:1箇所

看板部分 評価	A (危険性なし/破損なし)
看板部分 破損状況	
接合部分 評価	A (危険性なし/破損なし)
接合部分 破損状況	
ポール部分 評価	A (危険性なし/破損なし)
ポール部分 破損状況	
土台部分 評価	A (危険性なし/破損なし)
土台部分 破損状況

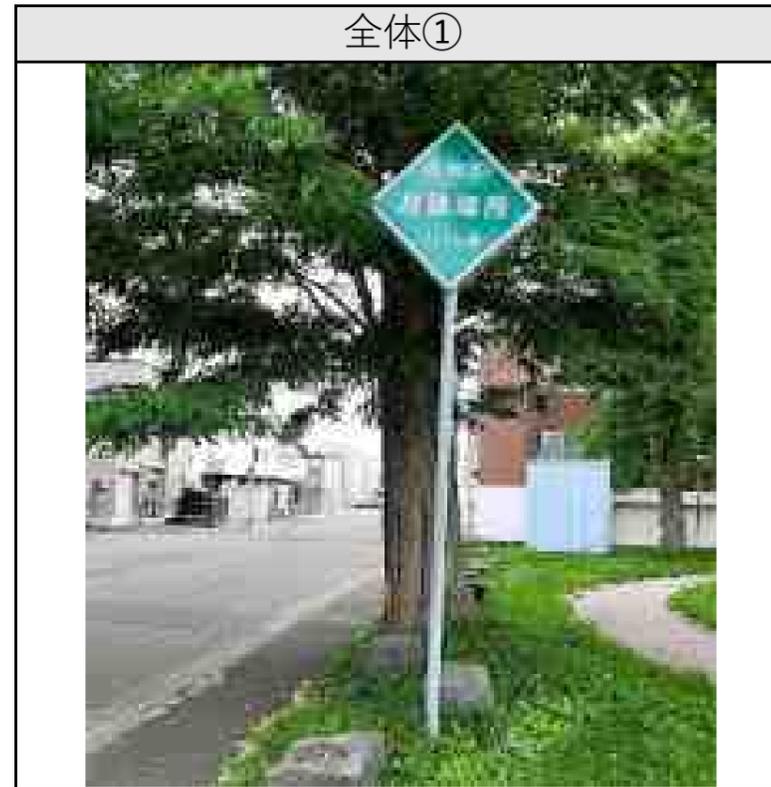
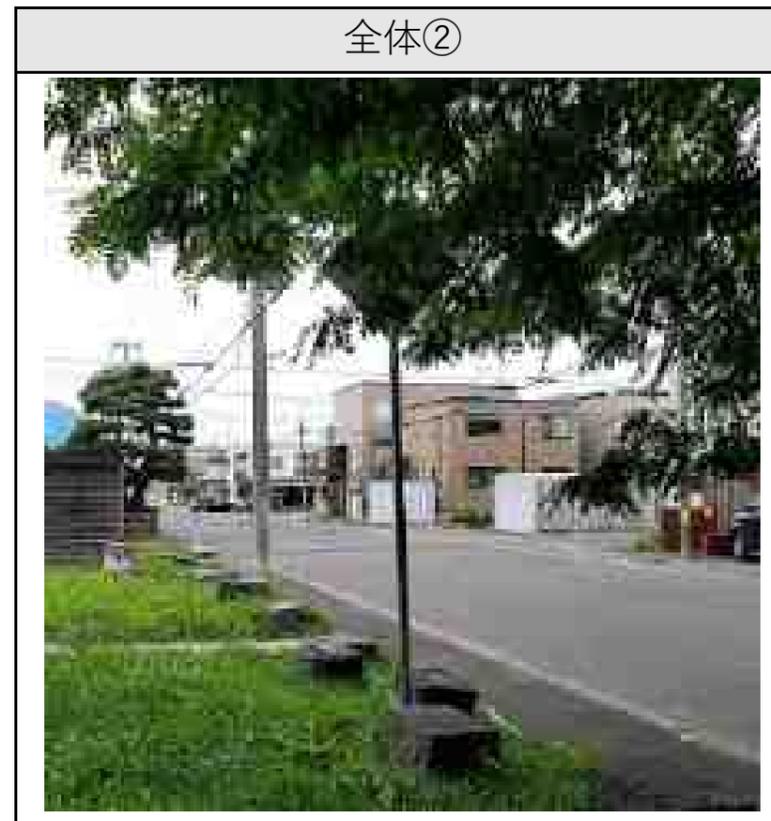
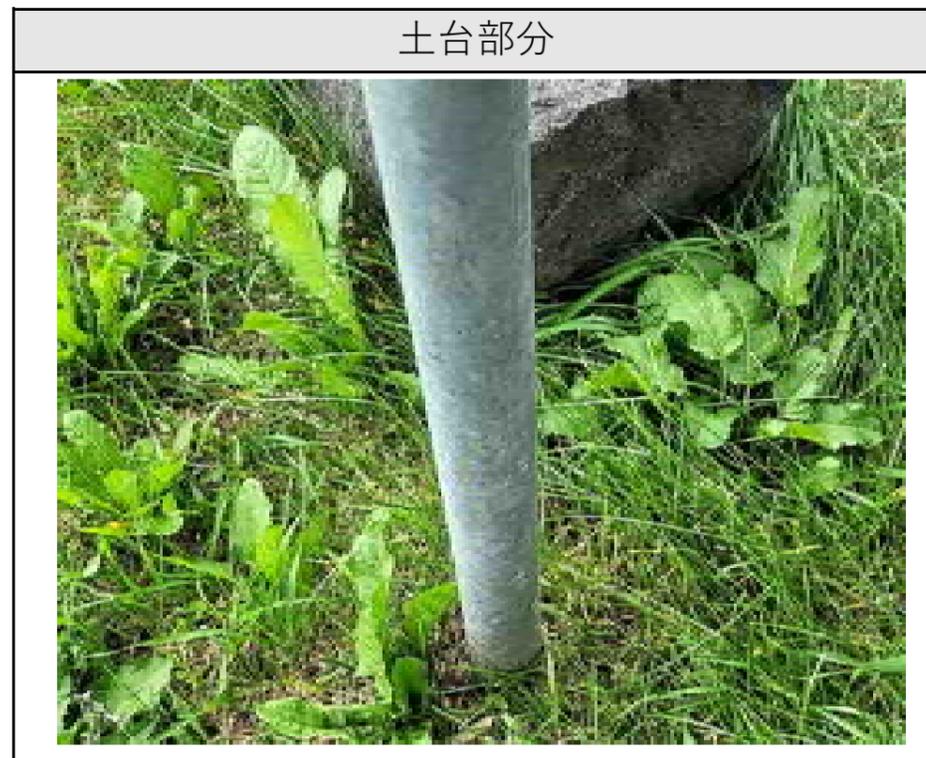
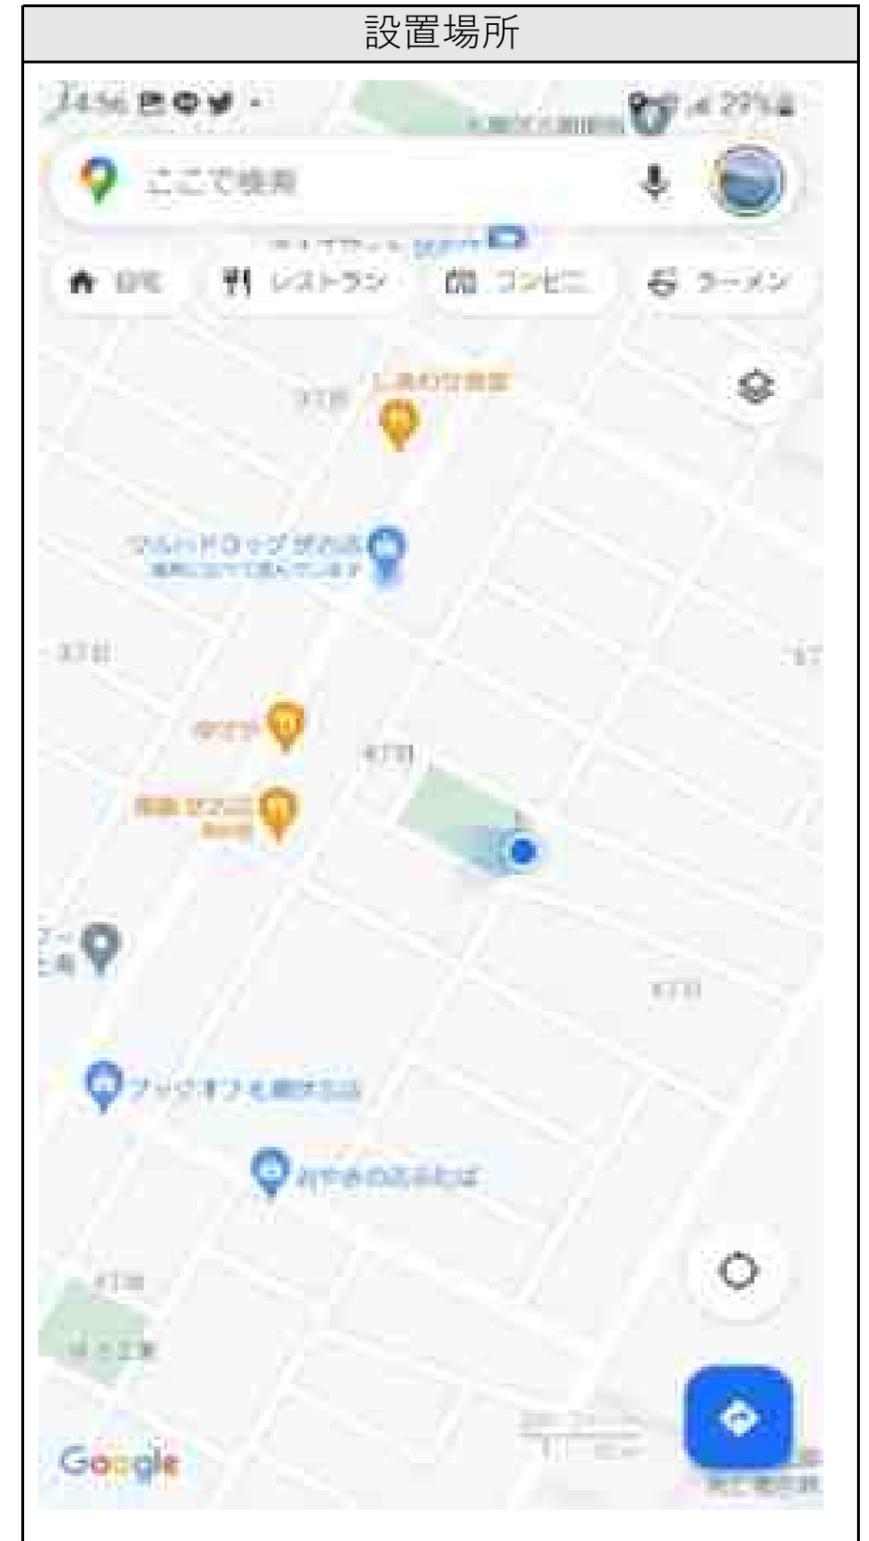
NO	203
施設名	チビデカ公園
所在地	北海道札幌市東区伏古4条4丁目4
備考	自立式標識 (小型) 合計:1箇所

看板部分 評価	A (危険性なし/破損なし)
看板部分 破損状況	
接合部分 評価	A (危険性なし/破損なし)
接合部分 破損状況	
ポール部分 評価	A (危険性なし/破損なし)
ポール部分 破損状況	
土台部分 評価	A (危険性なし/破損なし)
土台部分 破損状況

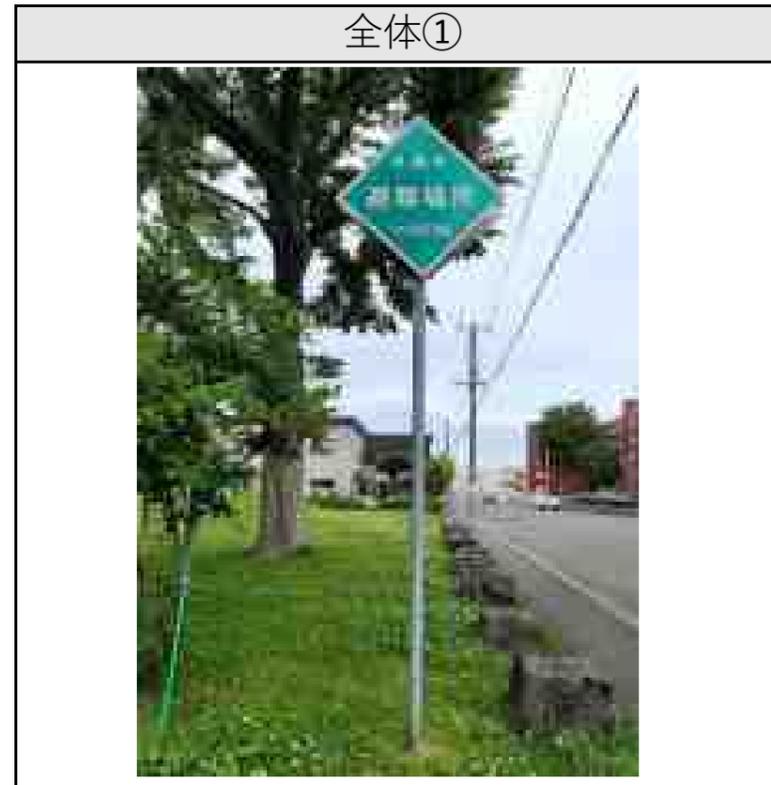
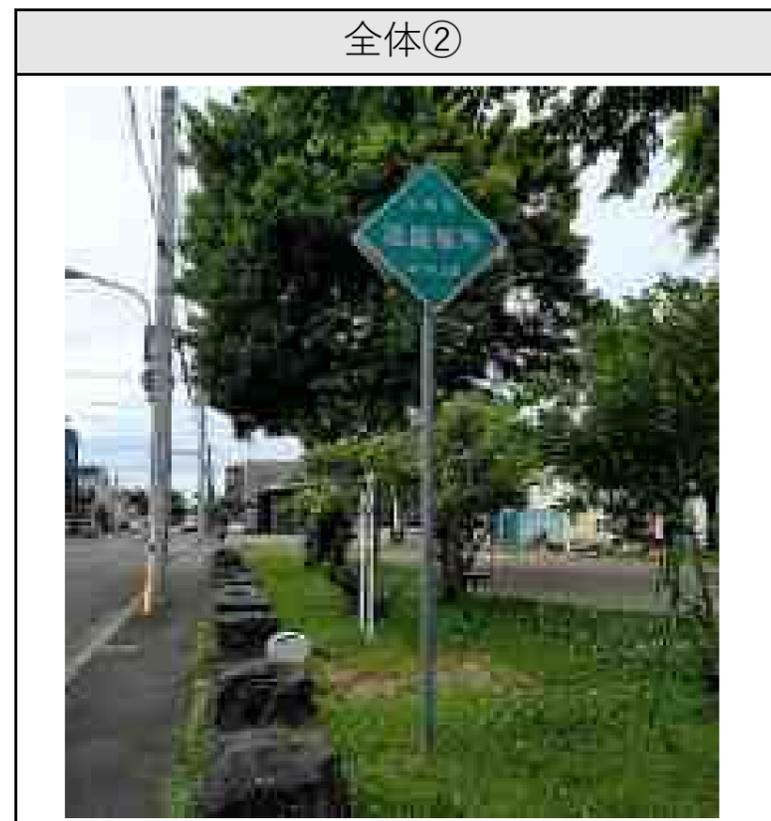
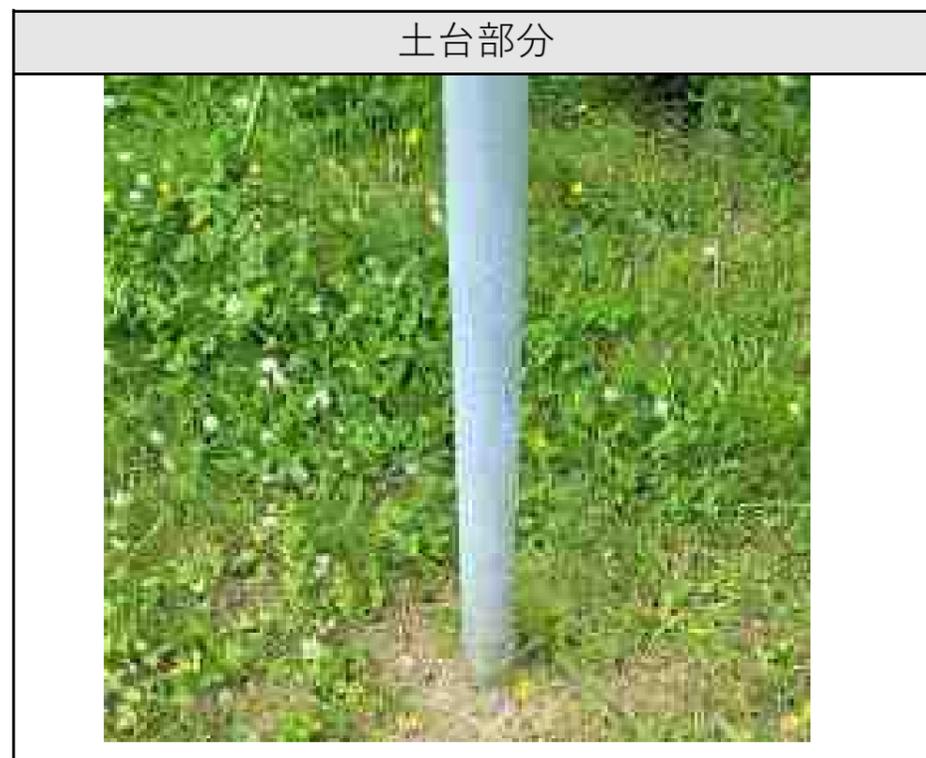
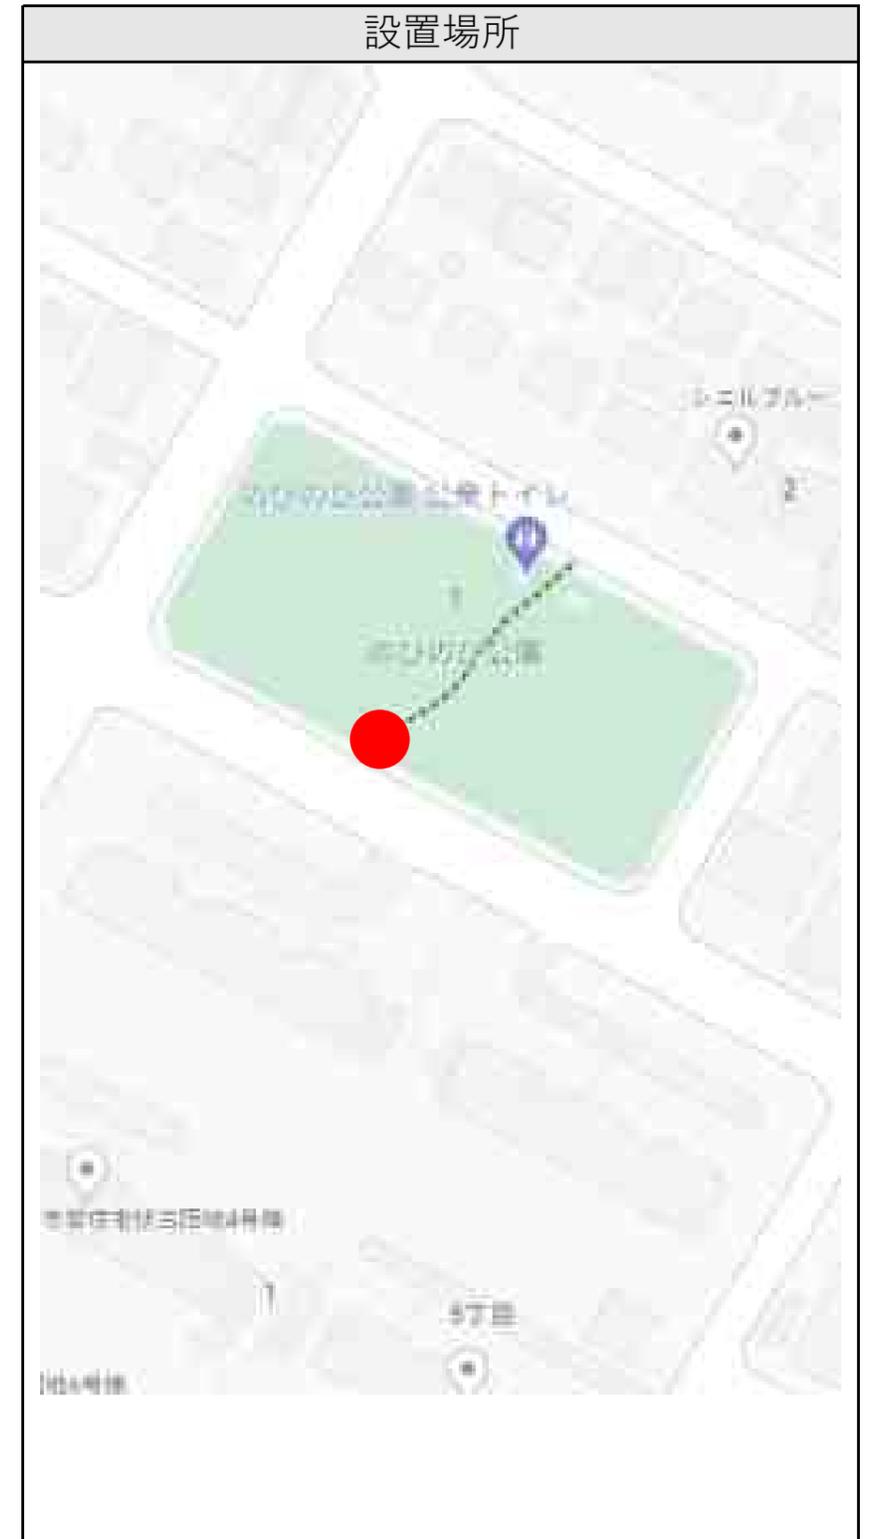
NO	204
施設名	のびのび公園
所在地	北海道札幌市東区伏古7条5丁目1
備考	自立式標識 (小型) 合計:1箇所

看板部分 評価	A (危険性なし/破損なし)
看板部分 破損状況	
接合部分 評価	A (危険性なし/破損なし)
接合部分 破損状況	
ポール部分 評価	A (危険性なし/破損なし)
ポール部分 破損状況	
土台部分 評価	A (危険性なし/破損なし)
土台部分 破損状況

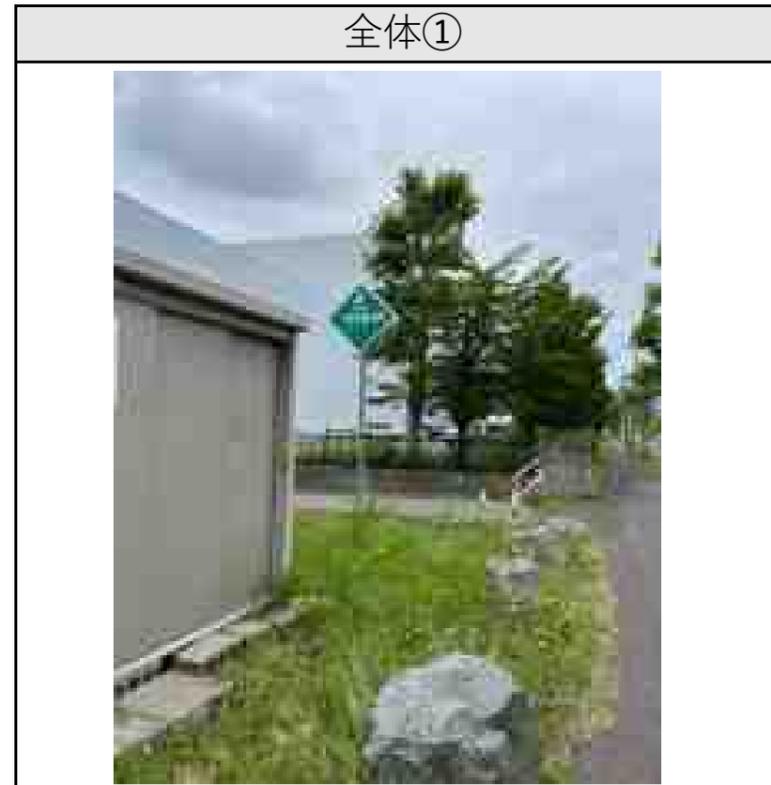
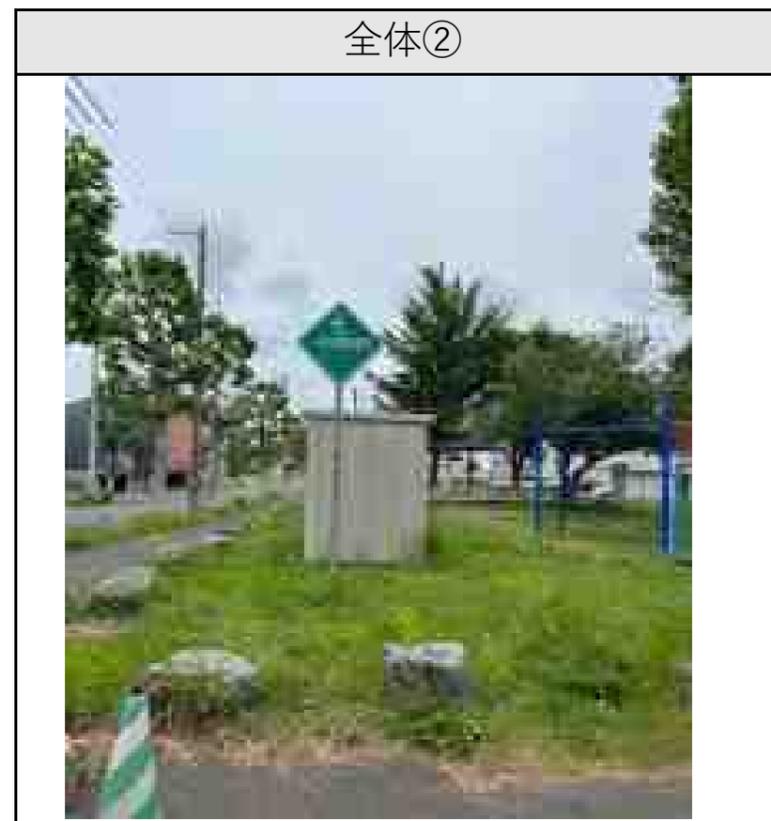
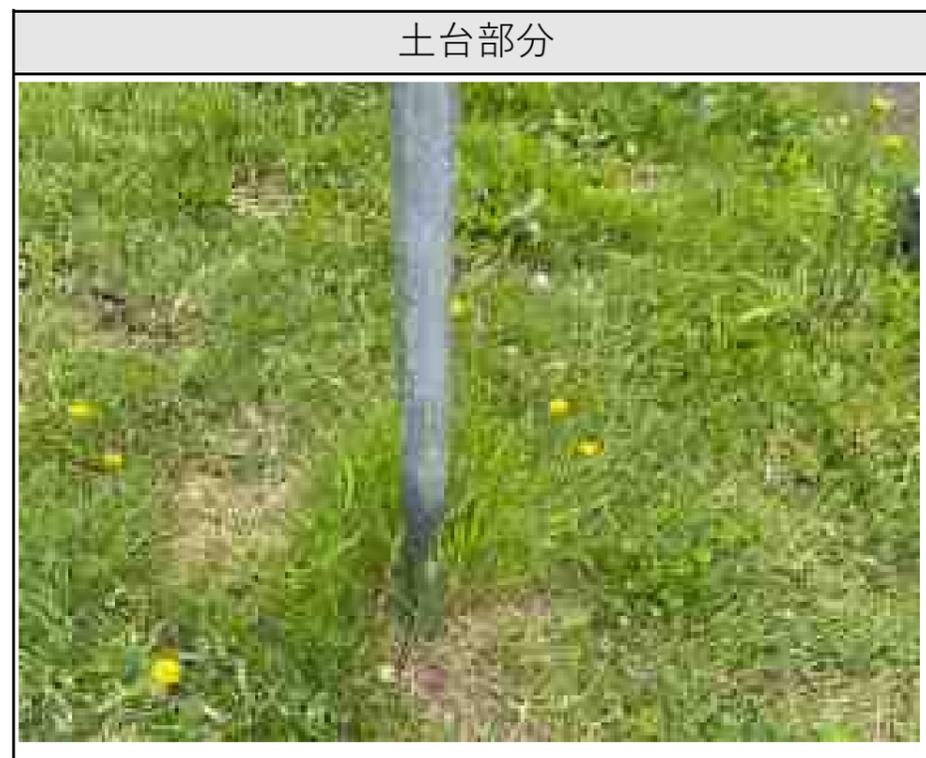
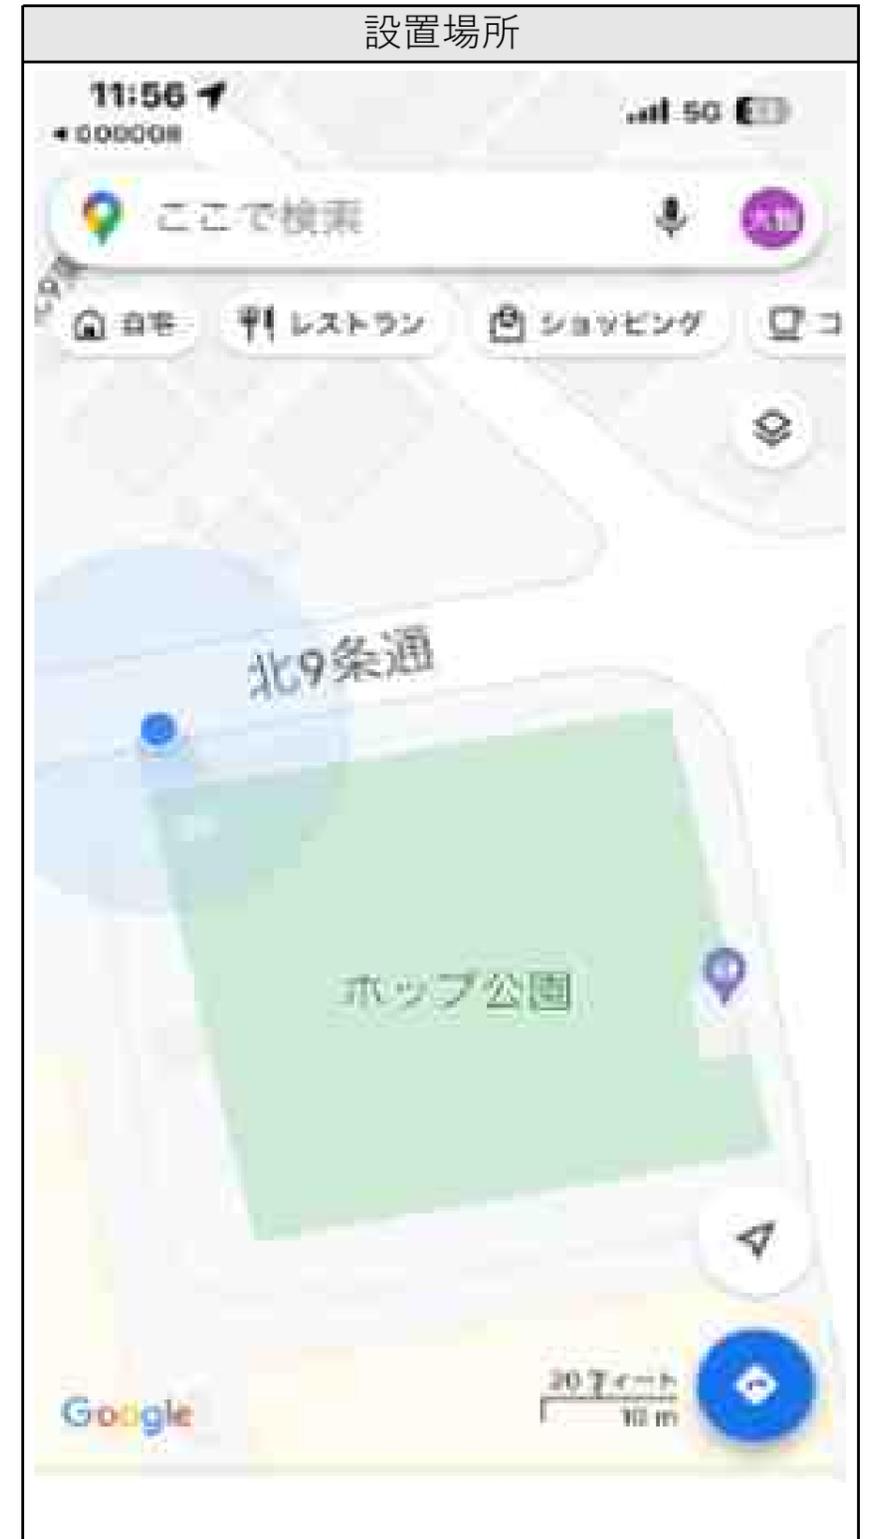
NO	206
施設名	ホップ公園
所在地	北海道札幌市東区北8条東9丁目2
備考	自立式標識 (小型) 合計:1箇所

看板部分 評価	A (危険性なし/破損なし)
看板部分 破損状況	
接合部分 評価	A (危険性なし/破損なし)
接合部分 破損状況	
ポール部分 評価	A (危険性なし/破損なし)
ポール部分 破損状況	
土台部分 評価	A (危険性なし/破損なし)
土台部分 破損状況

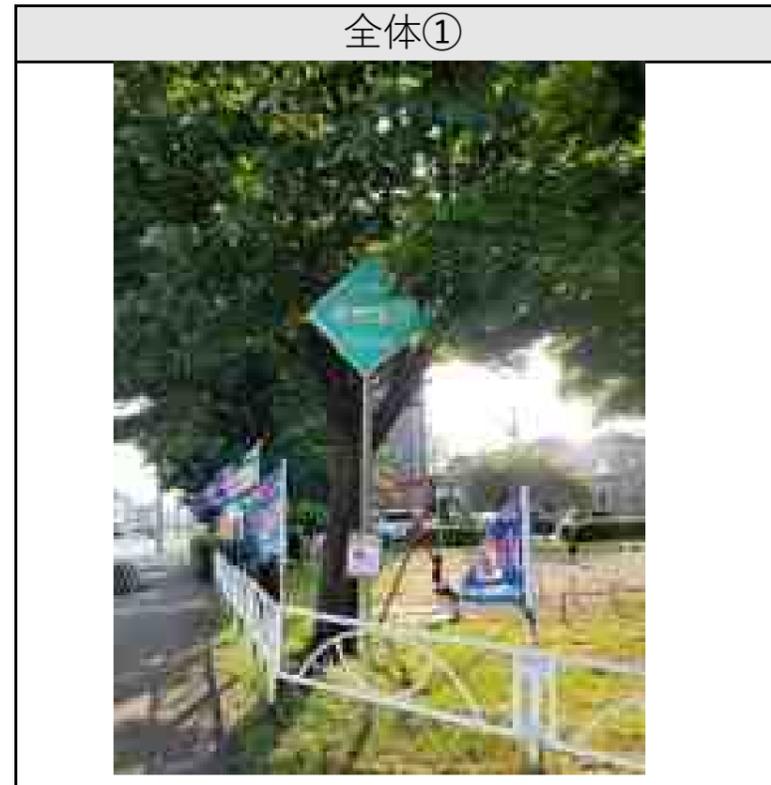
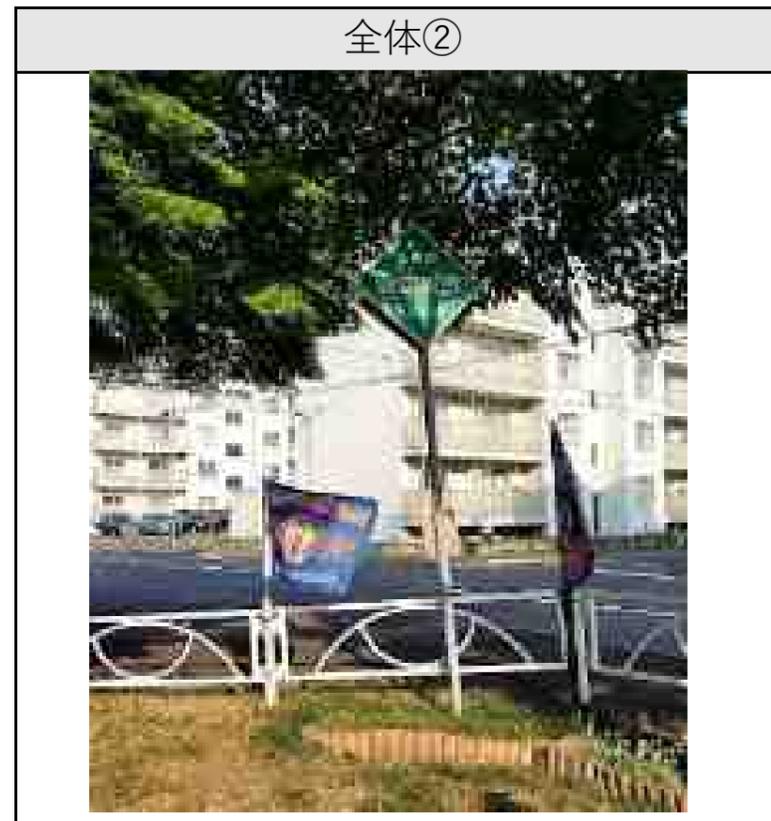
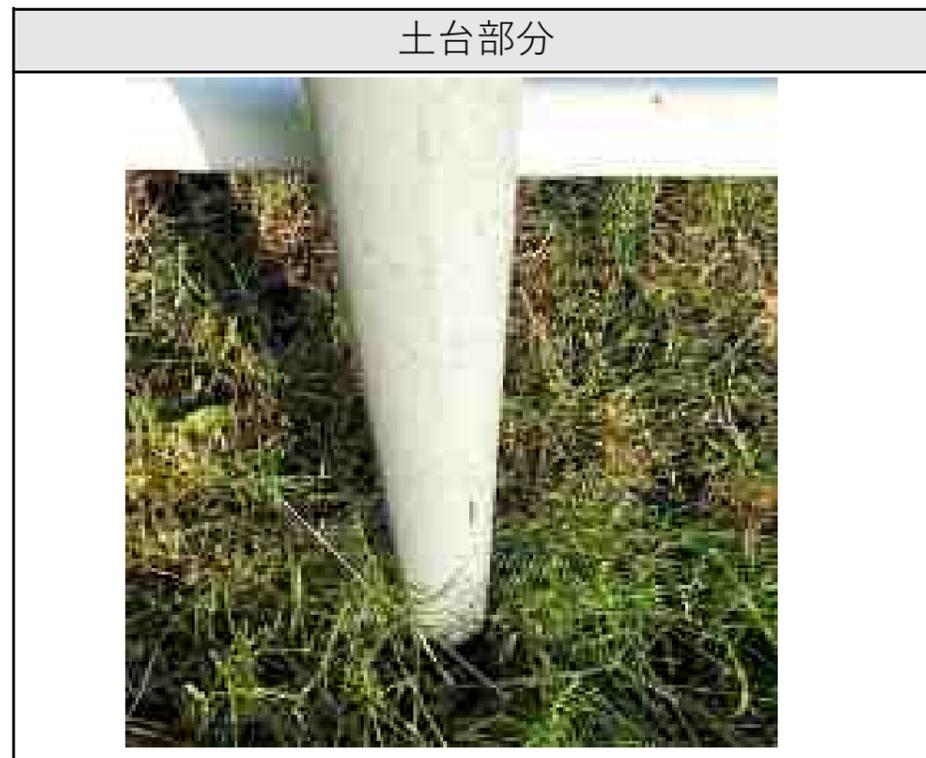
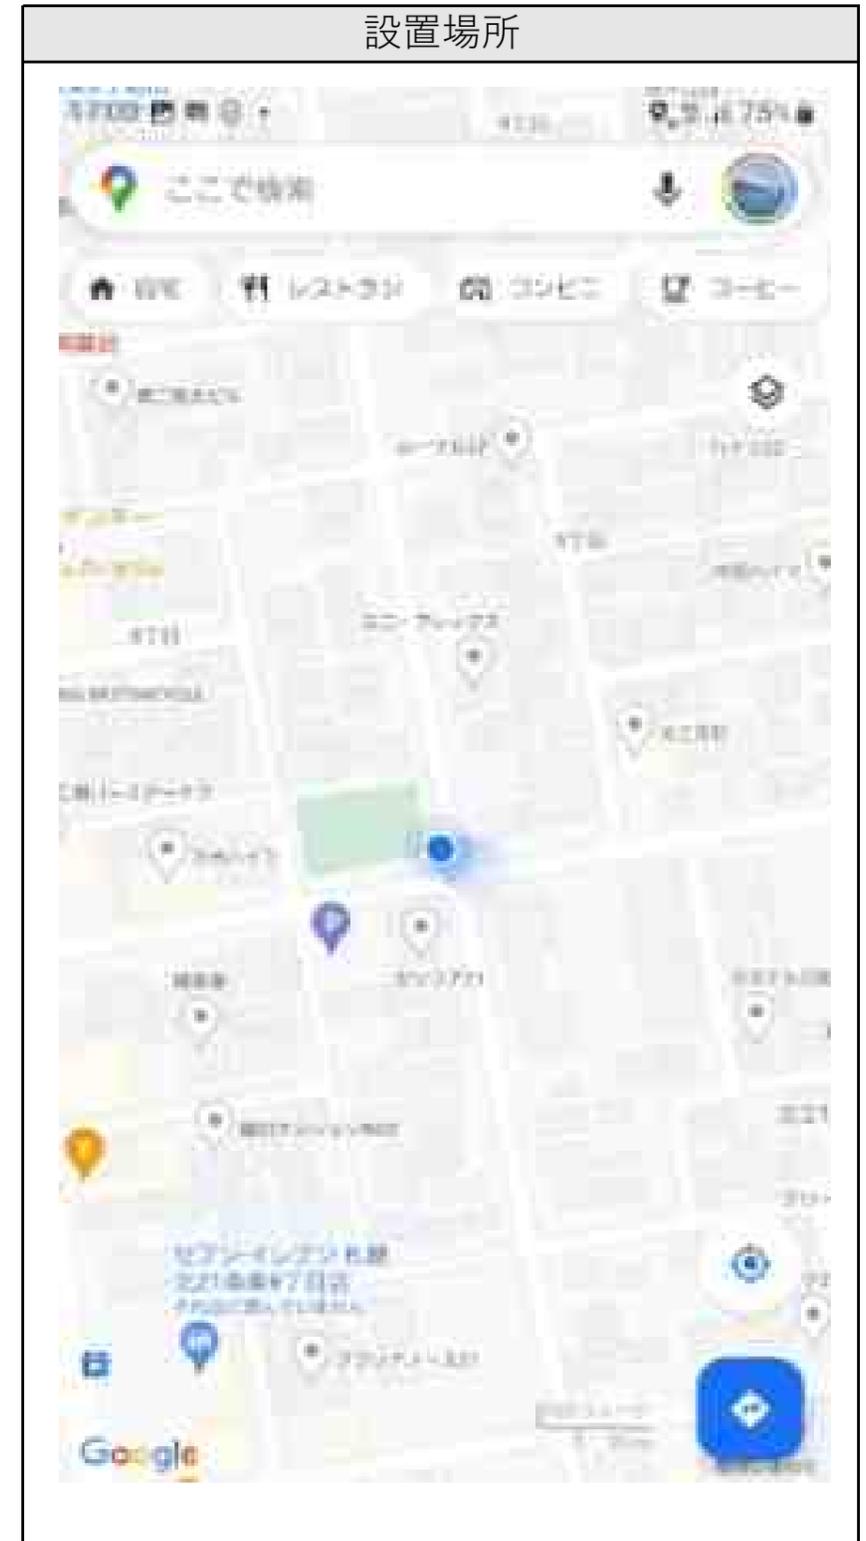
NO	207
施設名	みはる公園
所在地	北海道札幌市東区北22条東8丁目5-21
備考	自立式標識 (小型) 合計:1箇所

看板部分 評価	A (危険性なし/破損なし)
看板部分 破損状況	
接合部分 評価	A (危険性なし/破損なし)
接合部分 破損状況	
ポール部分 評価	A (危険性なし/破損なし)
ポール部分 破損状況	
土台部分 評価	A (危険性なし/破損なし)
土台部分 破損状況
