NO	194
施設名	あすなろ公園
所在地	北海道札幌市東区北20条東19丁目3
備考	自立式標識 (小型) 合計:1箇所

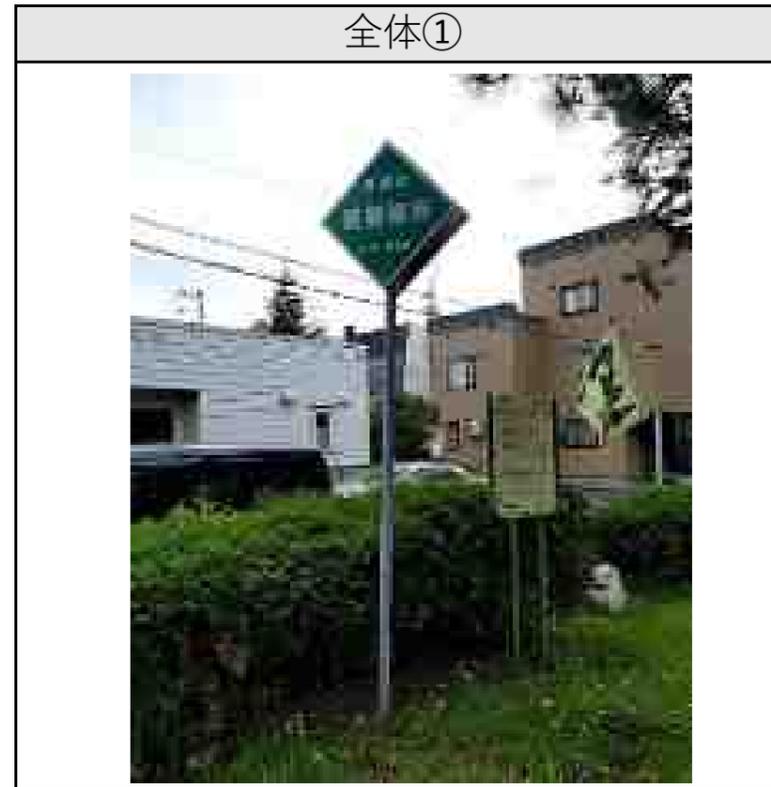
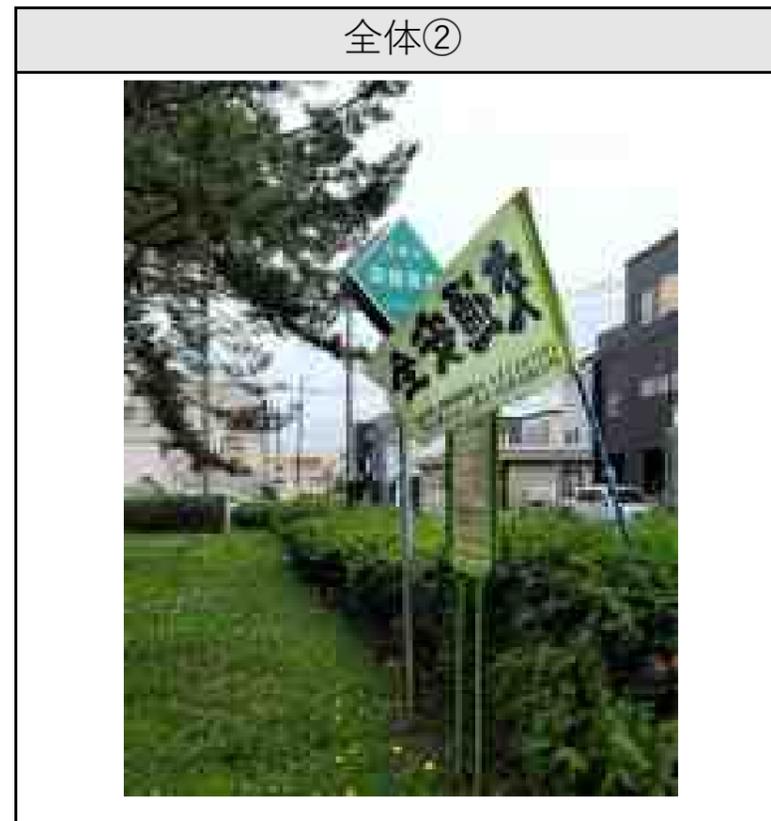
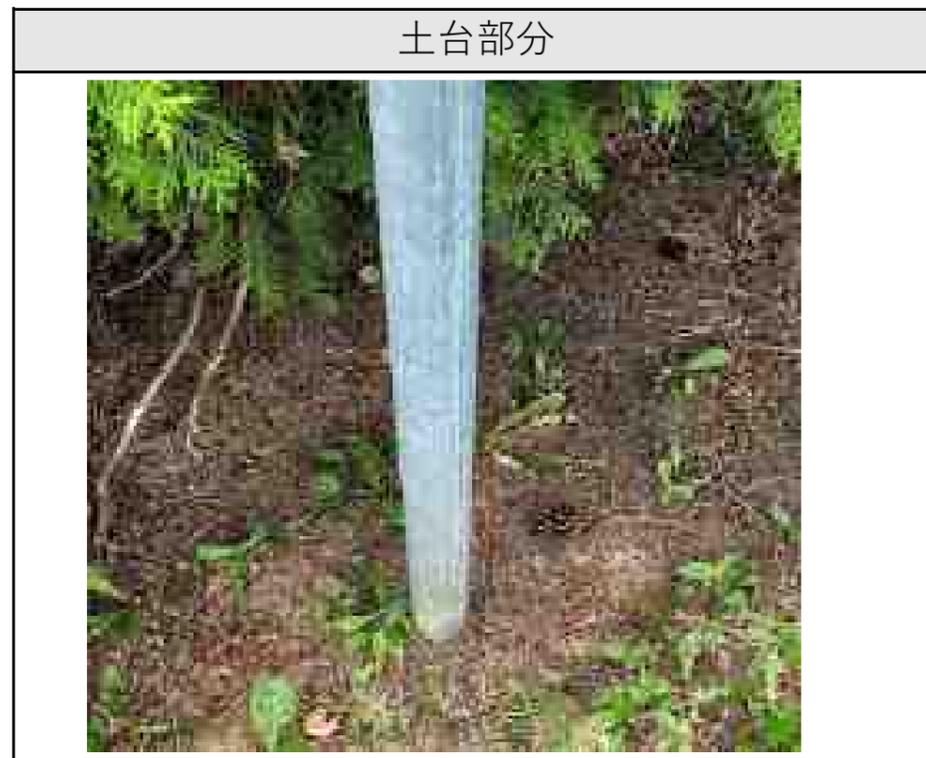
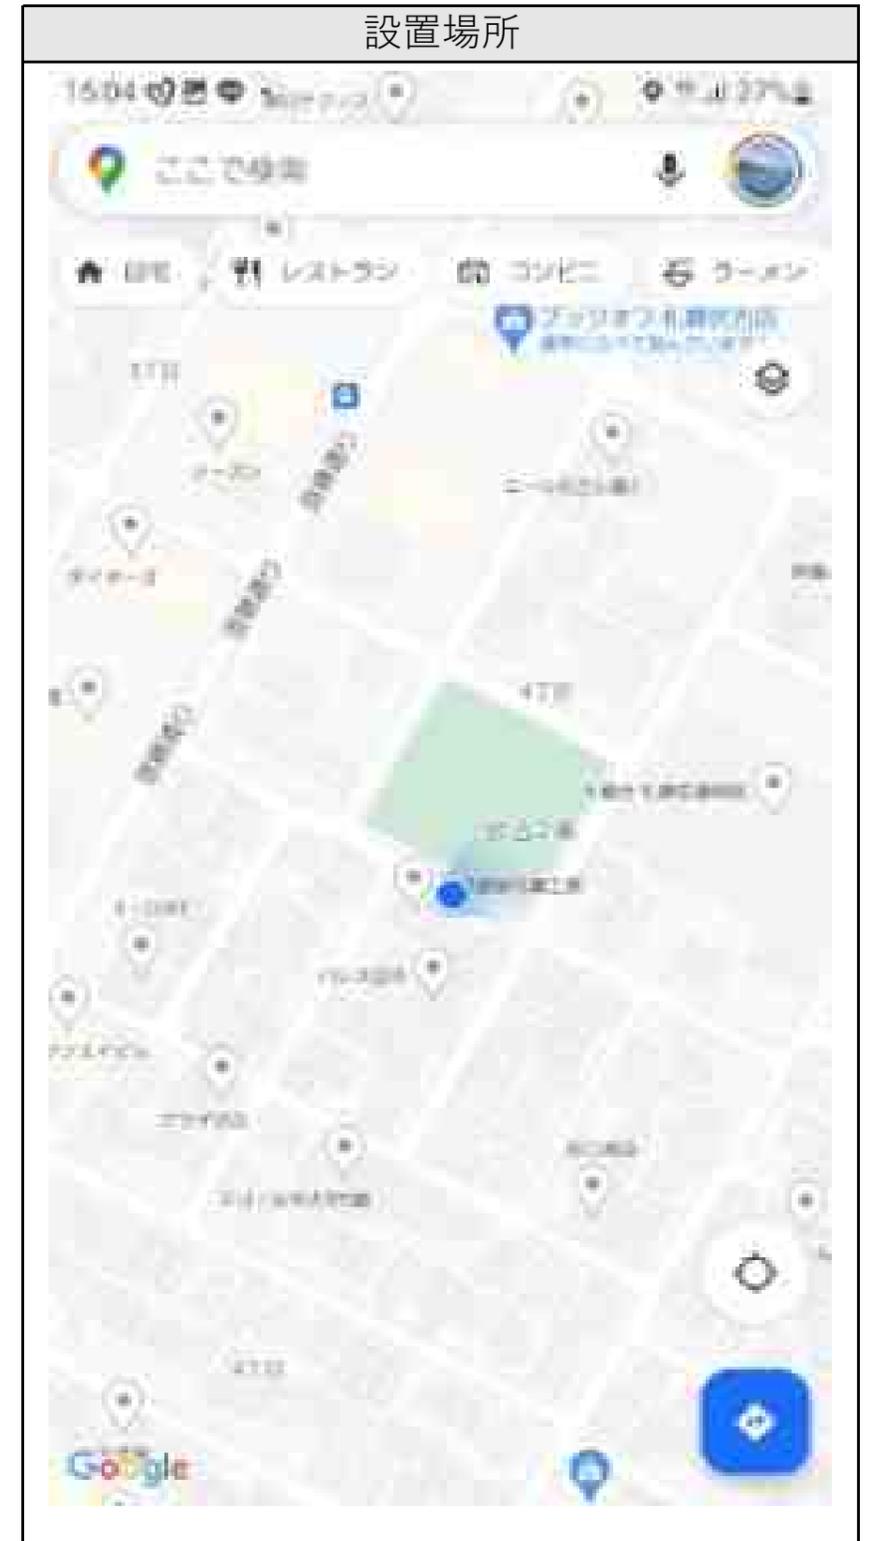
NO	210
施設名	わかにれ公園
所在地	北海道札幌市東区伏古2条4丁目5
備考	自立式標識 (小型) 合計:1箇所

看板部分 評価	A (危険性なし/破損なし)
看板部分 破損状況	
接合部分 評価	A (危険性なし/破損なし)
接合部分 破損状況	
ポール部分 評価	A (危険性なし/破損なし)
ポール部分 破損状況	
土台部分 評価	A (危険性なし/破損なし)
土台部分 破損状況

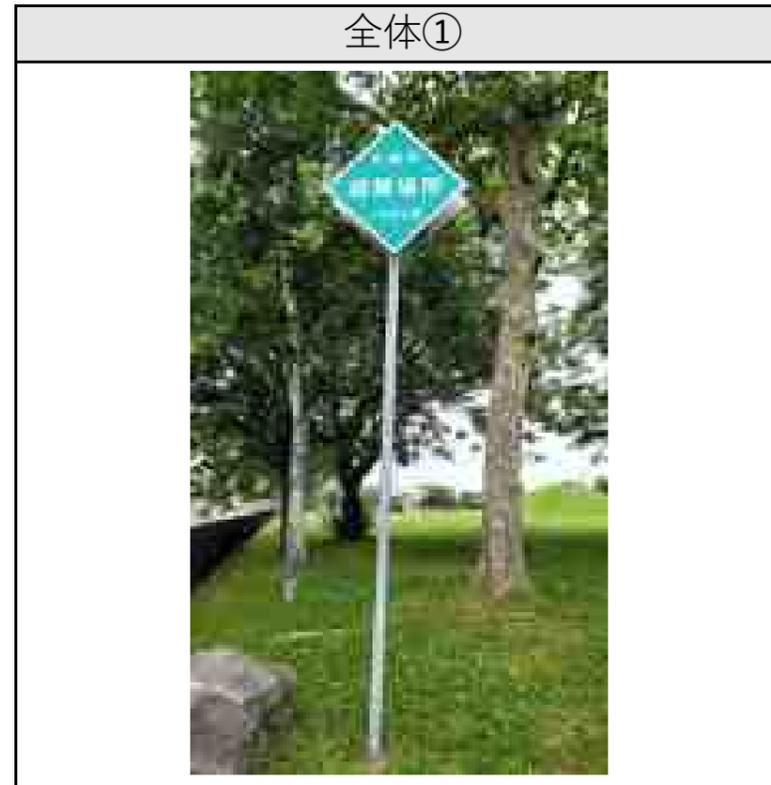
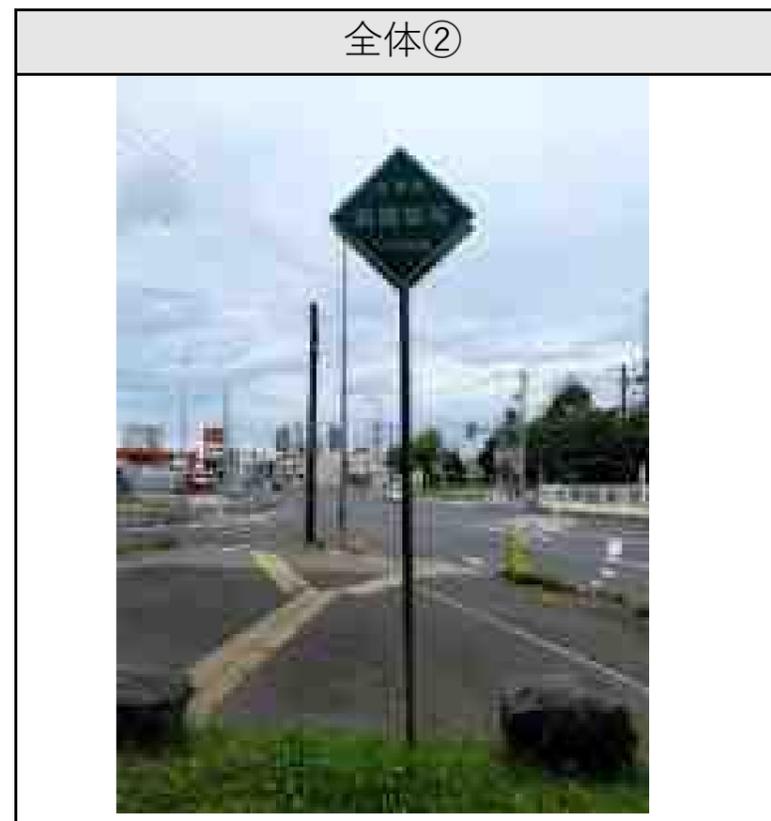
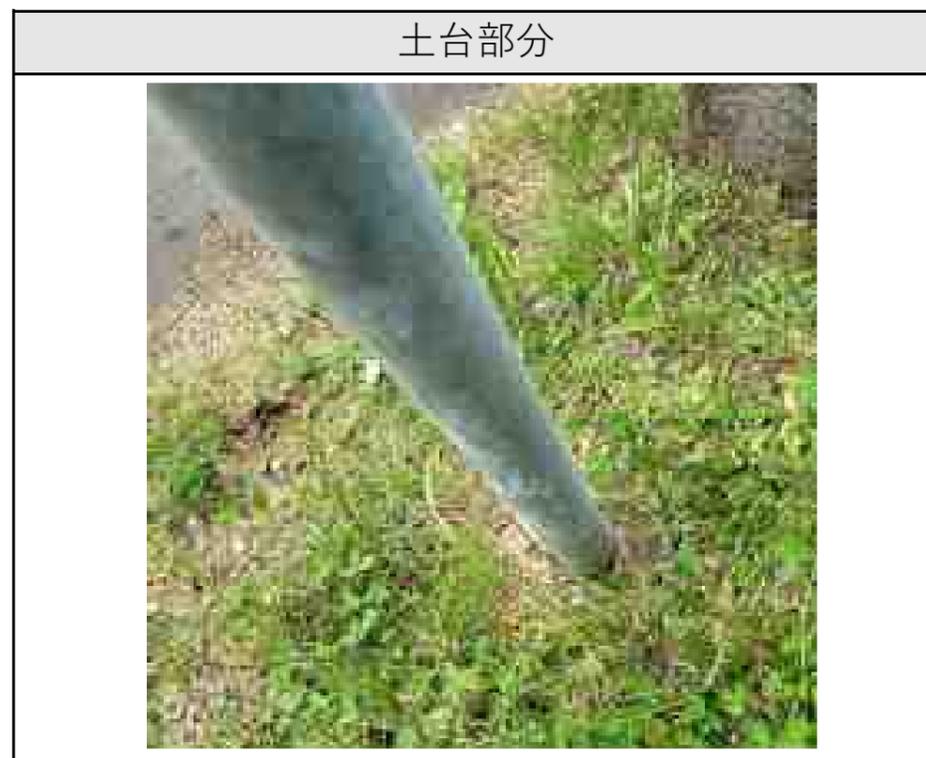
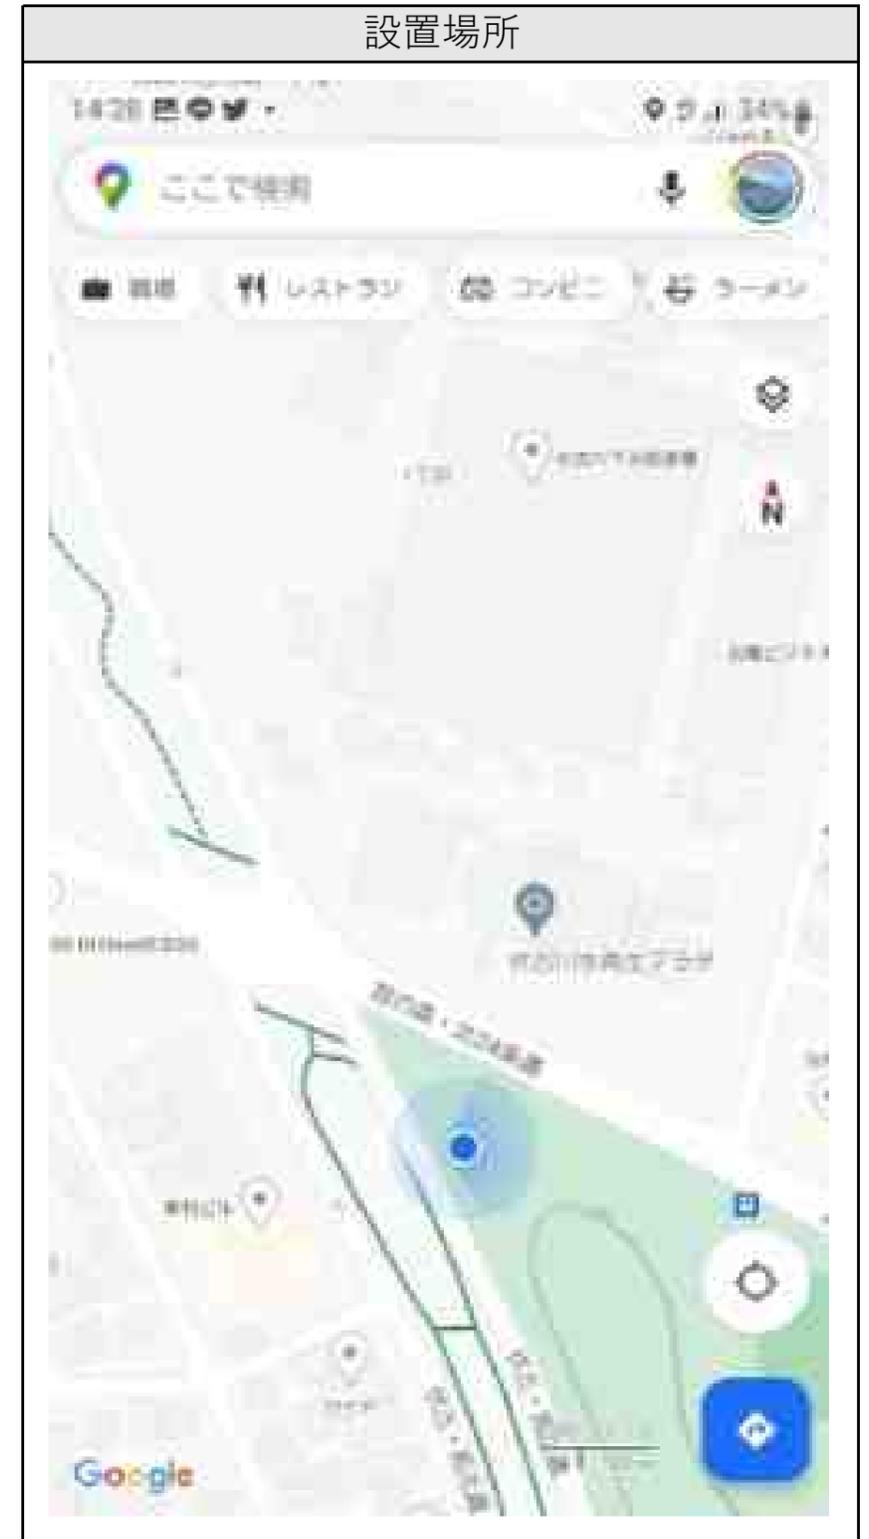
NO	211
施設名	一の村公園
所在地	北海道札幌市東区伏古7条2丁目1
備考	自立式標識 (小型) 合計:1箇所

看板部分 評価	A (危険性なし/破損なし)
看板部分 破損状況	
接合部分 評価	A (危険性なし/破損なし)
接合部分 破損状況	
ポール部分 評価	A (危険性なし/破損なし)
ポール部分 破損状況	
土台部分 評価	A (危険性なし/破損なし)
土台部分 破損状況

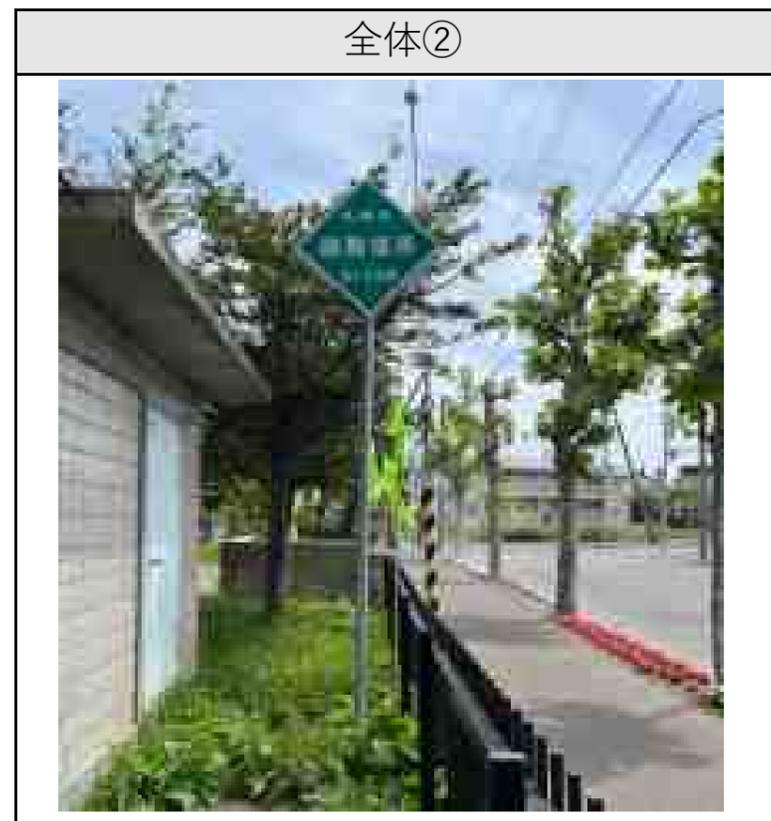
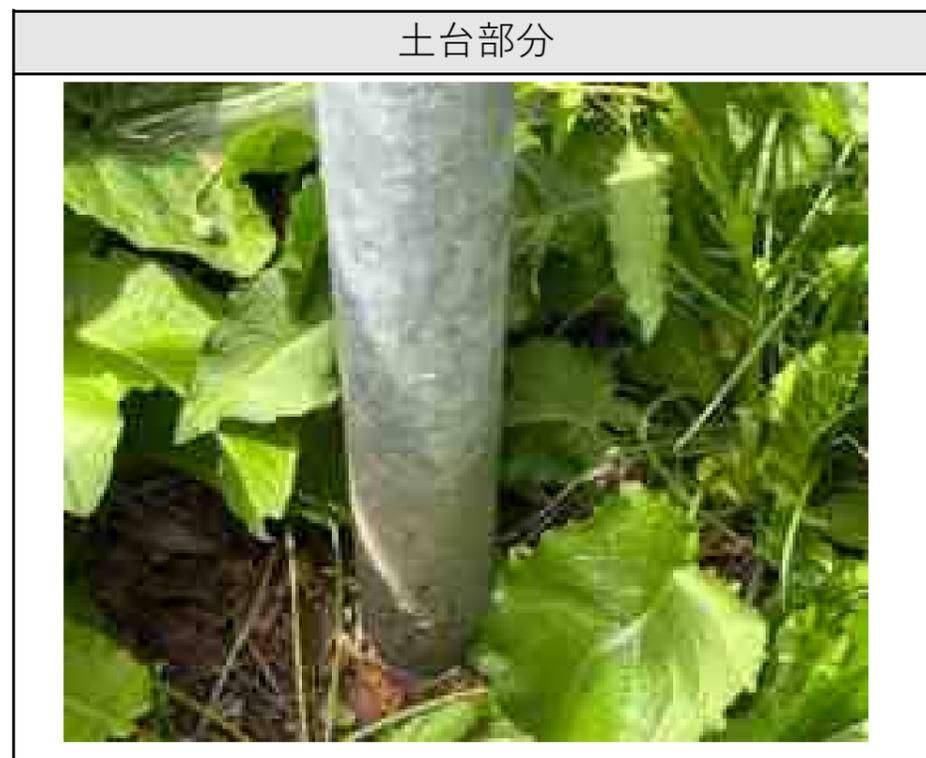
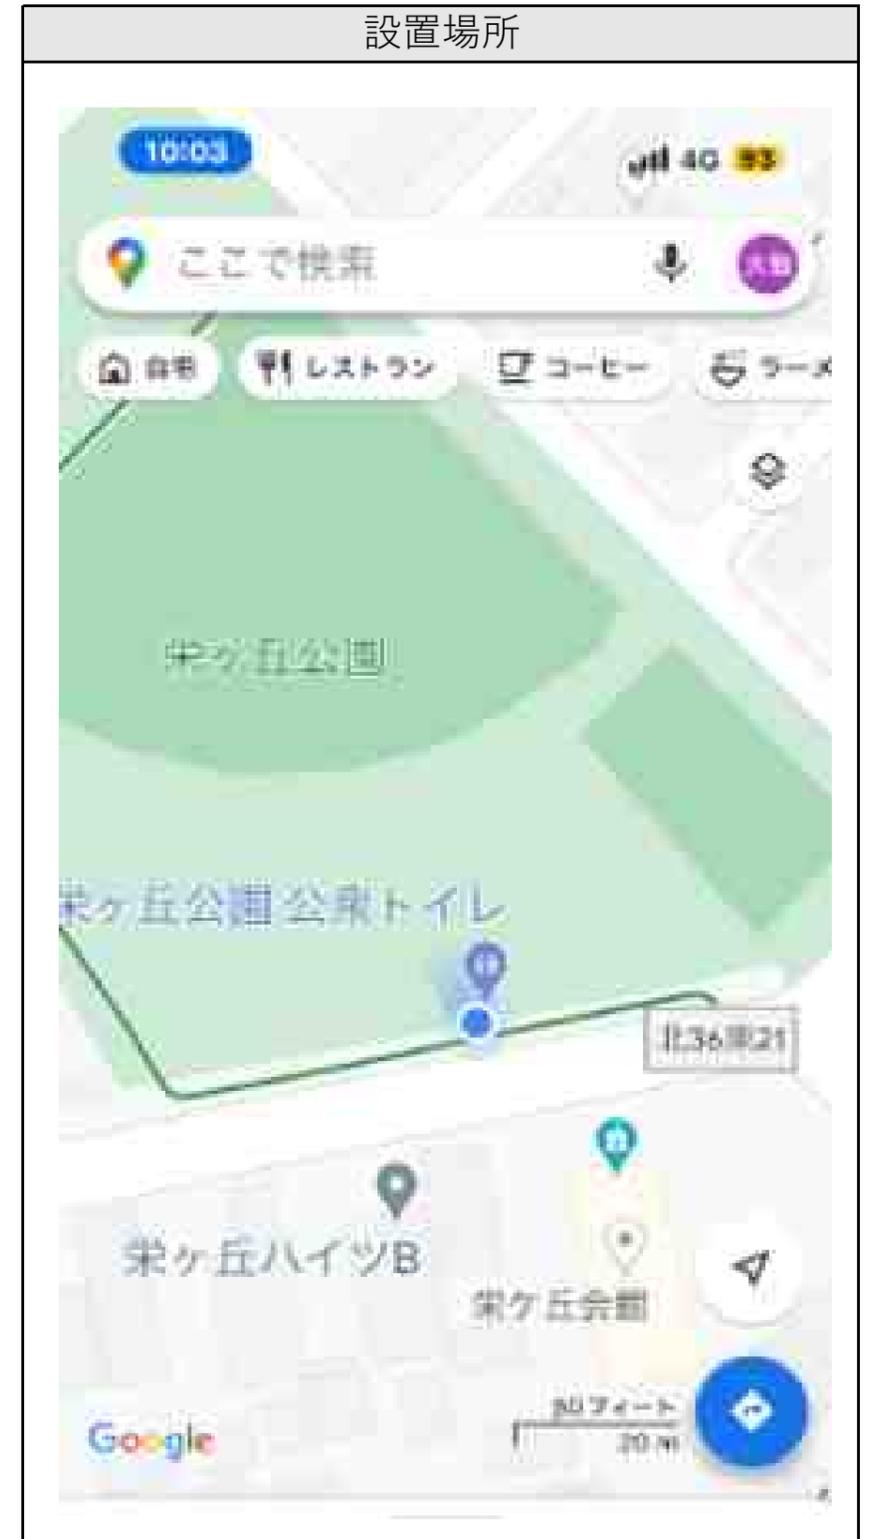
NO	212
施設名	栄ヶ丘公園
所在地	北海道札幌市東区北36条東21丁目5
備考	自立式標識 (小型) 合計:1箇所

看板部分 評価	A (危険性なし/破損なし)
看板部分 破損状況	
接合部分 評価	A (危険性なし/破損なし)
接合部分 破損状況	
ポール部分 評価	A (危険性なし/破損なし)
ポール部分 破損状況	
土台部分 評価	A (危険性なし/破損なし)
土台部分 破損状況

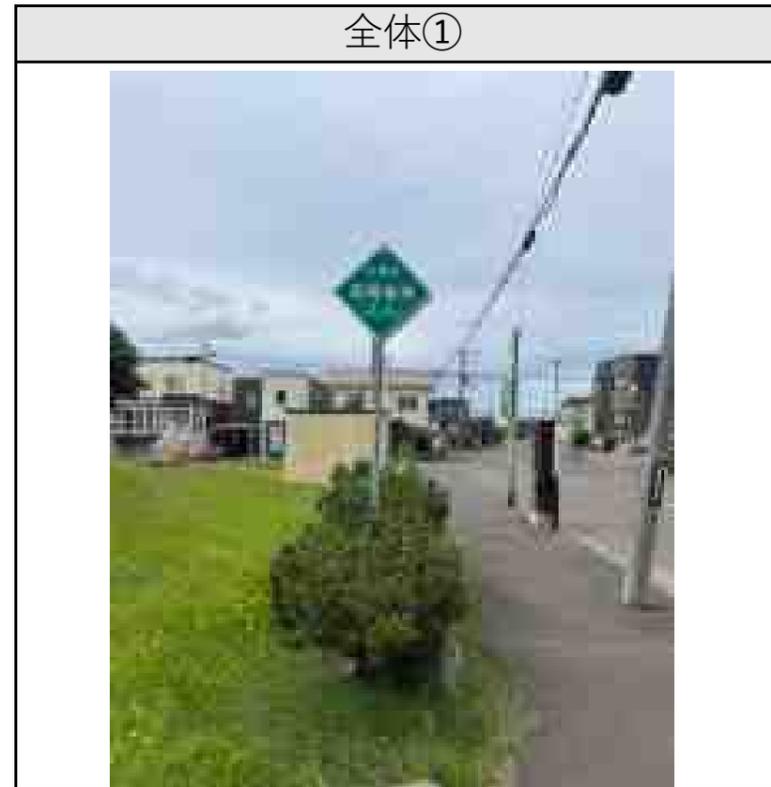
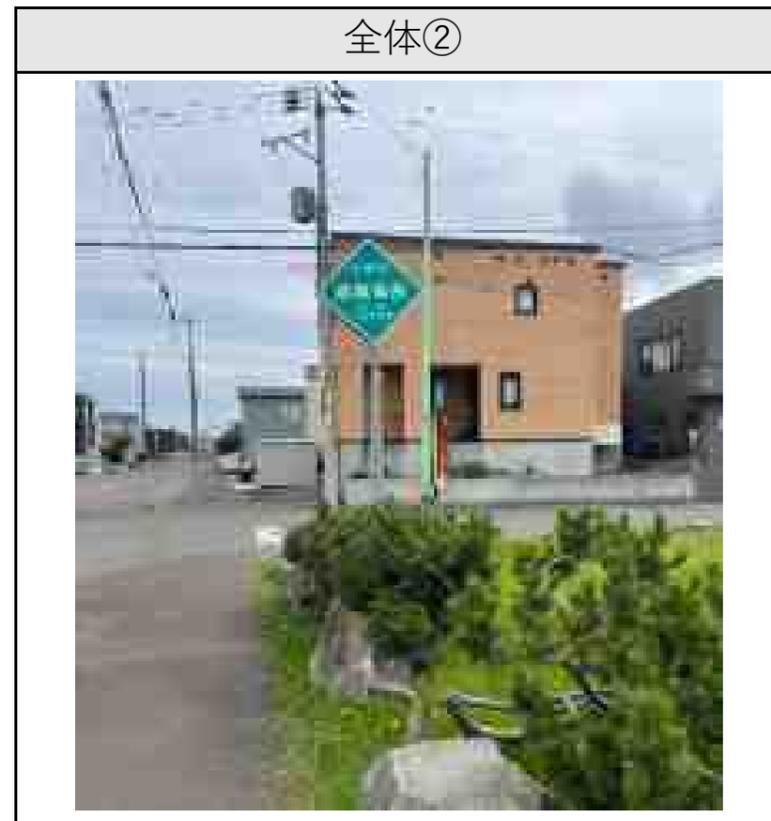
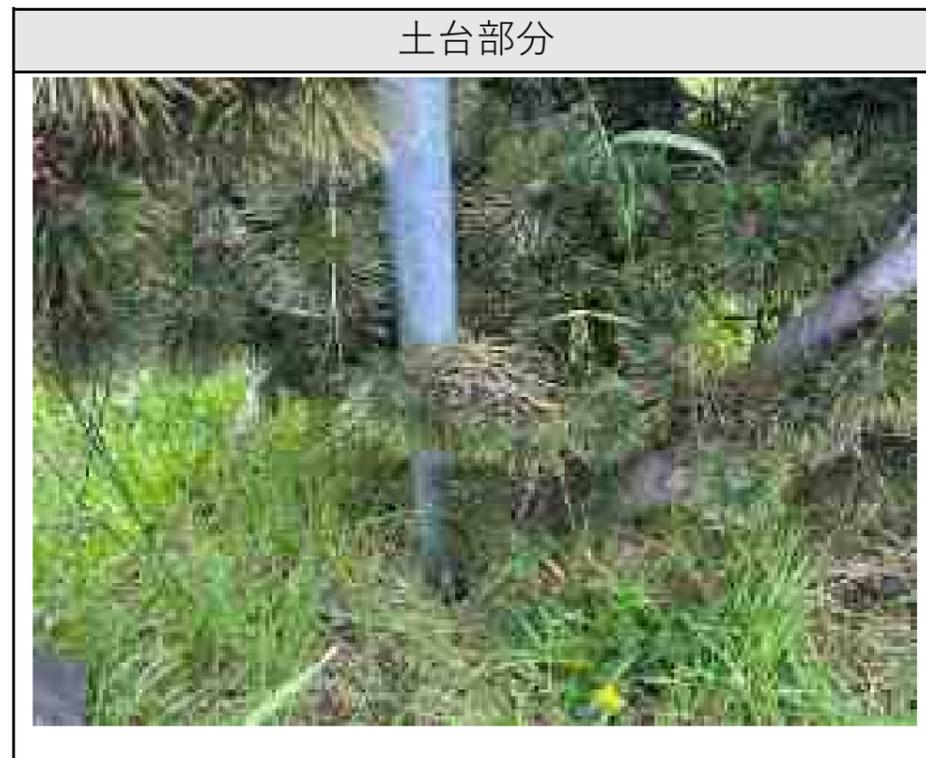
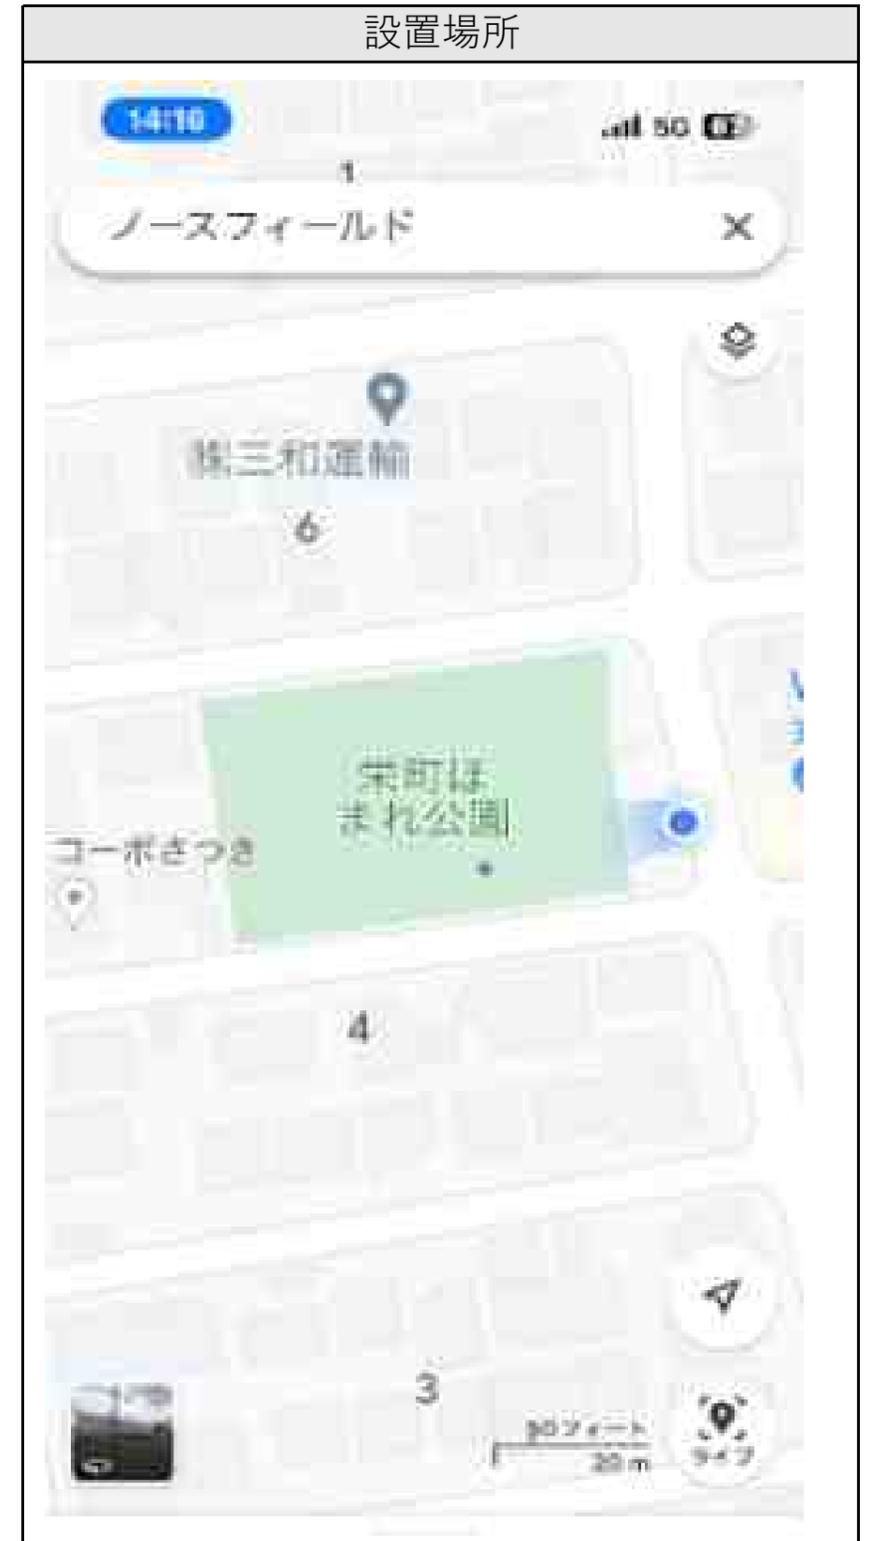
NO	213
施設名	栄町ほまれ公園
所在地	北海道札幌市東区北49条東14丁目5-22
備考	自立式標識 (小型) 合計:1箇所

看板部分 評価	A (危険性なし/破損なし)
看板部分 破損状況	
接合部分 評価	A (危険性なし/破損なし)
接合部分 破損状況	
ポール部分 評価	A (危険性なし/破損なし)
ポール部分 破損状況	
土台部分 評価	A (危険性なし/破損なし)
土台部分 破損状況

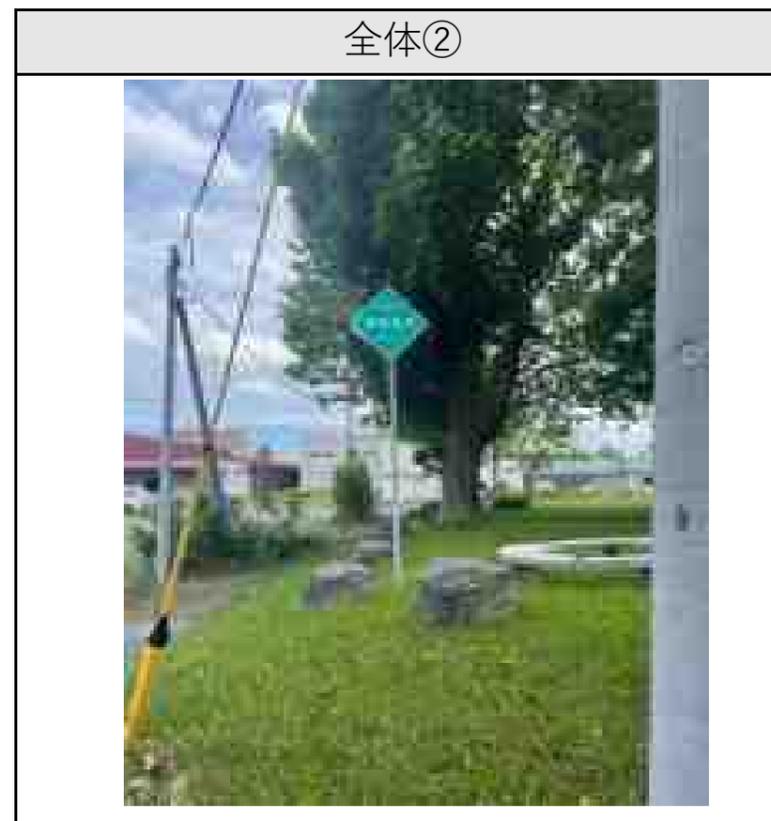
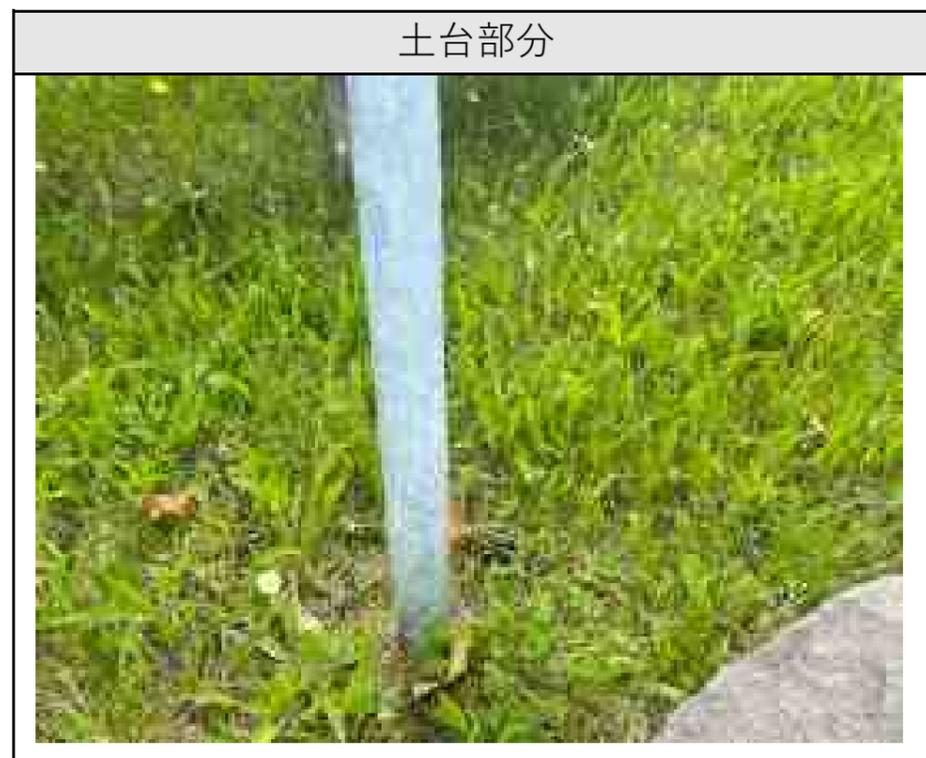
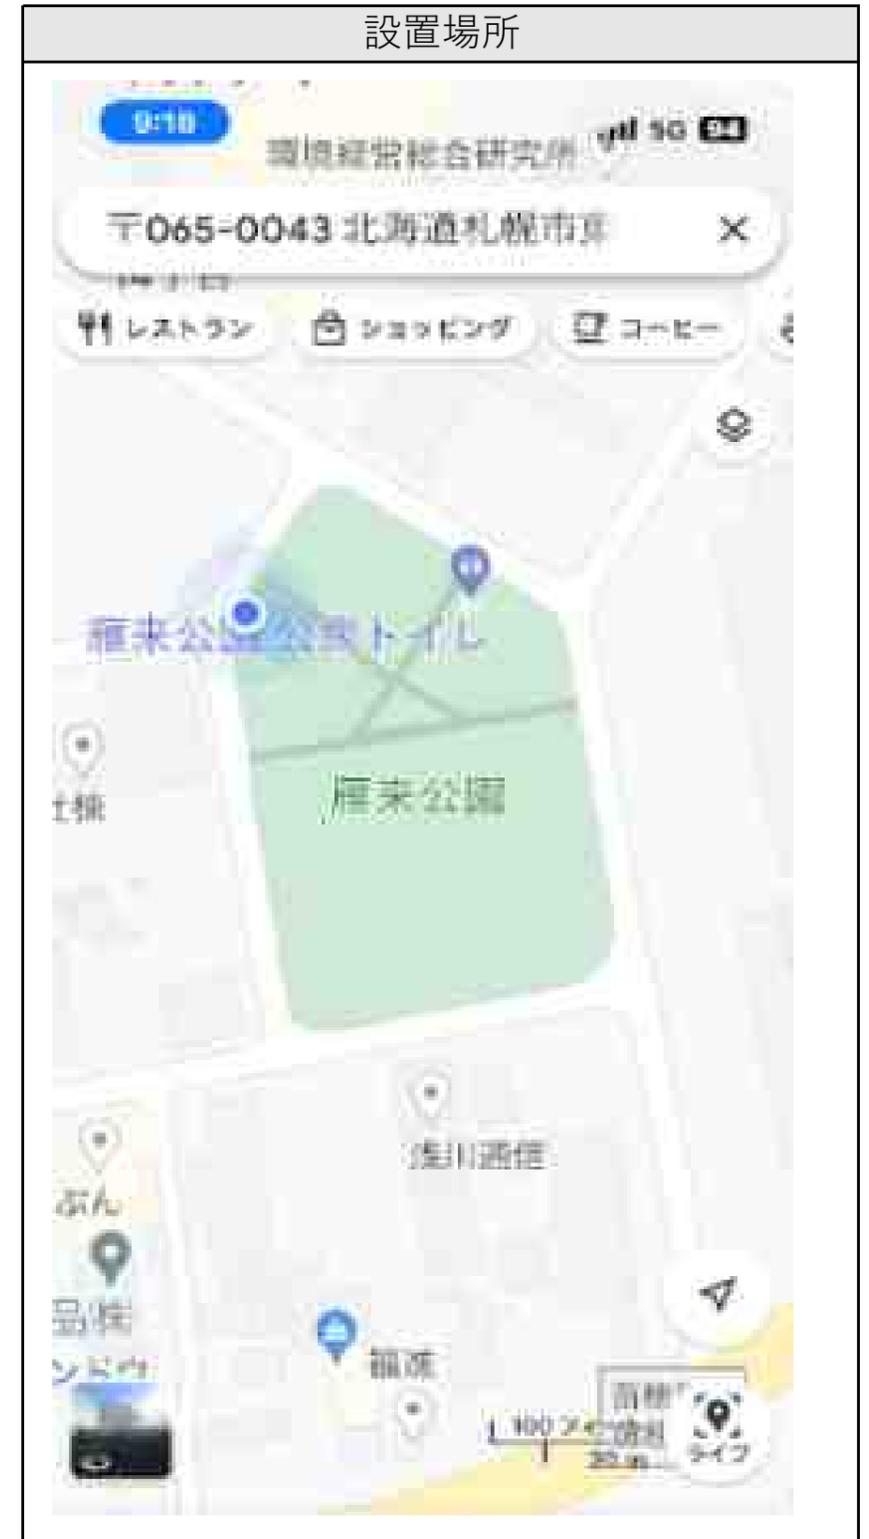
NO	214
施設名	雁来公園
所在地	北海道札幌市東区苗穂町13丁目3
備考	自立式標識 (小型) 合計:1箇所

看板部分 評価	A (危険性なし/破損なし)
看板部分 破損状況	
接合部分 評価	A (危険性なし/破損なし)
接合部分 破損状況	
ポール部分 評価	A (危険性なし/破損なし)
ポール部分 破損状況	
土台部分 評価	A (危険性なし/破損なし)
土台部分 破損状況

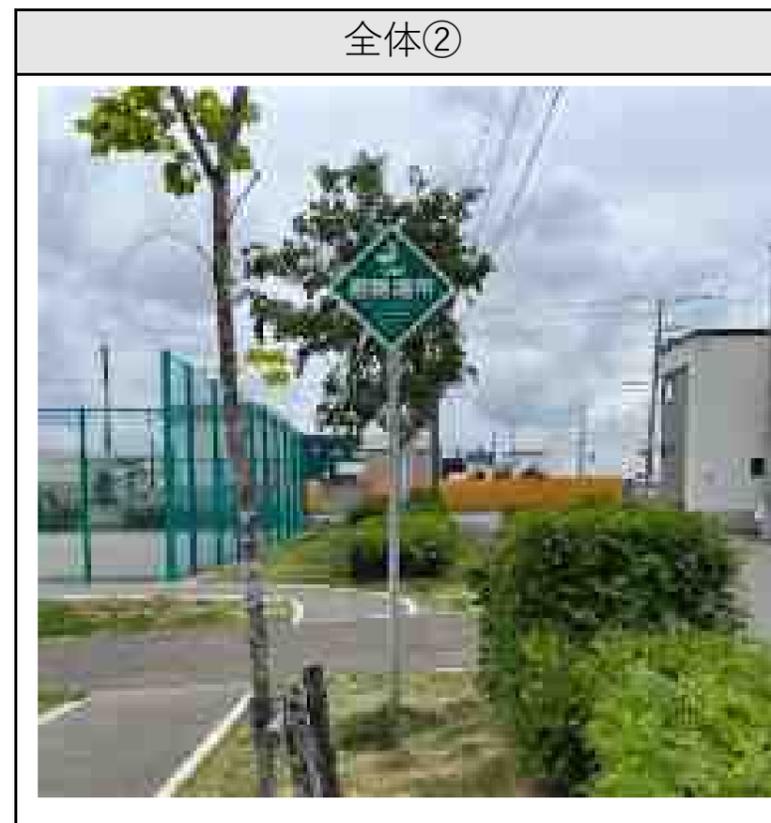
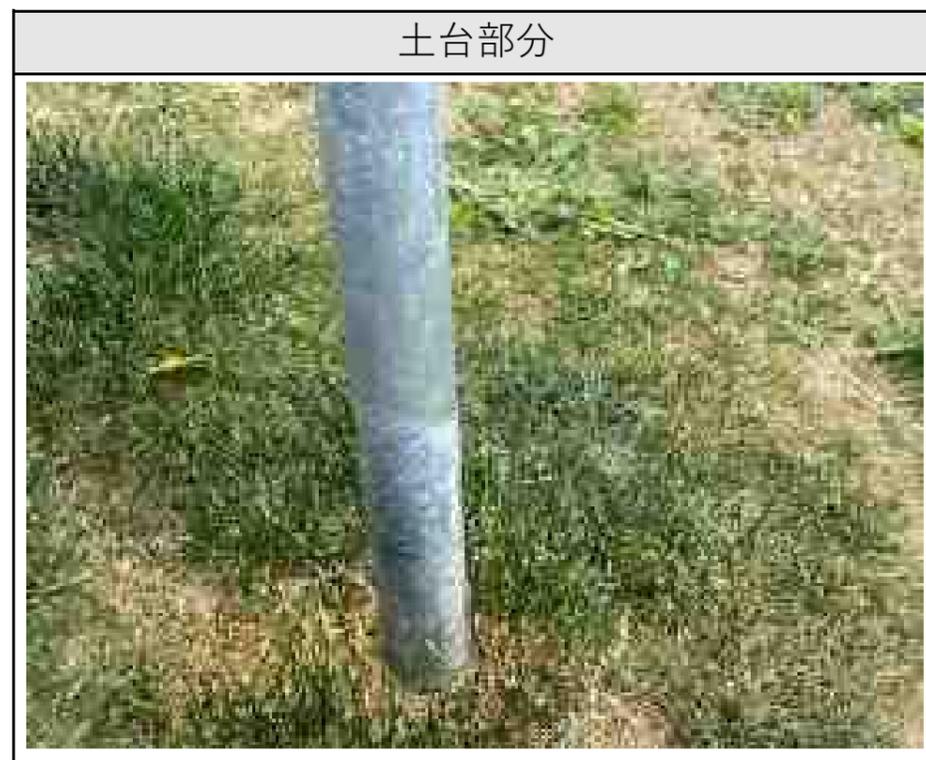
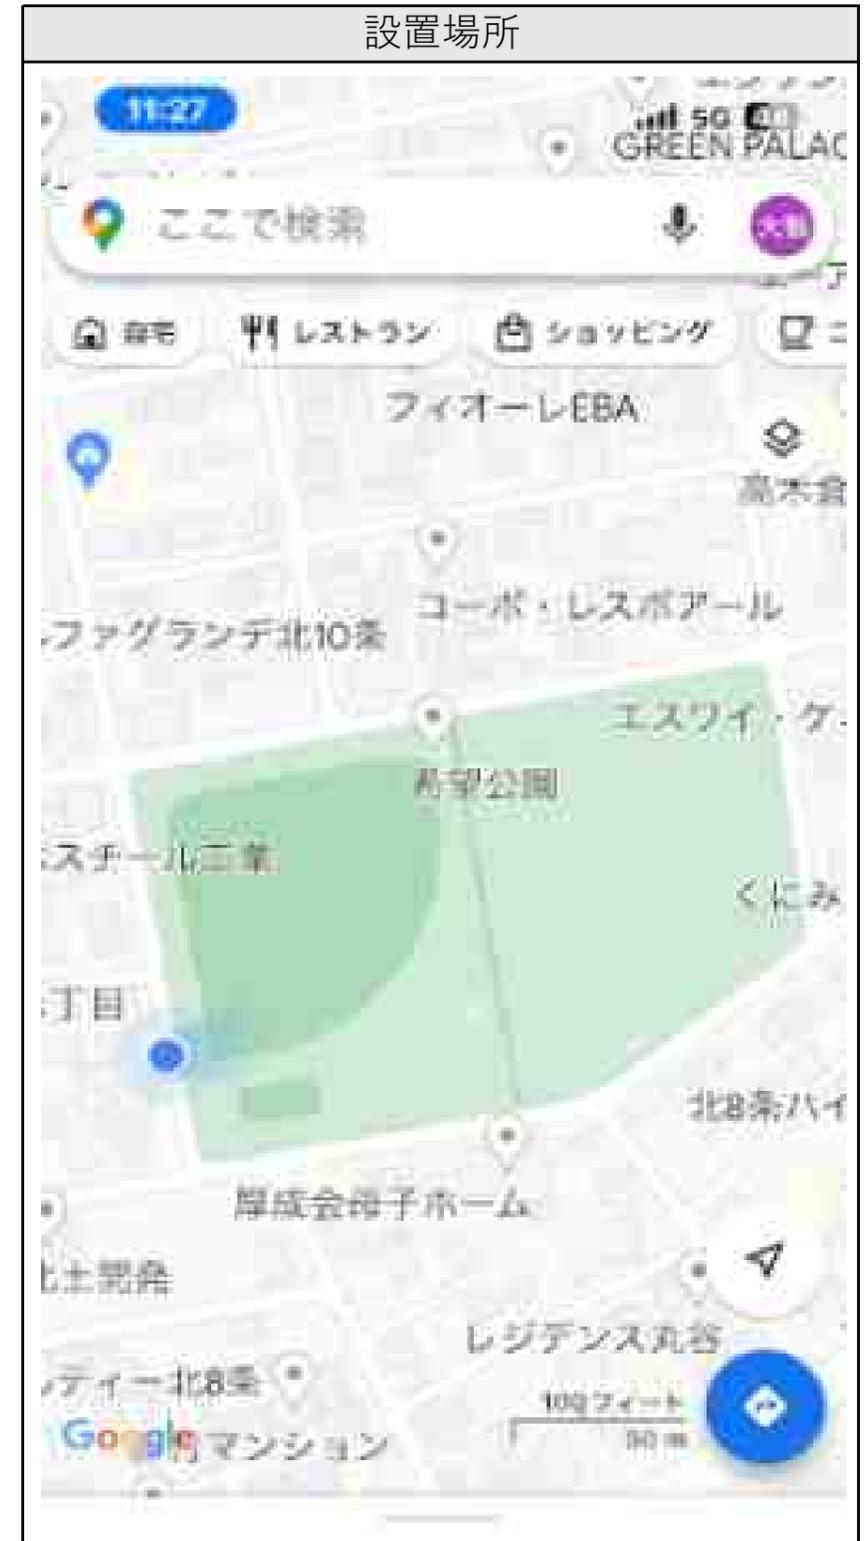
NO	215
施設名	希望公園
所在地	北海道札幌市東区北9条東15丁目1
備考	自立式標識 (小型) 合計:1箇所

看板部分 評価	A (危険性なし/破損なし)
看板部分 破損状況	
接合部分 評価	A (危険性なし/破損なし)
接合部分 破損状況	
ポール部分 評価	A (危険性なし/破損なし)
ポール部分 破損状況	
土台部分 評価	A (危険性なし/破損なし)
土台部分 破損状況

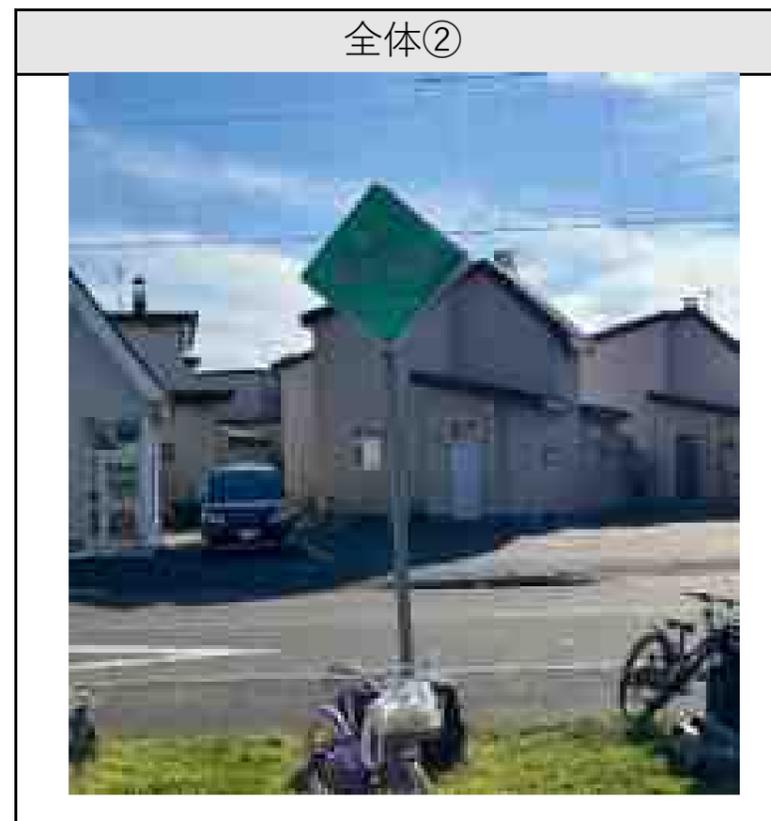
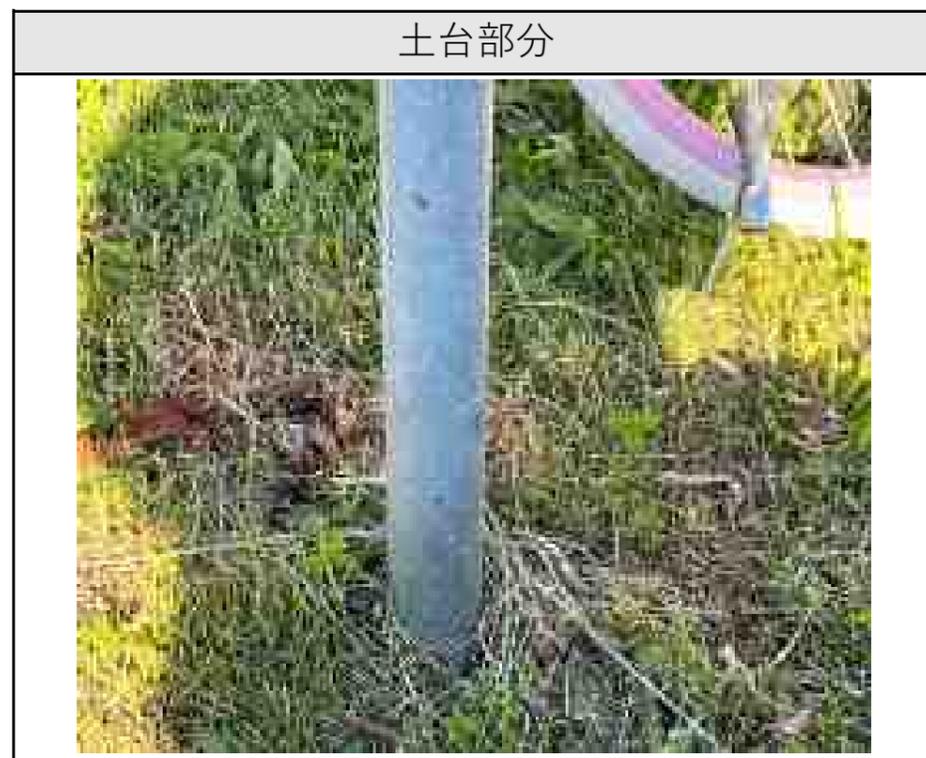
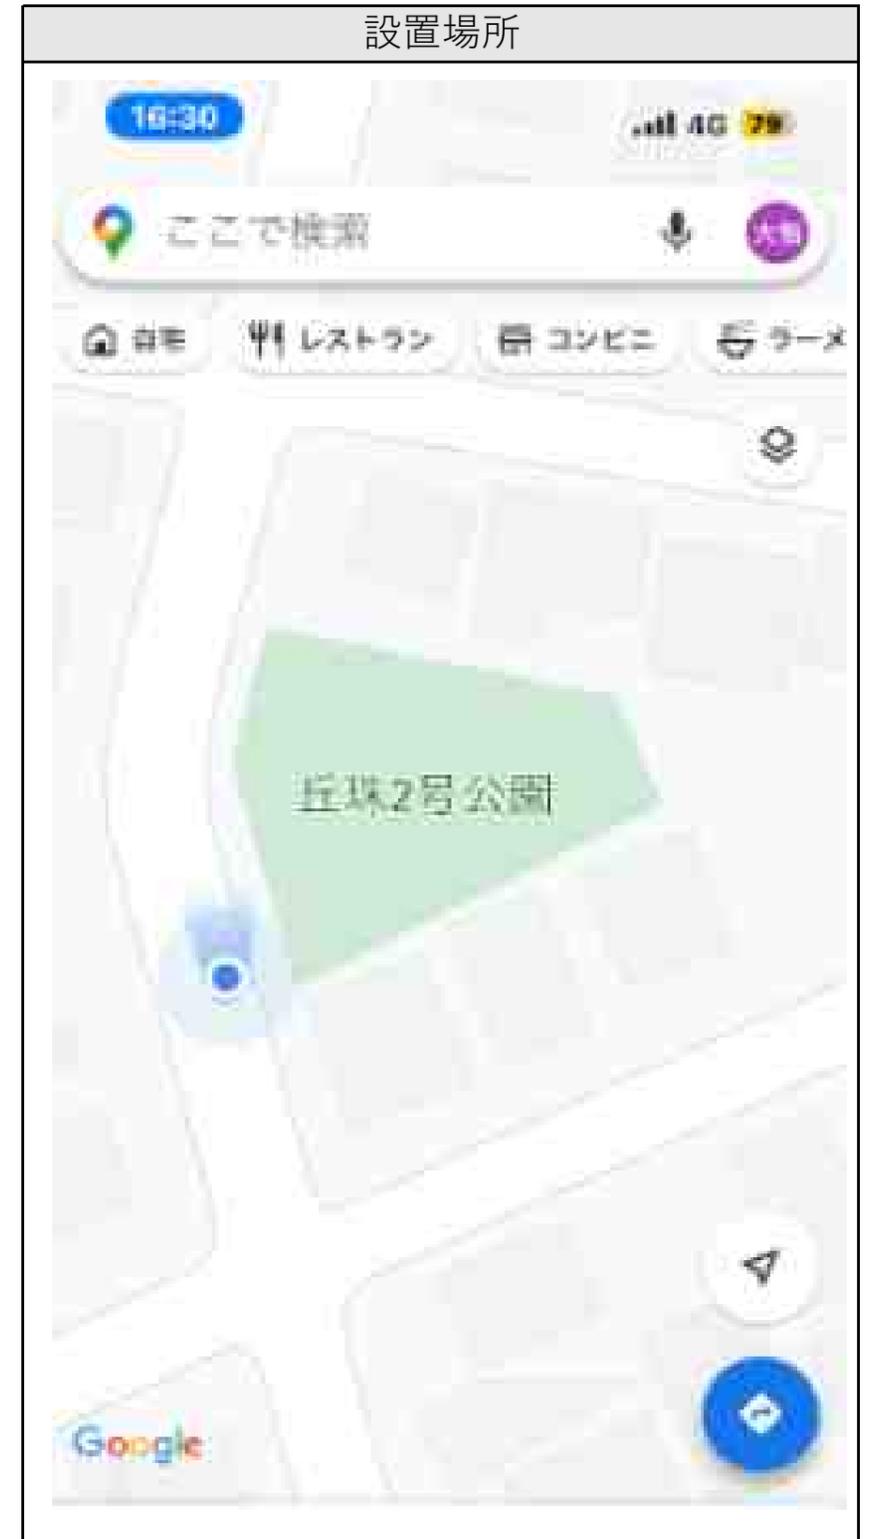
NO	216
施設名	丘珠2号公園
所在地	北海道札幌市東区北36条東29丁目6-1
備考	自立式標識 (小型) 合計:1箇所

看板部分 評価	A (危険性なし/破損なし)
看板部分 破損状況	
接合部分 評価	A (危険性なし/破損なし)
接合部分 破損状況	
ポール部分 評価	A (危険性なし/破損なし)
ポール部分 破損状況	
土台部分 評価	A (危険性なし/破損なし)
土台部分 破損状況
