NO	194
施設名	あすなろ公園
所在地	北海道札幌市東区北20条東19丁目3
備考	自立式標識 (小型) 合計:1箇所

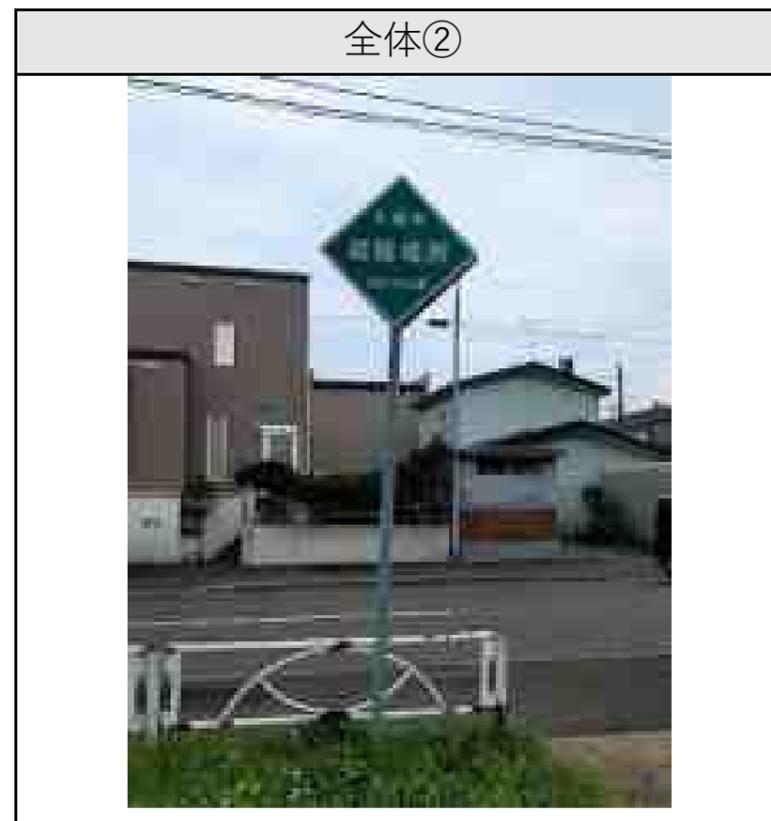
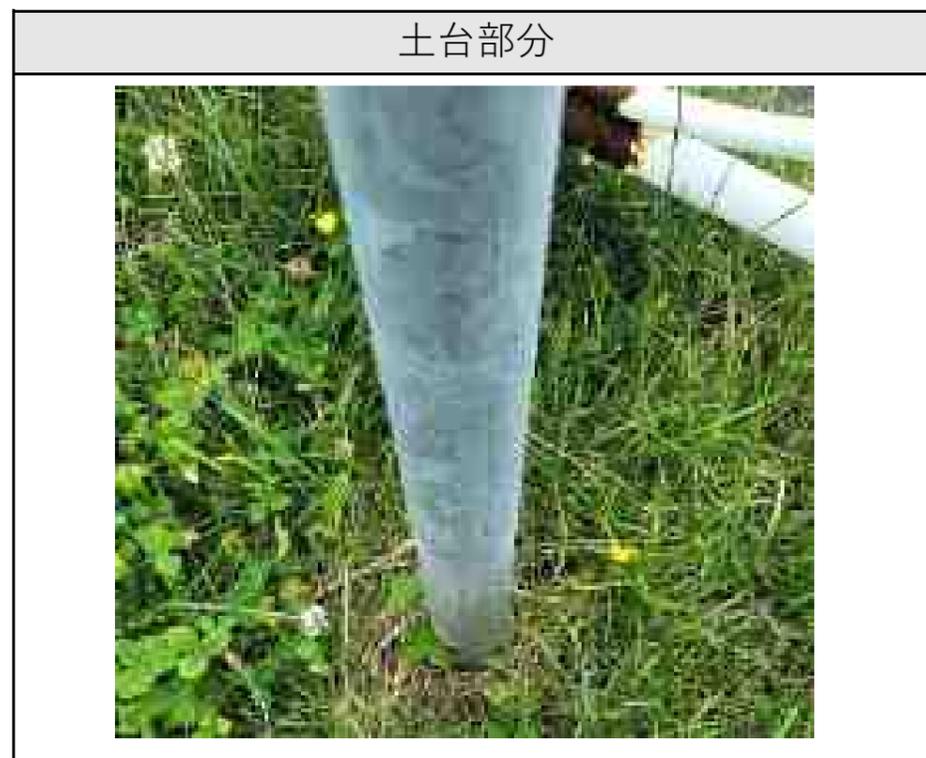
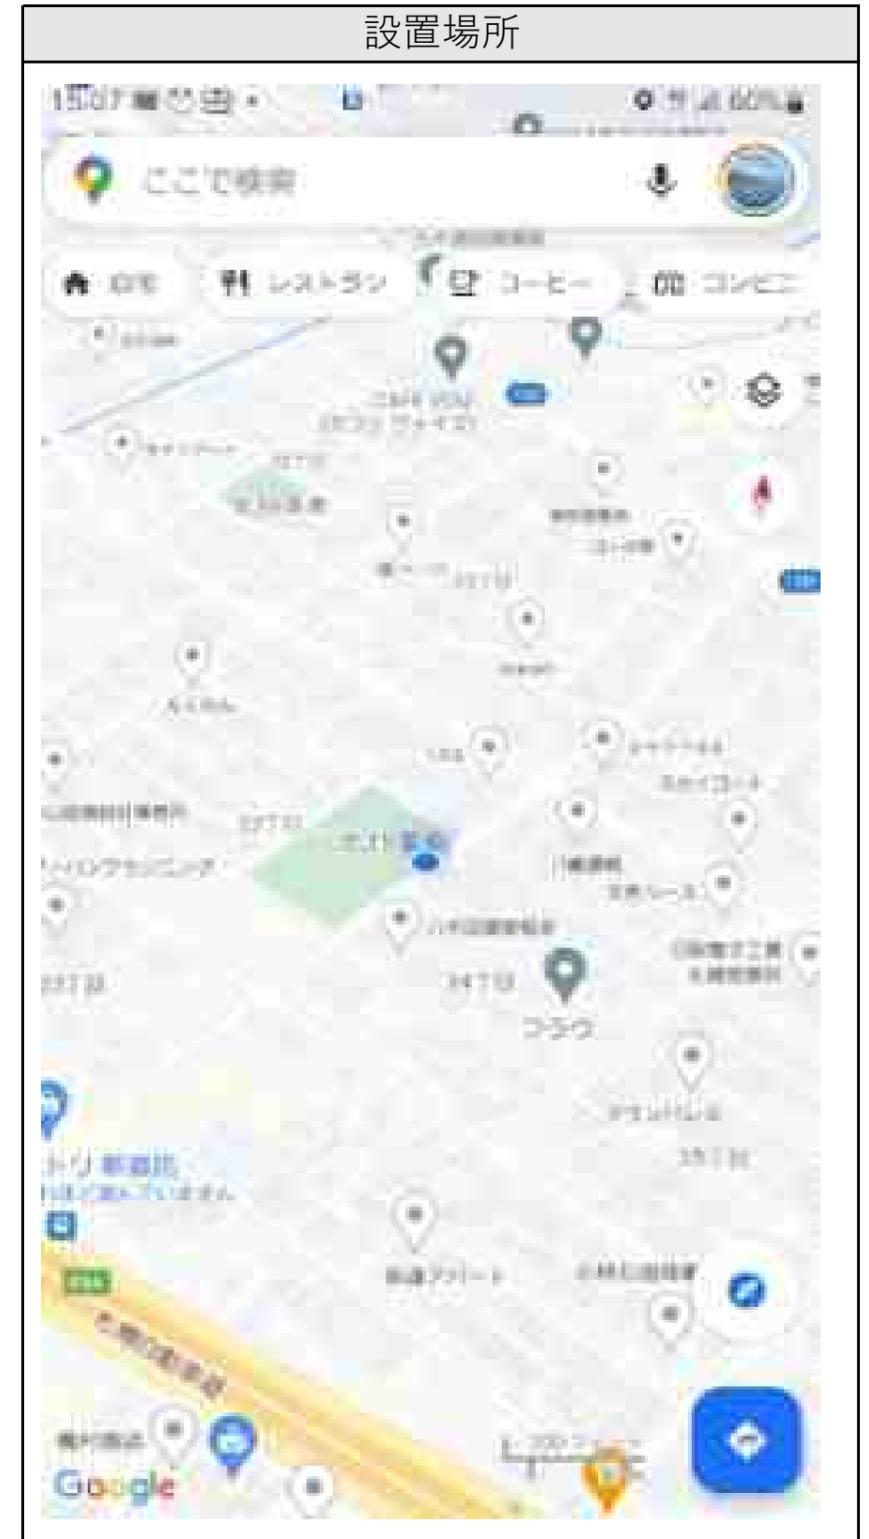
NO	217
施設名	丘珠たから公園
所在地	北海道札幌市東区北35条東23丁目6
備考	自立式標識 (小型) 合計:1箇所

看板部分 評価	A (危険性なし/破損なし)
看板部分 破損状況	
接合部分 評価	A (危険性なし/破損なし)
接合部分 破損状況	
ポール部分 評価	A (危険性なし/破損なし)
ポール部分 破損状況	
土台部分 評価	A (危険性なし/破損なし)
土台部分 破損状況

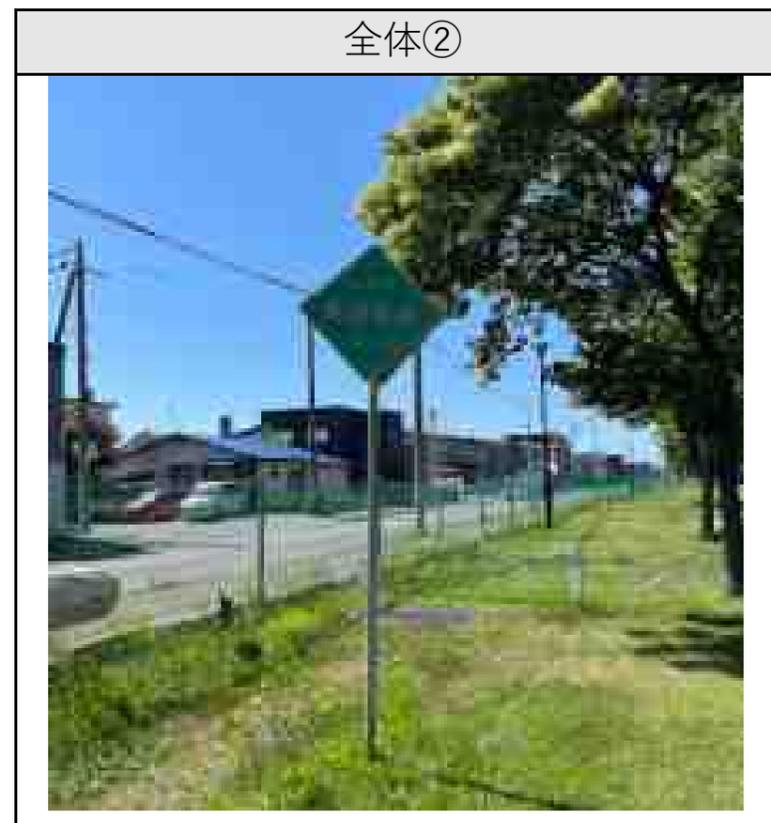
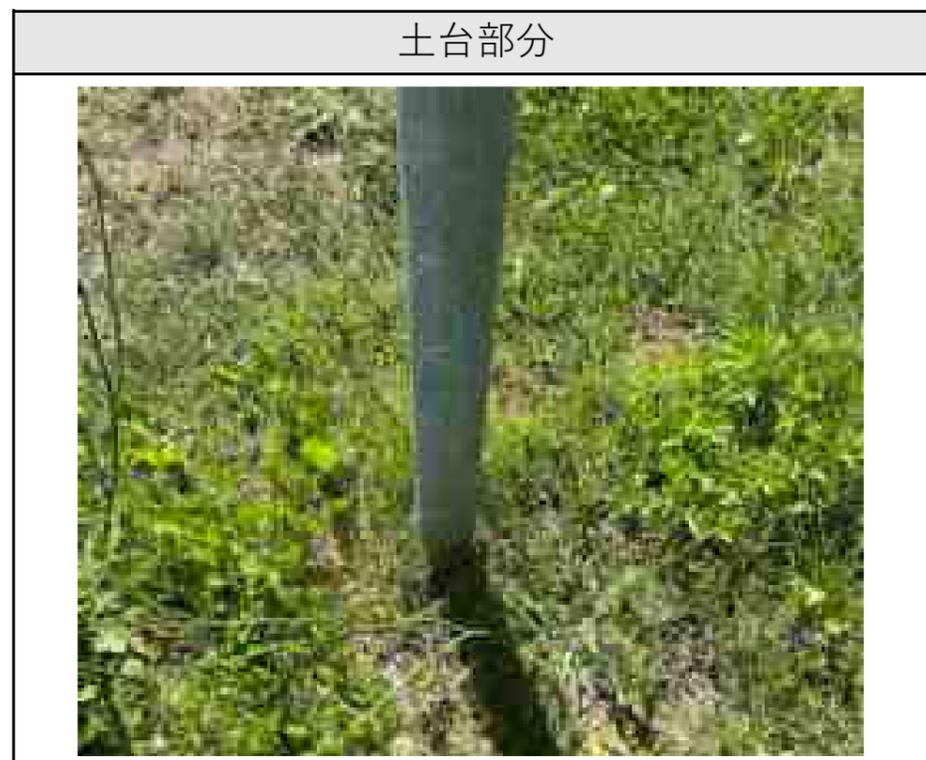
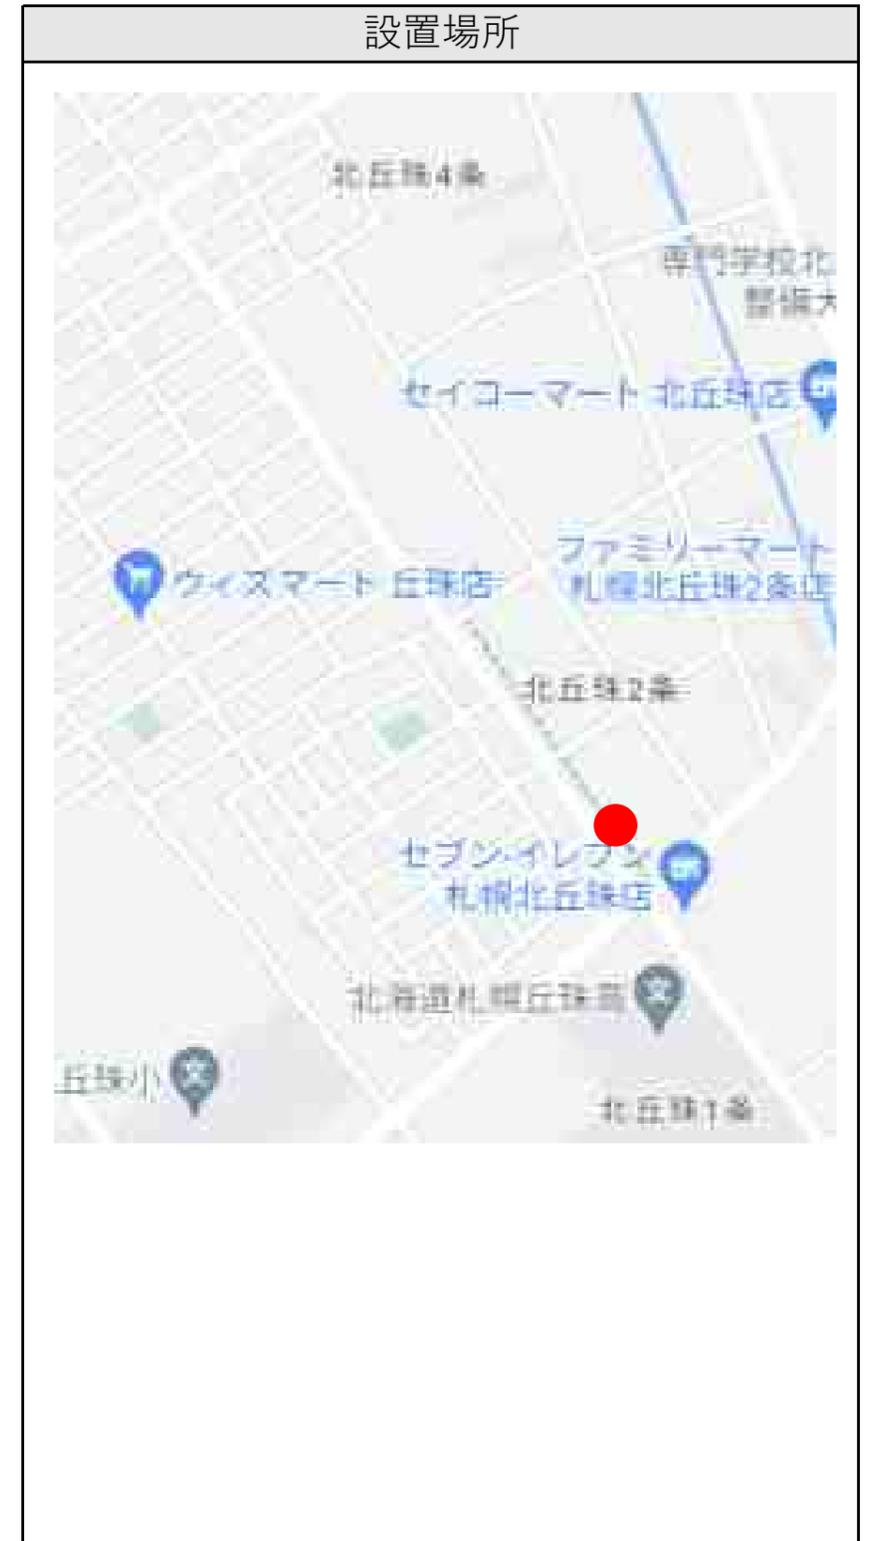
NO	219
施設名	丘珠ゆたか緑地
所在地	北海道札幌市東区北丘珠3条3丁目1-65
備考	自立式標識 (小型) 合計:1箇所

看板部分 評価	A (危険性なし/破損なし)
看板部分 破損状況	
接合部分 評価	A (危険性なし/破損なし)
接合部分 破損状況	
ポール部分 評価	A (危険性なし/破損なし)
ポール部分 破損状況	
土台部分 評価	A (危険性なし/破損なし)
土台部分 破損状況

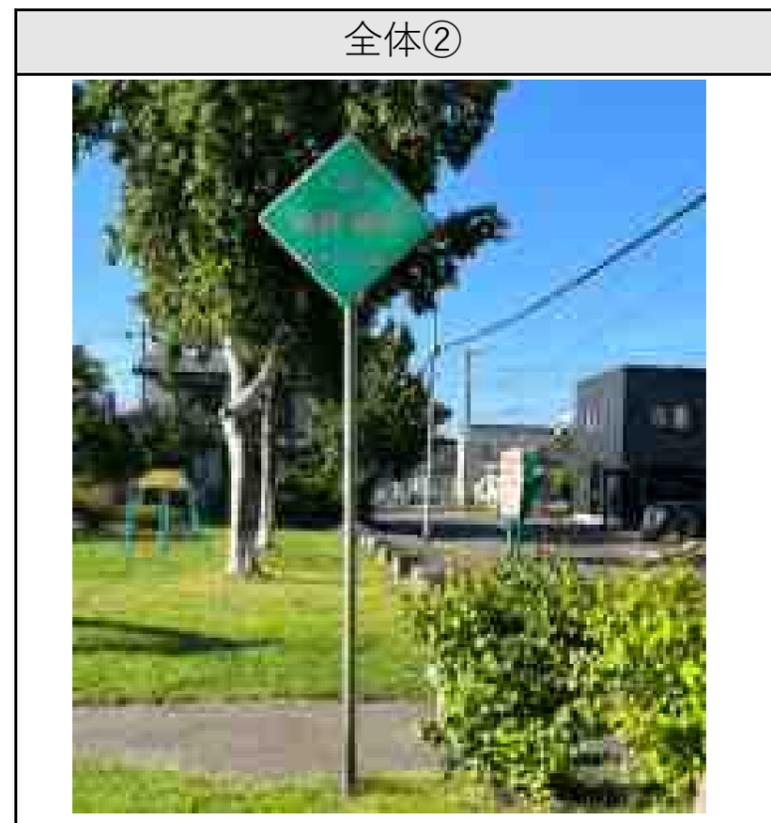
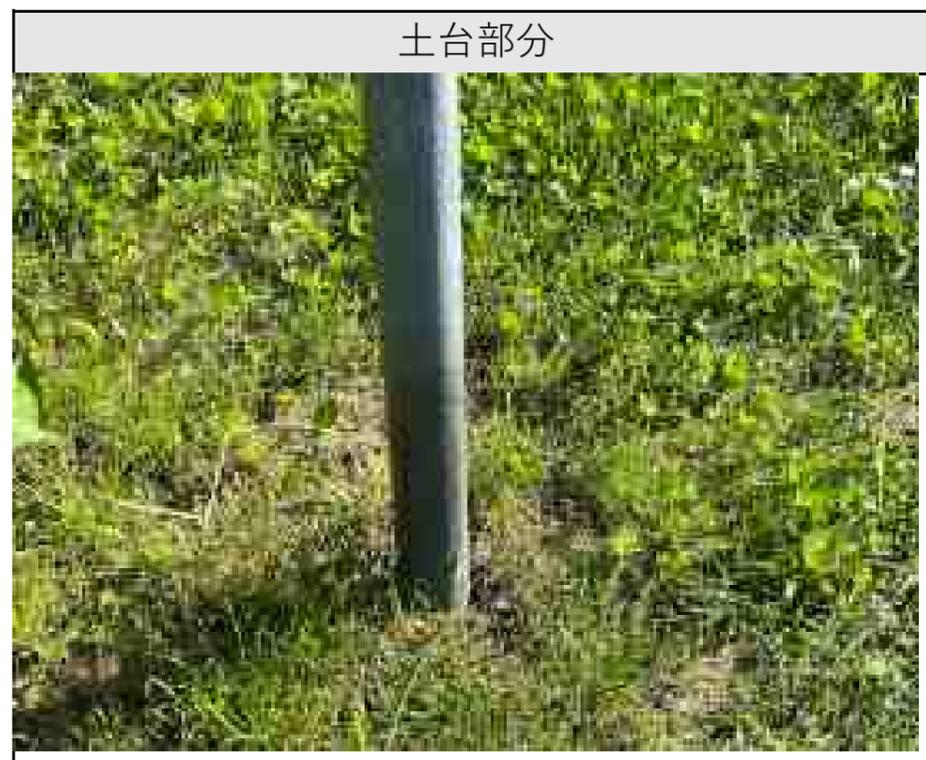
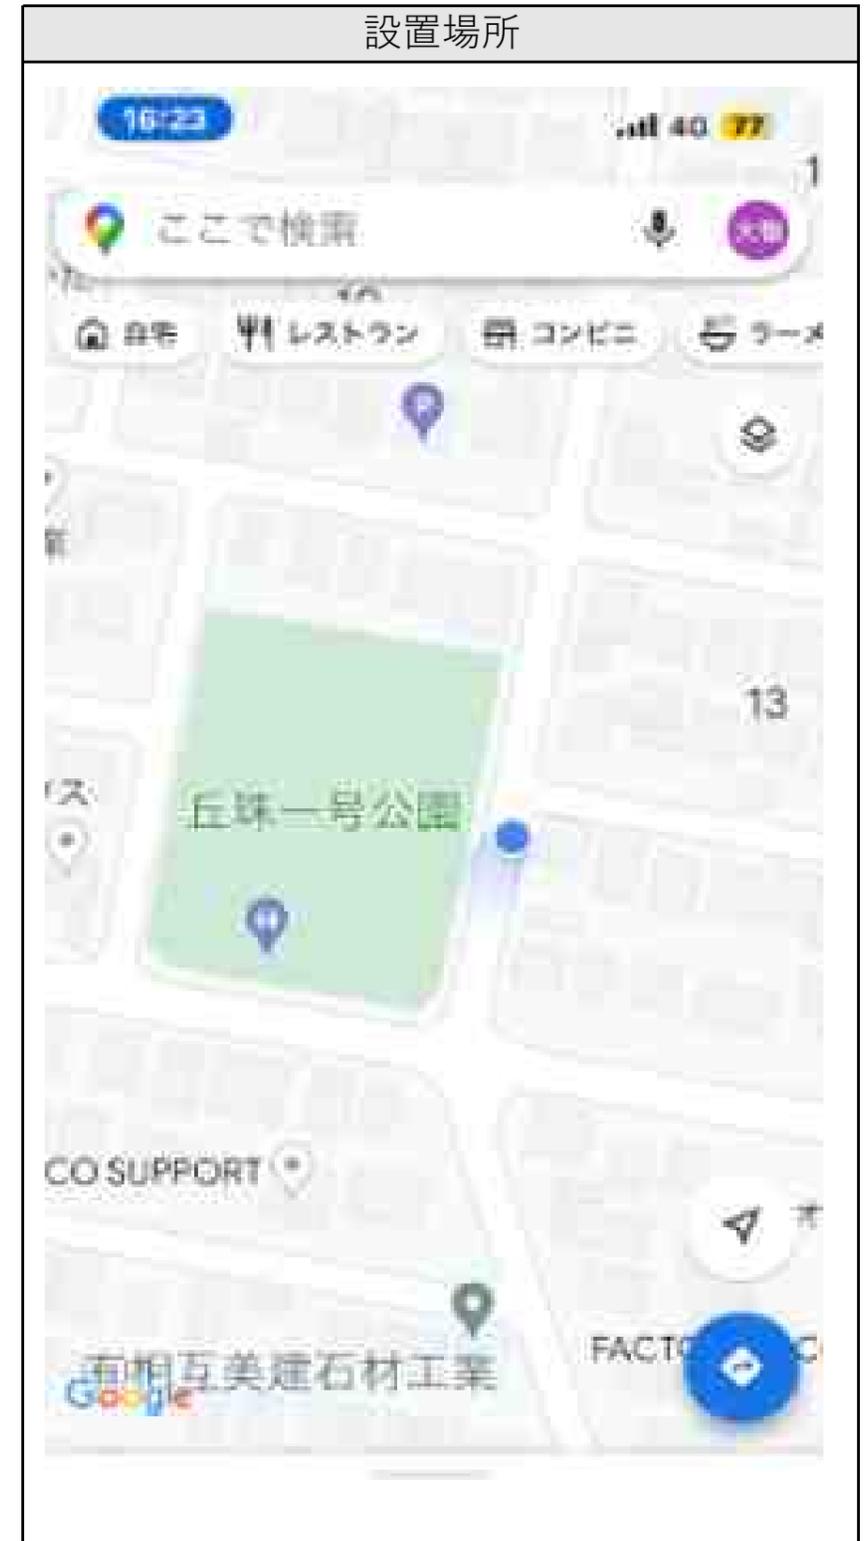
NO	220
施設名	丘珠一号公園
所在地	北海道札幌市東区北37条東29丁目11-5
備考	自立式標識 (小型) 合計:1箇所

看板部分 評価	A (危険性なし/破損なし)
看板部分 破損状況	
接合部分 評価	A (危険性なし/破損なし)
接合部分 破損状況	
ポール部分 評価	A (危険性なし/破損なし)
ポール部分 破損状況	
土台部分 評価	A (危険性なし/破損なし)
土台部分 破損状況

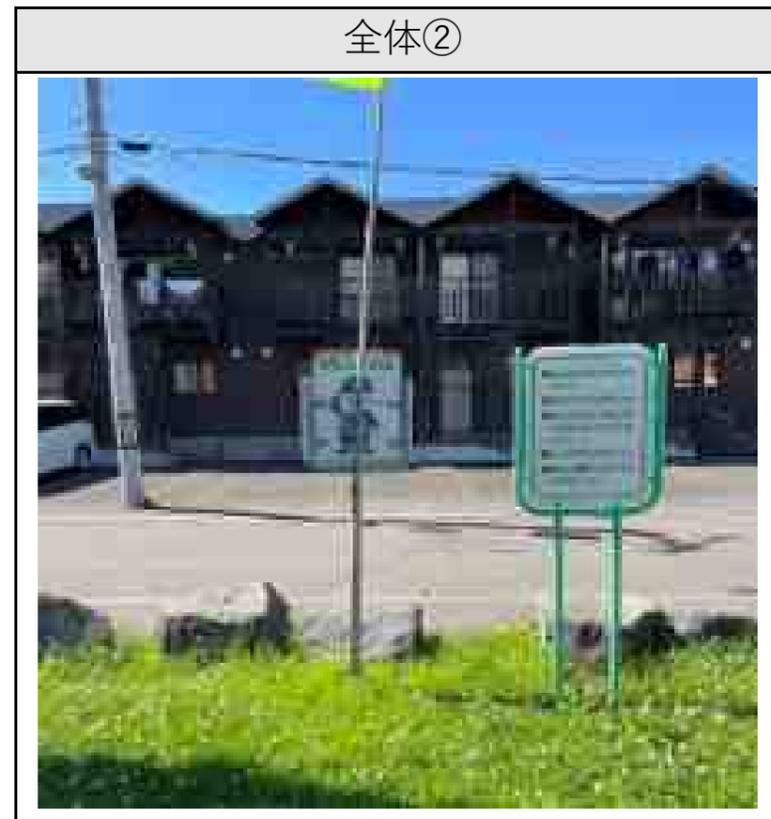
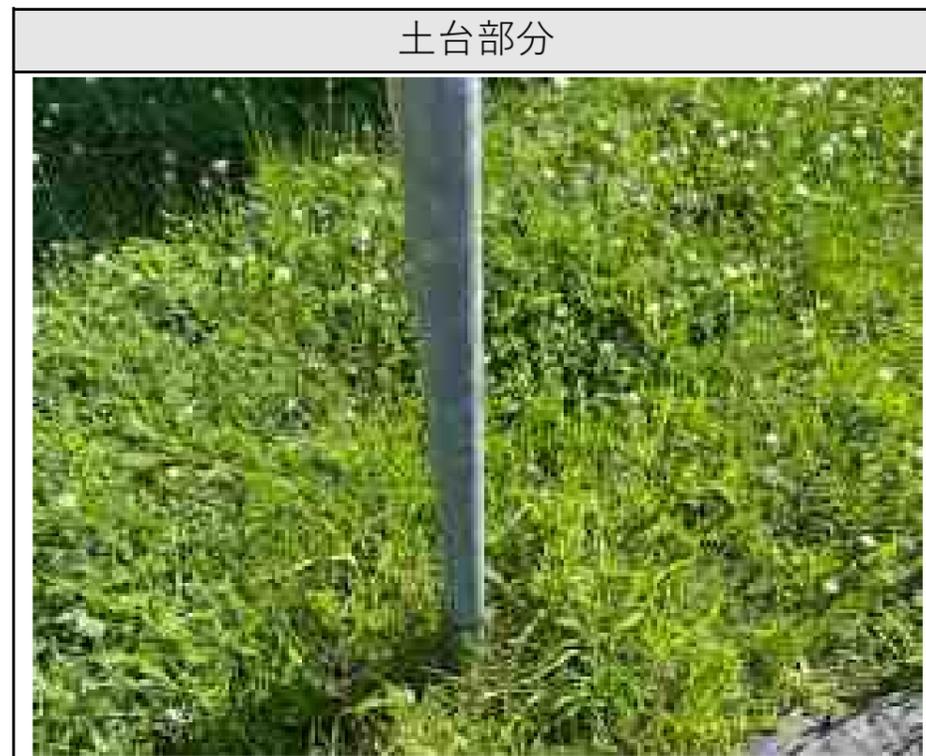
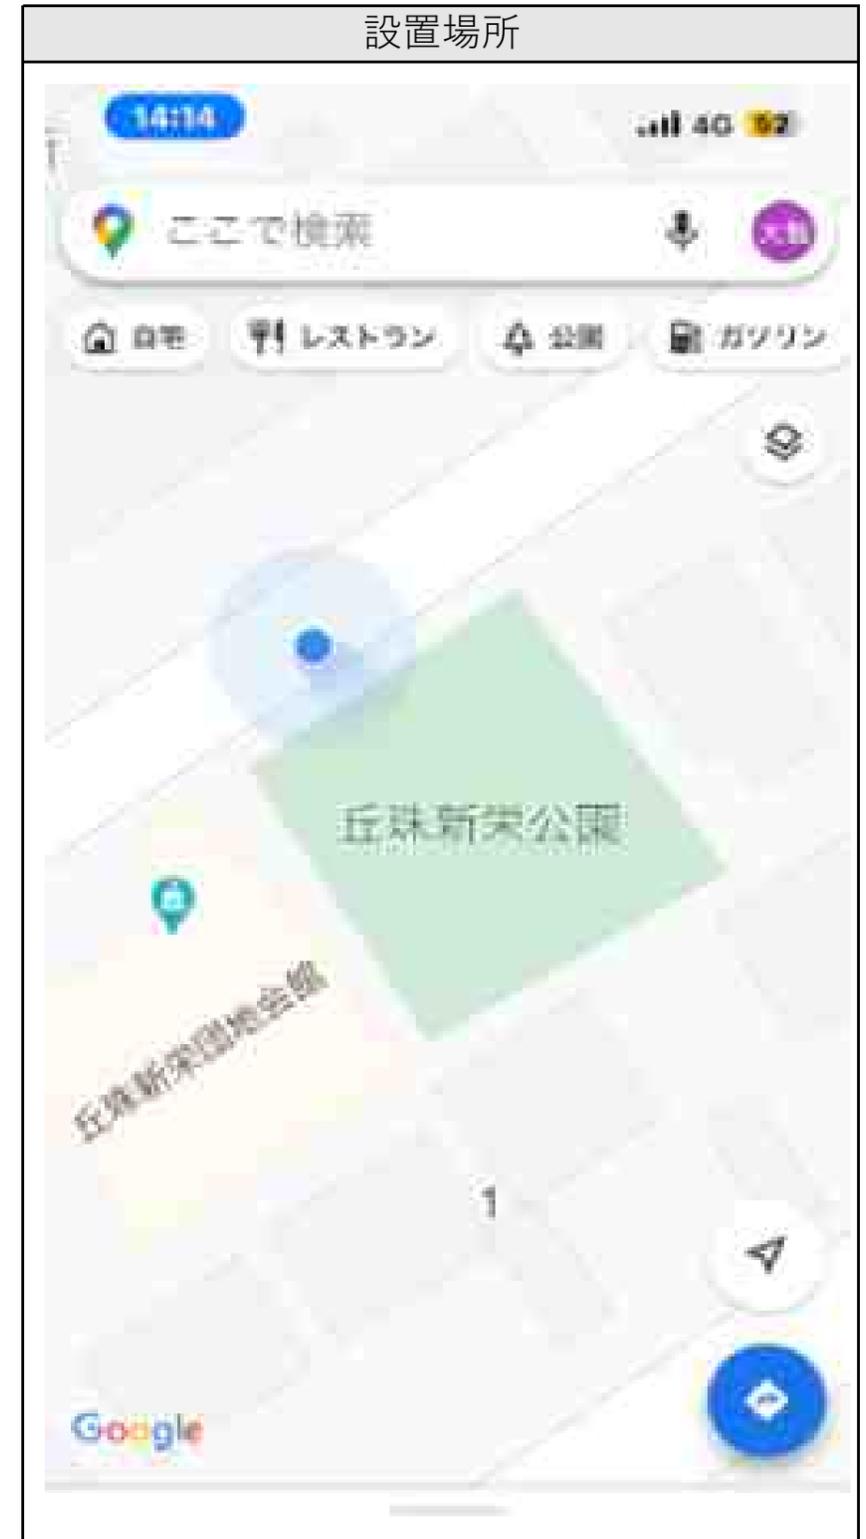
NO	221
施設名	丘珠新栄公園
所在地	北海道札幌市東区北丘珠4条2丁目1-12
備考	その他 合計:1箇所

看板部分 評価	A (危険性なし/破損なし)
看板部分 破損状況	
接合部分 評価	A (危険性なし/破損なし)
接合部分 破損状況	
ポール部分 評価	A (危険性なし/破損なし)
ポール部分 破損状況	
土台部分 評価	A (危険性なし/破損なし)
土台部分 破損状況

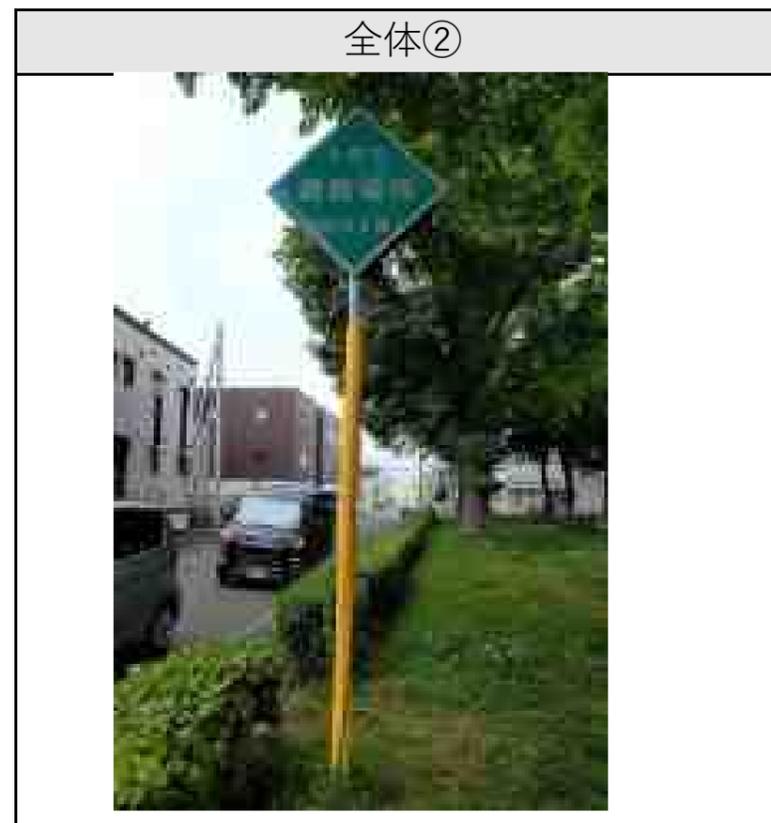
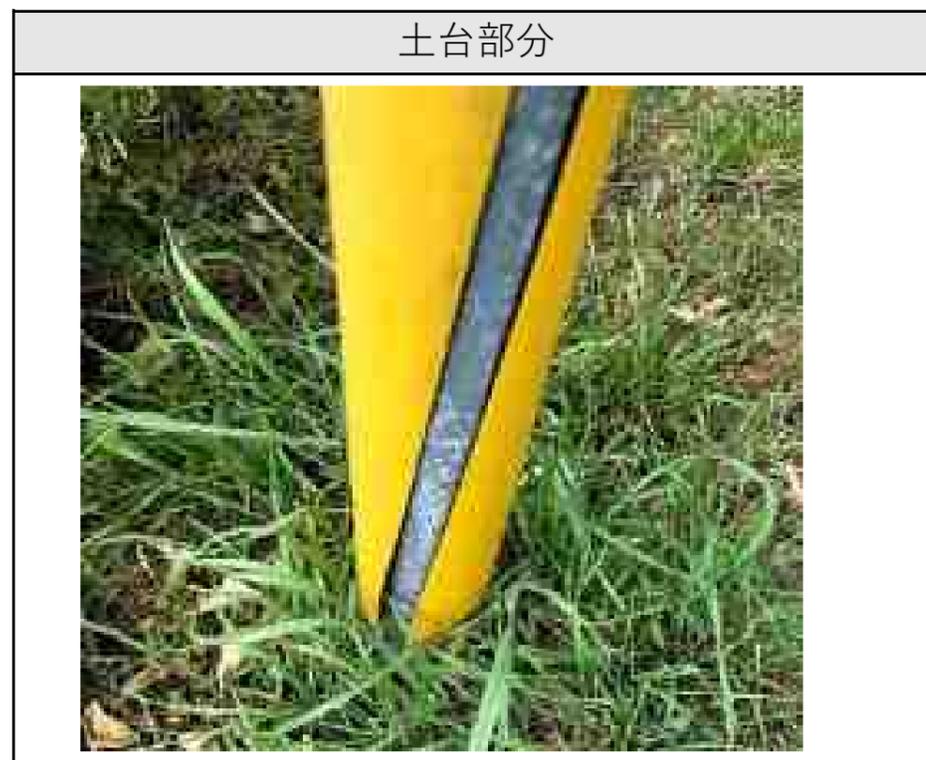
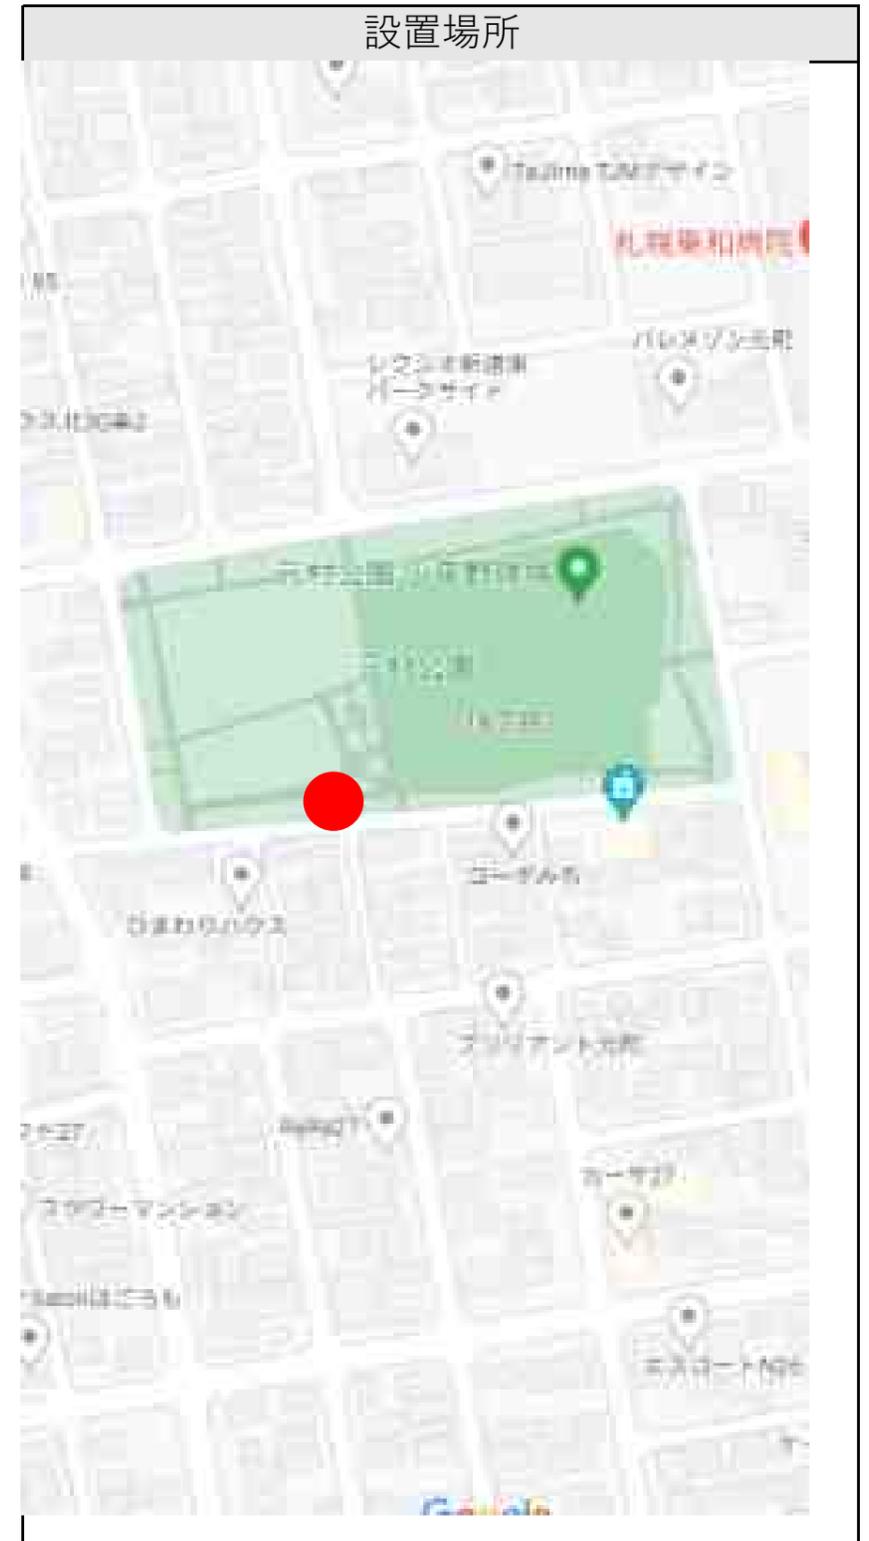
NO	222
施設名	元村公園
所在地	北海道札幌市東区北28条東18丁目3
備考	自立式標識 (小型) 合計:1箇所

看板部分 評価	A (危険性なし/破損なし)
看板部分 破損状況	
接合部分 評価	A (危険性なし/破損なし)
接合部分 破損状況	
ポール部分 評価	A (危険性なし/破損なし)
ポール部分 破損状況	
土台部分 評価	A (危険性なし/破損なし)
土台部分 破損状況

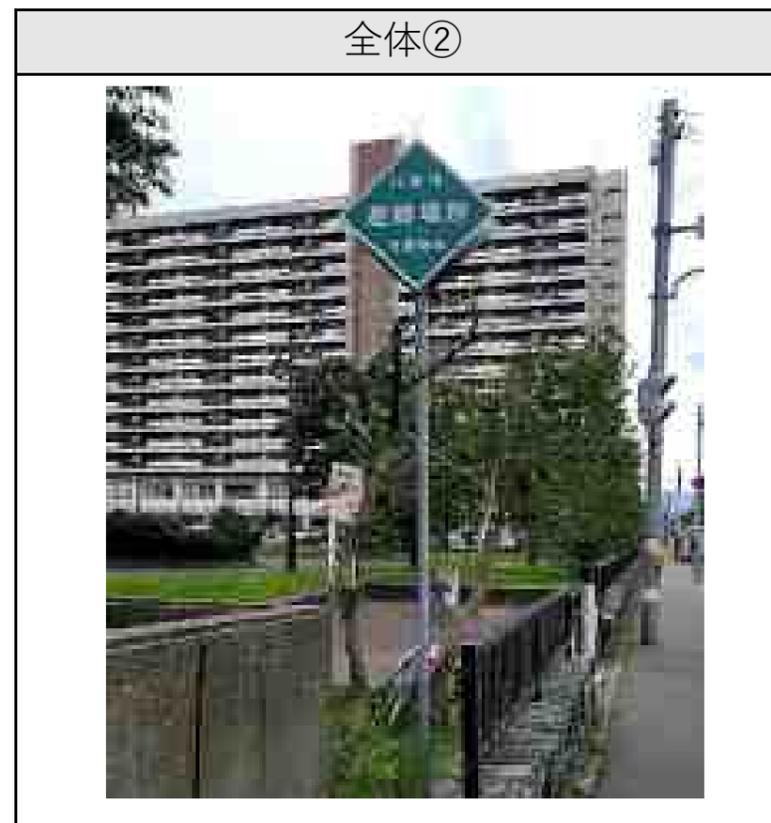
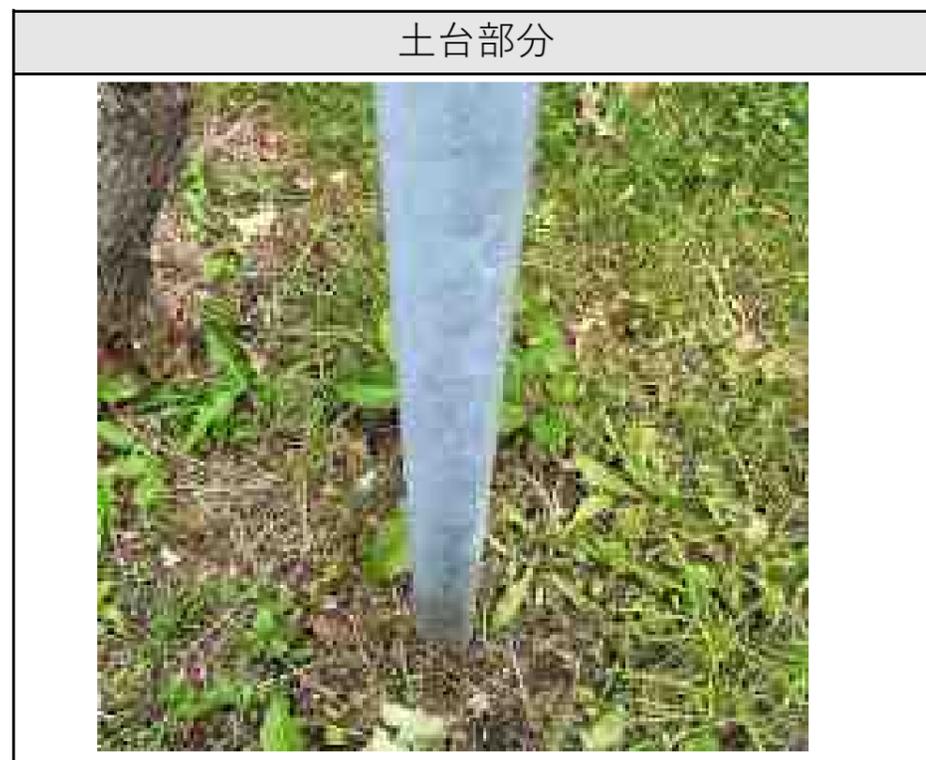
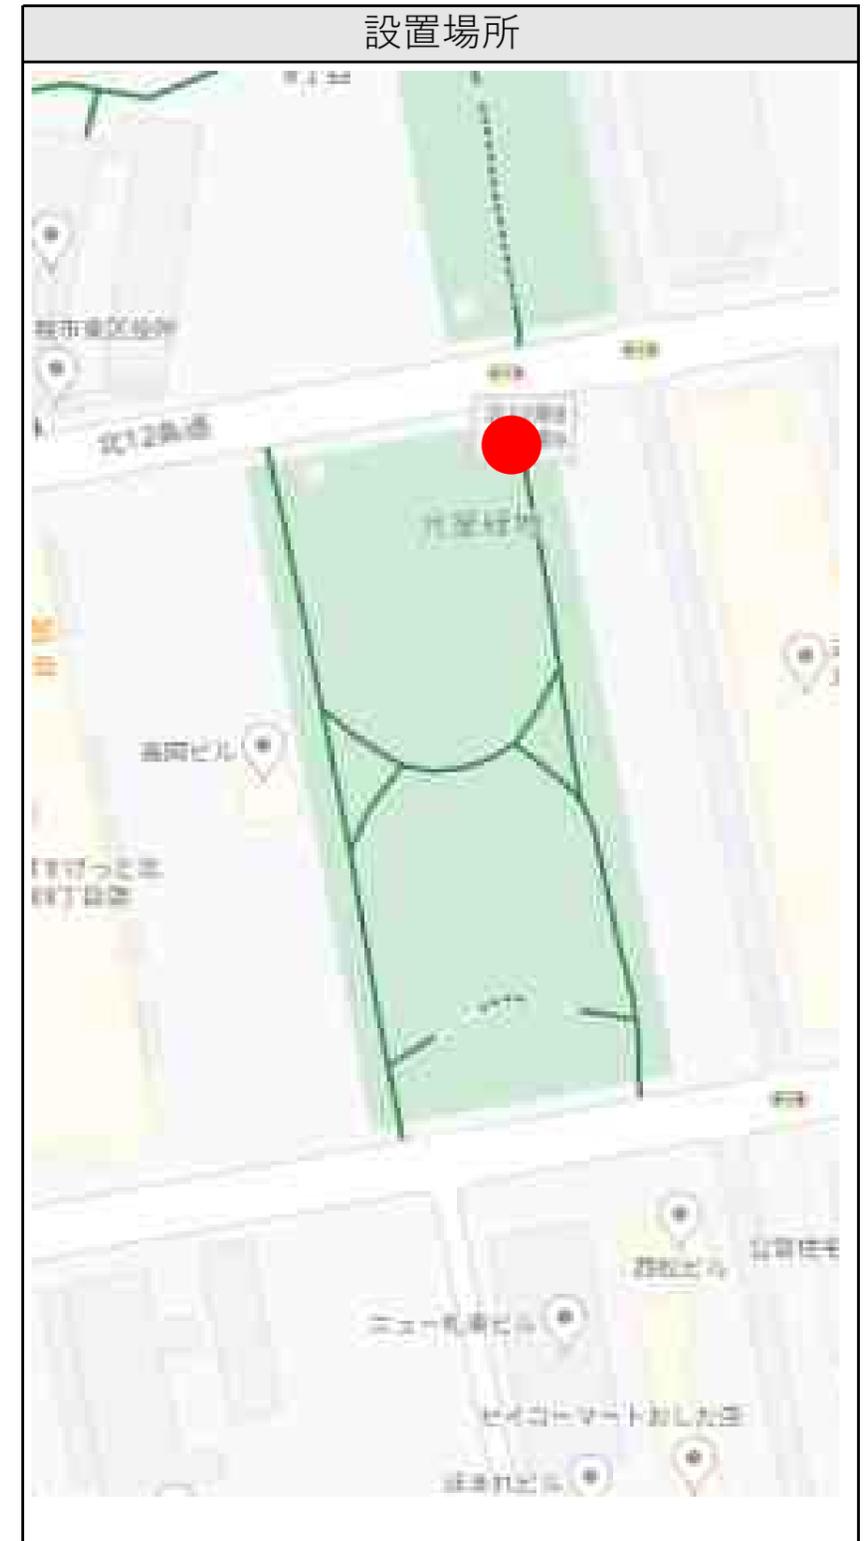
NO	223
施設名	光星緑地
所在地	北海道札幌市東区北11条東8丁目1-3
備考	自立式標識 (小型) 合計:1箇所

看板部分 評価	A (危険性なし/破損なし)
看板部分 破損状況	
接合部分 評価	A (危険性なし/破損なし)
接合部分 破損状況	
ポール部分 評価	A (危険性なし/破損なし)
ポール部分 破損状況	
土台部分 評価	A (危険性なし/破損なし)
土台部分 破損状況
