所在地：札幌市西区西町南21丁目 3-10

配置図 1 / 300

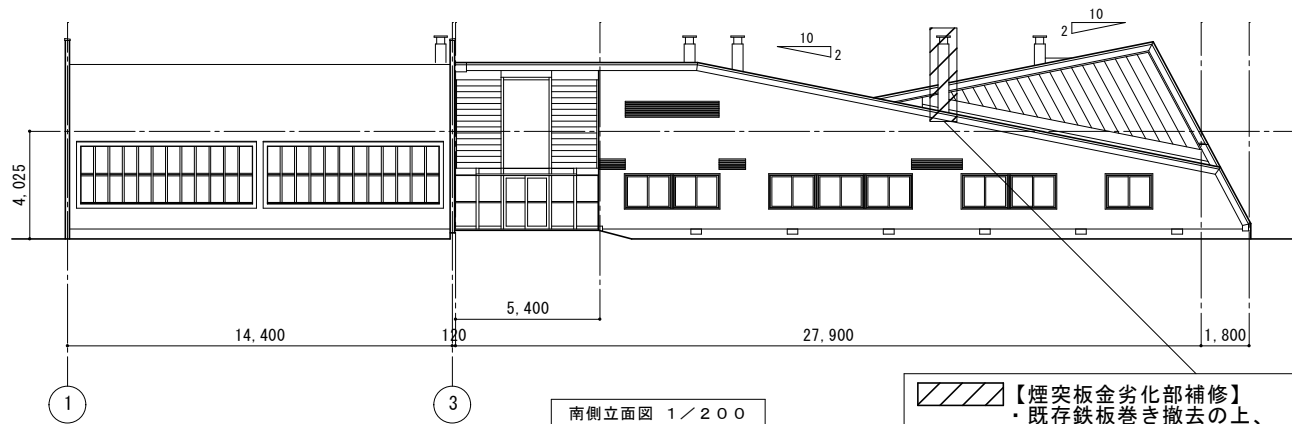
【煙突板金劣化部補修】  
・既存鉄板巻き撤去の上、  
カラーガルバリウム鋼板巻き t=0.35  
(500角、H=2,750)

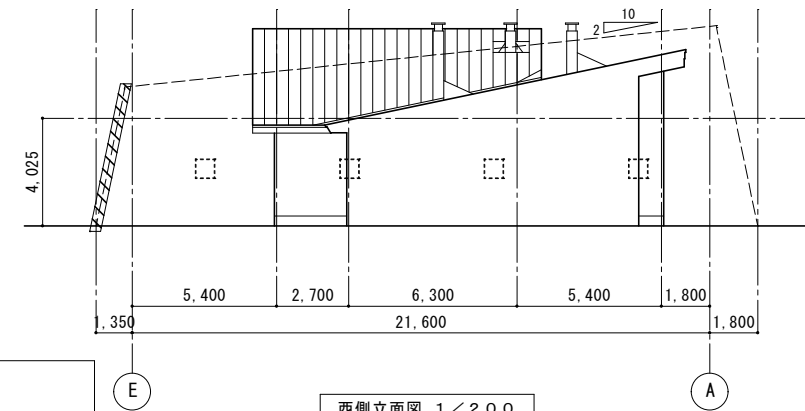
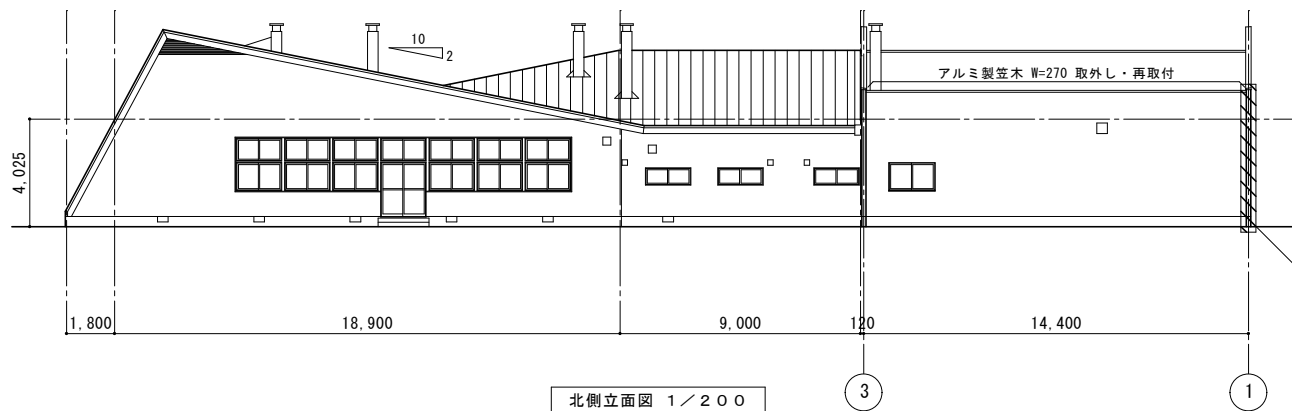
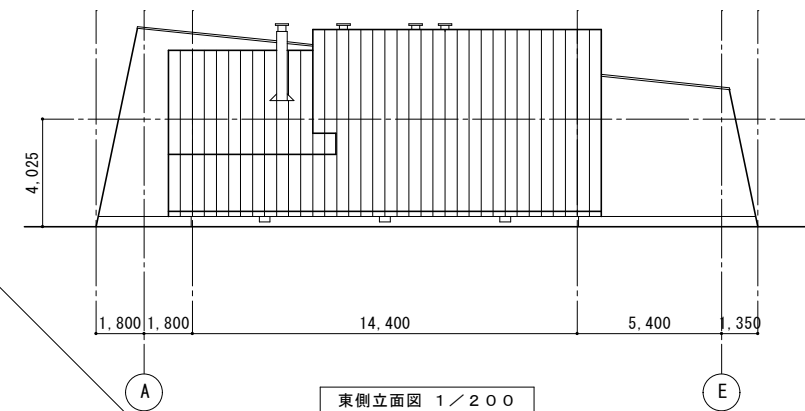
【袖壁欠損部補修】  
・既存塗膜剥離（剥離剤工法・環境対応型）  
・浮き部モルタル撤去 W=230 t=70mm程度  
・袖壁モルタル成形 W=230 t=70mm程度  
・欠損部補修 200x200 t=50mm程度  
・袖壁樹脂モルタル塗り t=1~2mm程度  
・下地調整の上、吹付けタイル シリコン樹脂塗り仕上げ
