<再調査の考え方>

調査にあたっては、作品を傷つけるPT調査、MT調査は行わず、目視・押す等を行う再調査としている

札幌市野外彫刻管理台帳（個票）

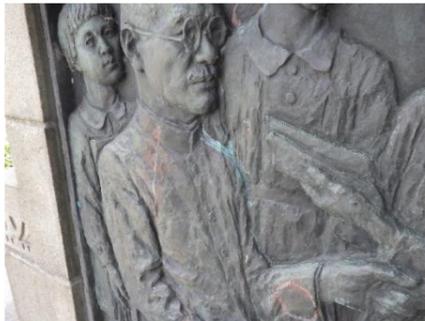
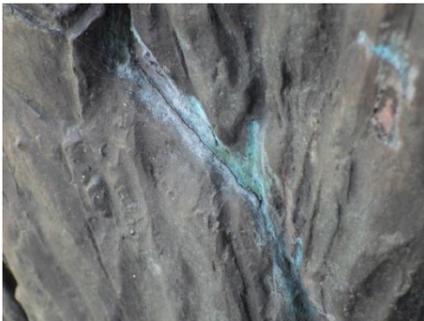
項目		評価	異常の内容
作品本体	作品全体の傾斜、ぐらつき	A	
	損傷、欠損、変形	C B	きれつ(ブロンズ) ひび割れ(周囲の御影石)
	サビ、腐食	B	緑錆
本体取付部	コーキング、ボルトの劣化	A	
	取付部周辺の異常	A	
台座・壁面	ヒビ、盛り上がり変形	A	
基礎	ヒビ、盛り上がり変形	A

作品本体：損傷、欠損、変形

全体評価	C	詳細調査、 補修の手法案	要詳細調査(PT)
------	---	-----------------	-----------

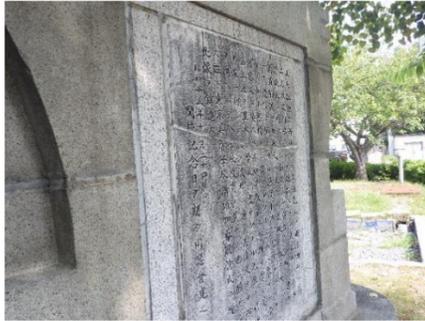
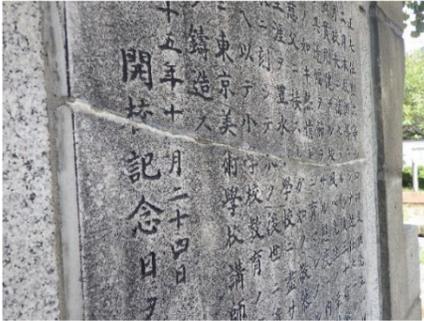
作品本体：損傷、欠損、変形

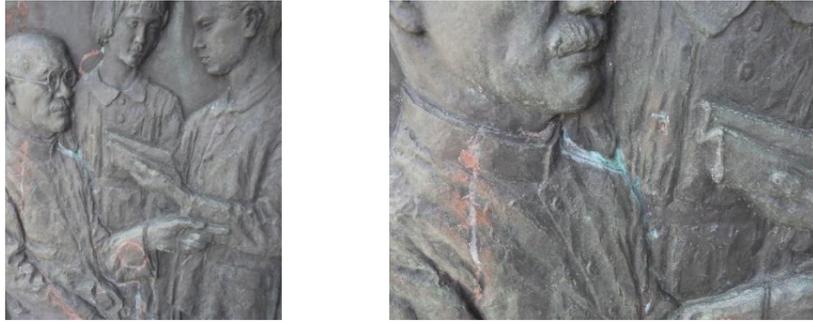
作品本体：サビ、腐食

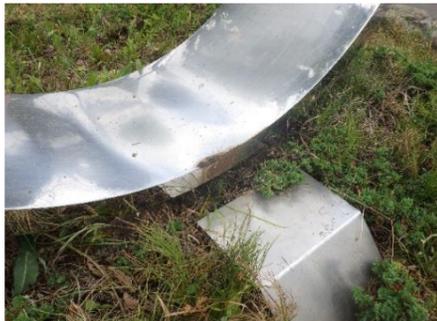
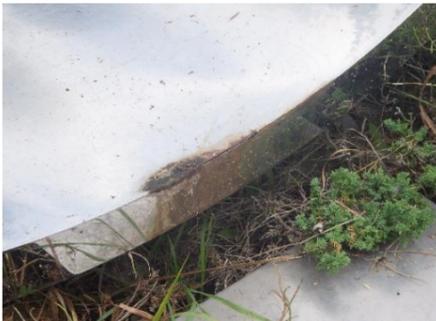
項目		評価	異常の内容
作品本体	作品全体の傾斜、ぐらつき	A	
	損傷、欠損、変形	C	変形、きれい
	サビ、腐食	B	サビ
本体取付部	コーキング、ボルトの劣化	A	
	取付部周辺の異常	A	
台座・壁面	ヒビ、盛り上がり変形	-	
基礎	ヒビ、盛り上がり変形	-

作品本体：損傷、欠損、変形

全体評価	C	詳細調査、 補修の手法案	要詳細調査 (PT)
------	---	-----------------	------------

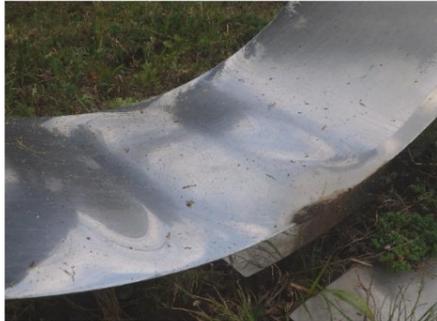
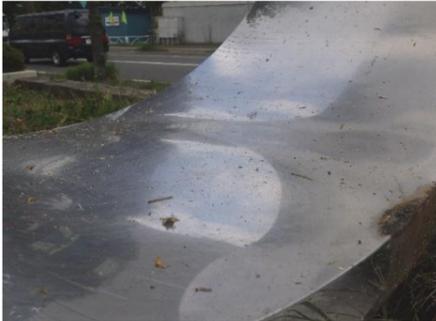
作品本体：損傷、欠損、変形

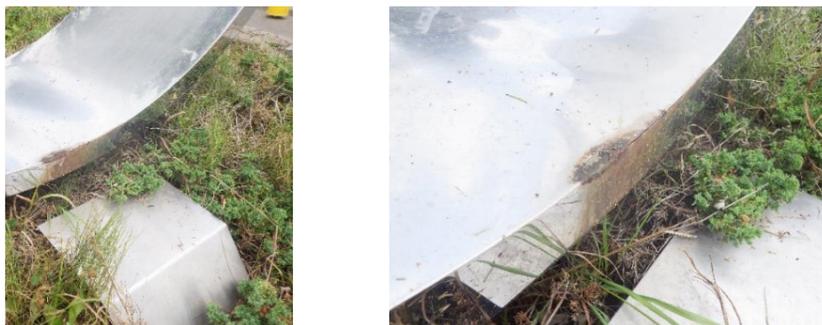
作品本体：サビ、腐食

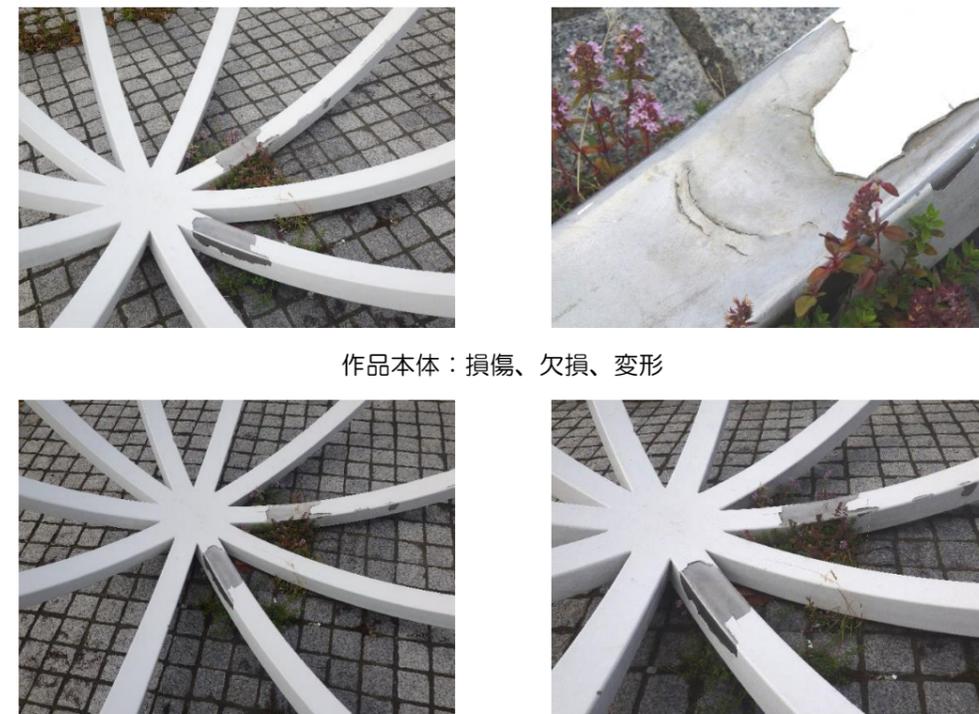
項目		評価	異常の内容
作品本体	作品全体の傾斜、ぐらつき	A	
	損傷、欠損、変形	C	きれつ
	サビ、腐食	B	塗膜剥離
本体取付部	コーキング、ボルトの劣化	A	
	取付部周辺の異常	C	きれつ
台座・壁面	ヒビ、盛り上がり変形	A	
基礎	ヒビ、盛り上がり変形	-

作品本体：損傷、欠損、変形

全体評価	C	詳細調査、 補修の手法案	要詳細調査 (PT)
------	---	-----------------	------------

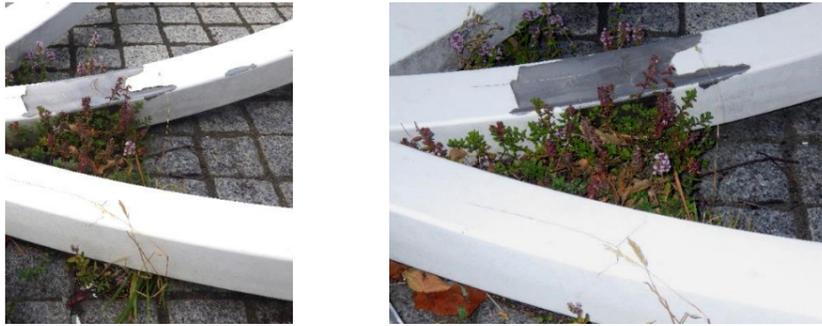
本体取付部：取付部周辺の異常

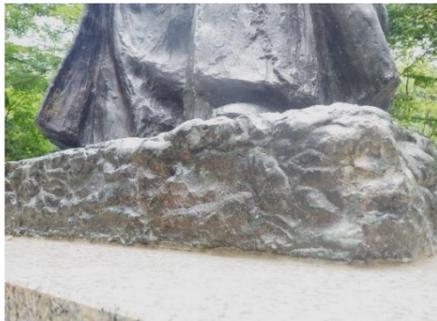
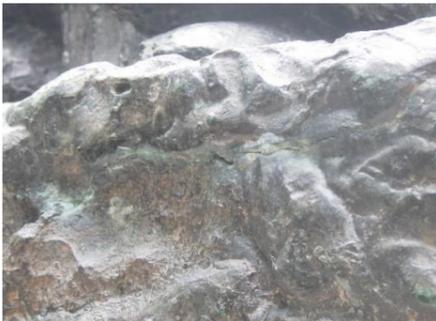
項目		評価	異常の内容
作品本体	作品全体の傾斜、ぐらつき	A	
	損傷、欠損、変形	C	きれつ
	サビ、腐食	A	
本体取付部	コーキング、ボルトの劣化	A	
	取付部周辺の異常	A	
台座・壁面	ヒビ、盛り上がり変形	A	
基礎	ヒビ、盛り上がり変形	-

作品本体：損傷、欠損、変形

全体評価	C	詳細調査、 補修の手法案	要詳細調査 (PT)
------	---	-----------------	------------

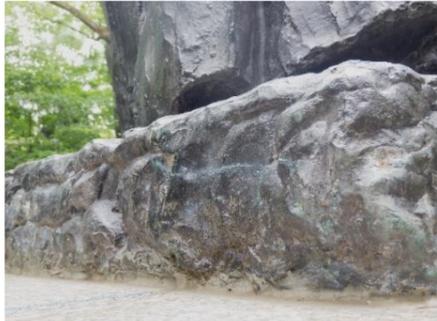
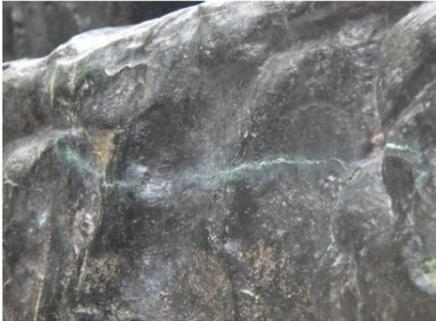
作品本体：損傷、欠損、変形

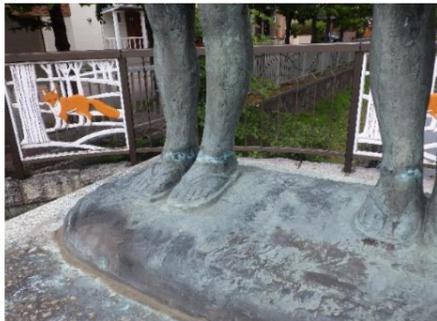
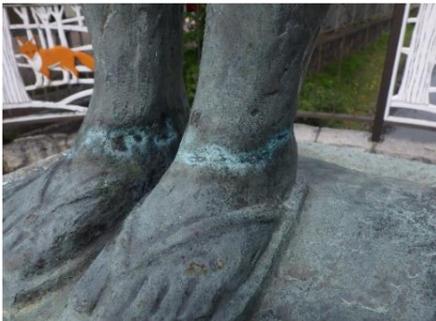
項目		評価	異常の内容
作品本体	作品全体の傾斜、ぐらつき	A	
	損傷、欠損、変形	C	きれつ
	サビ、腐食	B	緑錆
本体取付部	コーキング、ボルトの劣化	A	
	取付部周辺の異常	A	
台座・壁面	ヒビ、盛り上がり変形	B	ひび割れ
基礎	ヒビ、盛り上がり変形	-

作品本体：損傷、欠損、変形

全体評価	C	詳細調査、 補修の手法案	要詳細調査 (PT)
------	---	-----------------	------------

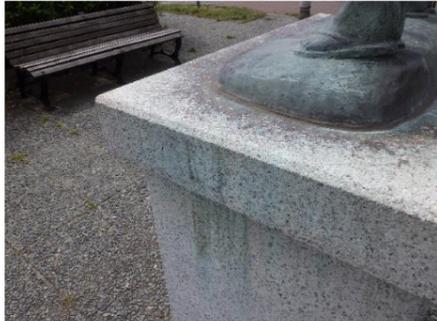
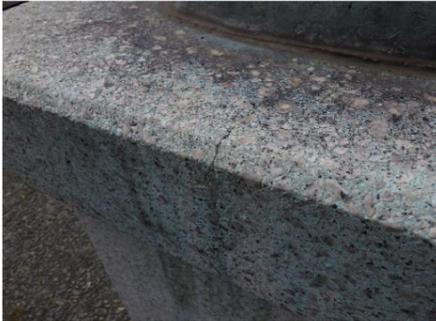
台座・壁面：ヒビ、盛り上がり変形

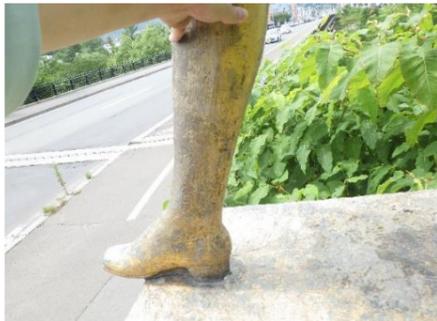
項目		評価	異常の内容
作品本体	作品全体の傾斜、ぐらつき	B	ぐらつきあり
	損傷、欠損、変形	C	きれつあり
	サビ、腐食	A	
本体取付部	コーキング、ボルトの劣化	A	
	取付部周辺の異常	A	
台座・壁面	ヒビ、盛り上がり変形	A	
基礎	ヒビ、盛り上がり変形	-

作品本体：作品全体の傾斜、ぐらつき

全体評価	C	詳細調査、 補修の手法案	要詳細調査（PT）
------	---	-----------------	-----------

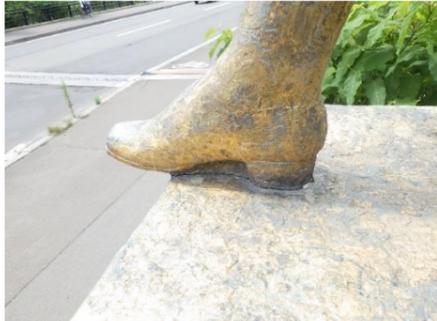
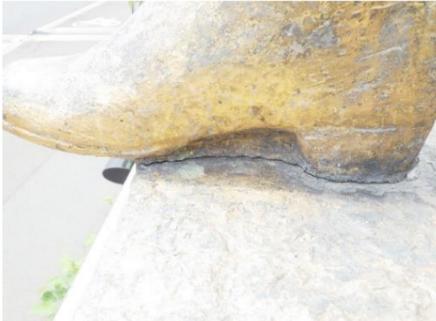
作品本体：損傷、欠損、変形

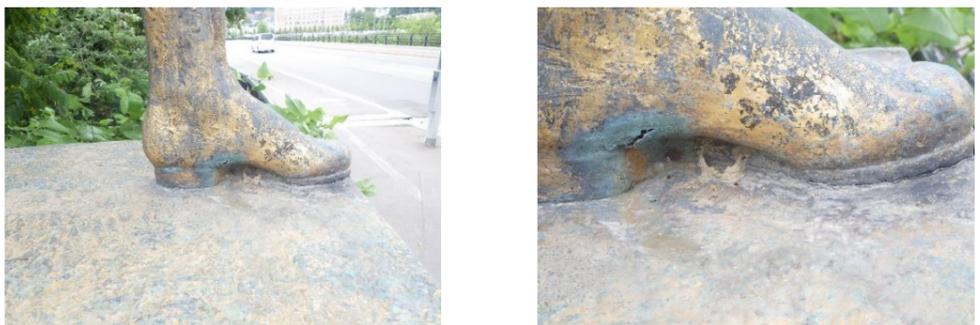
項目		評価	異常の内容
作品本体	作品全体の傾斜、ぐらつき	A	
	損傷、欠損、変形	C	きれつ
	サビ、腐食	A	
本体取付部	コーキング、ボルトの劣化	D1	コーキング切れ
	取付部周辺の異常	A	
台座・壁面	ヒビ、盛り上がり変形	D2	銘板はずれ、ひび割れ
基礎	ヒビ、盛り上がり変形	-

作品本体：損傷、欠損、変形

全体評価	D2	詳細調査、 補修の手法案	要補修
------	----	-----------------	-----

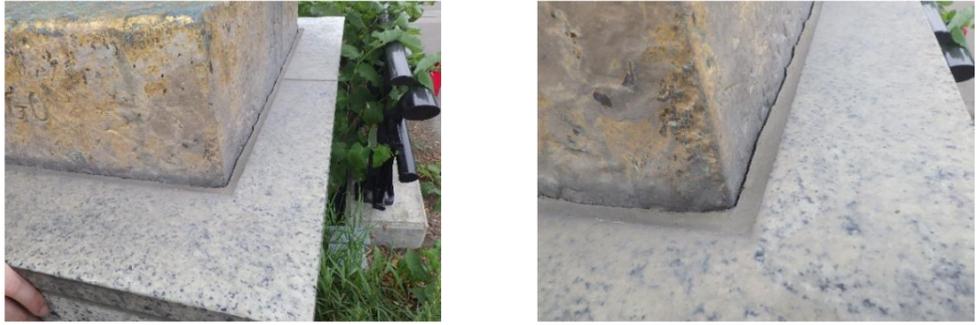
本体取付部：コーキング、ボルトの劣化

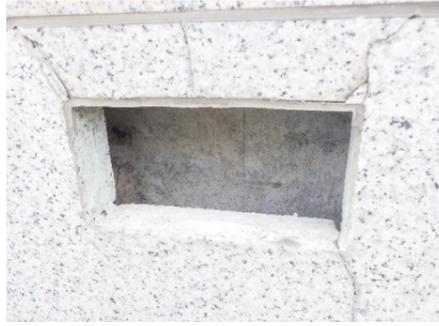
台座・壁面：ヒビ、盛り上がり変形

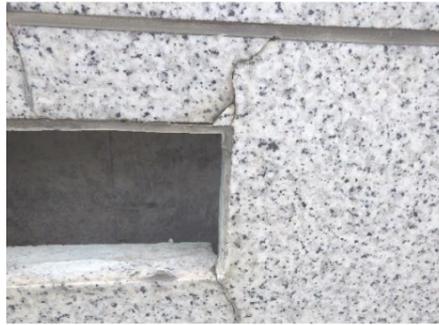
台座・壁面：ヒビ、盛り上がり変形

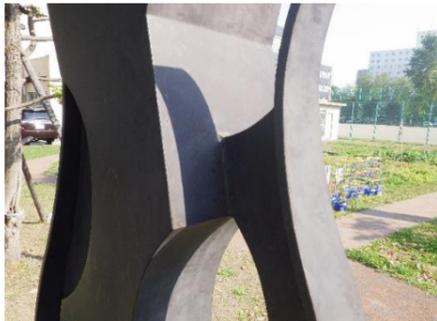
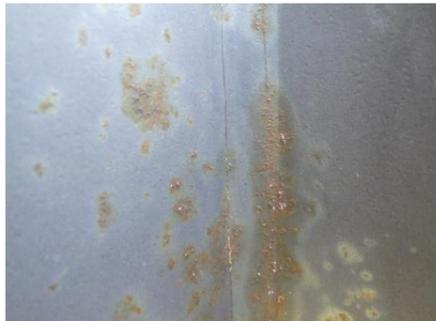
項目		評価	異常の内容
作品本体	作品全体の傾斜、ぐらつき	A	
	損傷、欠損、変形	C	溶接部きれつ
	サビ、腐食	A	
本体取付部	コーキング、ボルトの劣化	A	
	取付部周辺の異常	A	
台座・壁面	ヒビ、盛り上がり変形	-	
基礎	ヒビ、盛り上がり変形	-

作品本体：損傷、欠損、変形

全体評価	C	詳細調査、 補修の手法案	要詳細調査 (PT)
------	---	-----------------	------------

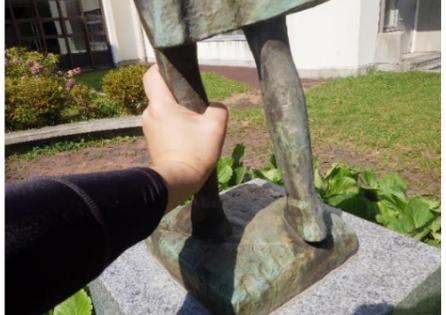
項目		評価	異常の内容
作品本体	作品全体の傾斜、ぐらつき	B	ぐらつき
	損傷、欠損、変形	C	きれつ
	サビ、腐食	A	
本体取付部	コーキング、ボルトの劣化	D1	コーキング切れ
	取付部周辺の異常	A	
台座・壁面	ヒビ、盛り上がり変形	A	
基礎	ヒビ、盛り上がり変形	-

作品本体：作品全体の傾斜、ぐらつき

全体評価	D1 C	詳細調査、 補修の手法案	要補修 要詳細調査 (PT)
------	---------	-----------------	-------------------

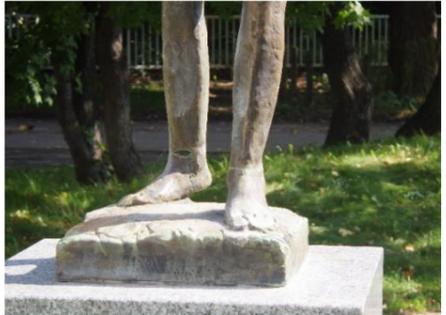
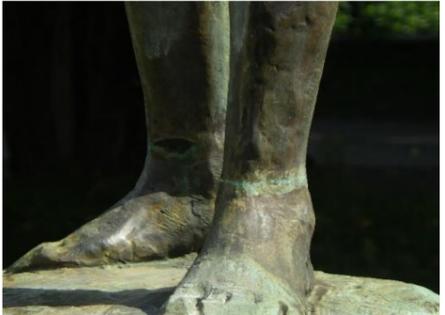
作品本体：損傷、欠損、変形

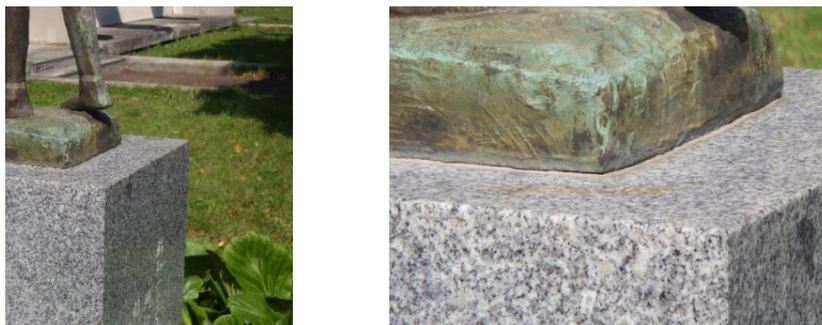
本体取付部：コーキング、ボルトの劣化

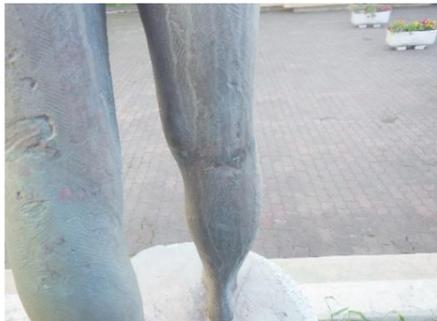
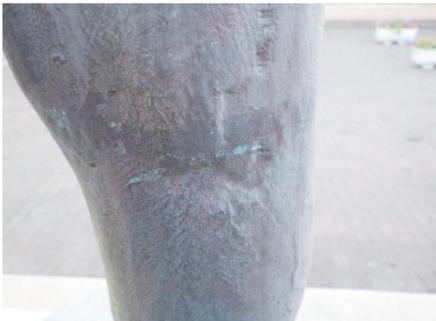
項目		評価	異常の内容
作品本体	作品全体の傾斜、ぐらつき	A	
	損傷、欠損、変形	A	
	サビ、腐食	C	緑錆、きれつの可能性あり
本体取付部	コーキング、ボルトの劣化	A	
	取付部周辺の異常	A	
台座・壁面	ヒビ、盛り上がり変形	A	
基礎	ヒビ、盛り上がり変形	-

作品本体：サビ、腐食

全体評価	C	詳細調査、 補修の手法案	要詳細調査 (PT)
------	---	-----------------	------------

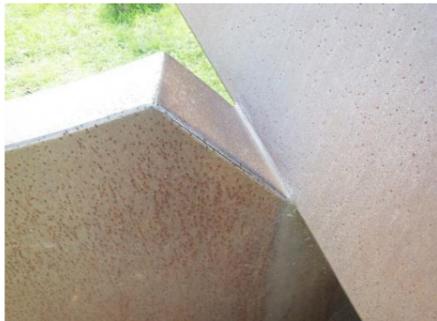
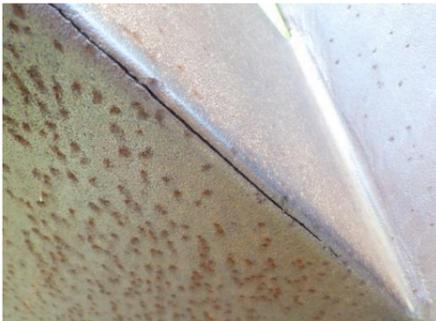
項目		評価	異常の内容
作品本体	作品全体の傾斜、ぐらつき	A	
	損傷、欠損、変形	C	きれつ
	サビ、腐食	B	サビ
本体取付部	コーキング、ボルトの劣化	A	
	取付部周辺の異常	A	
台座・壁面	ヒビ、盛り上がり変形	-	
基礎	ヒビ、盛り上がり変形	-

作品本体：損傷、欠損、変形

全体評価	C	詳細調査、 補修の手法案	要詳細調査 (MT)
------	---	-----------------	------------

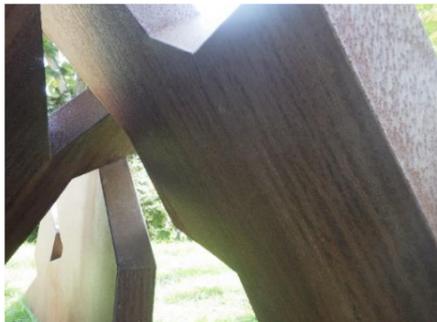
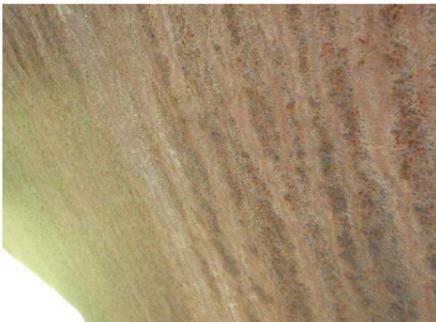
作品本体：サビ、腐食
