# 令和6年中における少量危険物施設等の事故発生状況について

札幌市消防局

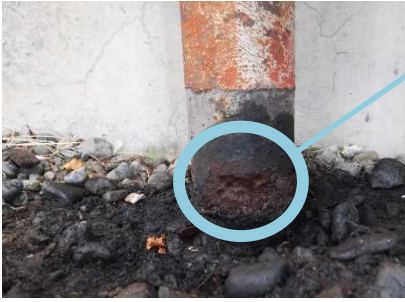
### 腐食・経年劣化

土中に近い部分の配管が腐食し、灯油が漏えいした。

腐食劣化等を原因とするホームタンク関連の事故が49件発生しています。その多くが、配管、ストレーナー(ろ過装置)、タンク本体など、目視で確認できる箇所で発生しています。これらの事故は、日常点検を実施することで防止できたものが大半であることから、配管の被覆が剥がれていないか、ストレーナー(ろ過装置)に亀裂が生じていないかなど、継続的に日常点検を実施し、事故が発生する前に計画的に改修する必要があります。

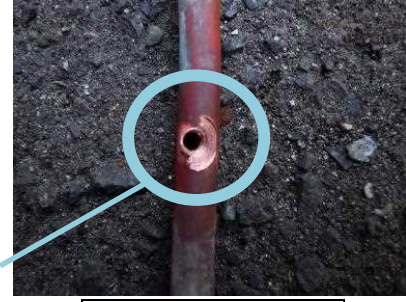
### 工事による損傷

工事中に誤ってビスを打ち、配管に穴を開けてしまった。

工事作業や草刈機により配管が破損し危険物が流出する事故が多く発生しています。ホームタンク等で使用されている配管には、取り回しがしやすい銅管が多く使われていますが、鋼管と比較すると外的な衝撃には弱いため、あらかじめ配管経路を確認することや配管保護カバーの設置により、事故防止対策が必要です。

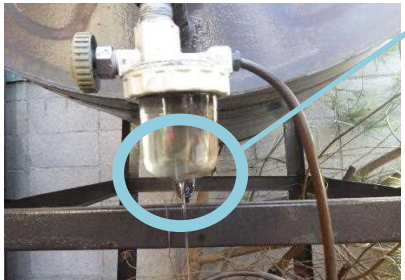
### 腐食・経年劣化

ストレーナー(ろ過装置)が老朽化によりひび割れ、下部から灯油が流出した。

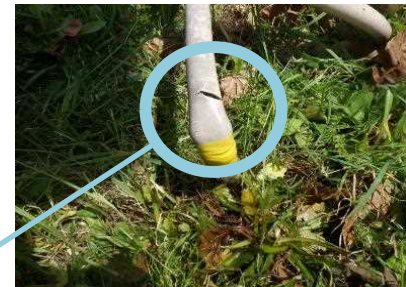
### 草刈機による破損

草刈機により配管を破損させてしまった。
