真駒内御料札幌線の道路陥没について

1. 道路の掘削調査の結果について

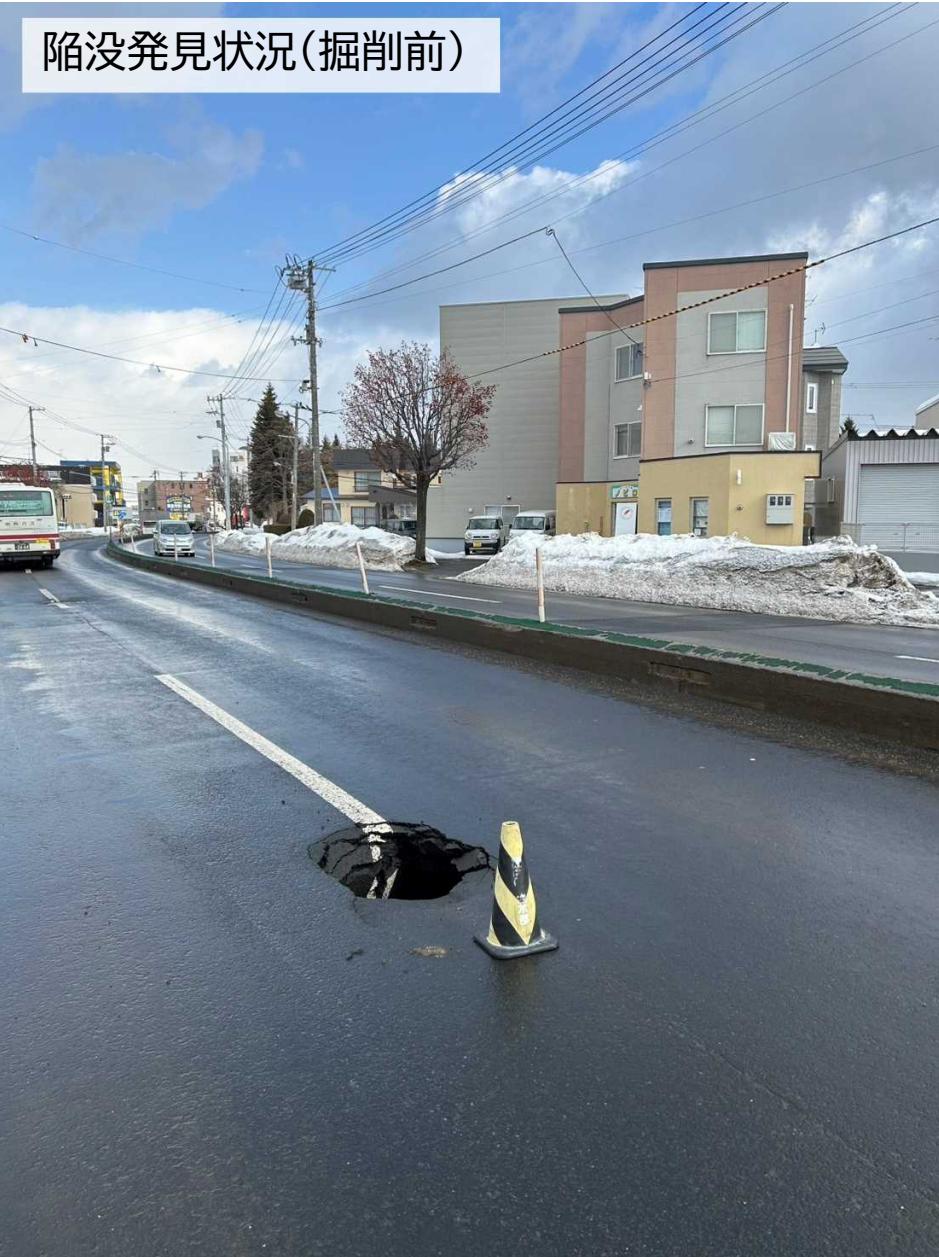
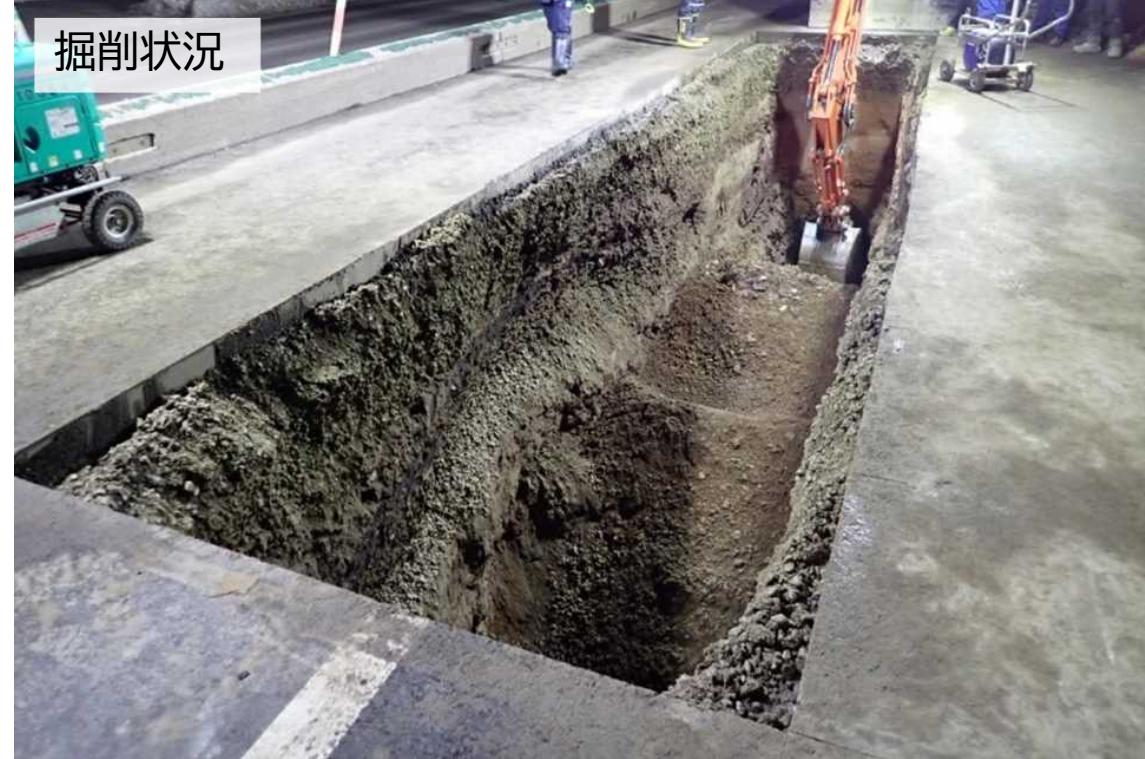
○ 掘削状況

- ・北海道開発局および寒地土木研究所、北海道から派遣されている職員と掘削の状況を確認。
- ・空洞部分は掘削により、全て確認しており、その中で構造物の破損や水道の漏水による陥没ではないことを確認。

- ・道路陥没箇所において実施した掘削調査の範囲内には、近傍の水管からの漏水は無いことを確認したほか、下水道等の構造物は確認されておらず、土砂の流出先は確認されていない。
- ・また、目視で確認したところ厚別川への土砂流出の痕跡も確認できないことから、現時点では原因については不明である。

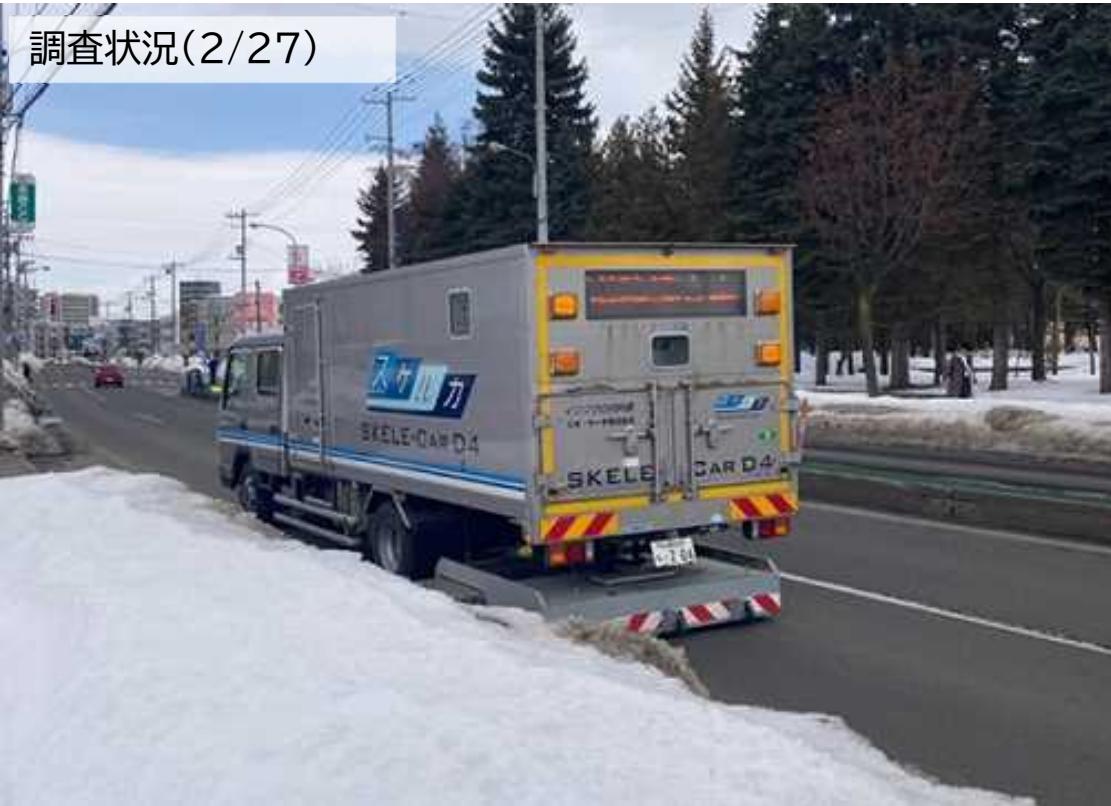
調査状況(2/27)

- ・仮復旧後の監視として、1日2回(午前・午後)の目視点検を実施する。
- ・27日に実施した空洞調査の結果、陥没の危険性のある空洞は確認されなかった。
- ・経過観察を行うために空洞調査は本日も実施しており、3月には2週間に1回の頻度で調査を実施する予定。調査区間は国道36号～真栄橋の延長約2.0km。
- ・原因の特定に関する具体的な調査については、早急に委員会を立ち上げ、関係機関及び有識者に技術的助言を求めながら実施する。
