# 【令和6年度 生活道路除排雪の試験施工】現場状況(西区北地区)

掲載路線: 積込路線 道路幅員8m 2月26日作業実施箇所

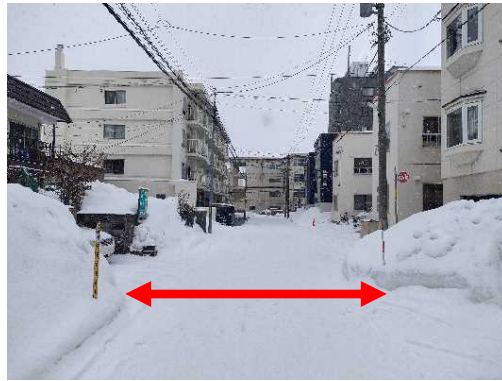
## ア. 作業前(2月18日)

| 圧雪厚<br>(路面の雪の厚さ) | 約24cm |
| 通行幅 | 約2.9m |

※右記の『生活道路の除雪水準』が確保できていない状況  
また、2月18日～19日にかけて33cmのまとまった降雪があるなど、2月18日～26日間に、過去5年平均値の約1.5倍の降雪があり、『ア.作業前』～『イ.作業状況』撮影間に路面に堆積される雪の量が大幅に増加した

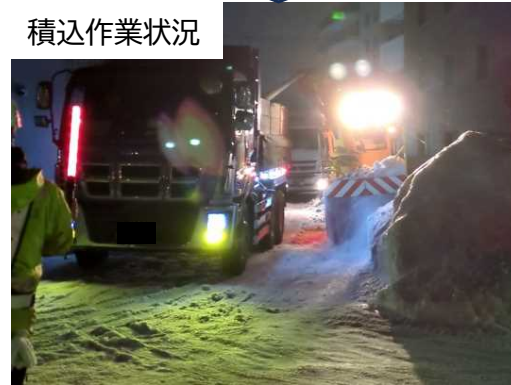
積込作業状況

## イ. 作業状況(2月26日)

| 積込機械 | 小形ロータリ |

※シーズンを通した道路環境(除雪水準以上)確保のため、試験施工を実施  
※作業状況写真は同地区別路線

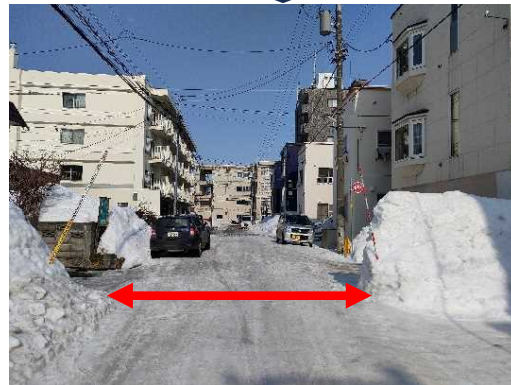
## ウ. 作業後(2月28日)

| 圧雪厚<br>(路面の雪の厚さ) | 約27cm |
| 通行幅 | 約4.0m～ |

※2月18日～26日間のまとまった降雪により、路面に堆積された雪の量が多かったことから、一部地点では、目安としていた作業断面(圧雪厚10cm程度、通行幅4.5m程度)は確保できていないが、『生活道路の除雪水準』を確保できている状況

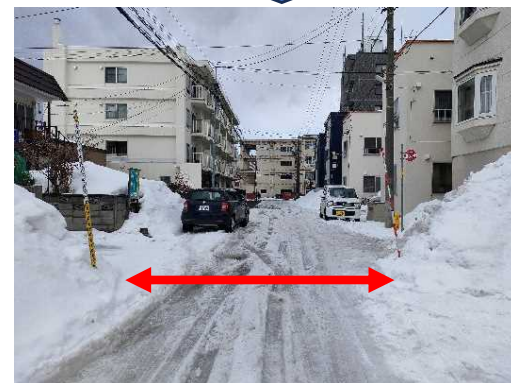
## エ. 作業9日後(3月7日)

| 圧雪厚<br>(路面の雪の厚さ) | 約18cm |
| 通行幅 | 約3.2m |

※3月5日～7日にかけて、24cmのまとまった降雪があったが、『生活道路の除雪水準』を確保できている状況
