# 仕 様 書

豊平館外部修繕業務

豊平館（札幌市中央区中島公園 1－20）

# 別添資料① 豊平館修繕位置図

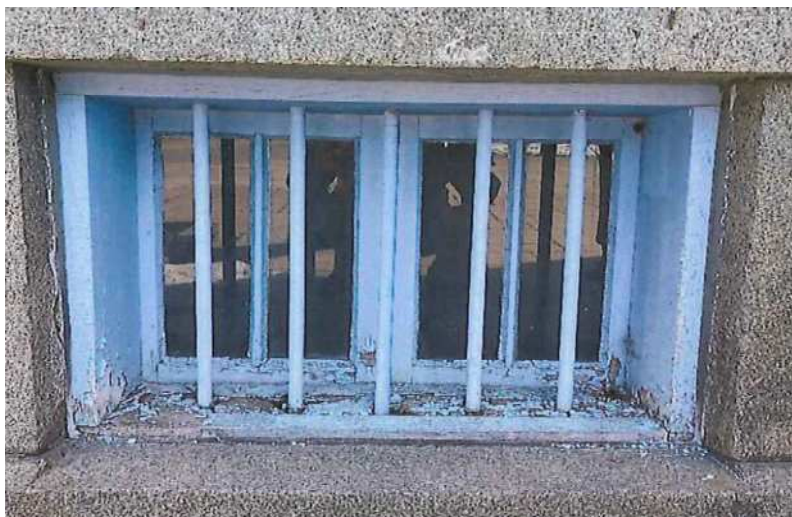
No. 1

半地下採光窓①

現状写真

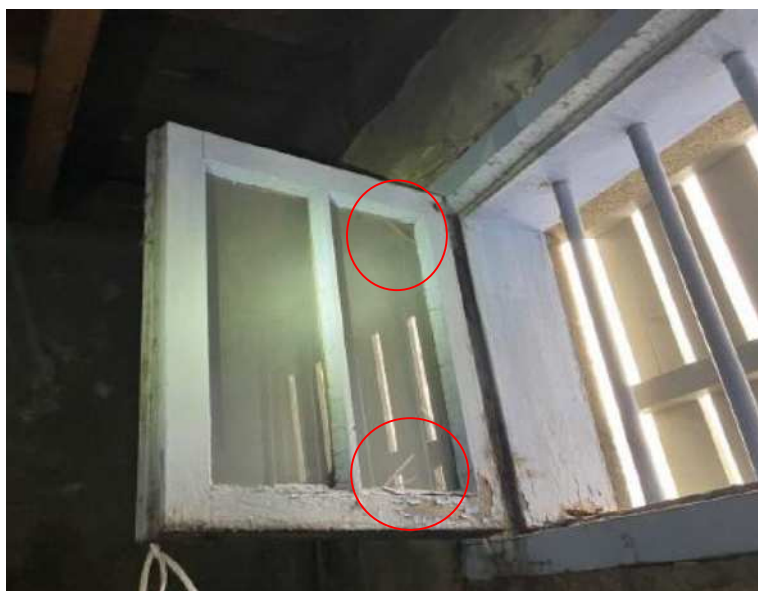
No. 2

半地下採光窓①

現状写真

(ガラス割れ部)

| 硝子交換 | 310×400 | 2 | 枚 |

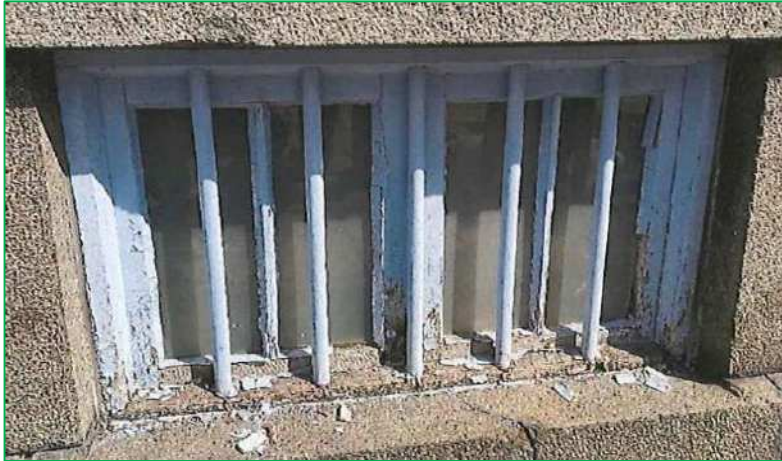
No. 5

半地下採光窓②

【交換部分】

左図赤塗の木部

※鉄格子5本、ガラスは

既存のものを流用

- ・別添資料①で示した箇所の採光窓 4 つについて、別添資料②で示した部位の腐朽建具、ガラスの交換、新規塗装を行うこと。
- ・修繕のために窓枠全体を取り外す際の、周囲の詰めモルタル除去は必要最小限とするよう留意すること。
- ・窓枠全体を取り外したのち、建具部材の腐朽度合いを改めて確認し、別添資料②で示した範囲で再用可能な状態の部材があれば再用すること。
- ・交換する建具に使用する木材は、既存建具と同様の材種（タモ）および品位（上小節）を確保したものを使用すること。
- ・ガラスについては、既設のすりガラスを確認し、その同等品を現時点で手に入る代替品から選定して使用すること。
- ・塗装に用いる顔料は、豊平館保管の資料及び色サンプルを基に既存塗膜と照らし合わせて配合量を決定すること。また、塗装前にはボイル油を塗布すること。

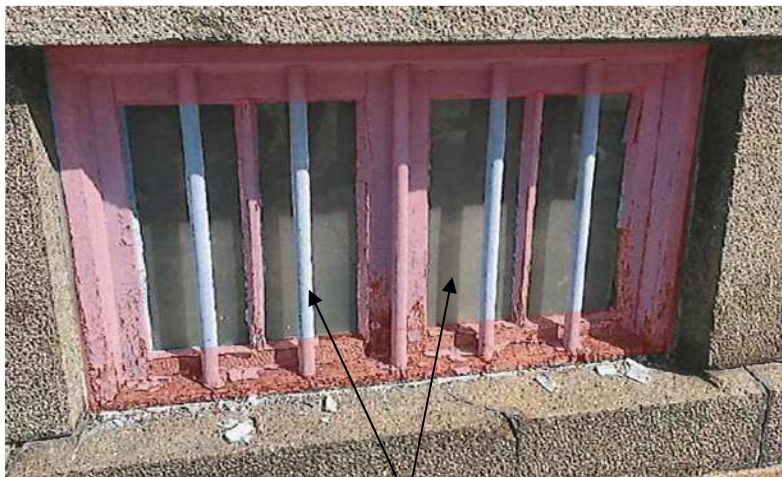
鉄格子、ガラスは既存品流用

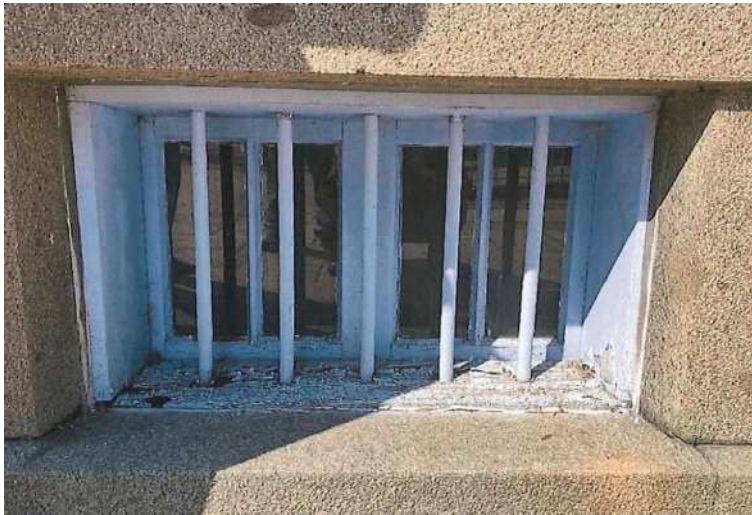
No. 6

半地下採光窓③

現状写真

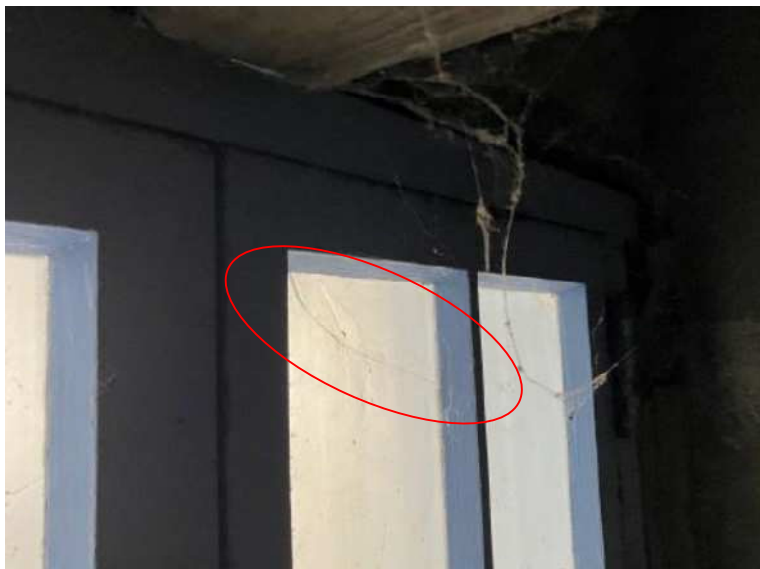
No. 7

半地下採光窓③

現状写真

(ガラス割れ部)

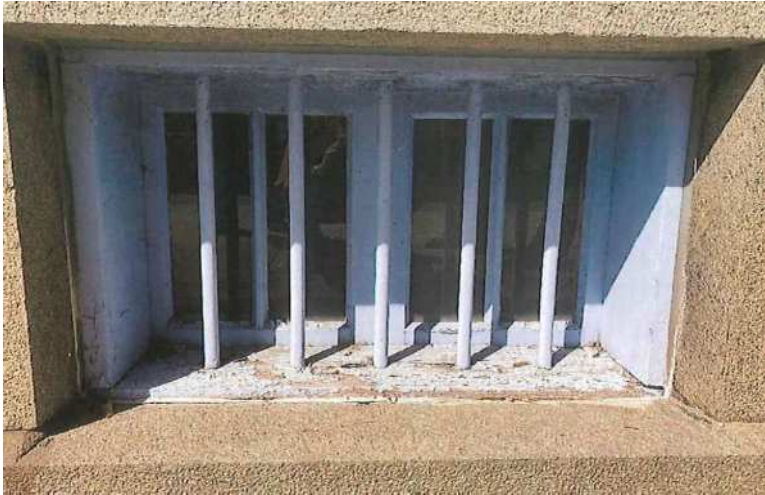
No. 10

半地下採光窓④

【交換部分】

敷居

| 敷居交換 | タモ材（外材） 既存撤去共 | 4 | カ所 |

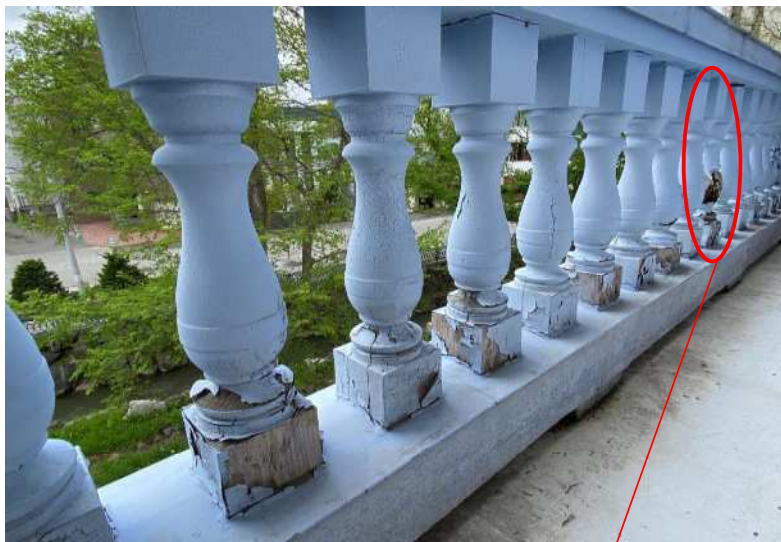
No. 1

西面バルコニー全体観

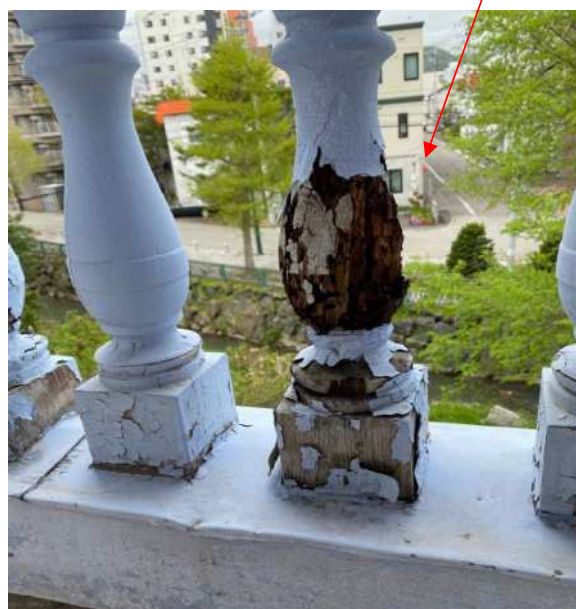
No. 2

西面バルコニー

交換対象手摺子

- ・別添資料③で示した西バルコニー手摺子 1 本について、新規作製・交換をすること。
- ・新規手摺子の取り付けには、笠木は取り外さずに行うこと。
- ・豊平館が重要文化財であることを考慮し、既存部位の仕様変更を最低限とする目的で、新規手摺子のみ既存仕様から変更した加工を認めるものとする。（既存の笠木・地覆への手摺子の取り付け仕様については、別添資料④を参照すること）
- ・新規手摺子のほぞ部分の構造及び設置方法は別添資料⑤を参考とすること（新規手摺子の溝長さやほぞの詳細寸法・構造については、既存手摺子を撤去したのち、寸法等を調査した上で決定するものとする。）
- ・新規手摺子に使用する木材については、既存手摺子と同様の材種（タモ）および品位（上小節）を確保したものを使用すること。
- ・西バルコニーの塗装劣化部分について、既存塗装の浮き等をケレンで剥離し、全体的に新規塗装を行うこと。
- ・塗装に用いる顔料は、豊平館保管の資料及び色サンプルを基に既存塗膜と照らし合わせて配合量を決定すること。また、塗装前にはボイル油を塗布すること。

| 手摺作製 | タモ材(外材) 櫛型作製含む | 1 | 本 |
| 撤去取付 | | 1 | 本 |

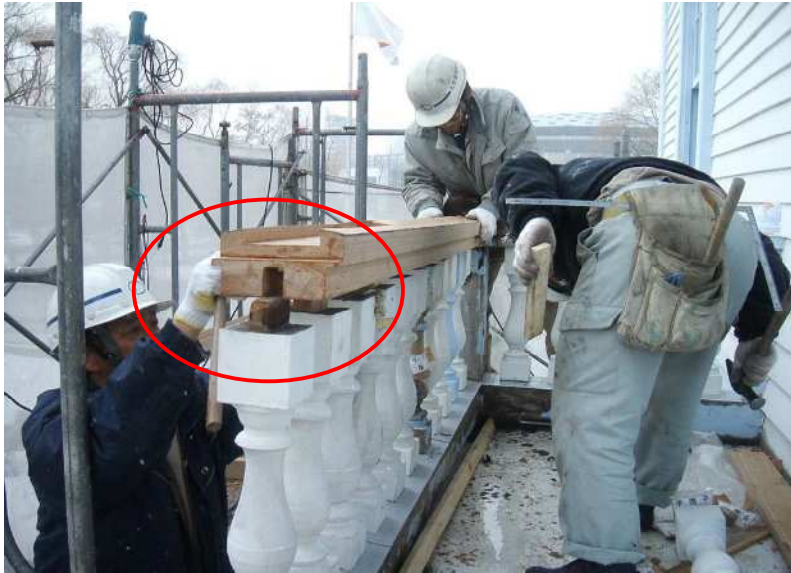
No. 1

東面バルコニー

笠木へ彫り込みはない

(H17年度修繕写真)

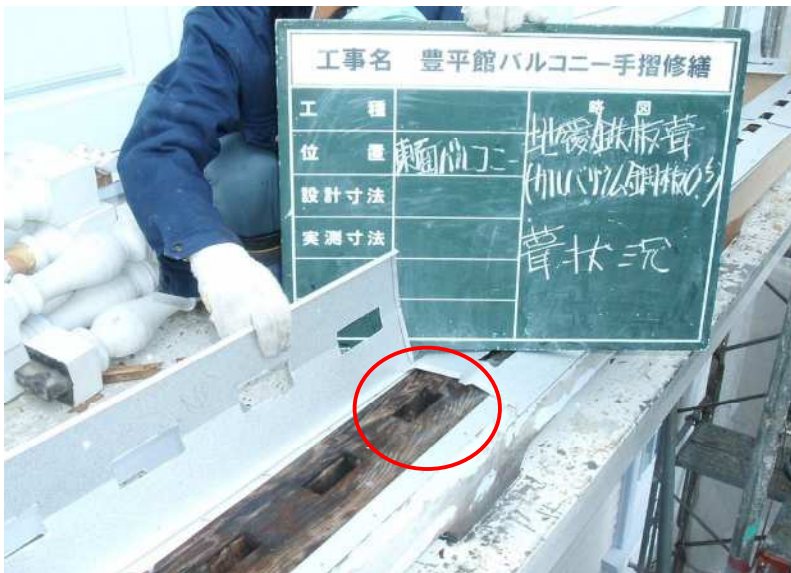
No. 2

東面バルコニー

地覆への彫り込みはない

(H17年度修繕写真)

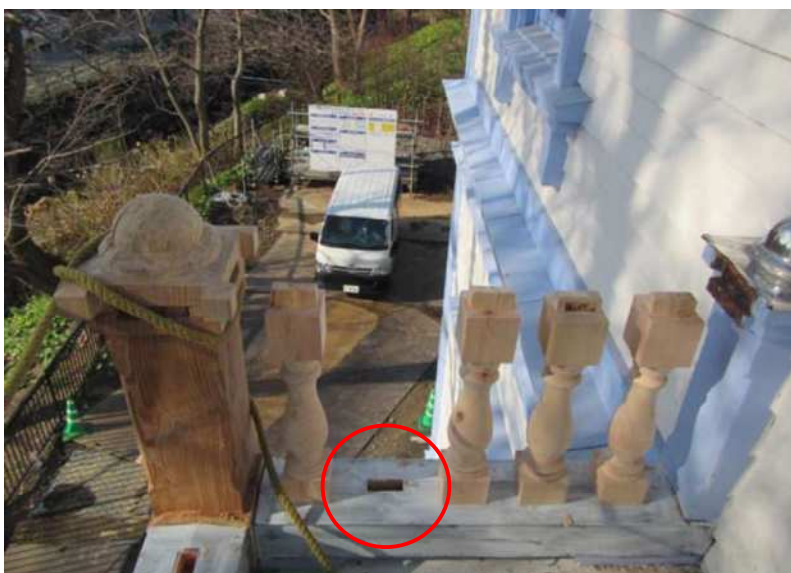
No. 3

西面バルコニー

地覆彫り込みはない

(H24～H27年度改修工事写真)

※笠木への彫り込みないことが確認できる

写真がないが、東面バルコニーと同様に

笠木への彫り込みはないと思われる。

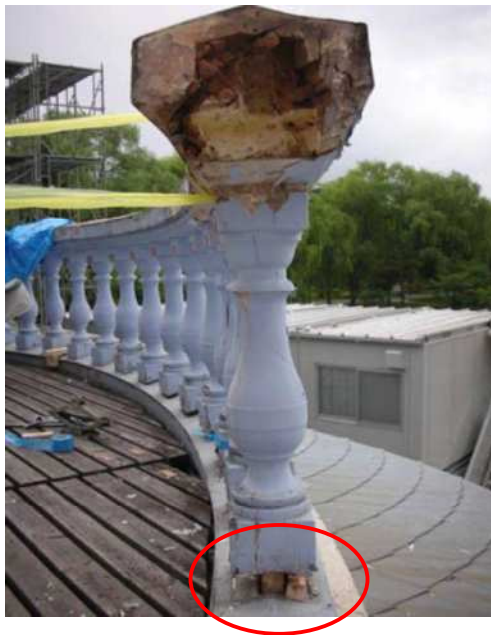
No. 4

正面バルコニー

地覆彫り込みはない

(H24～H27年度改修工事写真)

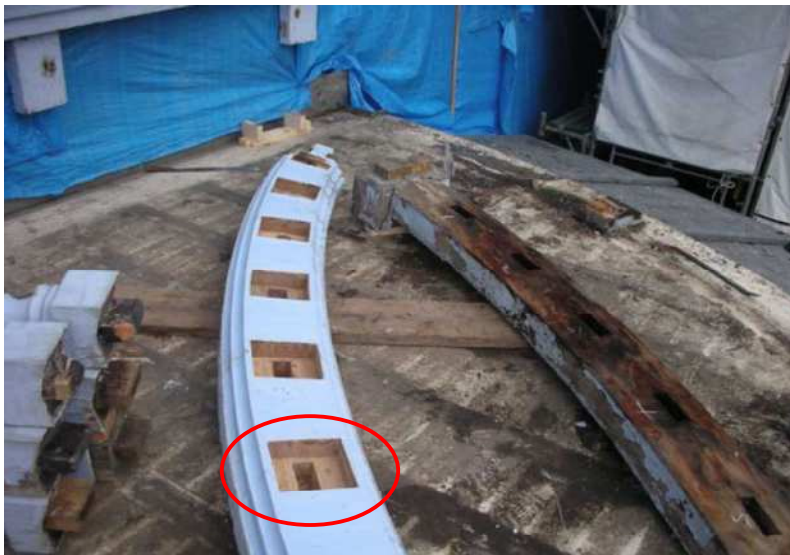
No. 5

正面バルコニー

笠木に彫り込みあり

(H24～H27年度改修工事写真)

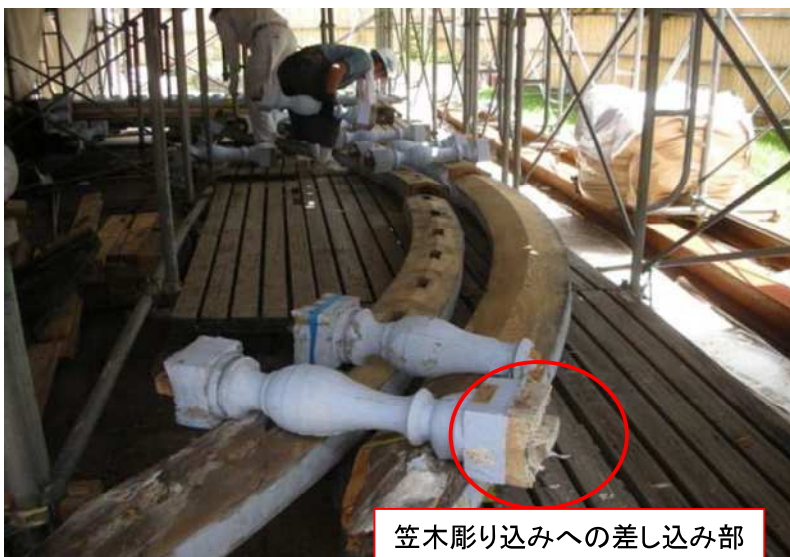
No. 6

正面バルコニー

手摺子

(H24～H27年度改修工事写真)

笠木彫り込みへの差し込み部
