# 北海道新幹線(新函館北斗・札幌間)工事月報①

2025(令和7)年4月1日現在

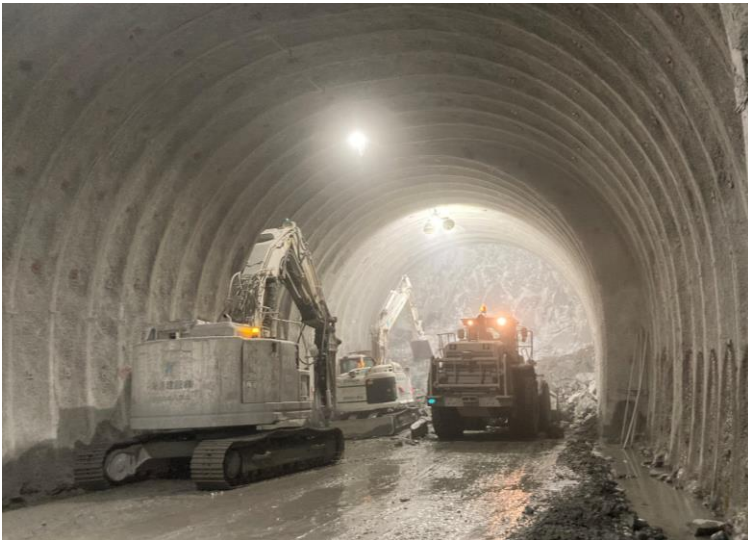
渡島トンネル(台場山)  
トンネル掘削状況

| トンネル工区 | | 延長<br>(m) | 覆工<br>延長<br>(m) | 掘削<br>延長<br>(m) | 掘削の進捗率 | 過去<br>1か月の<br>掘削延長<br>(m) | 前々<br>回 | 前回 | 今回 | 過去1か月の工事状況 |
|---|---|---|---|---|---|---|---|---|---|---|
| | 台場山 | 3,500 | 668 | 1,609 | 46% | 32 | ● | ● | ● | 地質不良が継続中。3交代(24時間)体制で掘削中。 |

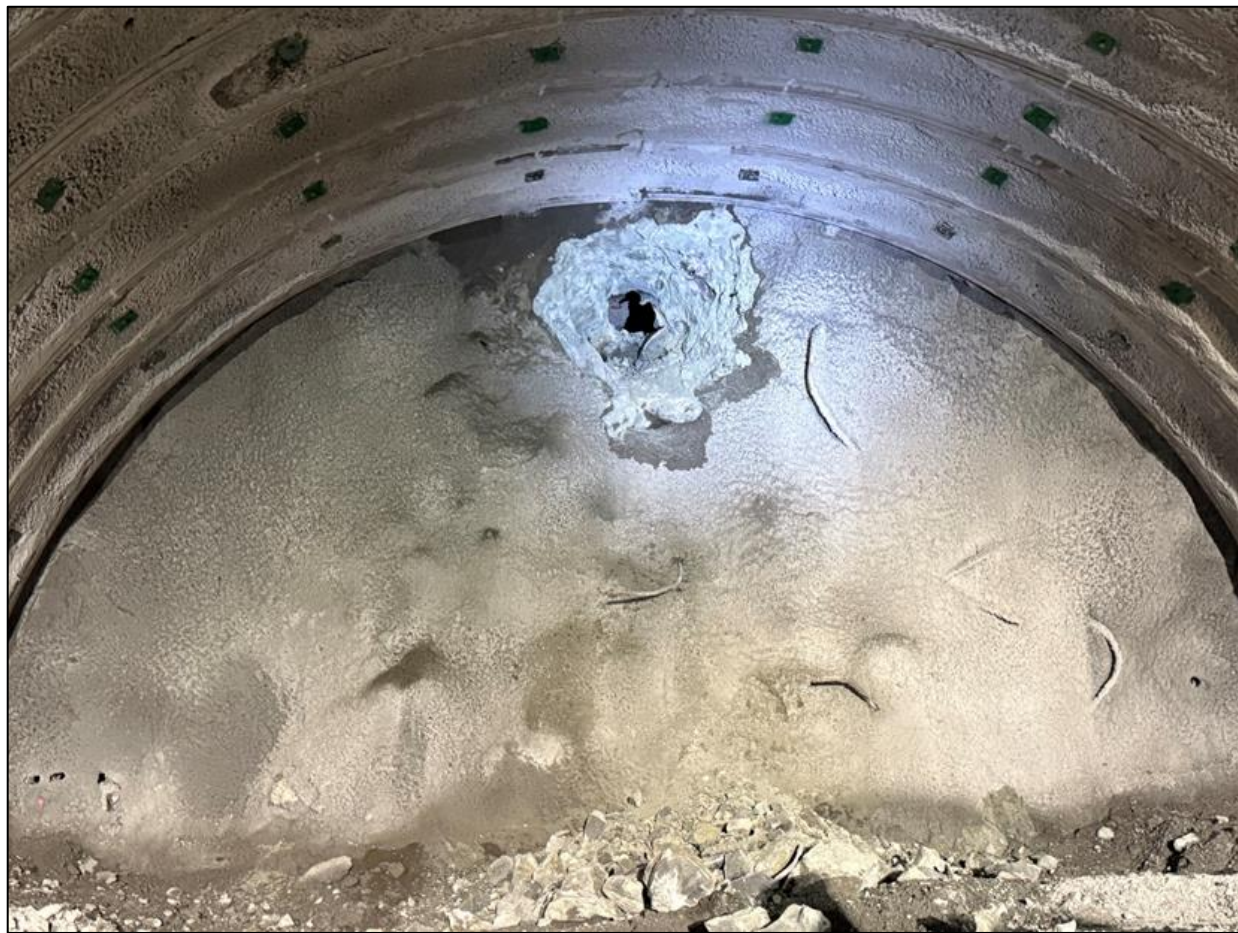
掘削完了地点の状況

- 倶知安町、仁木町、赤井川村を繋ぐニツ森トンネル(全長12,650m)は、3工区(鹿子工区、尾根内工区、明治工区)に分割して施工している。
- 尾根内工区は平成29年11月に斜坑掘削を開始し、斜坑掘削完了後、新函館北斗方に向かって本坑掘削を進め、令和7年3月21日に掘削が完了し、尾根内工区と鹿子工区がつながった。
- 引き続きトンネルを保護する覆工コンクリートやレールを敷設するスラブの土台となる路盤コンクリート等の施工を進める予定である。

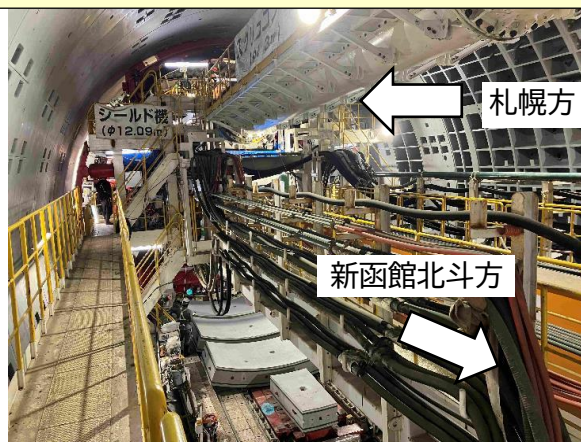
札幌方掘進の様子

- 令和6年3月より札幌方の掘進を実施。令和7年4月1日時点で約500m掘進完了している。
- シールドマシン後方設備の組み立てを完了し、令和6年10月末から掘削を再開したところ、現地の地質状況により、掘削進行が低下している。
- 今後、JR函館本線直下をはじめとした重要構造物直下の掘進を予定している。
