## ⑤ 誤接続(クロスコネクション)等 に係る事故防止

1. 事故防止のための取り組み
2. 立入調査での指導例

## 2. 立入調査での指導例

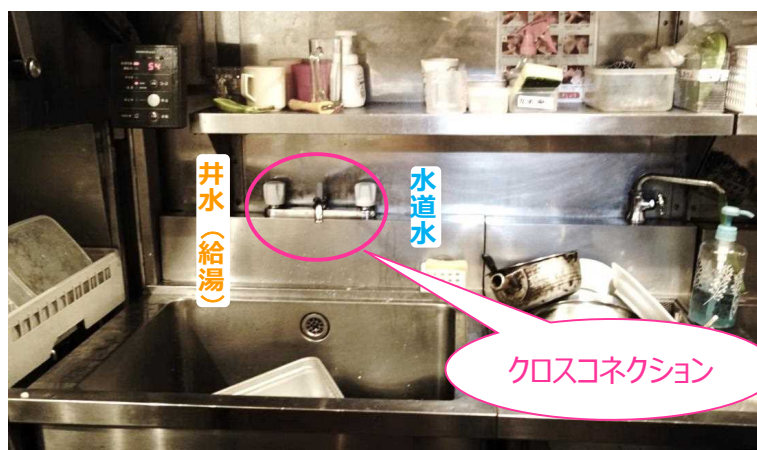
### 指導例⑤：井水配管とのクロスコネクション

水道水と井水 (給湯) が混合栓でクロスコネクションとなっている

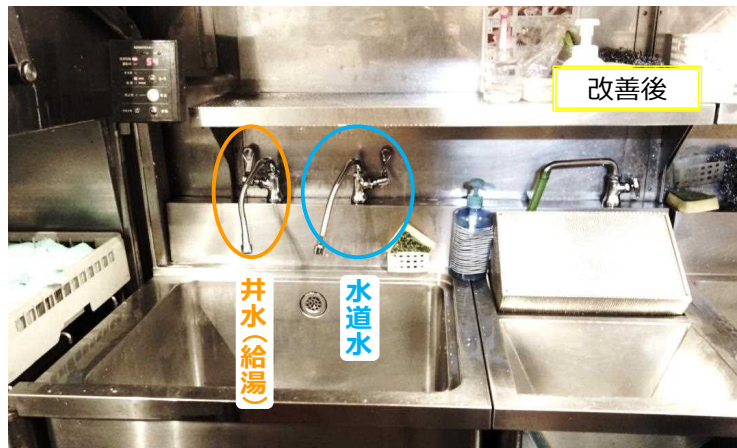
### 指導例⑤：井水配管とのクロスコネクション

混合栓が撤去され、単独栓になった
