## 札幌市

## 大規模盛土造成地マップ （南区版）

令和7年3月更新版

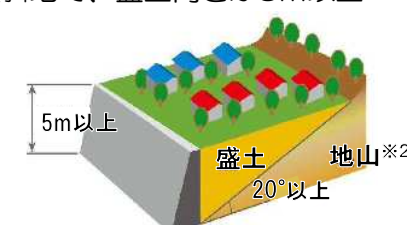
### 谷埋め型大規模盛土造成地

盛土面積が3,000m<sup>2</sup>以上

### 腹付け型大規模盛土造成地

盛土をする前の地盤が20度以上の傾斜地で、盛土高さが5m以上

盛土造成地は、谷や沢、山の斜面に土を盛るなどしてつくられています。このうち、過去の地震時の被害事例から、滑動崩落※1の発生が多かった盛土の面積や高さ、盛土をする前の地盤の傾斜をもとに、「大規模盛土造成地」が下の図のように定められています。

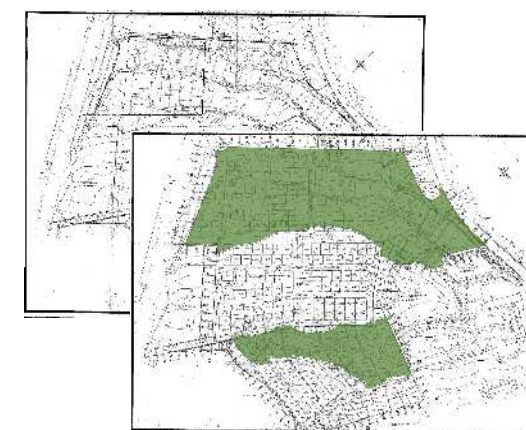
＜造成資料の例＞

- 造成前と造成後の地形図などを重ね合わせることで、より大規模盛土造成地を抽出し、概ねの位置と規模、地盤調査の結果を反映したものが、「大規模盛土造成地マップ」です。
- 現在進めております調査の結果を反映し、適宜更新をおこなっております。
- このマップは、今後の詳細調査や対策工事の必要性を表したものですので、この範囲が必ずしも地震時に危険ということを表すものではありません。
