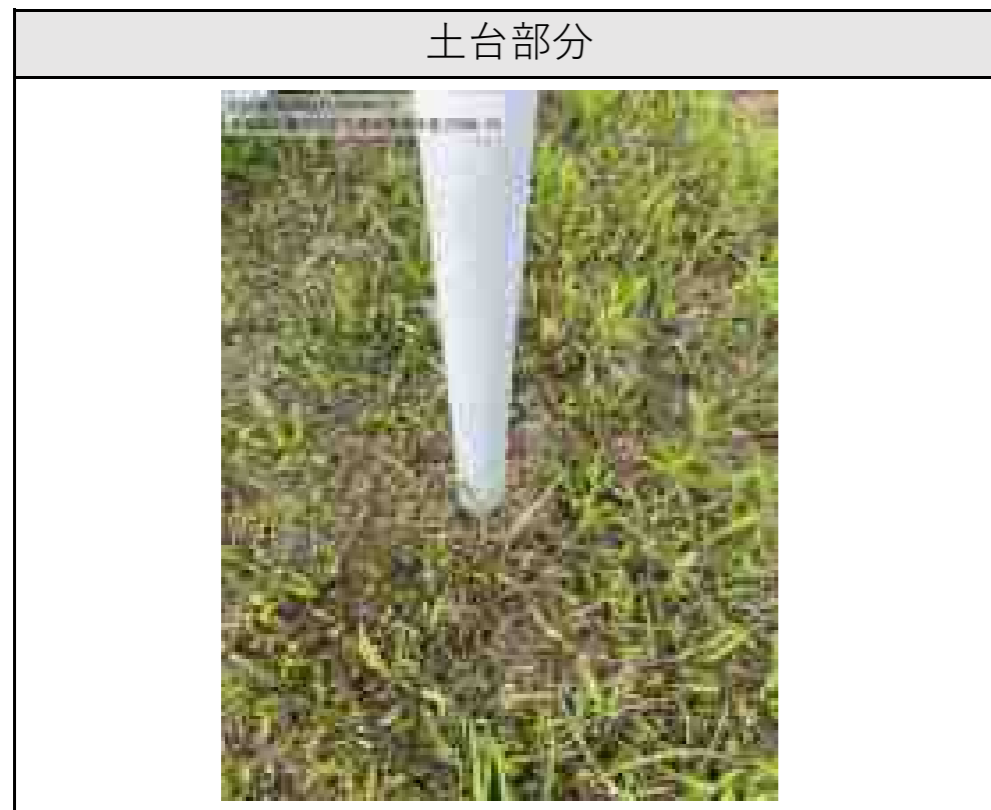
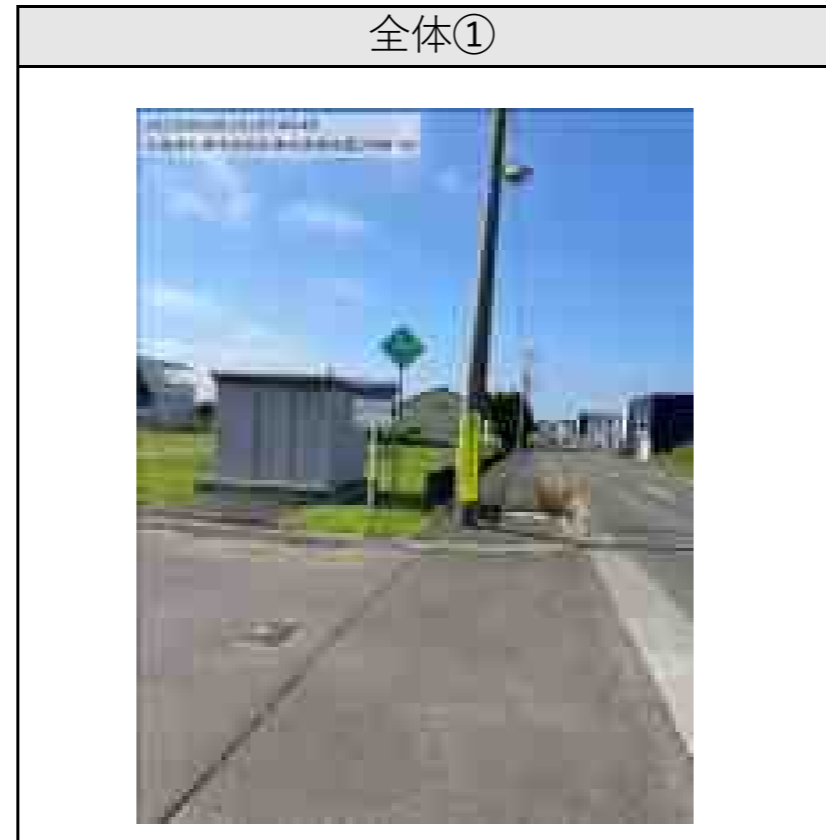
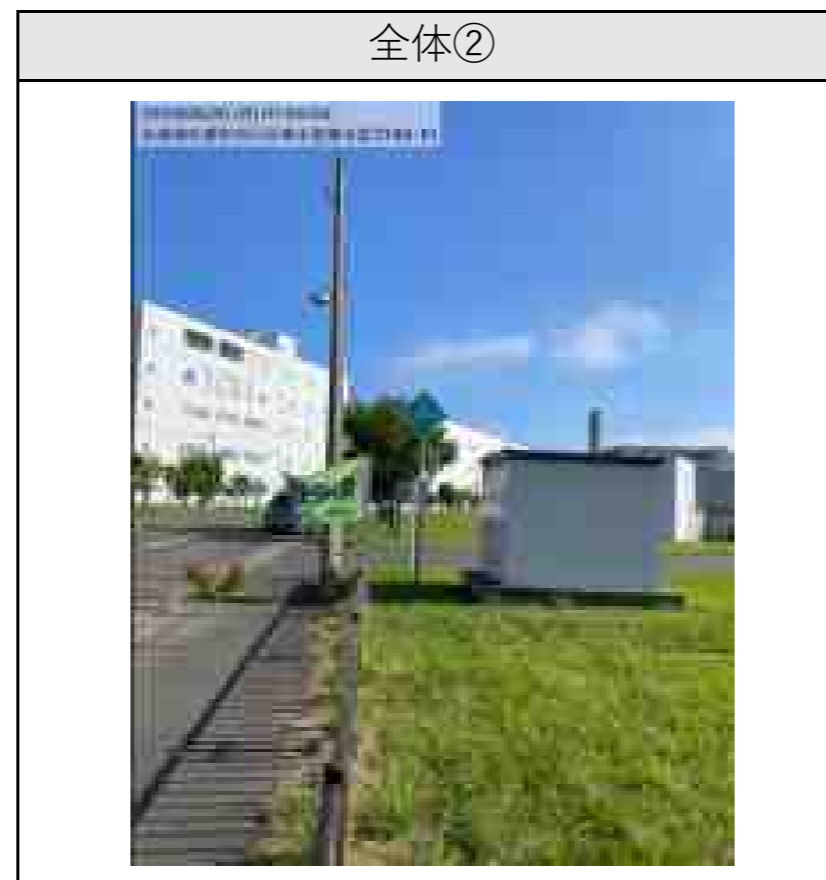
NO	3489
施設名	東部水再生プラザ
所在地	北海道札幌市白石区東米里2172-1
備考	自立式標識 (小型) 合計:2箇所

看板部分 評価	A (危険性なし/破損なし)
看板部分 破損状況	
接合部分 評価	A (危険性なし/破損なし)
接合部分 破損状況	
ポール部分 評価	A (危険性なし/破損なし)
ポール部分 破損状況	
土台部分 評価	A (危険性なし/破損なし)
土台部分 破損状況

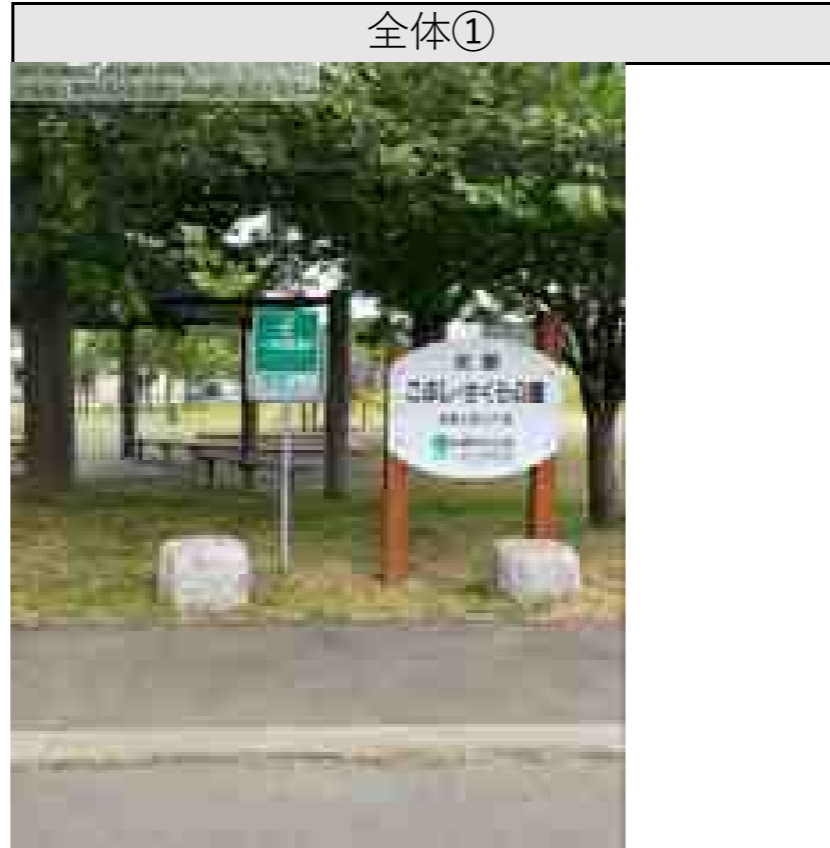
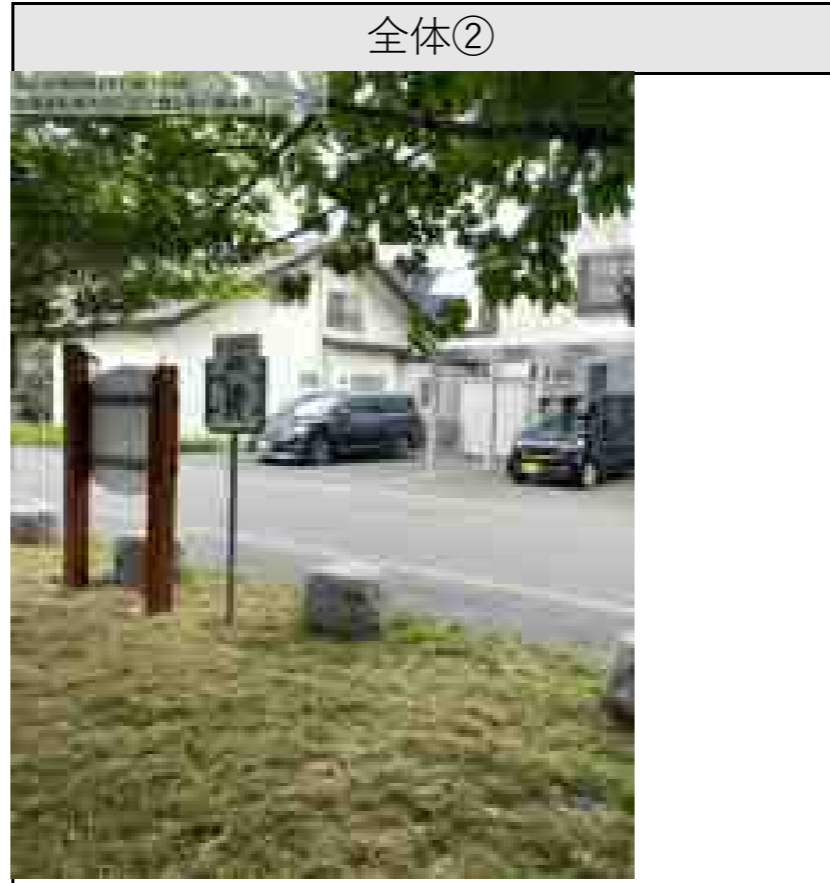
NO	288
施設名	北郷こぶしさくら公園
所在地	北海道札幌市白石区北郷2条2丁目5
備考	その他 合計:1箇所

看板部分 評価	A (危険性なし/破損なし)
看板部分 破損状況	
接合部分 評価	A (危険性なし/破損なし)
接合部分 破損状況	
ポール部分 評価	A (危険性なし/破損なし)
ポール部分 破損状況	
土台部分 評価	A (危険性なし/破損なし)
土台部分 破損状況

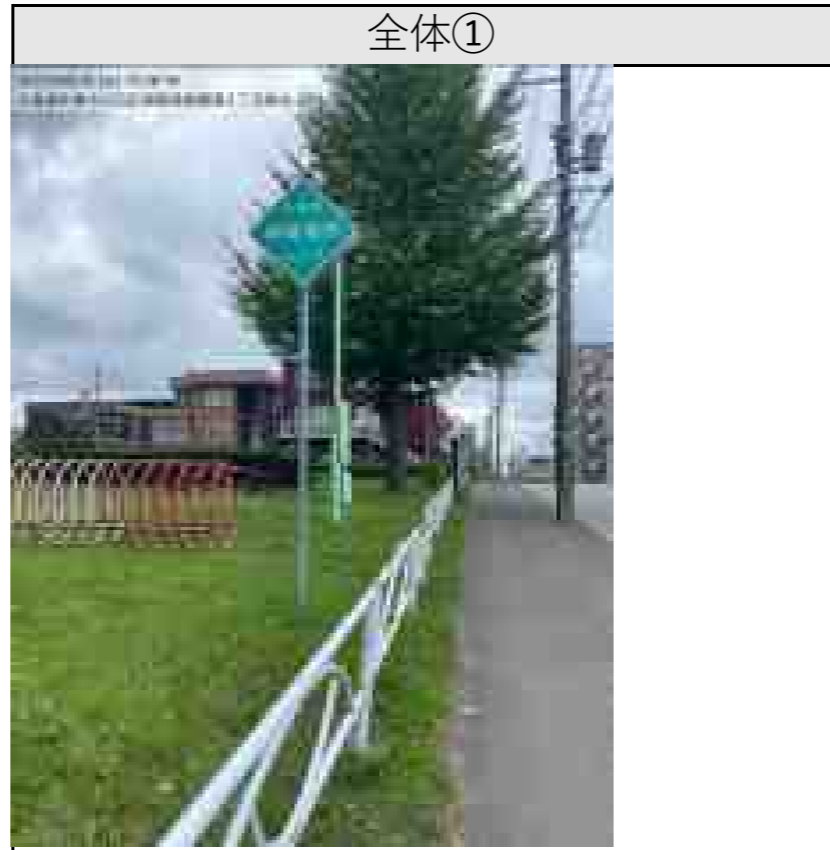
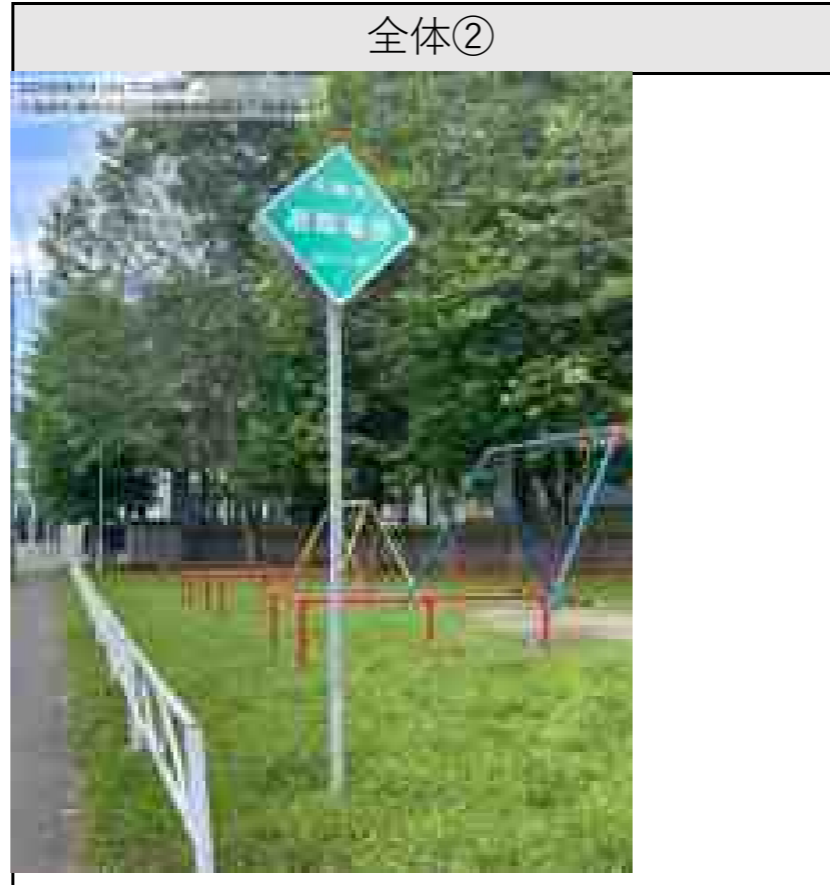
NO	294
施設名	フレンド公園
所在地	北海道札幌市白石区南郷通2丁目南6-35
備考	自立式標識 (小型) 合計:1箇所

看板部分 評価	A (危険性なし/破損なし)
看板部分 破損状況	
接合部分 評価	A (危険性なし/破損なし)
接合部分 破損状況	
ポール部分 評価	A (危険性なし/破損なし)
ポール部分 破損状況	
土台部分 評価	A (危険性なし/破損なし)
土台部分 破損状況

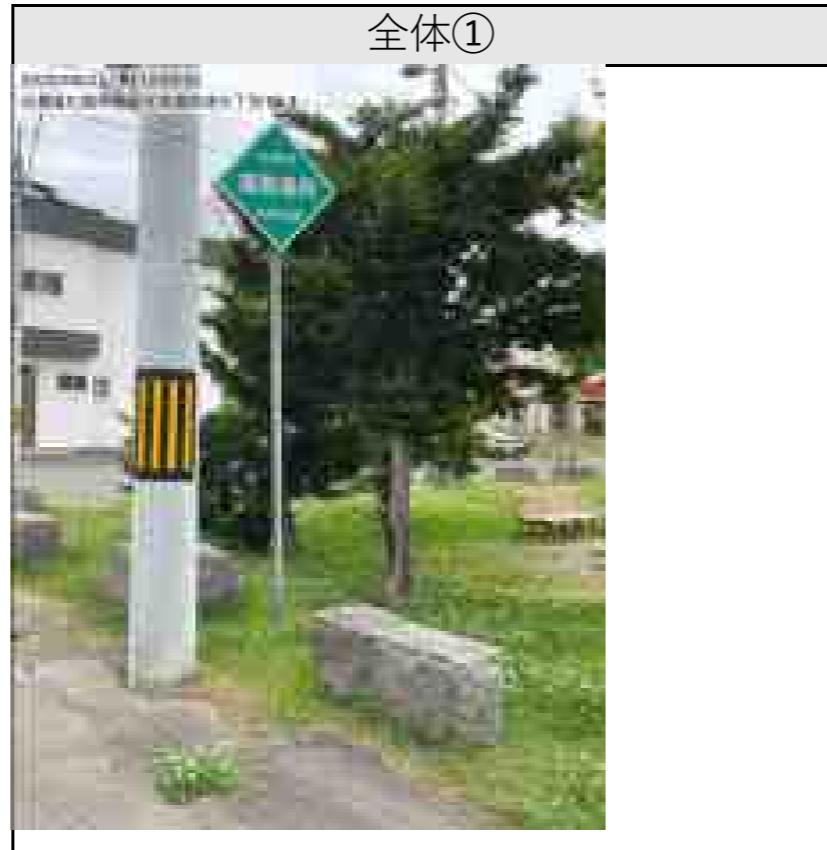
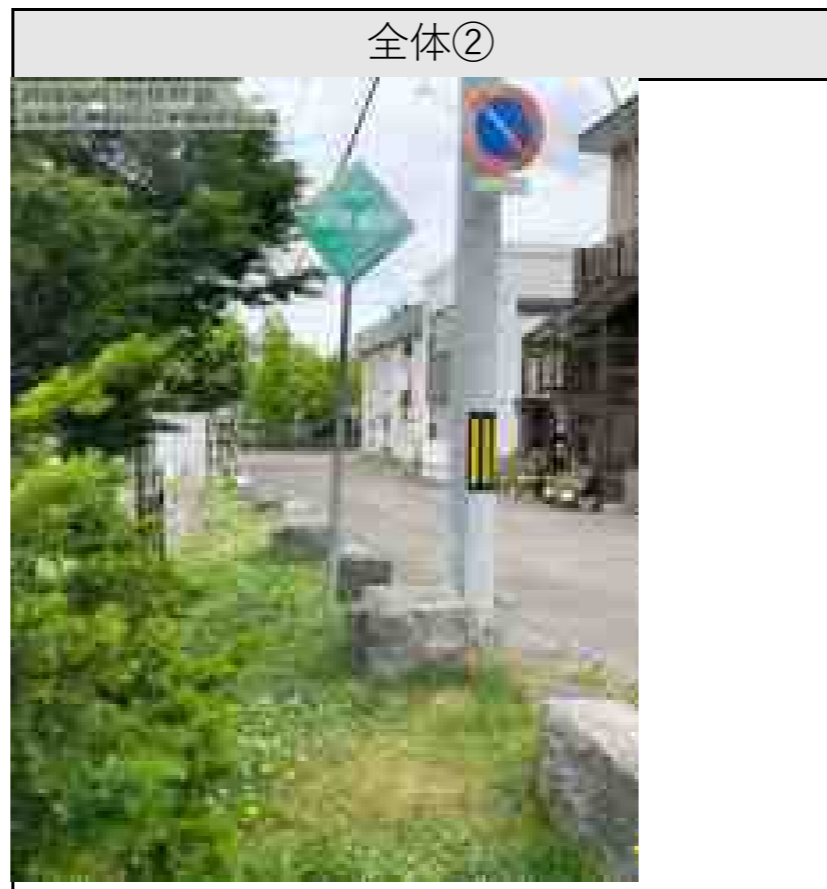
NO	299
施設名	みのる公園
所在地	北海道札幌市白石区栄通6丁目15
備考	自立式標識 (小型) 合計:1箇所

看板部分 評価	A (危険性なし/破損なし)
看板部分 破損状況	
接合部分 評価	A (危険性なし/破損なし)
接合部分 破損状況	
ポール部分 評価	A (危険性なし/破損なし)
ポール部分 破損状況	
土台部分 評価	A (危険性なし/破損なし)
土台部分 破損状況

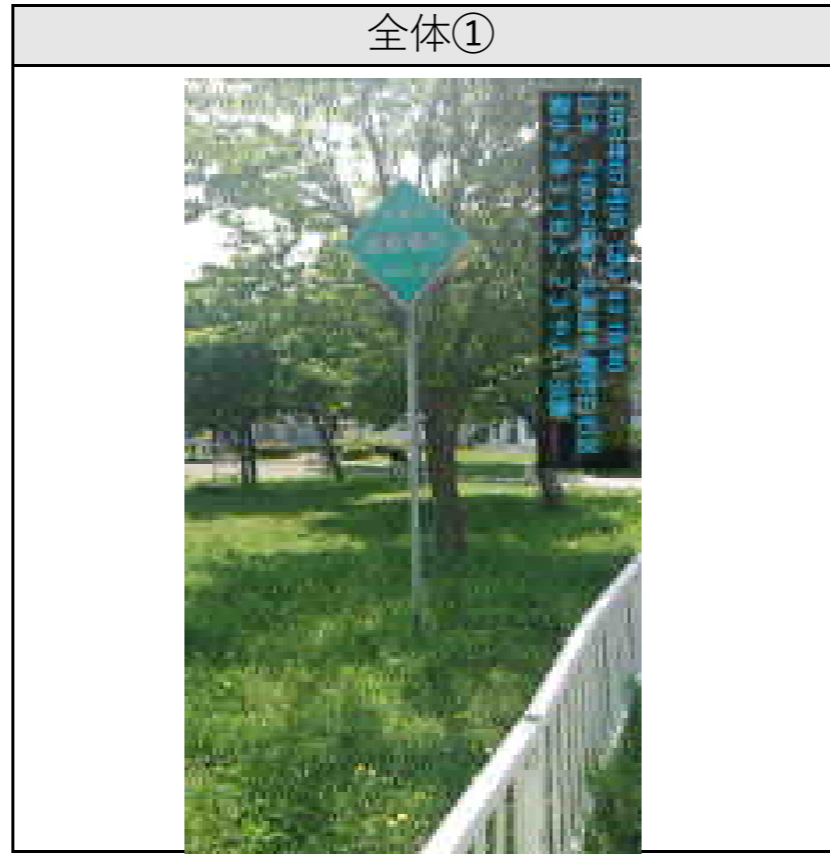
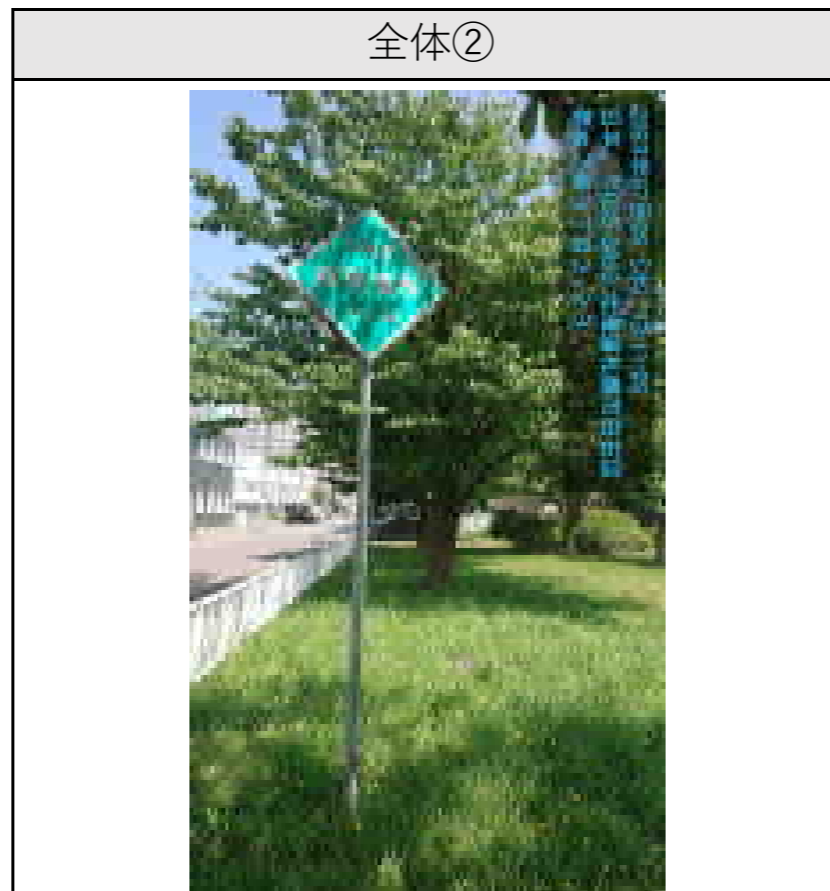
NO	305
施設名	やよい公園
所在地	北海道札幌市白石区菊水2条3丁目2-23
備考	自立式標識 (小型) 合計:1箇所

看板部分 評価	A (危険性なし/破損なし)
看板部分 破損状況	
接合部分 評価	A (危険性なし/破損なし)
接合部分 破損状況	
ポール部分 評価	A (危険性なし/破損なし)
ポール部分 破損状況	
土台部分 評価	A (危険性なし/破損なし)
土台部分 破損状況

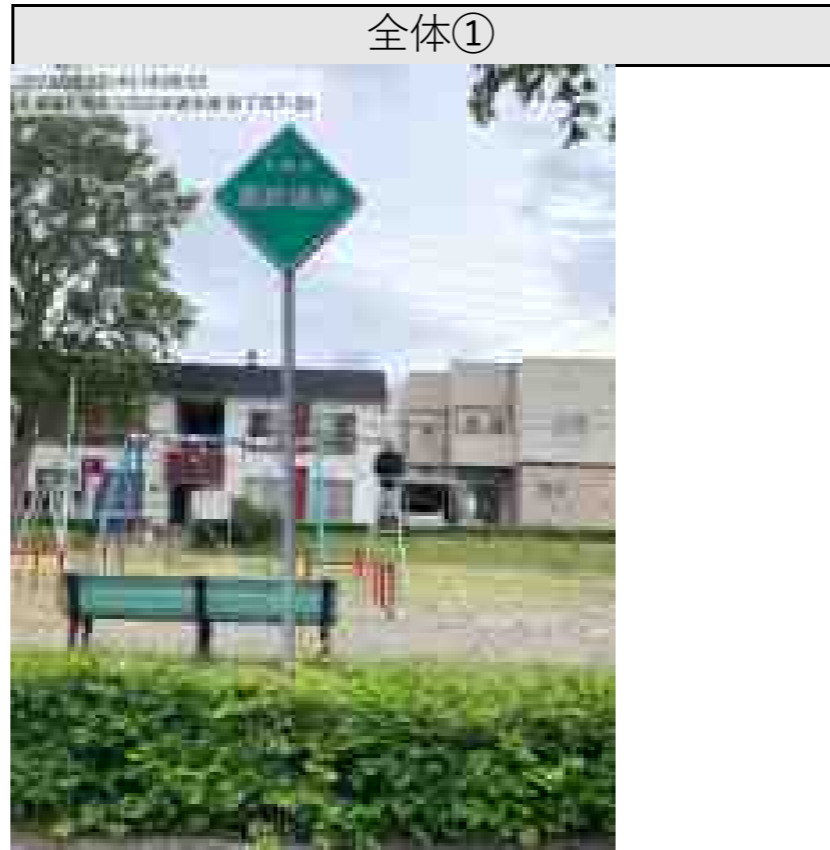
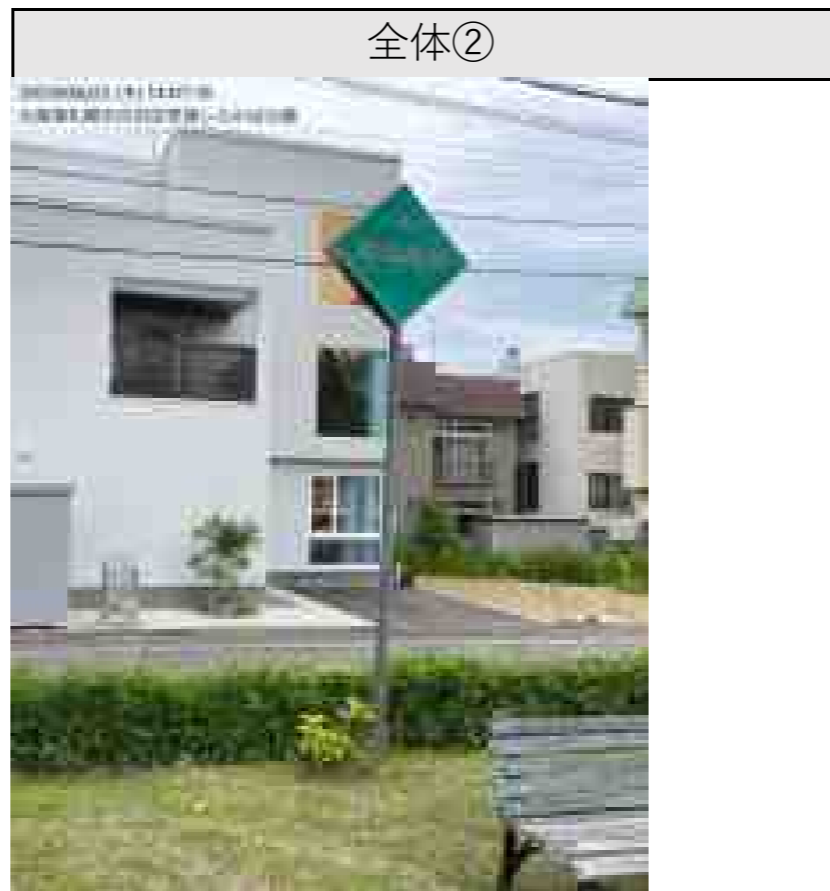
NO	309
施設名	栄通しらかば公園
所在地	北海道札幌市白石区栄通18丁目8-28
備考	自立式標識(小型) 合計:1箇所

看板部分 評価	A(危険性なし/破損なし)
看板部分 破損状況	
接合部分 評価	A(危険性なし/破損なし)
接合部分 破損状況	
ポール部分 評価	A(危険性なし/破損なし)
ポール部分 破損状況	
土台部分 評価	A(危険性なし/破損なし)
土台部分 破損状況

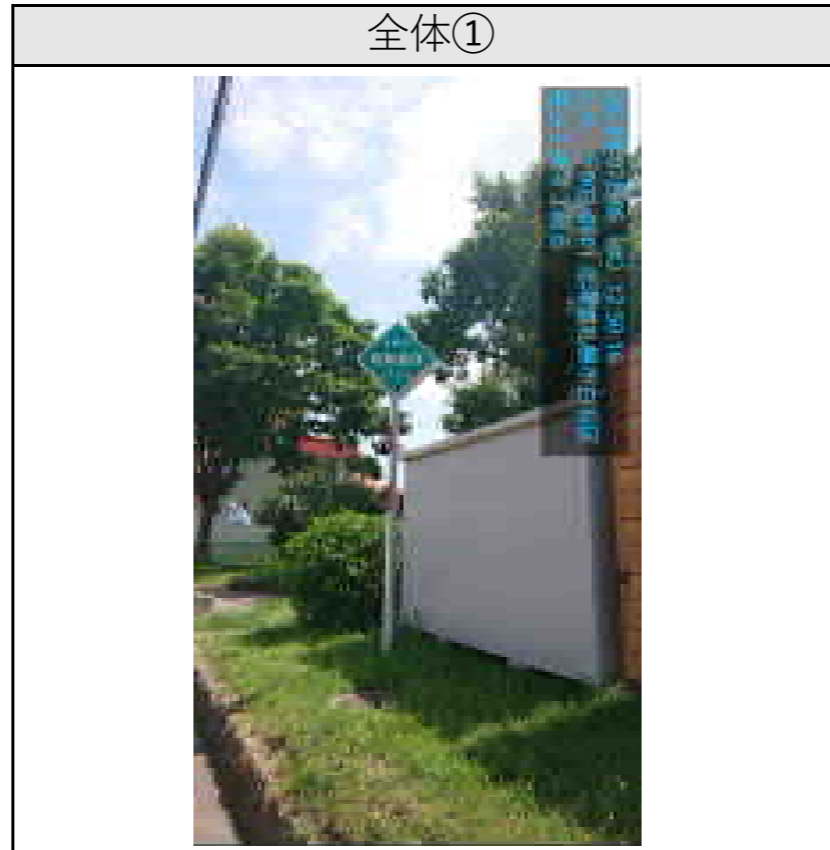
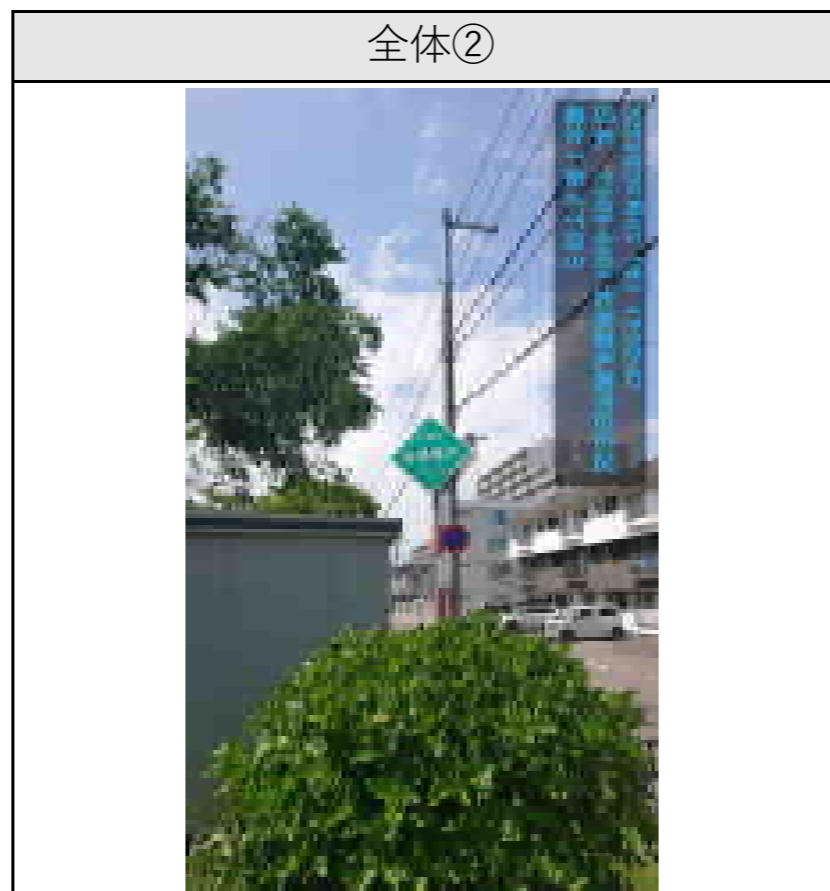
NO	310
施設名	菊水のぎく公園
所在地	北海道札幌市白石区菊水1条4丁目6-23
備考	自立式標識 (小型) 合計:1箇所

看板部分 評価	A (危険性なし/破損なし)
看板部分 破損状況	
接合部分 評価	A (危険性なし/破損なし)
接合部分 破損状況	
ポール部分 評価	A (危険性なし/破損なし)
ポール部分 破損状況	
土台部分 評価	A (危険性なし/破損なし)
土台部分 破損状況

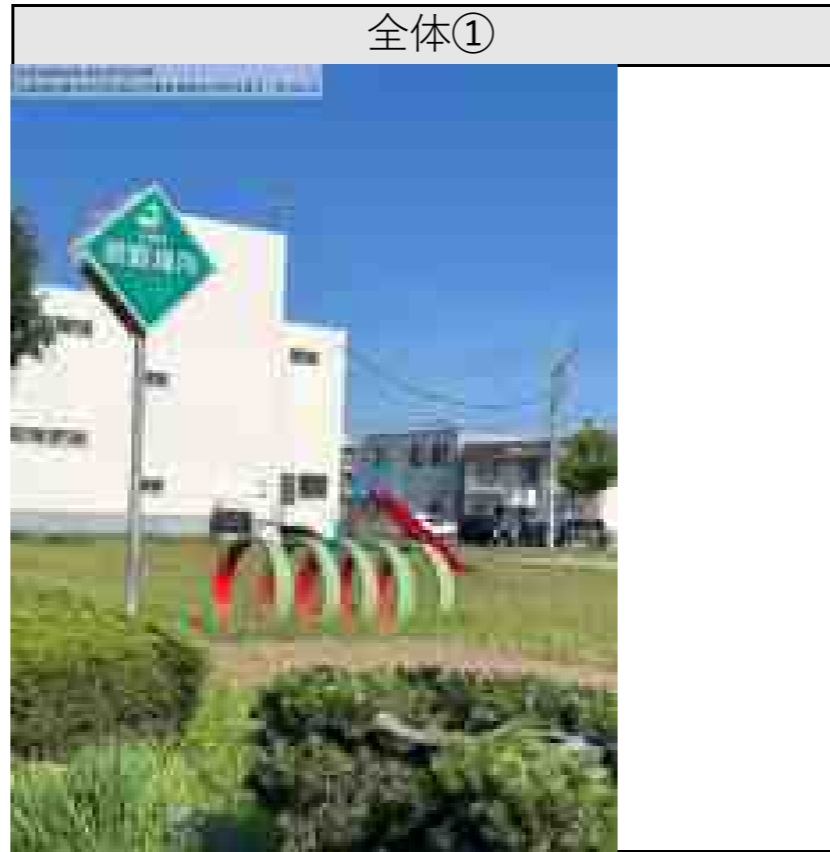
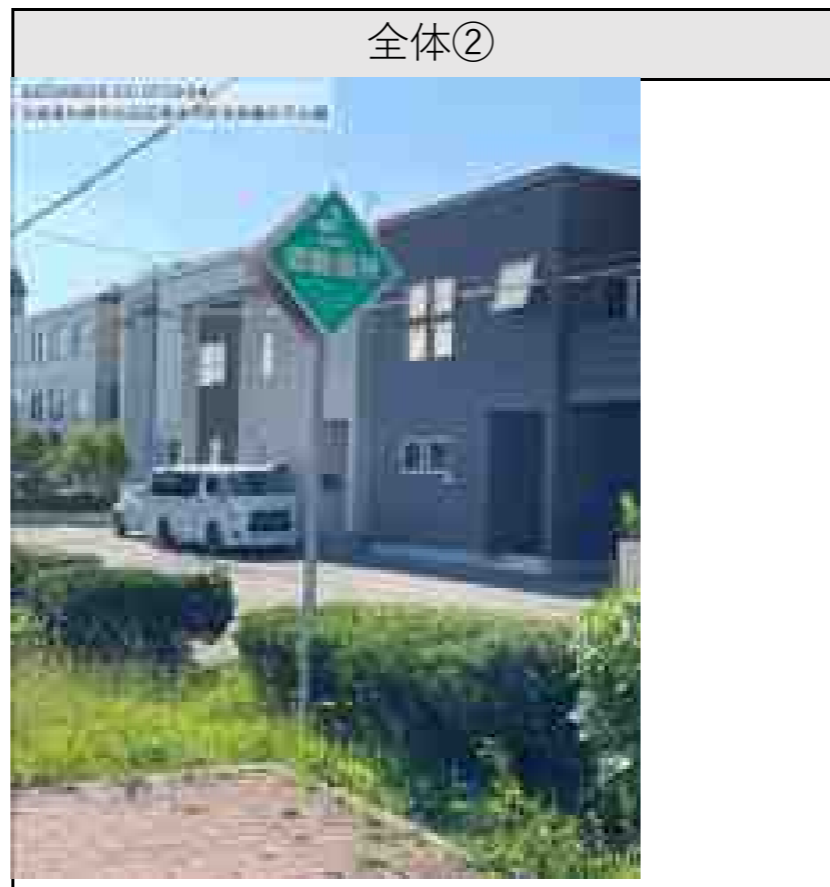
NO	313
施設名	菊水亀の子公園
所在地	北海道札幌市白石区菊水元町8条2丁目14
備考	自立式標識 (小型) 合計:1箇所

看板部分 評価	A (危険性なし/破損なし)
看板部分 破損状況	
接合部分 評価	A (危険性なし/破損なし)
接合部分 破損状況	
ポール部分 評価	A (危険性なし/破損なし)
ポール部分 破損状況	
土台部分 評価	A (危険性なし/破損なし)
土台部分 破損状況

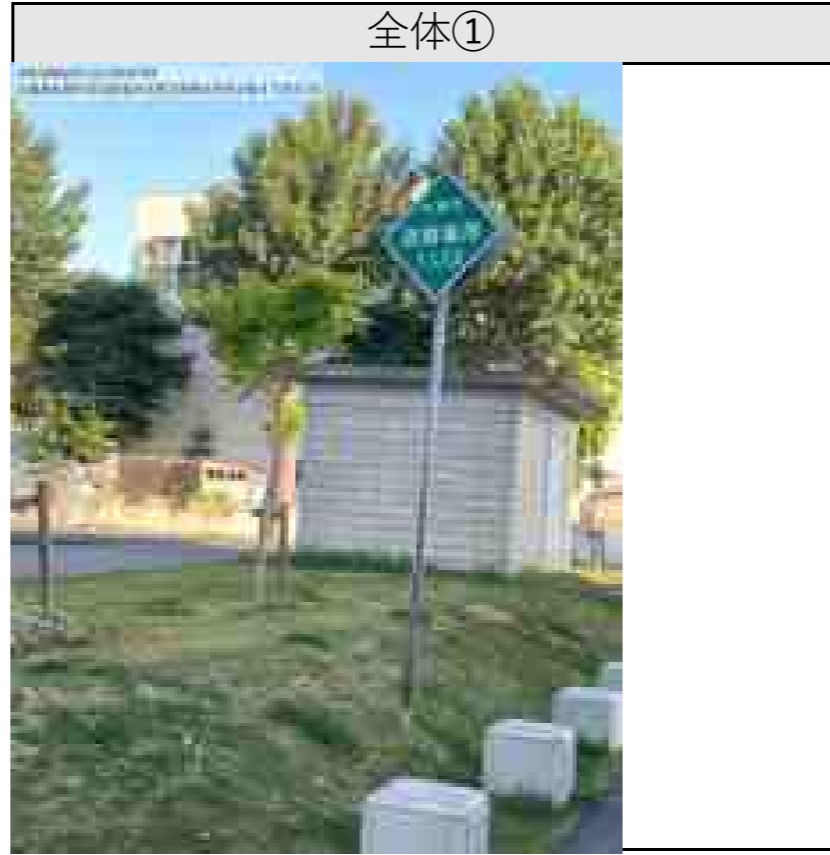
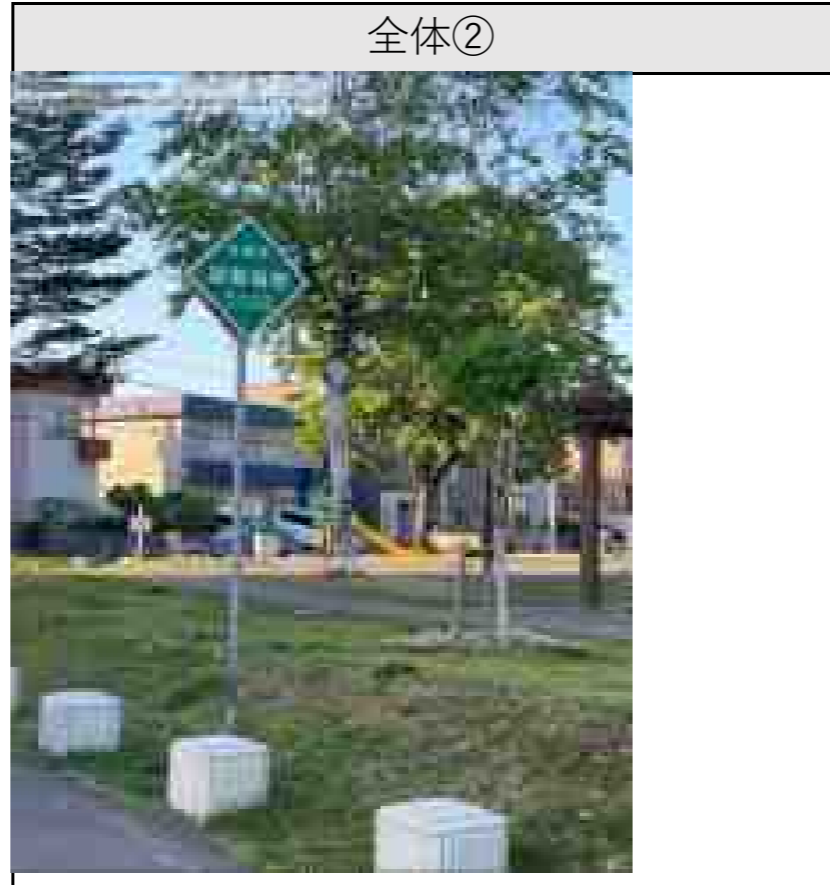
NO	314
施設名	菊水元町しらかば公園
所在地	北海道札幌市白石区菊水元町2条4丁目3
備考	自立式標識（小型） 合計:1箇所

看板部分 評価	A（危険性なし/破損なし）
看板部分 破損状況	
接合部分 評価	A（危険性なし/破損なし）
接合部分 破損状況	
ポール部分 評価	A（危険性なし/破損なし）
ポール部分 破損状況	
土台部分 評価	A（危険性なし/破損なし）
土台部分 破損状況

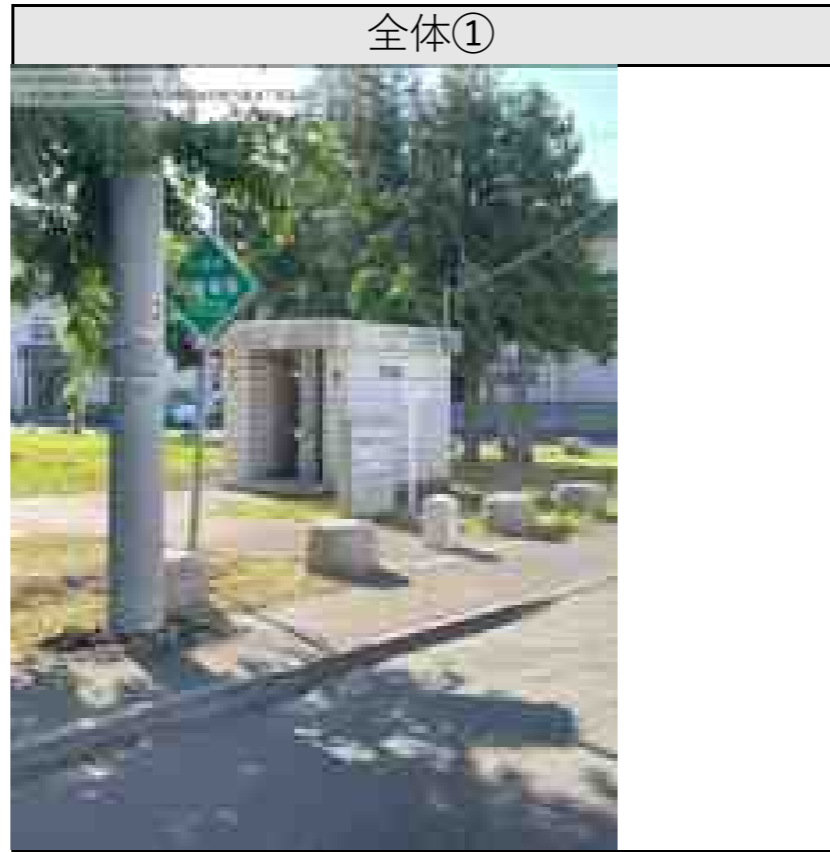
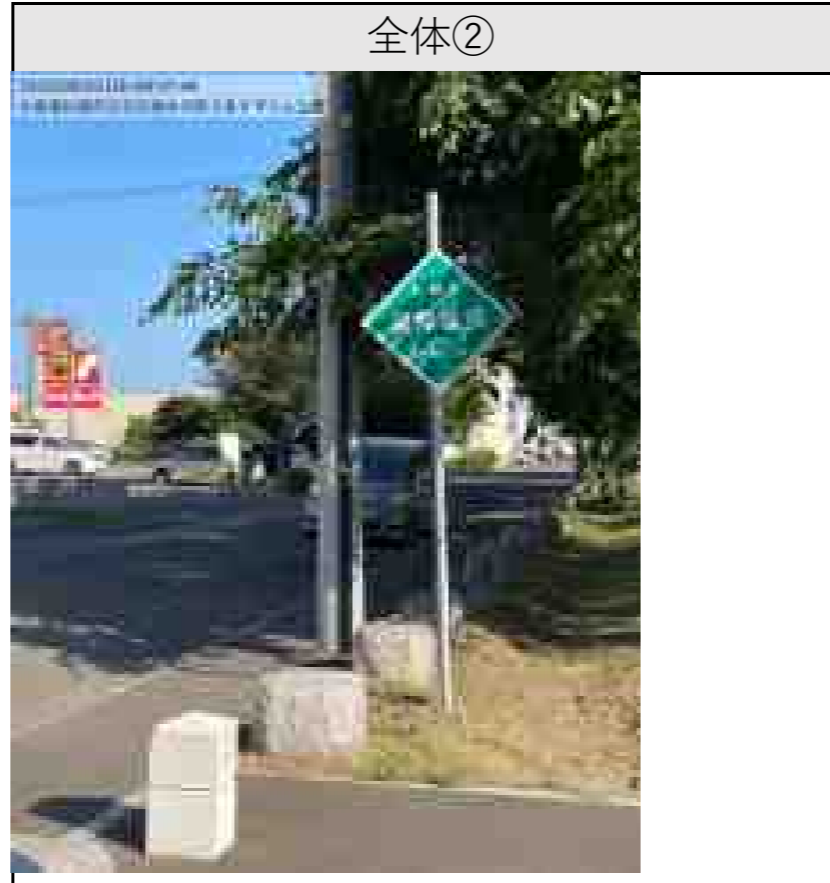
NO	315
施設名	菊水元町すずらん公園
所在地	北海道札幌市白石区菊水元町3条4丁目2
備考	自立式標識（小型） 合計:1箇所

看板部分 評価	A（危険性なし/破損なし）
看板部分 破損状況	
接合部分 評価	A（危険性なし/破損なし）
接合部分 破損状況	
ポール部分 評価	A（危険性なし/破損なし）
ポール部分 破損状況	
土台部分 評価	A（危険性なし/破損なし）
土台部分 破損状況

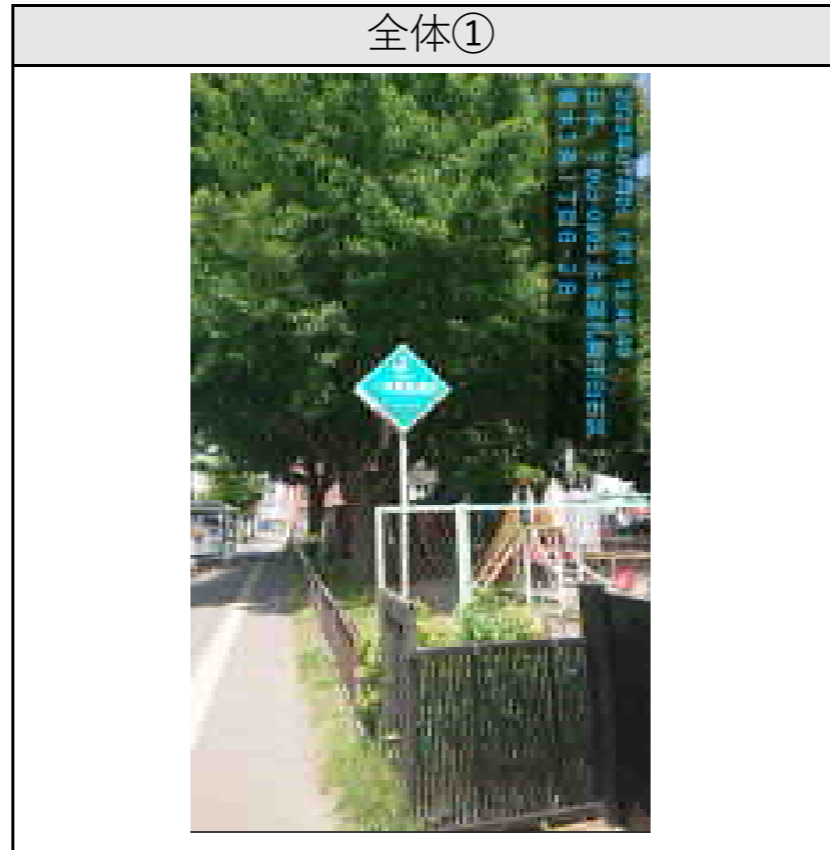
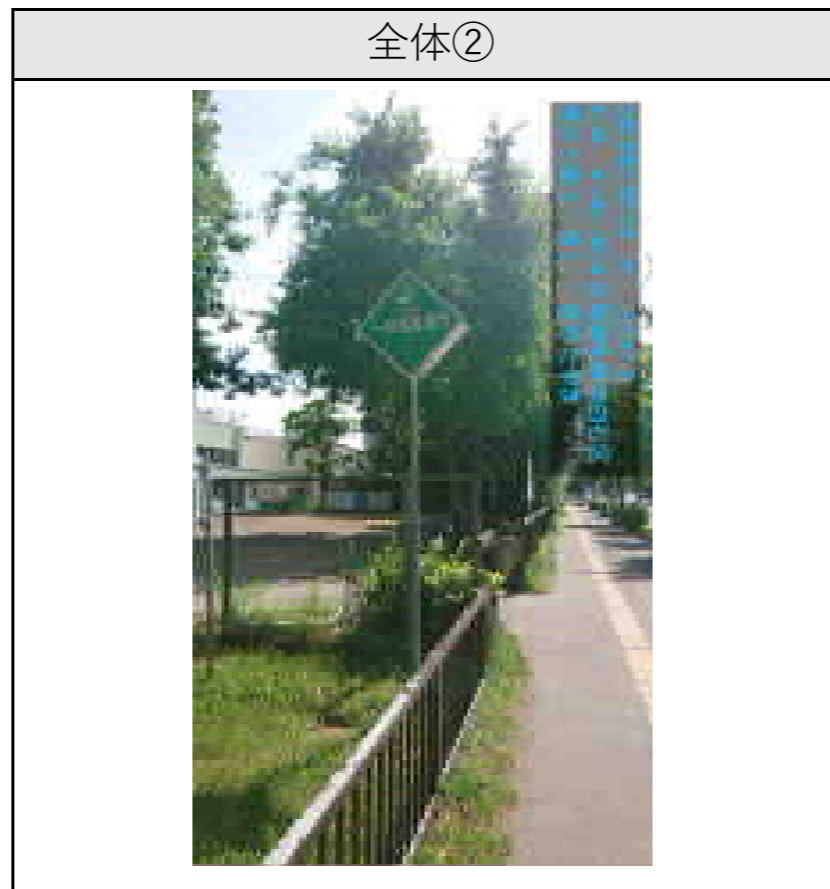
NO	317
施設名	菊水公園
所在地	北海道札幌市白石区菊水5条2丁目1-26
備考	自立式標識 (小型) 合計:1箇所

看板部分 評価	A (危険性なし/破損なし)
看板部分 破損状況	
接合部分 評価	A (危険性なし/破損なし)
接合部分 破損状況	
ポール部分 評価	A (危険性なし/破損なし)
ポール部分 破損状況	
土台部分 評価	A (危険性なし/破損なし)
土台部分 破損状況

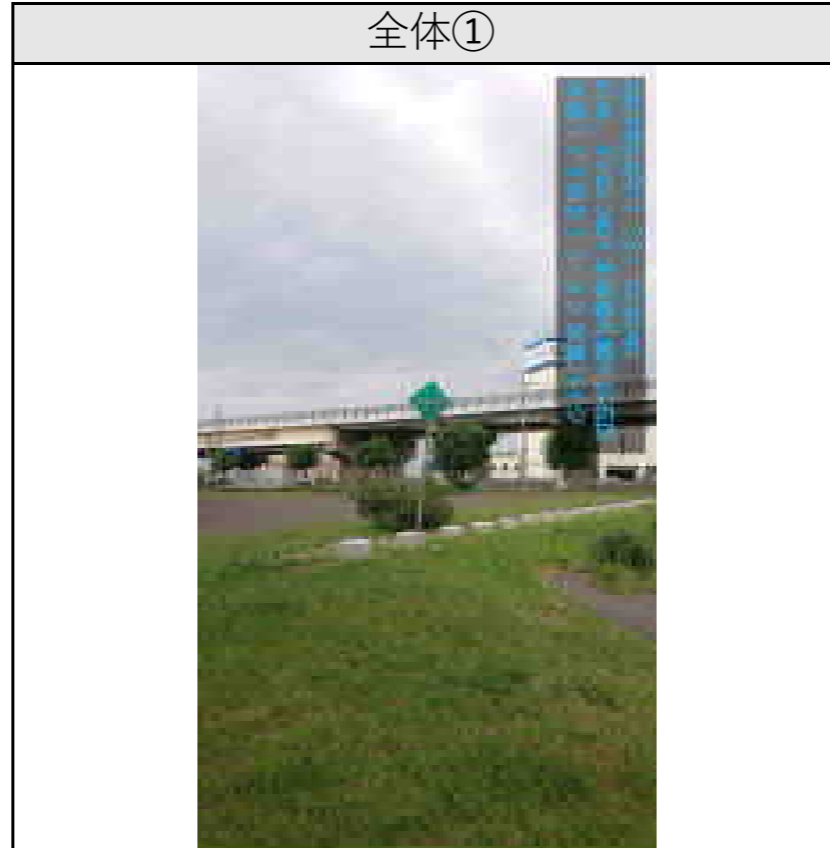
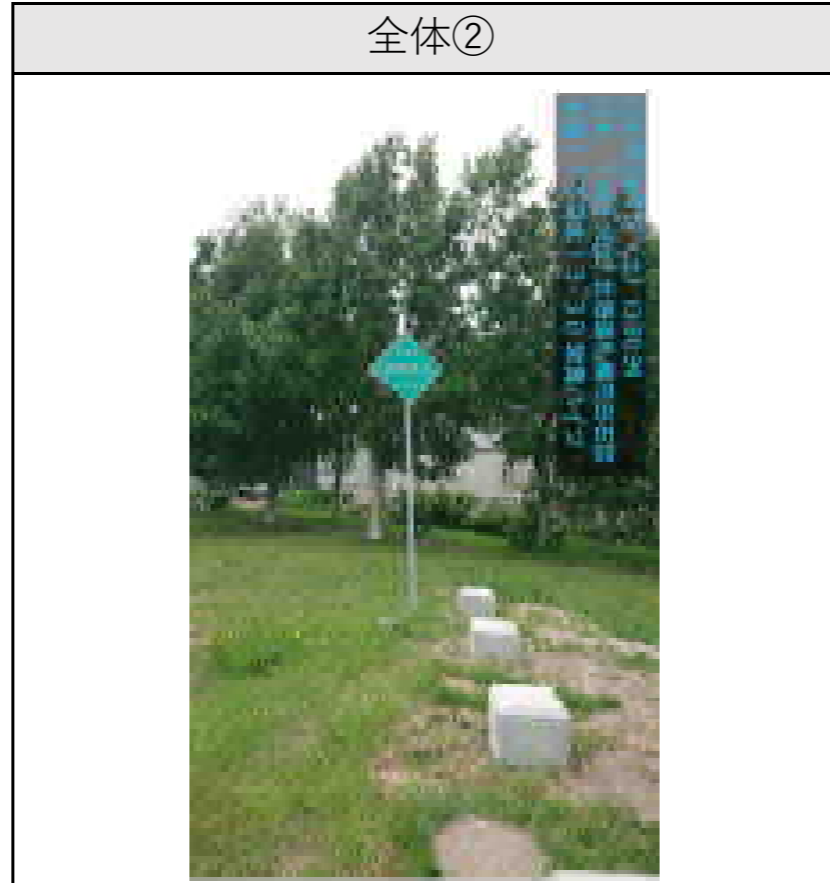
NO	326
施設名	大谷地緑地
所在地	北海道札幌市白石区流通センター1丁目1
備考	自立式標識（小型） 合計:1箇所

看板部分 評価	A（危険性なし/破損なし）
看板部分 破損状況	
接合部分 評価	A（危険性なし/破損なし）
接合部分 破損状況	
ポール部分 評価	A（危険性なし/破損なし）
ポール部分 破損状況	
土台部分 評価	A（危険性なし/破損なし）
土台部分 破損状況

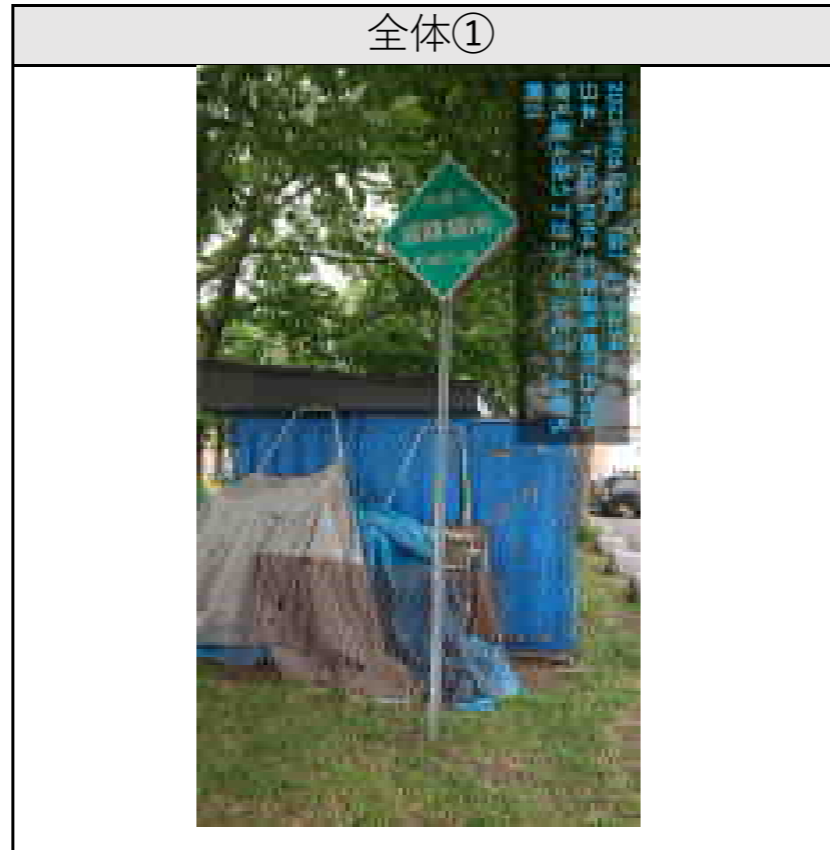
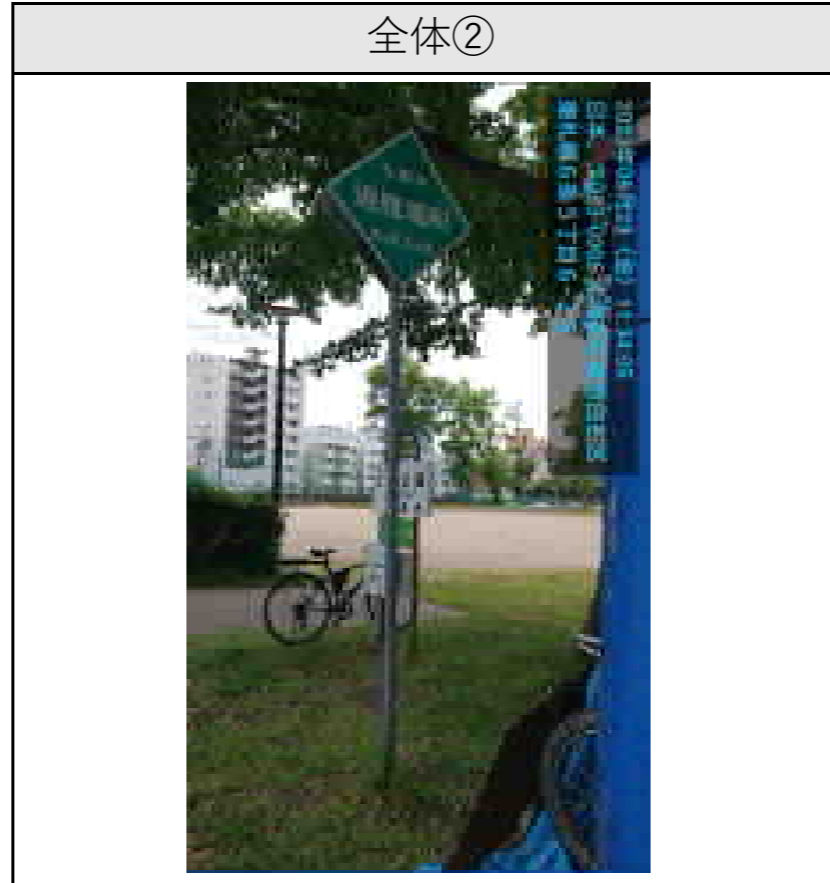
NO	328
施設名	東札幌にれ公園
所在地	北海道札幌市白石区東札幌6条5丁目5
備考	自立式標識（小型） 合計:1箇所

看板部分 評価	A（危険性なし/破損なし）
看板部分 破損状況	
接合部分 評価	A（危険性なし/破損なし）
接合部分 破損状況	
ポール部分 評価	A（危険性なし/破損なし）
ポール部分 破損状況	
土台部分 評価	A（危険性なし/破損なし）
土台部分 破損状況

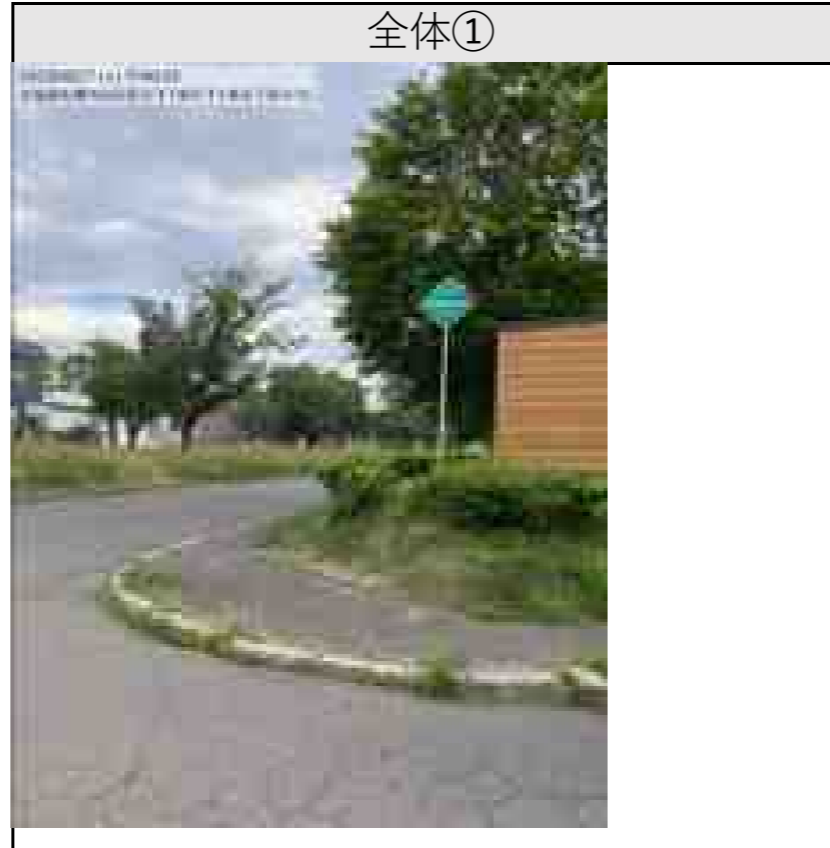
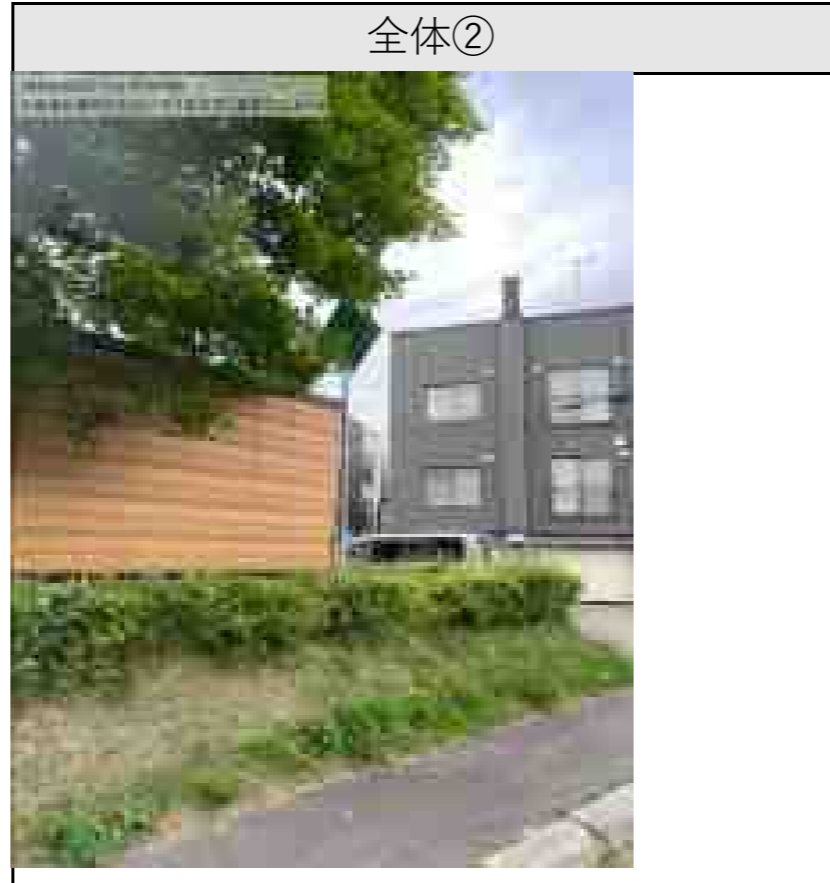
NO	331
施設名	東川下かわせみ公園
所在地	北海道札幌市白石区川下1条8丁目4
備考	自立式標識（小型） 合計:1箇所

看板部分 評価	A（危険性なし/破損なし）
看板部分 破損状況	
接合部分 評価	A（危険性なし/破損なし）
接合部分 破損状況	
ポール部分 評価	A（危険性なし/破損なし）
ポール部分 破損状況	
土台部分 評価	A（危険性なし/破損なし）
土台部分 破損状況

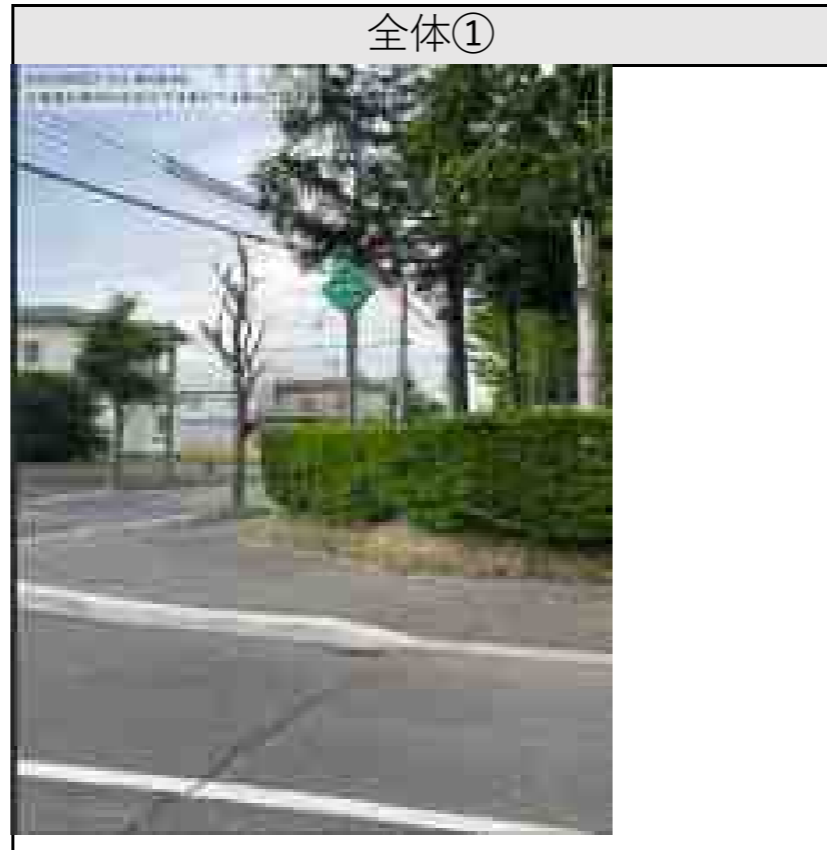
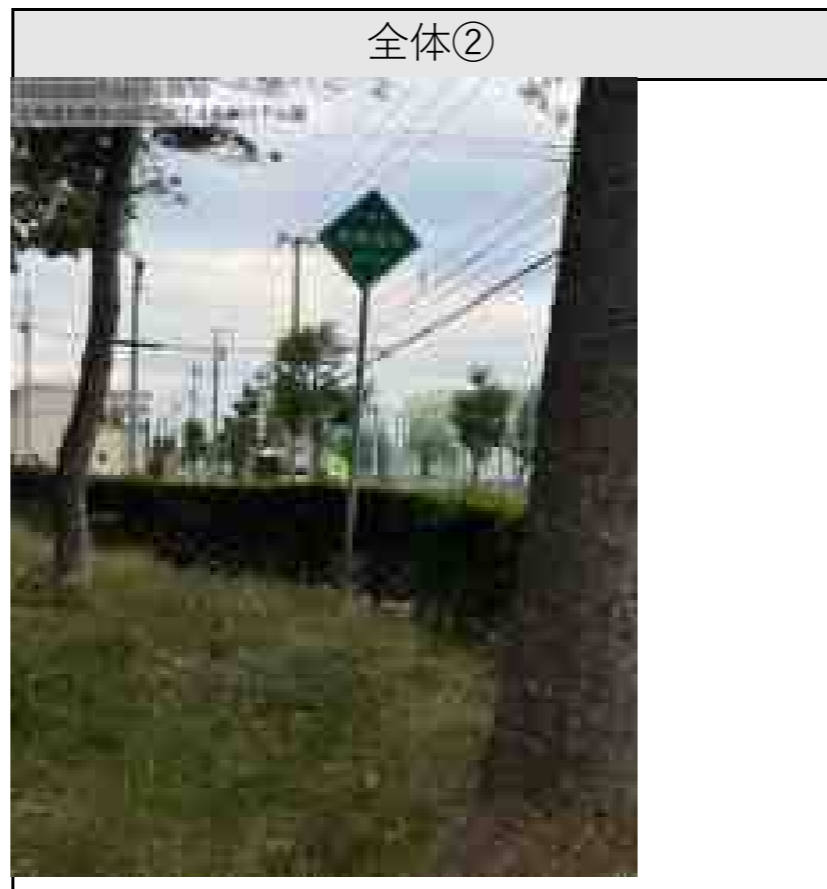
NO	332
施設名	東川下公園
所在地	北海道札幌市白石区川下4条4丁目2
備考	自立式標識 (小型) 合計:1箇所

看板部分 評価	A (危険性なし/破損なし)
看板部分 破損状況	
接合部分 評価	A (危険性なし/破損なし)
接合部分 破損状況	
ポール部分 評価	A (危険性なし/破損なし)
ポール部分 破損状況	
土台部分 評価	A (危険性なし/破損なし)
土台部分 破損状況
