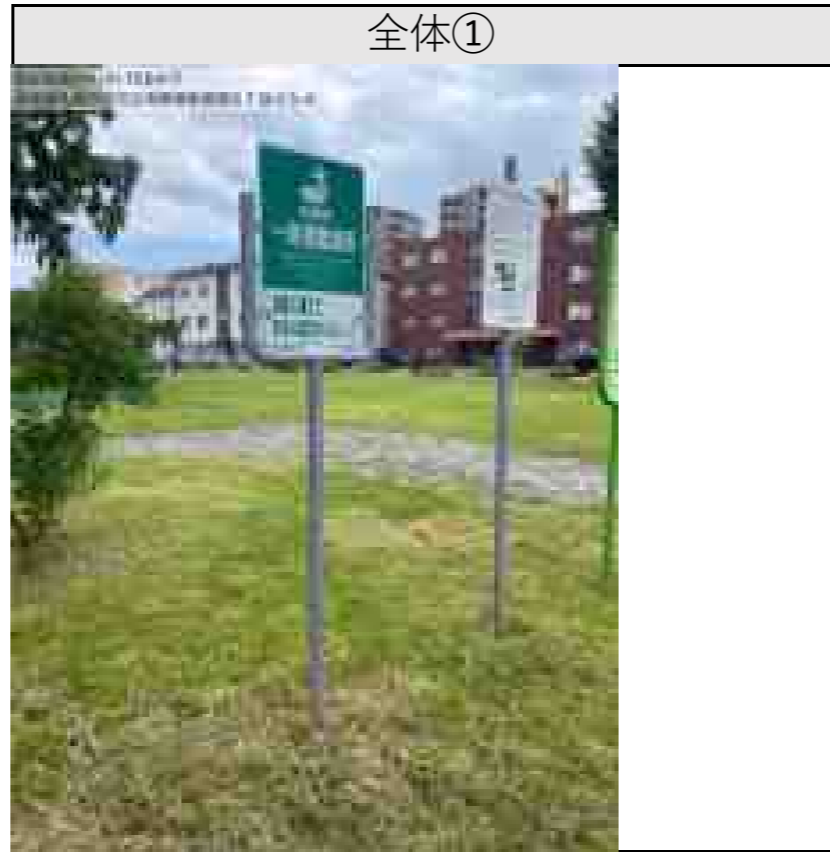
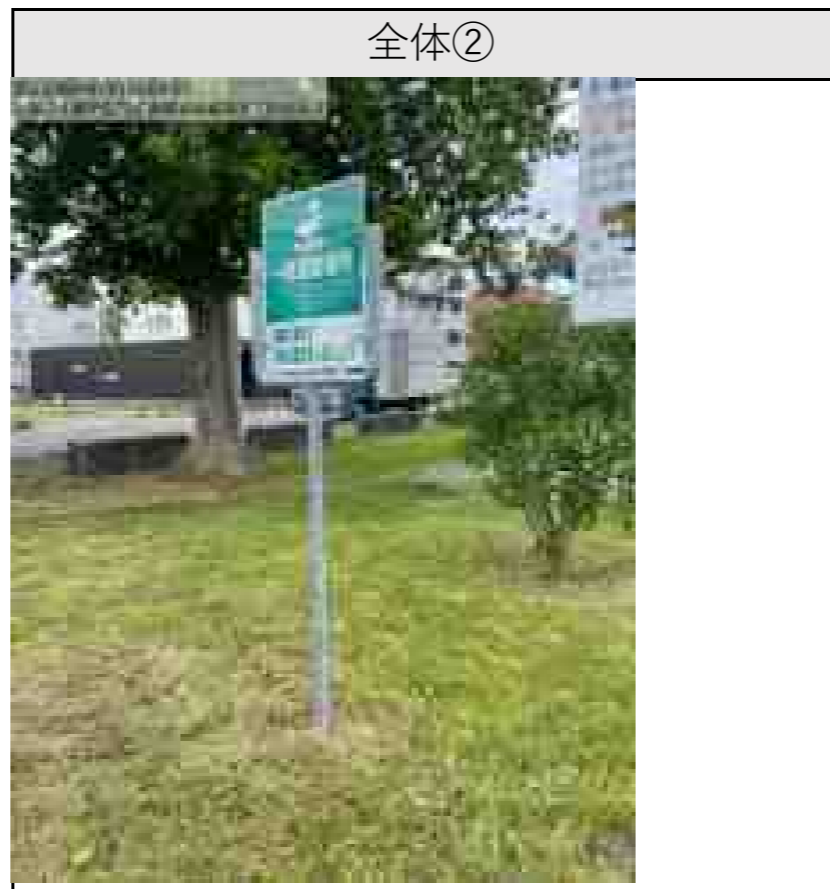
NO	334
施設名	南郷タンポポ公園
所在地	北海道札幌市白石区南郷通5丁目北3
備考	その他 合計:1箇所

看板部分 評価	A (危険性なし/破損なし)
看板部分 破損状況	
接合部分 評価	A (危険性なし/破損なし)
接合部分 破損状況	
ポール部分 評価	A (危険性なし/破損なし)
ポール部分 破損状況	
土台部分 評価	A (危険性なし/破損なし)
土台部分 破損状況

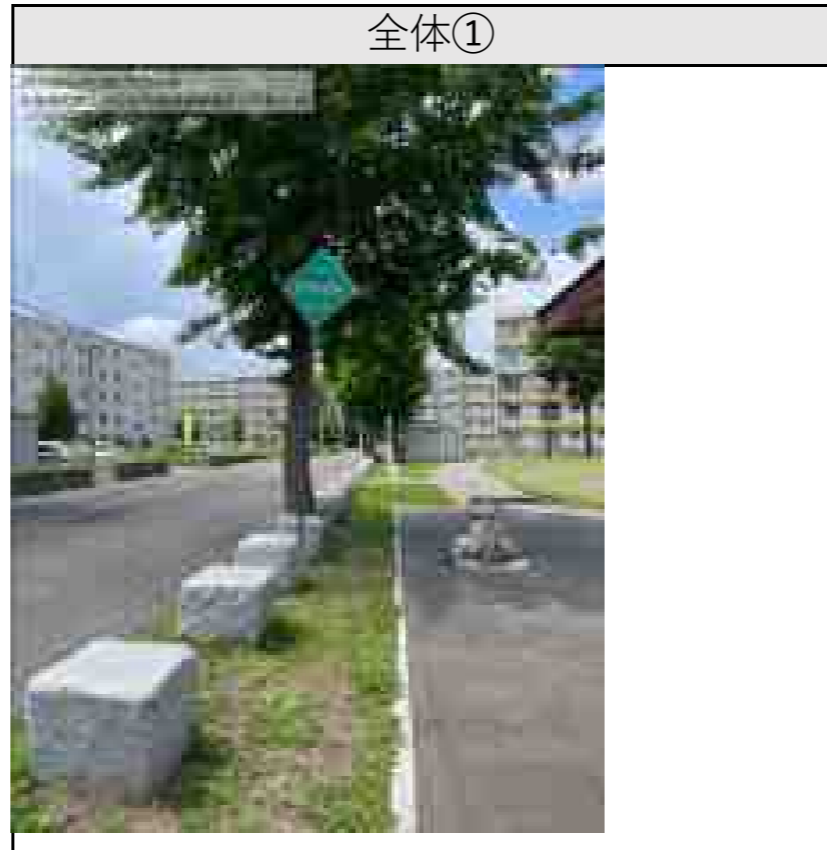
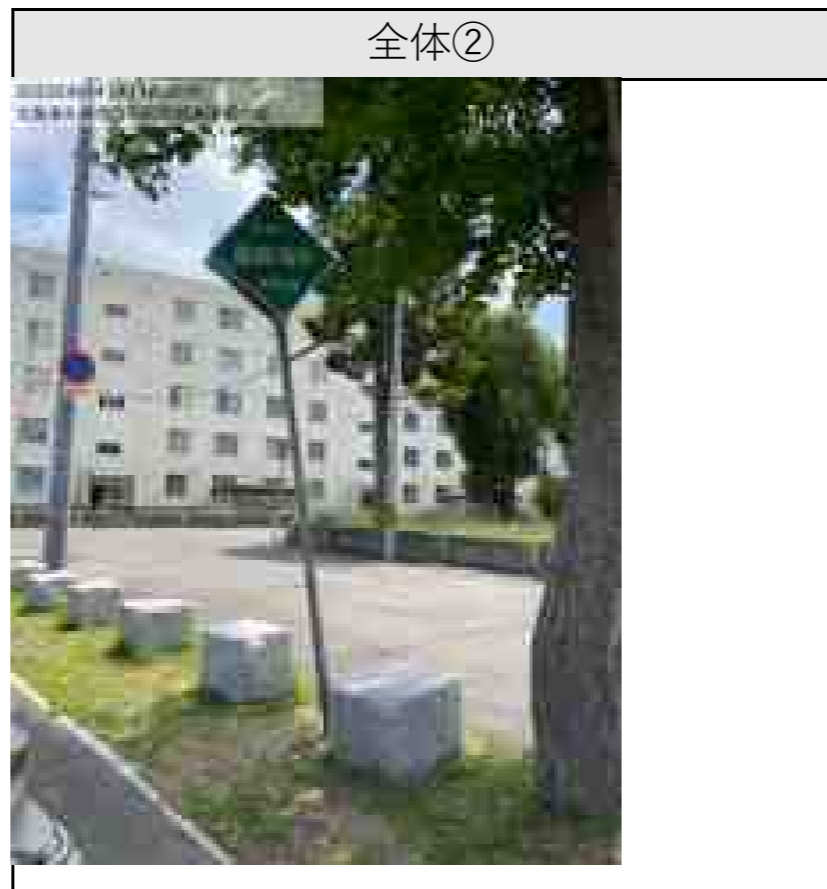
NO	336
施設名	南郷公園
所在地	北海道札幌市白石区南郷通6丁目南4
備考	自立式標識（小型） 合計:1箇所

看板部分 評価	A（危険性なし/破損なし）
看板部分 破損状況	
接合部分 評価	A（危険性なし/破損なし）
接合部分 破損状況	
ポール部分 評価	A（危険性なし/破損なし）
ポール部分 破損状況	
土台部分 評価	A（危険性なし/破損なし）
土台部分 破損状況

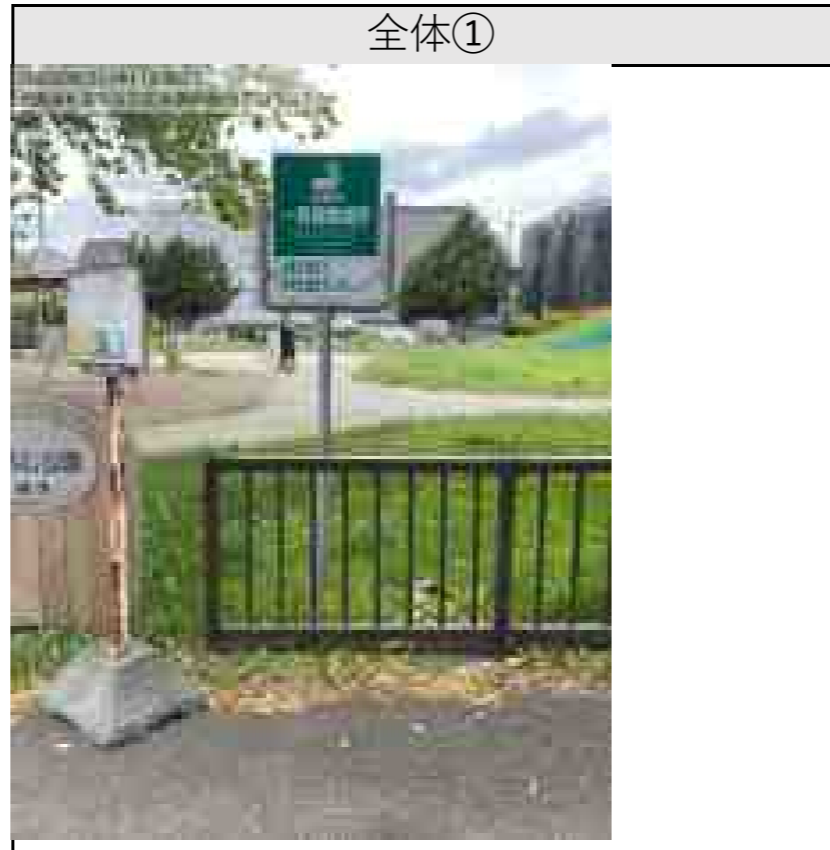
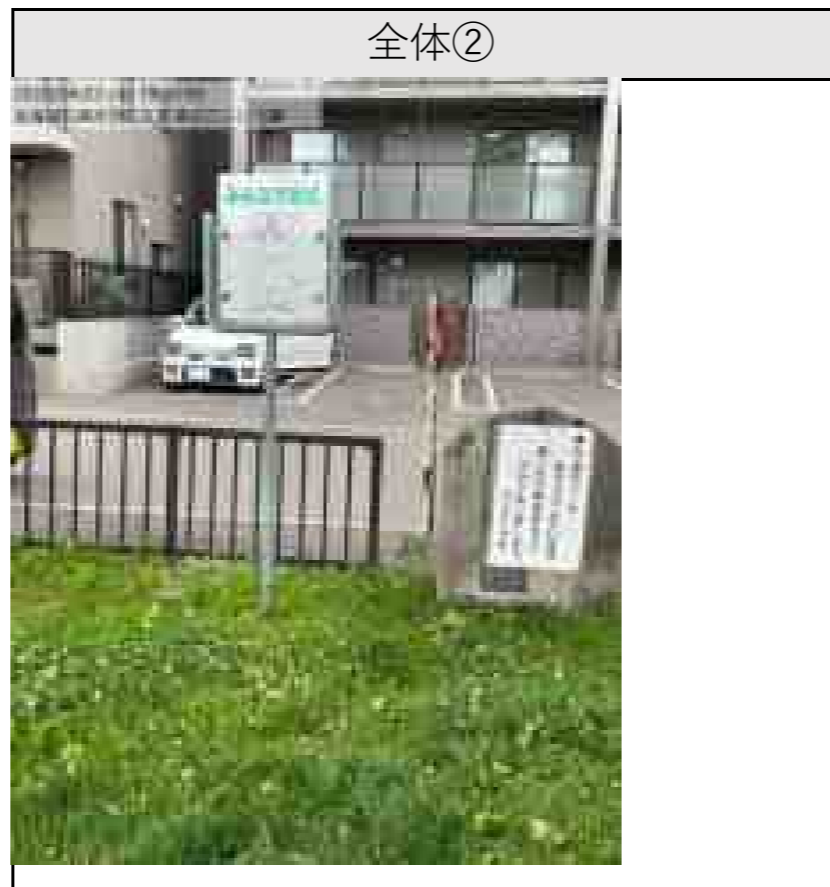
NO	346
施設名	白石ふじ公園
所在地	北海道札幌市白石区栄通12丁目2
備考	その他 合計:1箇所

看板部分 評価	A (危険性なし/破損なし)
看板部分 破損状況	
接合部分 評価	A (危険性なし/破損なし)
接合部分 破損状況	
ポール部分 評価	A (危険性なし/破損なし)
ポール部分 破損状況	
土台部分 評価	A (危険性なし/破損なし)
土台部分 破損状況

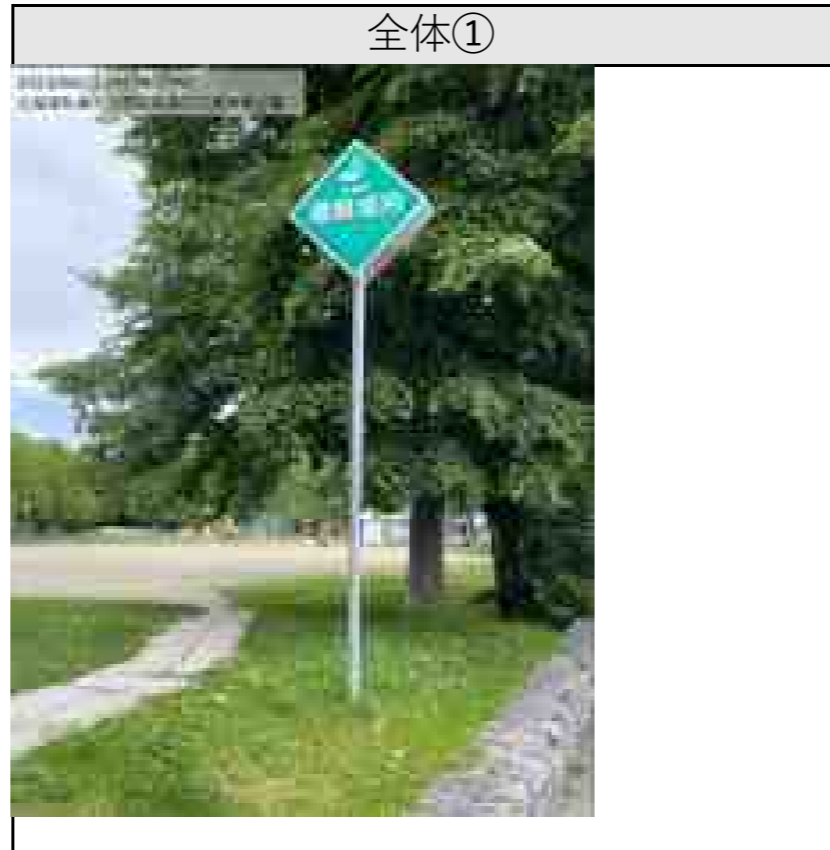
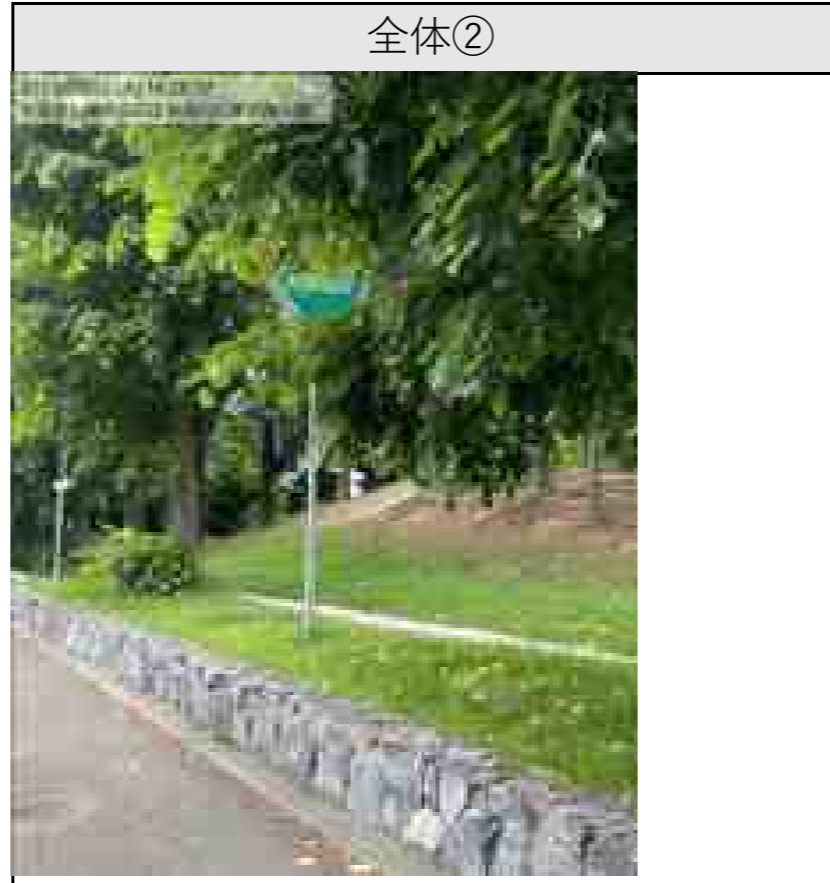
NO	354
施設名	白石東冒険公園
所在地	北海道札幌市白石区栄通19丁目8
備考	自立式標識(小型) 合計:1箇所

看板部分 評価	A(危険性なし/破損なし)
看板部分 破損状況	
接合部分 評価	A(危険性なし/破損なし)
接合部分 破損状況	
ポール部分 評価	A(危険性なし/破損なし)
ポール部分 破損状況	
土台部分 評価	A(危険性なし/破損なし)
土台部分 破損状況

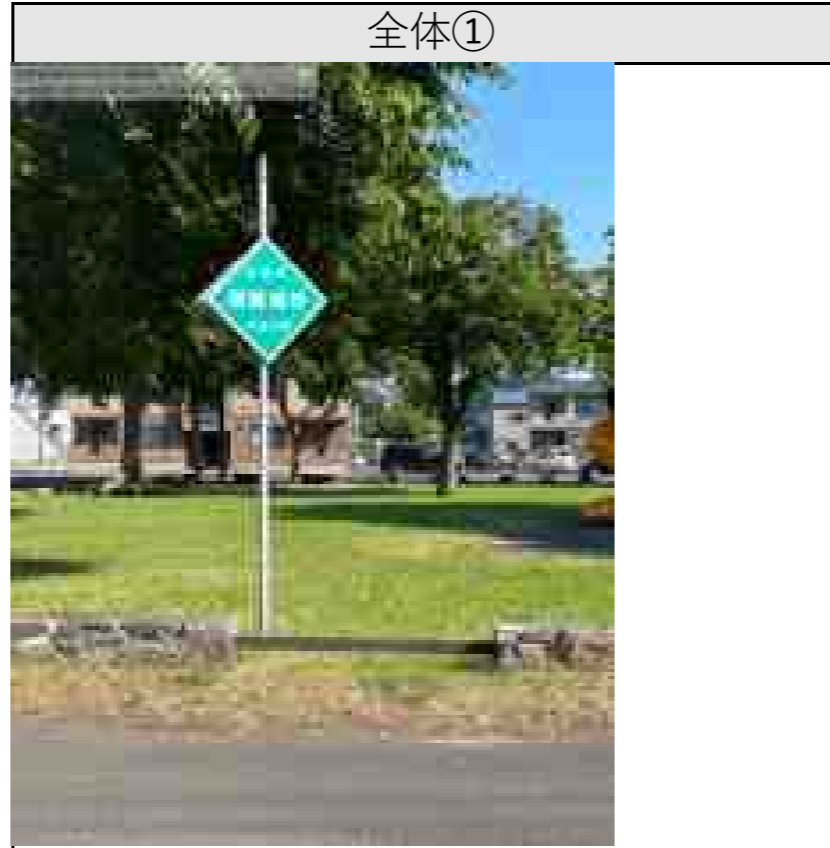
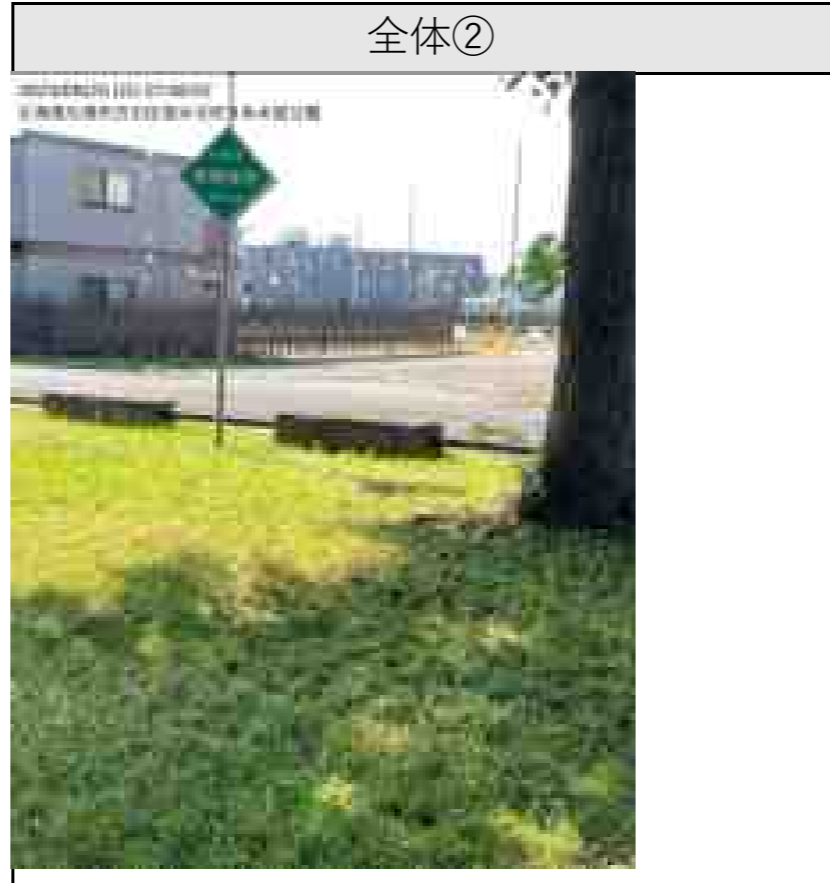
NO	357
施設名	米里公園
所在地	北海道札幌市白石区菊水元町9条1丁目4
備考	自立式標識（小型） 合計:1箇所

看板部分 評価	A（危険性なし/破損なし）
看板部分 破損状況	
接合部分 評価	A（危険性なし/破損なし）
接合部分 破損状況	
ポール部分 評価	A（危険性なし/破損なし）
ポール部分 破損状況	
土台部分 評価	A（危険性なし/破損なし）
土台部分 破損状況

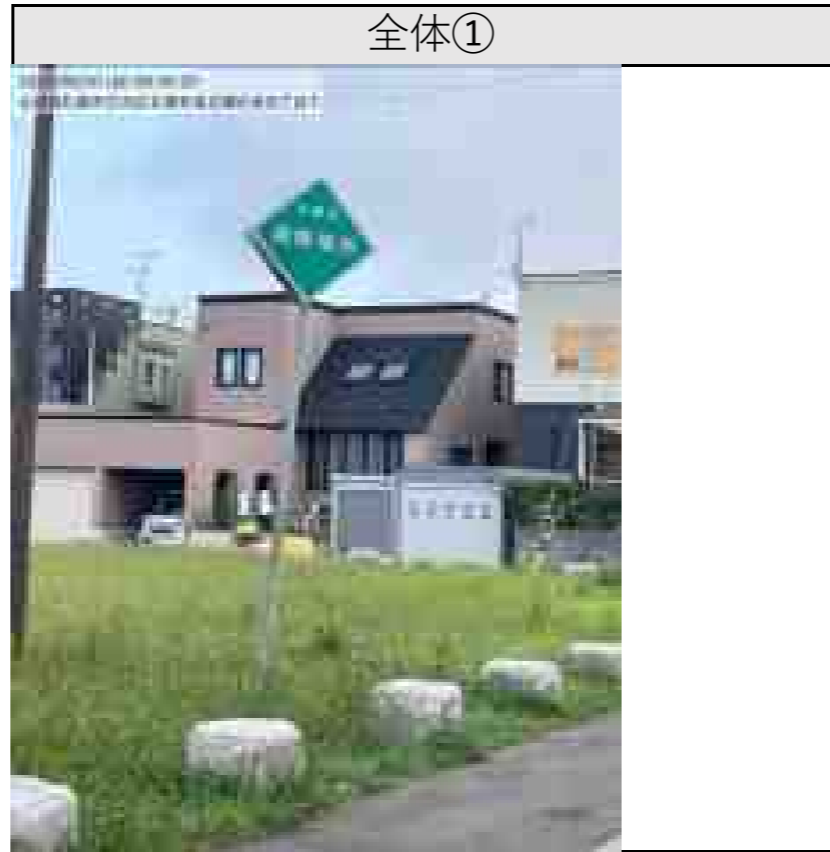
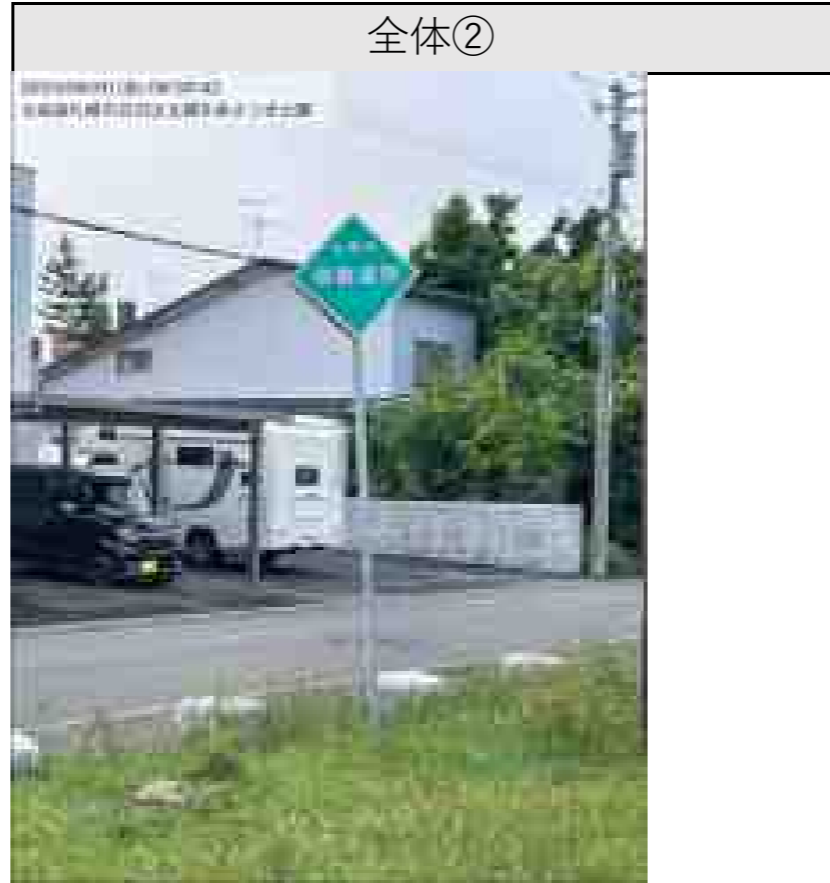
NO	361
施設名	北郷さつき公園
所在地	北海道札幌市白石区北郷6条8丁目1
備考	自立式標識 (小型) 合計:1箇所

看板部分 評価	A (危険性なし/破損なし)
看板部分 破損状況	
接合部分 評価	A (危険性なし/破損なし)
接合部分 破損状況	
ポール部分 評価	A (危険性なし/破損なし)
ポール部分 破損状況	
土台部分 評価	A (危険性なし/破損なし)
土台部分 破損状況

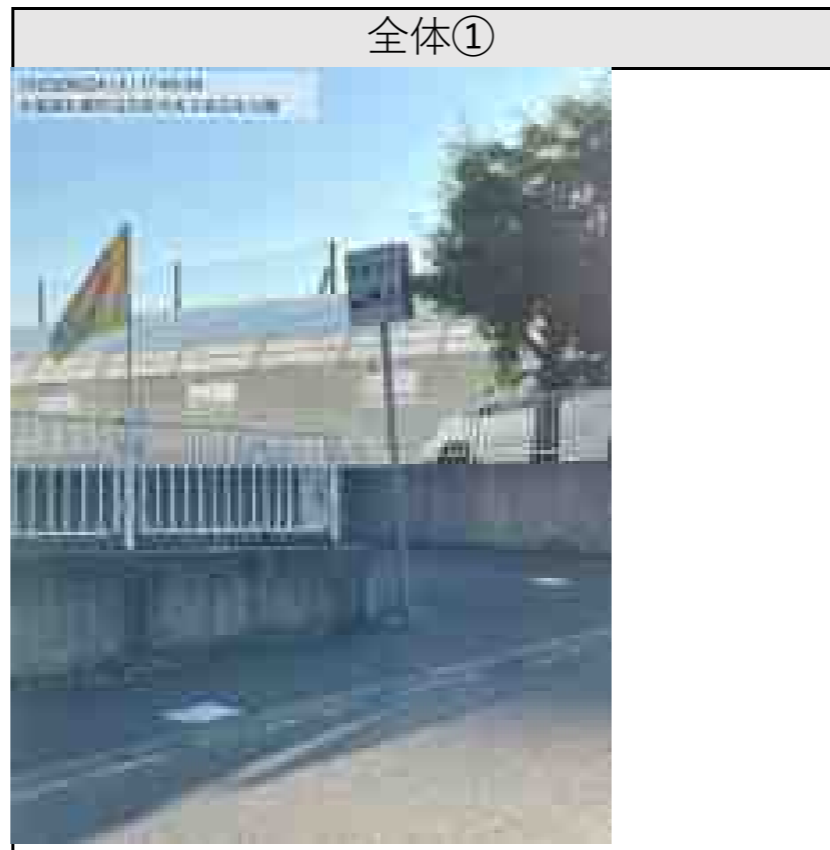
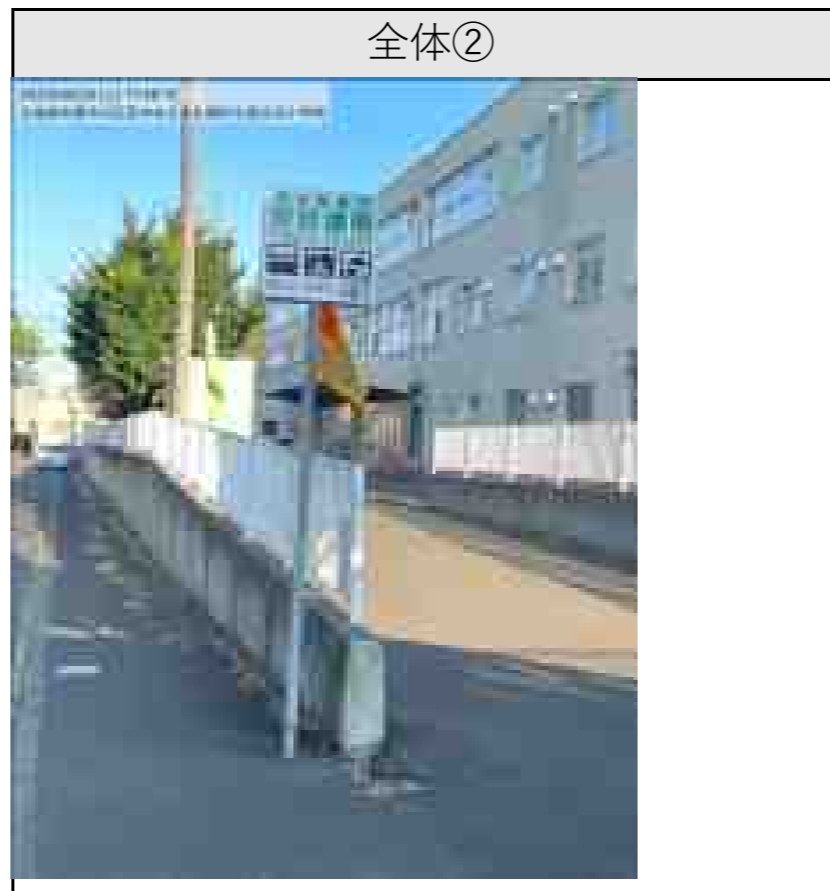
NO	2955
施設名	西白石小学校
所在地	北海道札幌市白石区中央3条5丁目2-37
備考	自立式標識 (小型) 合計:2箇所

看板部分 評価	A (危険性なし/破損なし)
看板部分 破損状況	
接合部分 評価	A (危険性なし/破損なし)
接合部分 破損状況	
ポール部分 評価	A (危険性なし/破損なし)
ポール部分 破損状況	
土台部分 評価	A (危険性なし/破損なし)
土台部分 破損状況

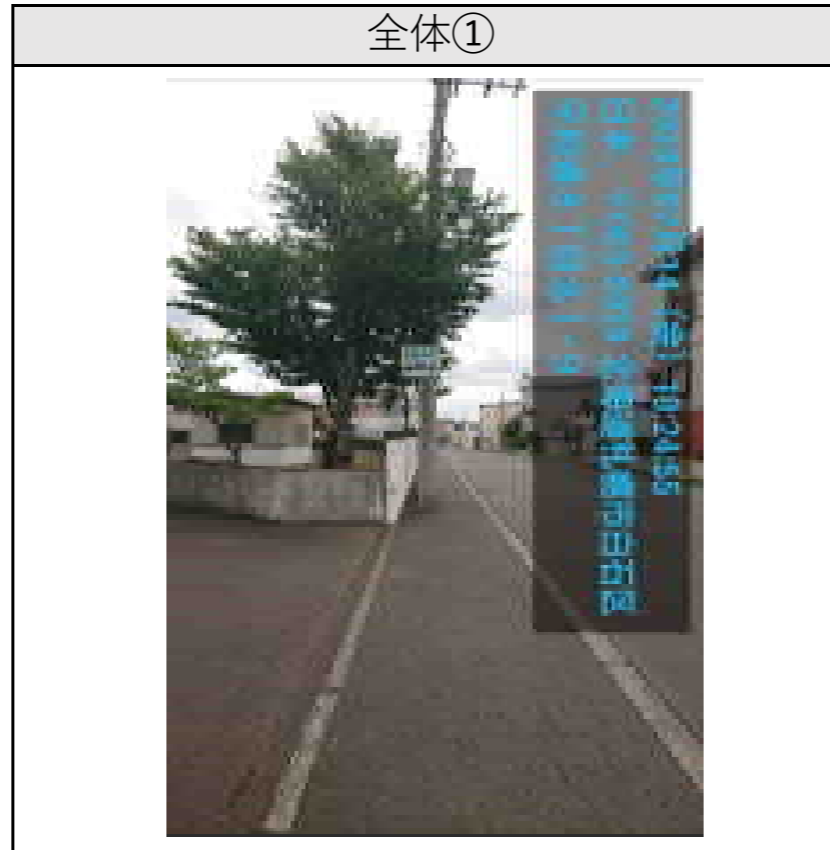
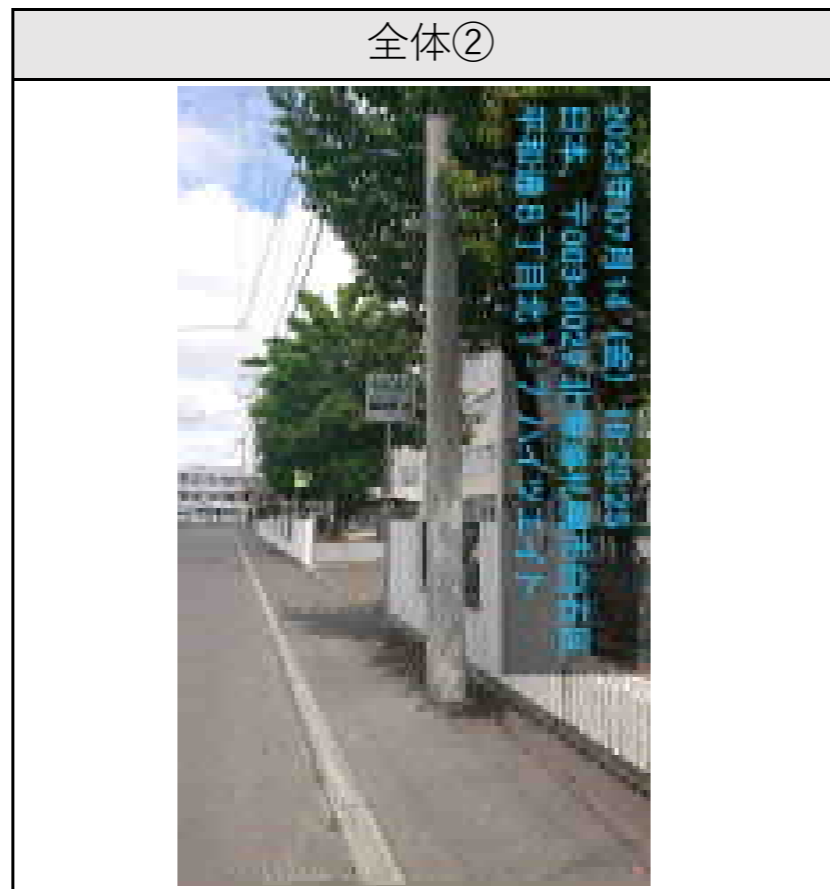
NO	2966
施設名	柏丘中学校
所在地	北海道札幌市白石区平和通8丁目北3-1
備考	自立式標識 (小型) 合計: 2箇所

看板部分 評価	A (危険性なし/破損なし)
看板部分 破損状況	
接合部分 評価	A (危険性なし/破損なし)
接合部分 破損状況	
ポール部分 評価	A (危険性なし/破損なし)
ポール部分 破損状況	
土台部分 評価	A (危険性なし/破損なし)
土台部分 破損状況

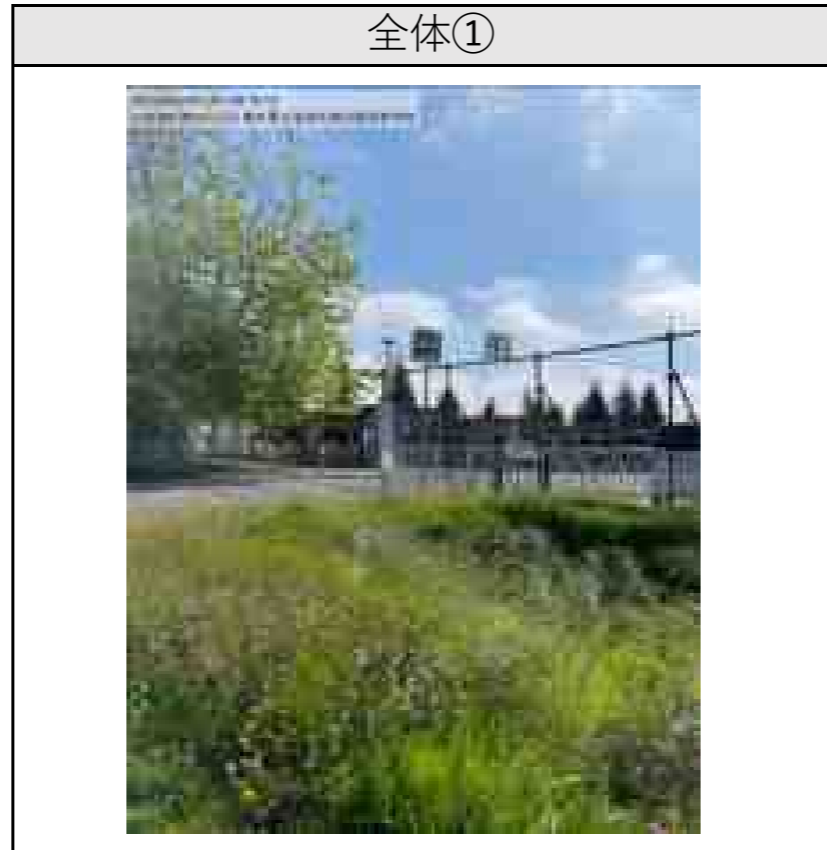
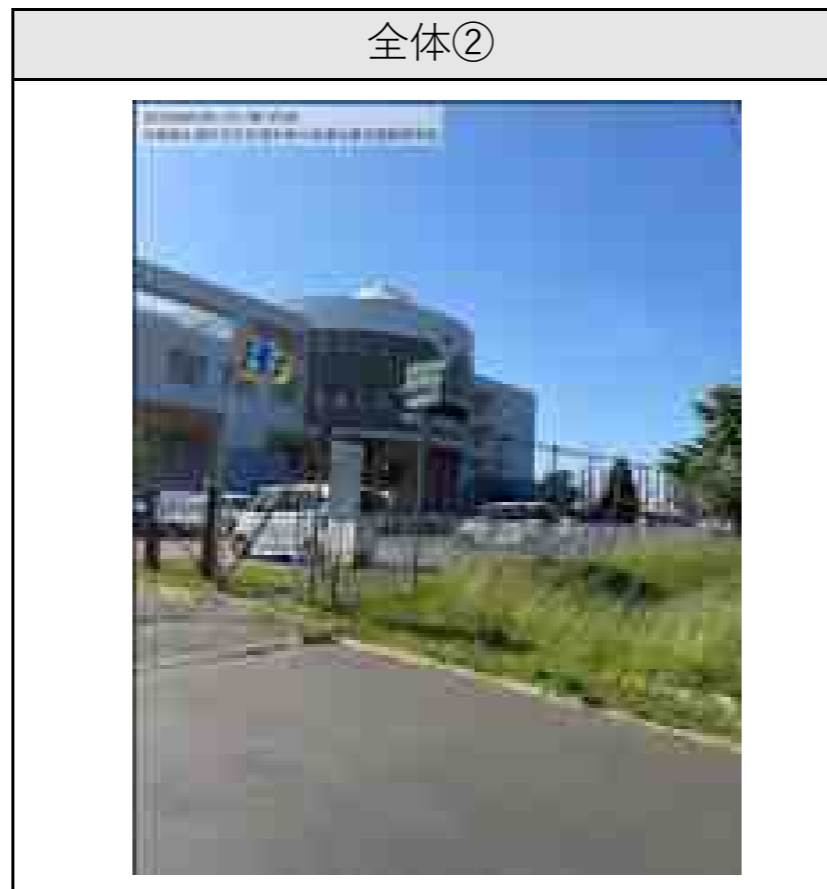
NO	3140
施設名	札幌白陵高校
所在地	北海道札幌市白石区東米里2062-10-2062-10 北海道札幌白陵高等学校
備考	自立式標識 (小型) 合計:1箇所

看板部分 評価	A (危険性なし/破損なし)
看板部分 破損状況	
接合部分 評価	A (危険性なし/破損なし)
接合部分 破損状況	
ポール部分 評価	A (危険性なし/破損なし)
ポール部分 破損状況	
土台部分 評価	A (危険性なし/破損なし)
土台部分 破損状況

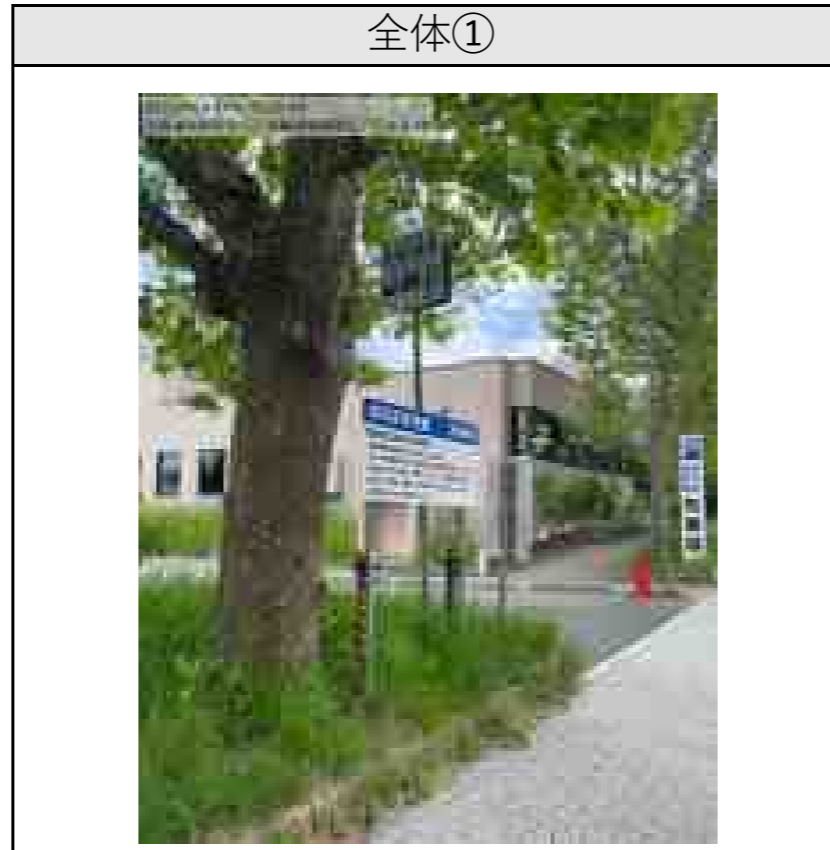
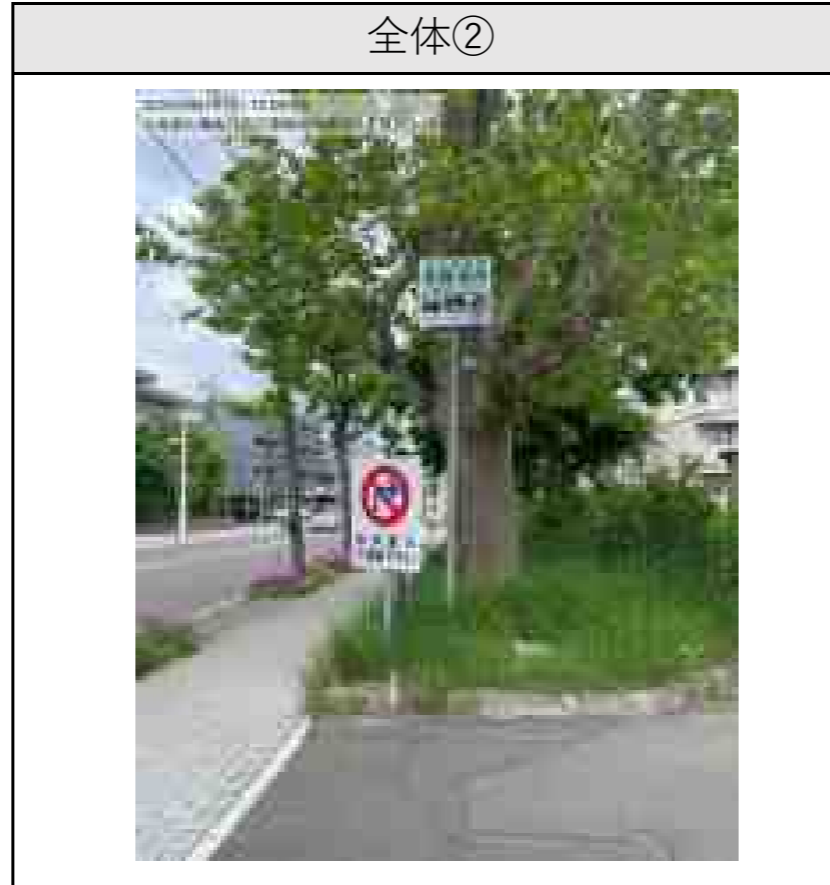
NO	3145
施設名	白石区体育館
所在地	北海道札幌市白石区南郷通6丁目北1-1
備考	自立式標識 (小型) 合計:1箇所

看板部分 評価	A (危険性なし/破損なし)
看板部分 破損状況	
接合部分 評価	A (危険性なし/破損なし)
接合部分 破損状況	
ポール部分 評価	A (危険性なし/破損なし)
ポール部分 破損状況	
土台部分 評価	A (危険性なし/破損なし)
土台部分 破損状況

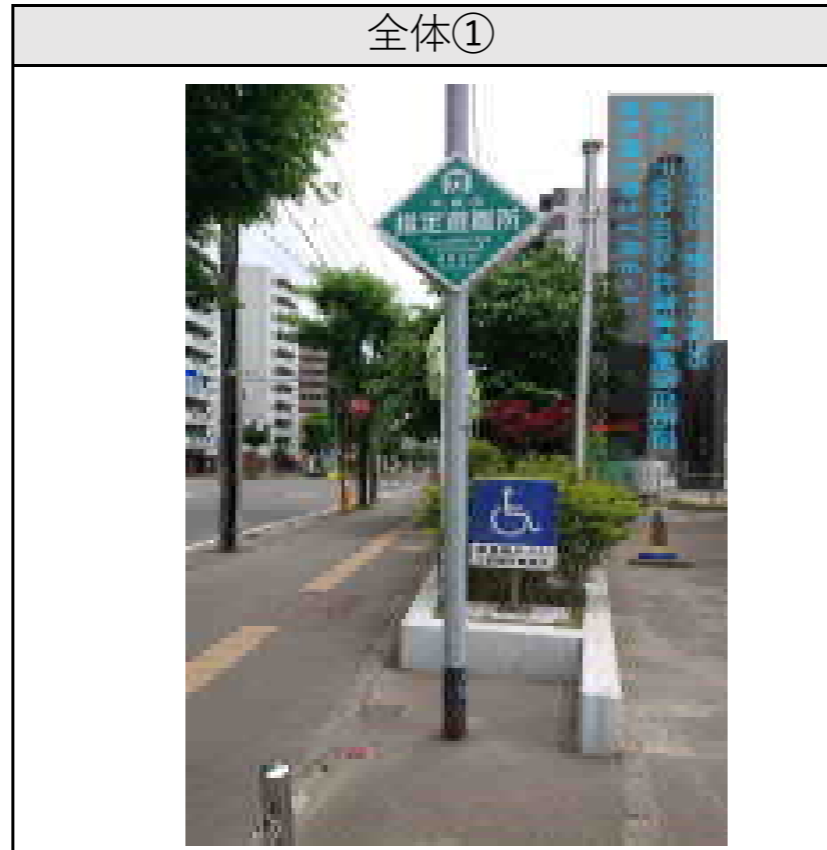
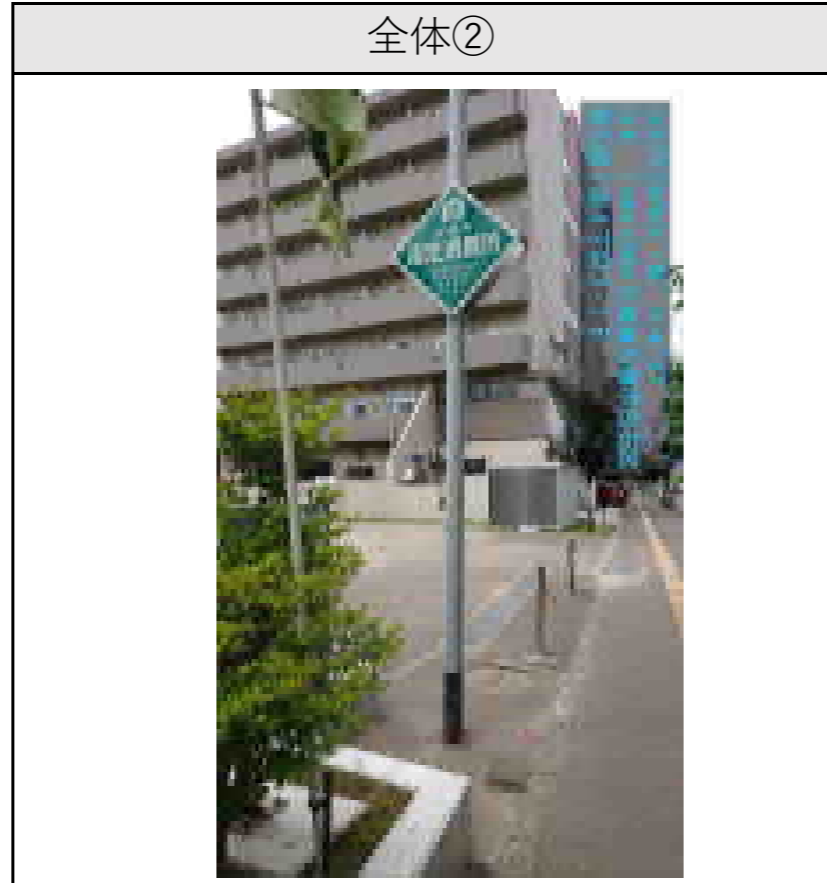
NO	3238
施設名	東札幌会館
所在地	北海道札幌市白石区東札幌2条4丁目3-14 東札幌まちづくりセンター
備考	自立式標識 (小型) 合計:1箇所

看板部分 評価	A (危険性なし/破損なし)
看板部分 破損状況	
接合部分 評価	A (危険性なし/破損なし)
接合部分 破損状況	
ポール部分 評価	A (危険性なし/破損なし)
ポール部分 破損状況	
土台部分 評価	A (危険性なし/破損なし)
土台部分 破損状況

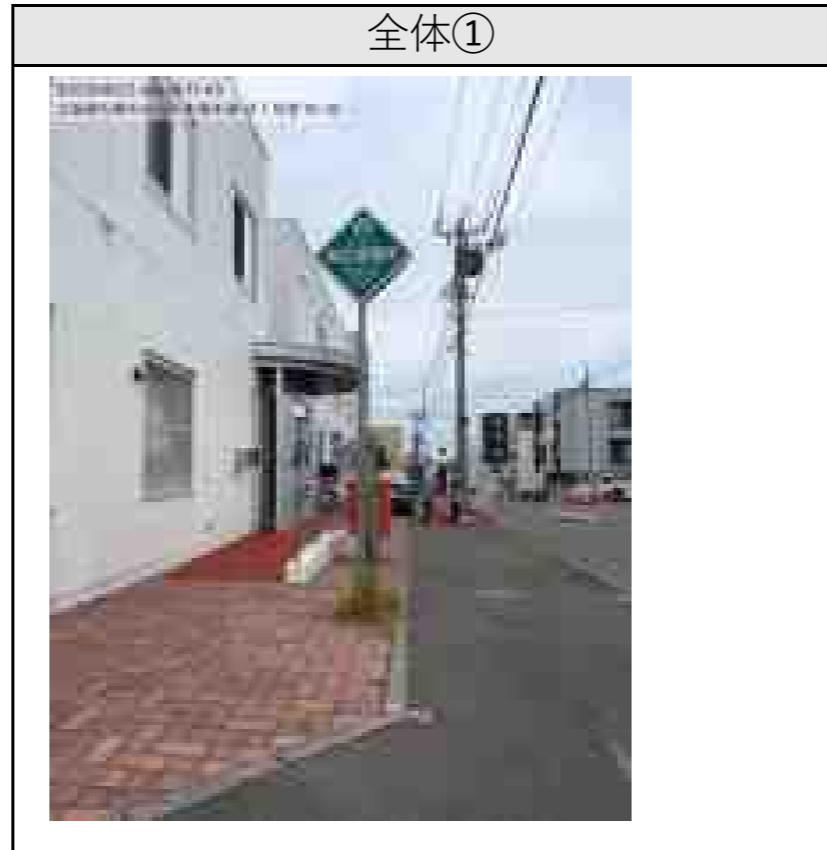
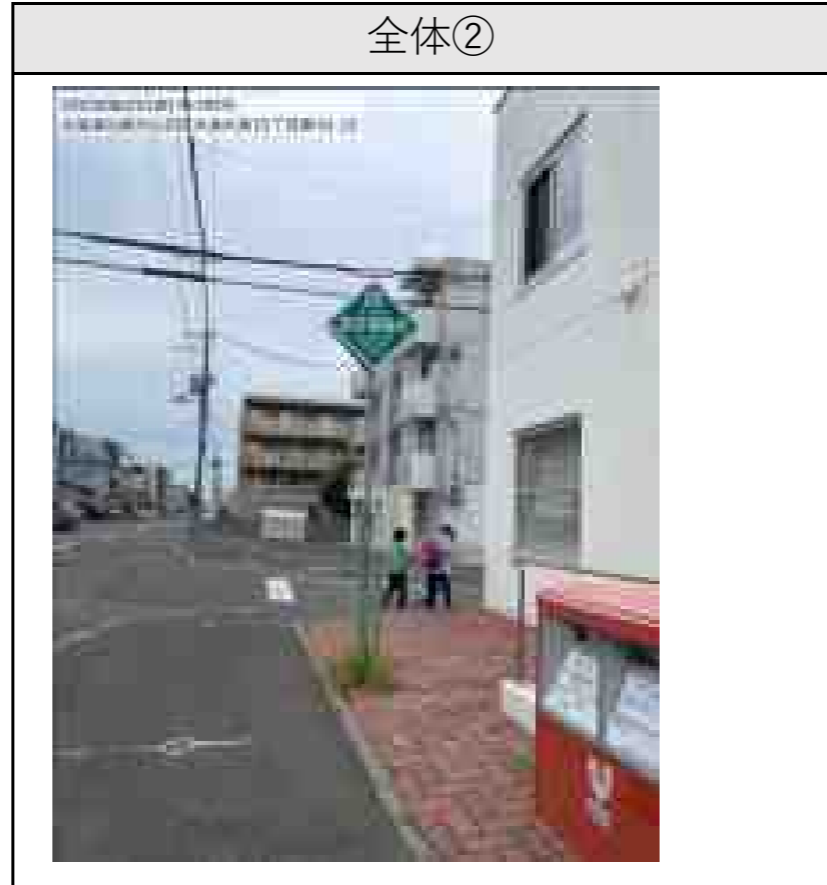
NO	3240
施設名	東白石会館
所在地	北海道札幌市白石区本通14丁目南6-1 東白石小学校
備考	自立式標識 (小型) 合計:1箇所

看板部分 評価	A (危険性なし/破損なし)
看板部分 破損状況	
接合部分 評価	A (危険性なし/破損なし)
接合部分 破損状況	
ポール部分 評価	A (危険性なし/破損なし)
ポール部分 破損状況	
土台部分 評価	A (危険性なし/破損なし)
土台部分 破損状況

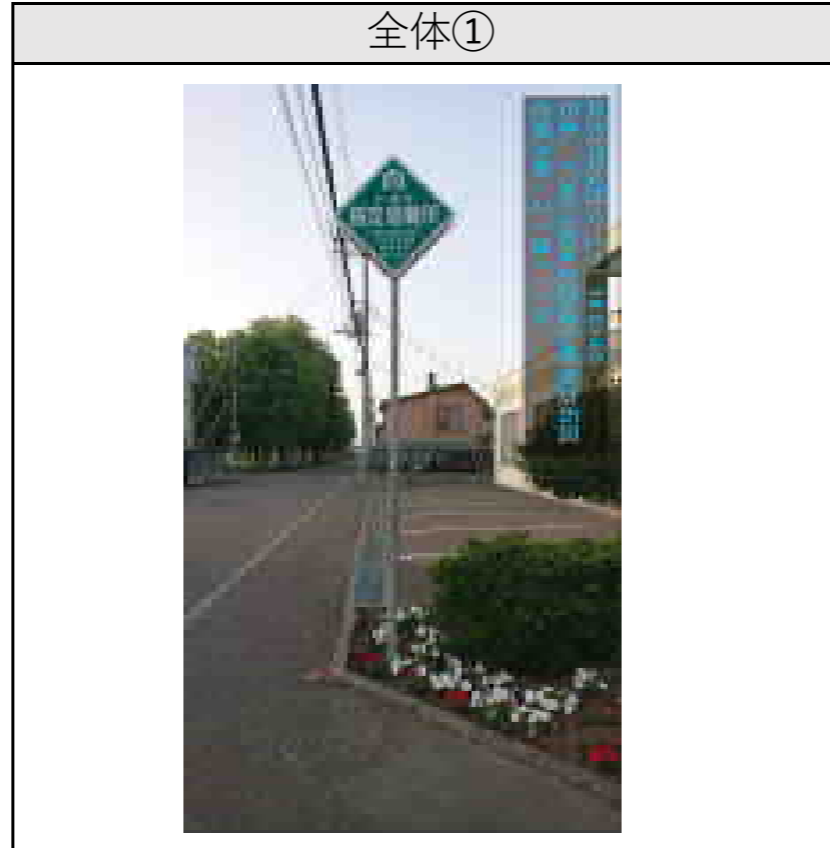
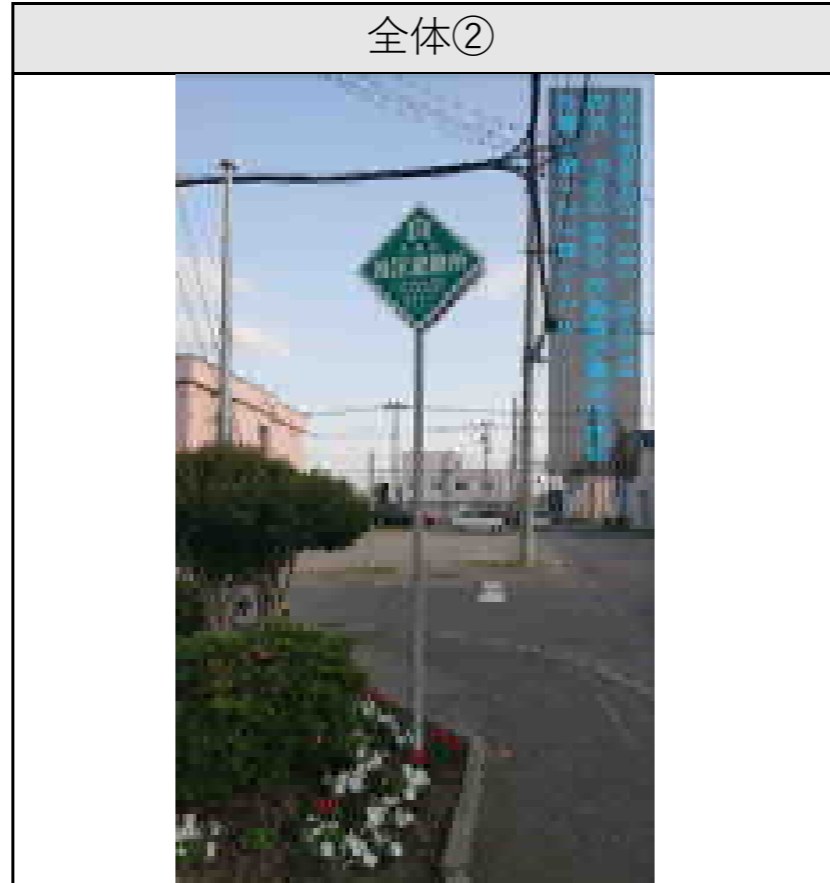
NO	3246
施設名	北都地区会館
所在地	北海道札幌市白石区北郷3条12丁目4-1札幌市白石区北東白石まちづくりセンター
備考	自立式標識 (小型) 合計:1箇所

看板部分 評価	A (危険性なし/破損なし)
看板部分 破損状況	
接合部分 評価	A (危険性なし/破損なし)
接合部分 破損状況	
ポール部分 評価	A (危険性なし/破損なし)
ポール部分 破損状況	
土台部分 評価	A (危険性なし/破損なし)
土台部分 破損状況

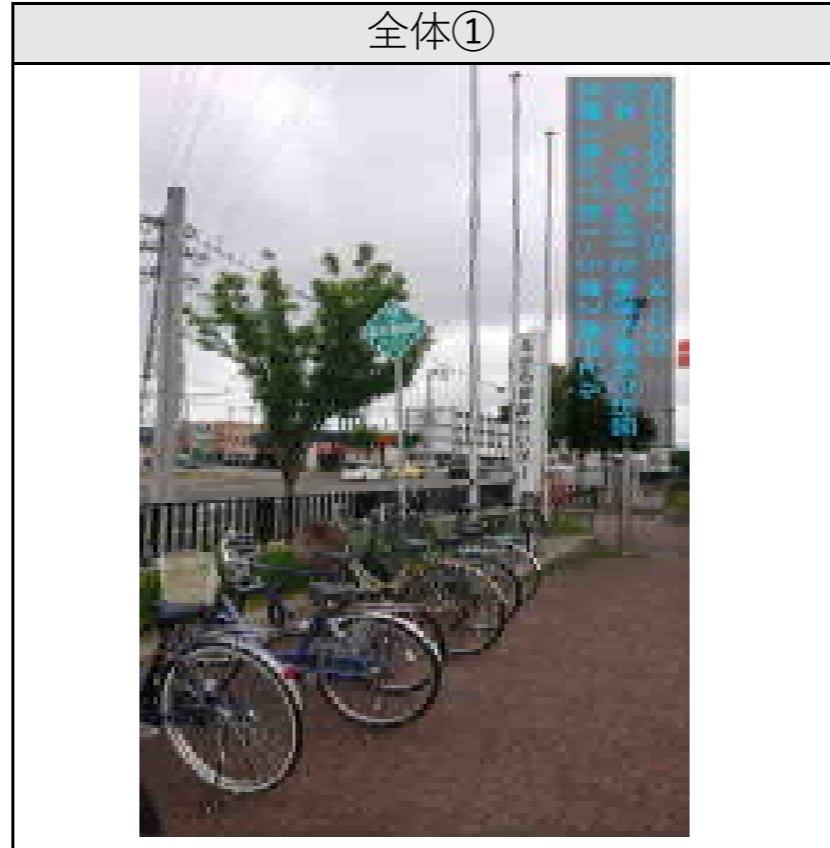
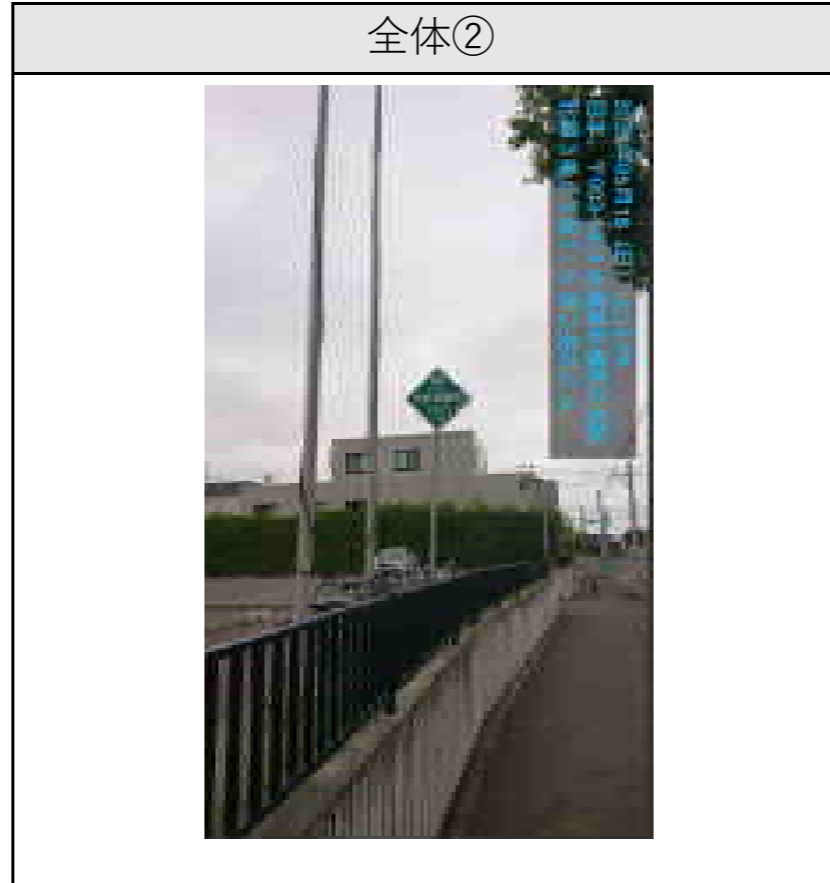
NO	3247
施設名	北白石地区センター
所在地	北海道札幌市白石区北郷3条7丁目9-20
備考	自立式標識 (小型) 合計:1箇所

看板部分 評価	A (危険性なし/破損なし)
看板部分 破損状況	
接合部分 評価	A (危険性なし/破損なし)
接合部分 破損状況	
ポール部分 評価	A (危険性なし/破損なし)
ポール部分 破損状況	
土台部分 評価	A (危険性なし/破損なし)
土台部分 破損状況

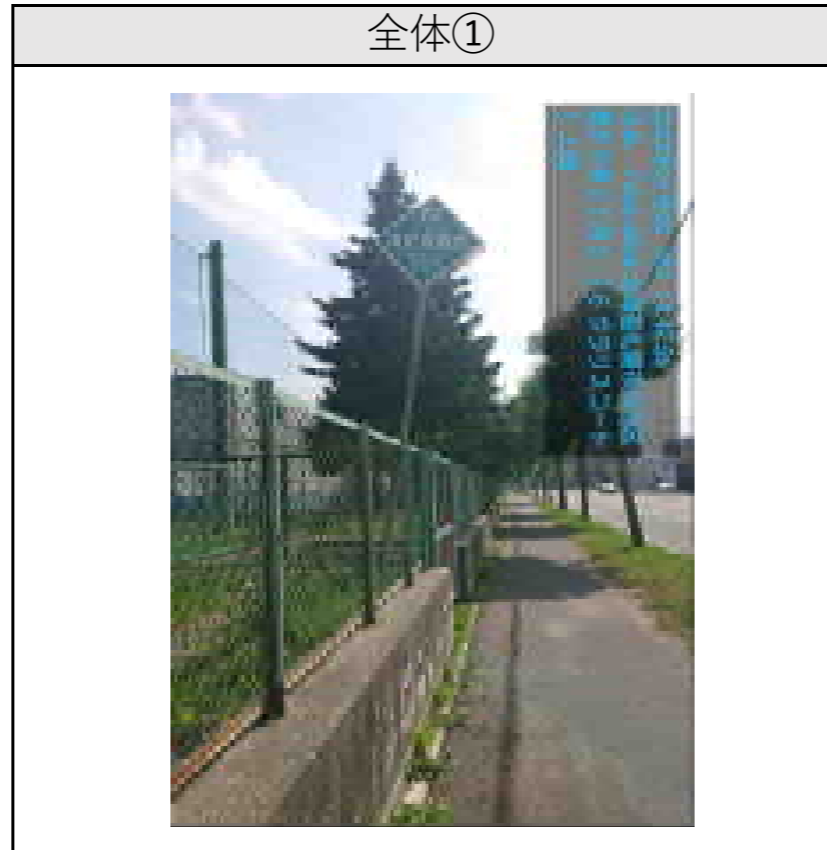
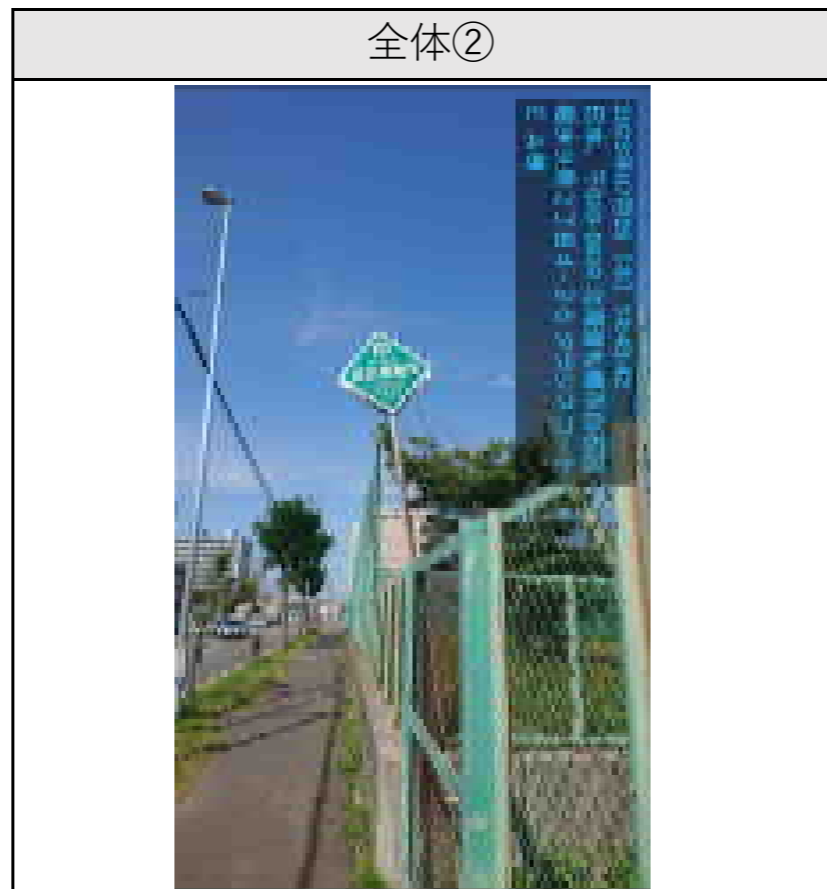
NO	3310
施設名	札幌東高校
所在地	北海道札幌市白石区菊水9条3丁目1-5
備考	自立式標識 (小型) 合計:1箇所

看板部分 評価	A (危険性なし/破損なし)
看板部分 破損状況	
接合部分 評価	A (危険性なし/破損なし)
接合部分 破損状況	
ポール部分 評価	B (危険性なし/破損あり)
ポール部分 破損状況	サビ/腐食
土台部分 評価	A (危険性なし/破損なし)
土台部分 破損状況
