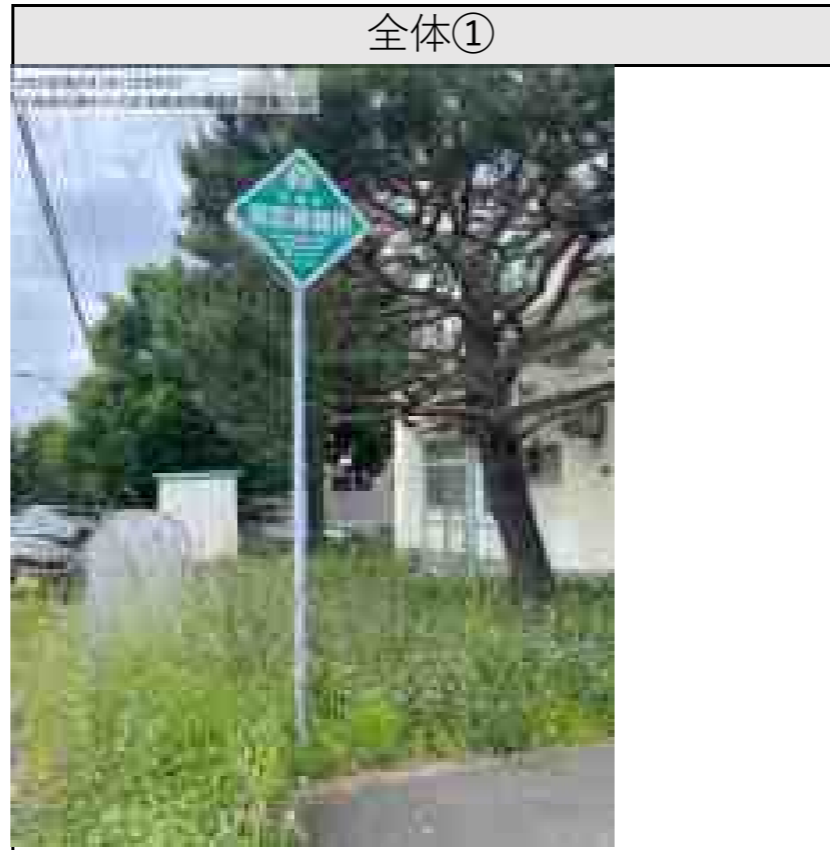
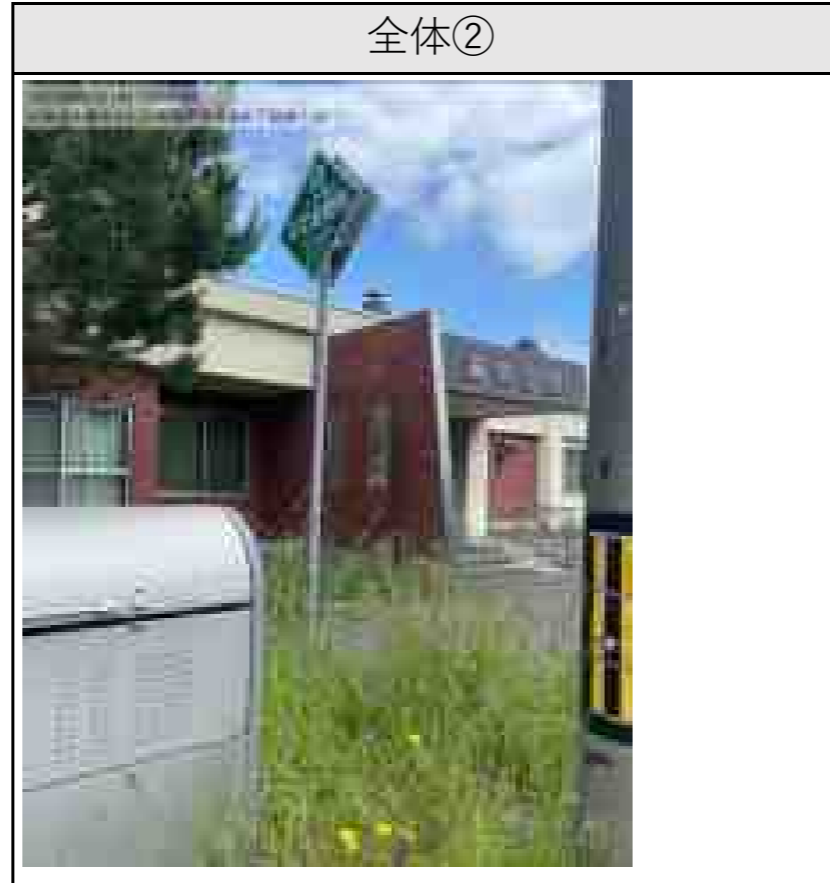
NO	3375
施設名	南栄会館
所在地	北海道札幌市白石区南郷通6丁目南1-35南栄会館
備考	自立式標識 (小型) 合計:1箇所

看板部分 評価	A (危険性なし/破損なし)
看板部分 破損状況	
接合部分 評価	A (危険性なし/破損なし)
接合部分 破損状況	
ポール部分 評価	A (危険性なし/破損なし)
ポール部分 破損状況	
土台部分 評価	A (危険性なし/破損なし)
土台部分 破損状況

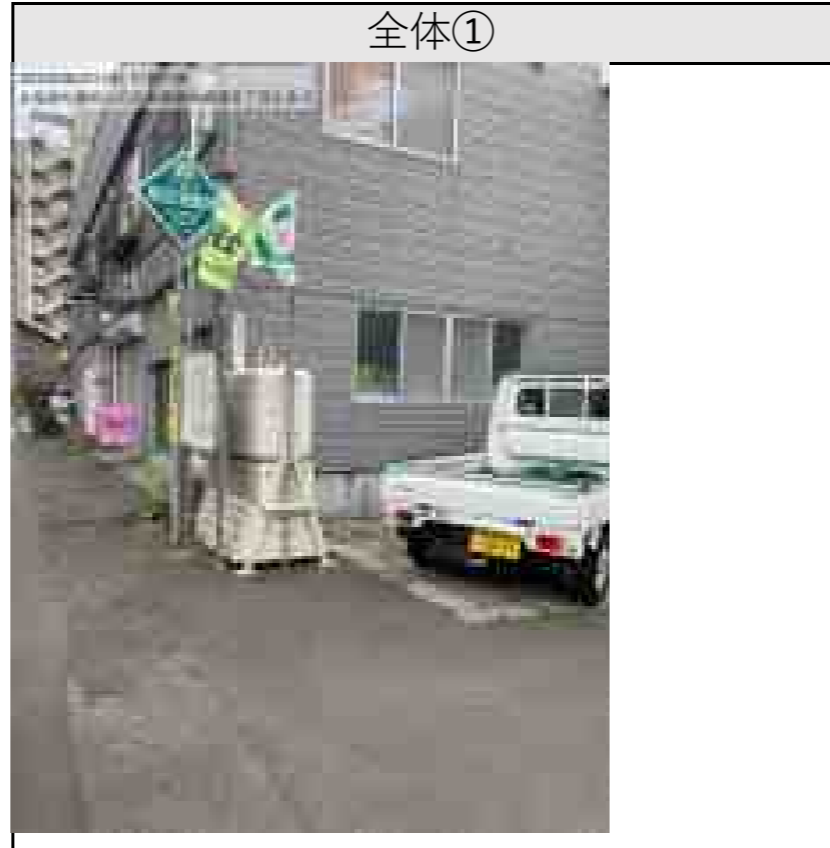
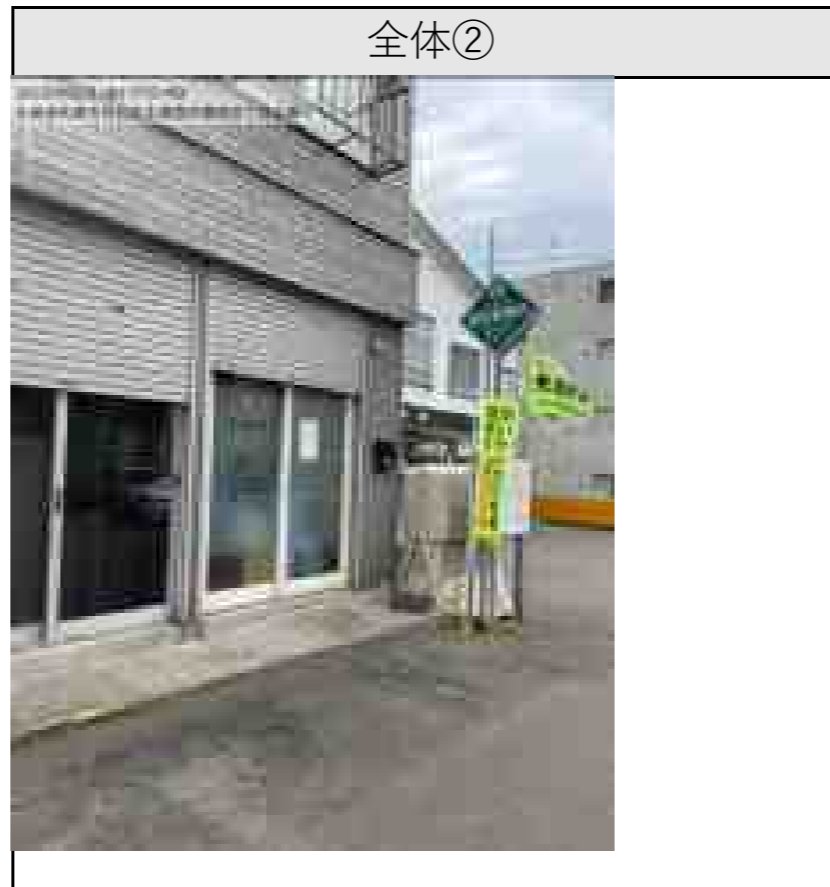
NO	3377
施設名	本郷会館
所在地	北海道札幌市白石区本郷通8丁目北1-21
備考	自立式標識(小型) 合計:1箇所

看板部分 評価	A(危険性なし/破損なし)
看板部分 破損状況	
接合部分 評価	A(危険性なし/破損なし)
接合部分 破損状況	
ポール部分 評価	A(危険性なし/破損なし)
ポール部分 破損状況	
土台部分 評価	A(危険性なし/破損なし)
土台部分 破損状況

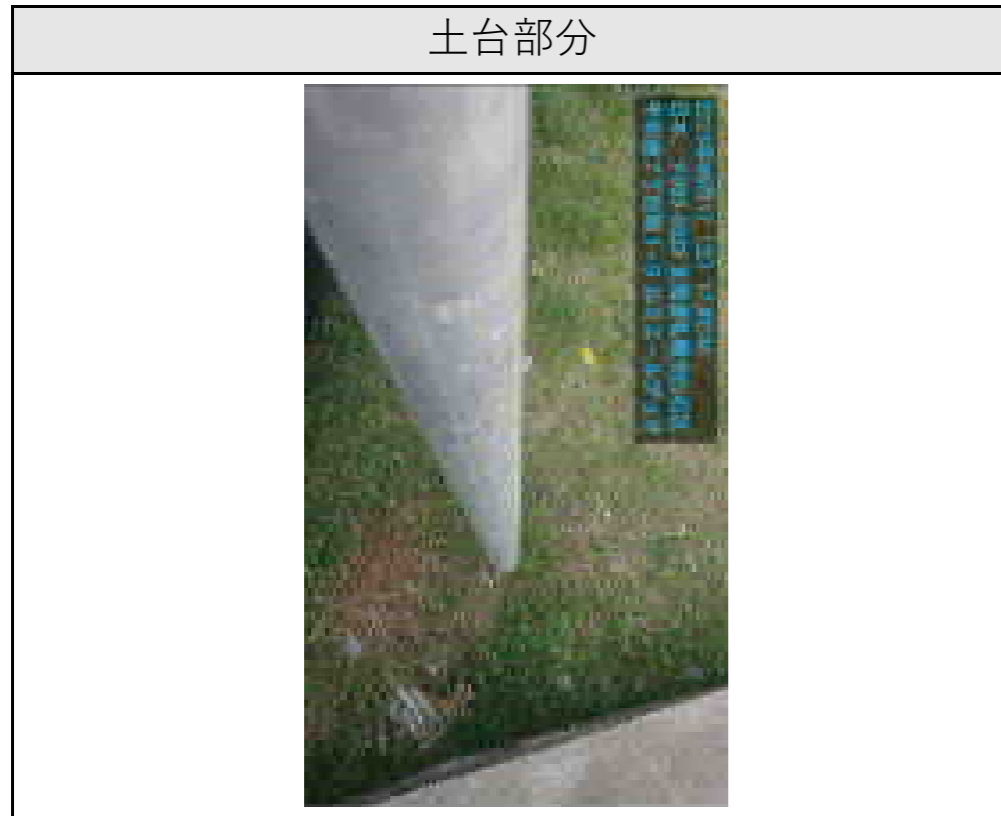
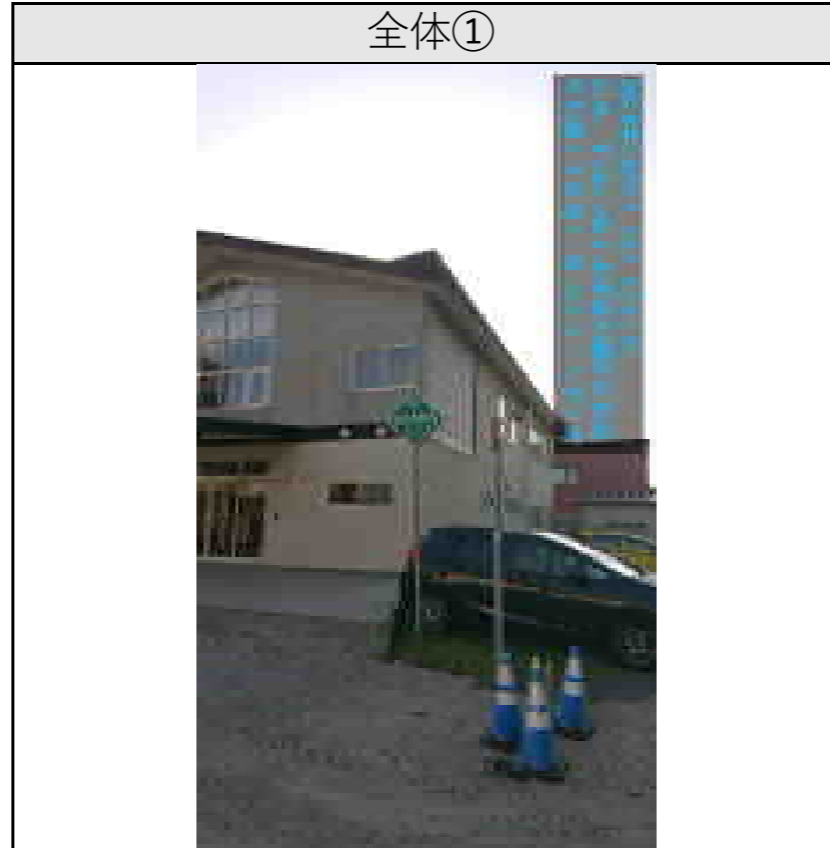
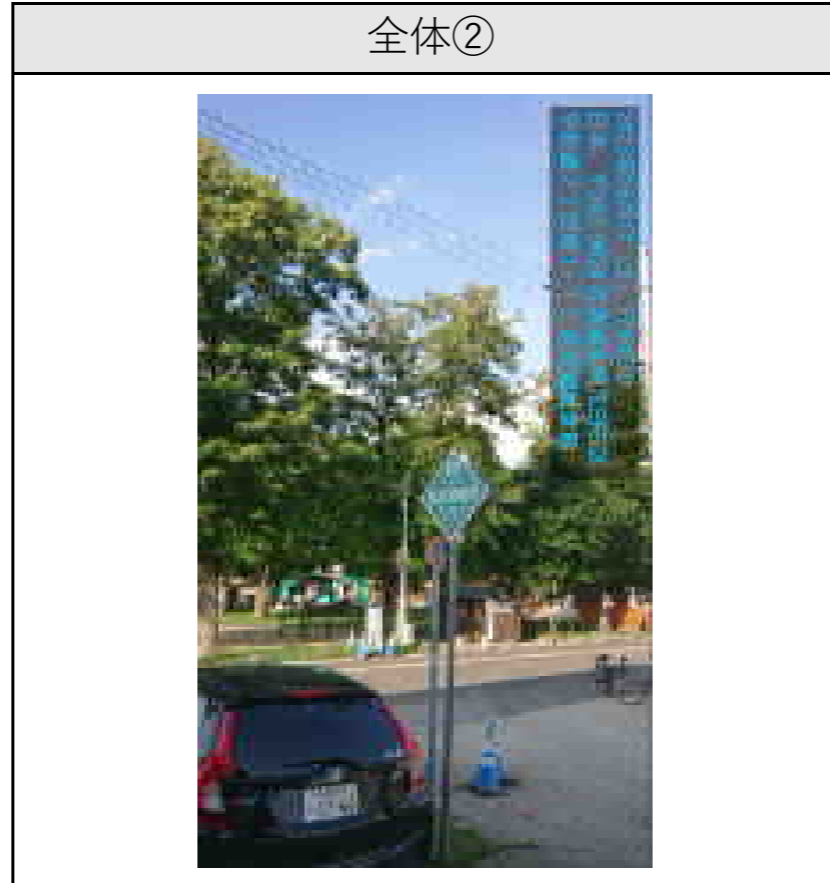
NO	3380
施設名	白石共栄福祉会館
所在地	北海道札幌市白石区平和通7丁目南1-15
備考	自立式標識(小型) 合計:1箇所

看板部分 評価	A(危険性なし/破損なし)
看板部分 破損状況	
接合部分 評価	A(危険性なし/破損なし)
接合部分 破損状況	
ポール部分 評価	A(危険性なし/破損なし)
ポール部分 破損状況	
土台部分 評価	A(危険性なし/破損なし)
土台部分 破損状況

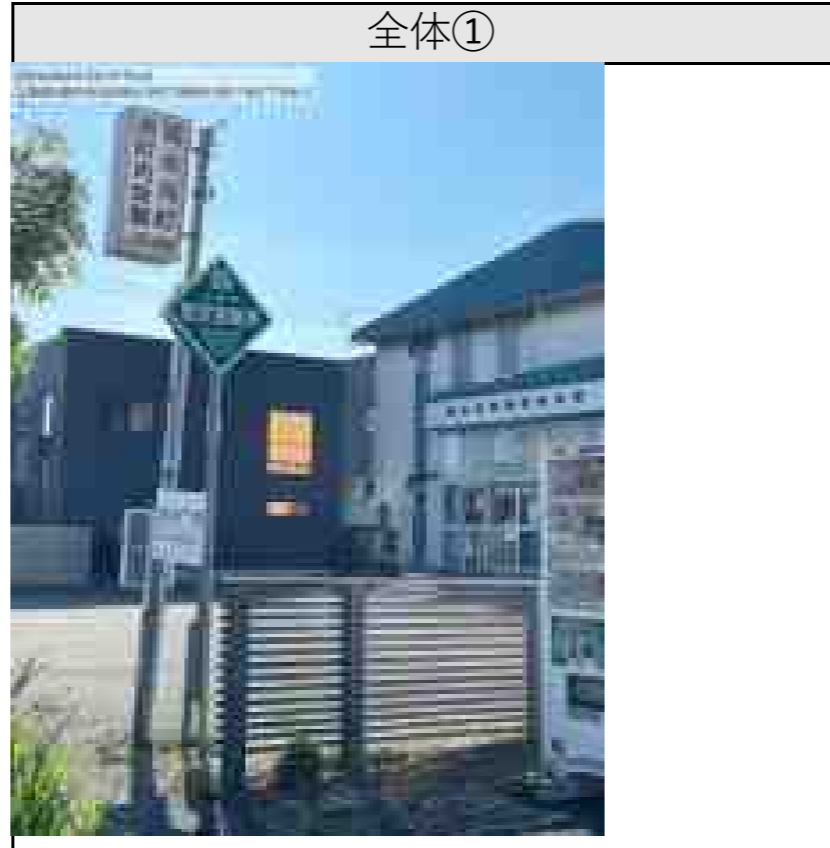
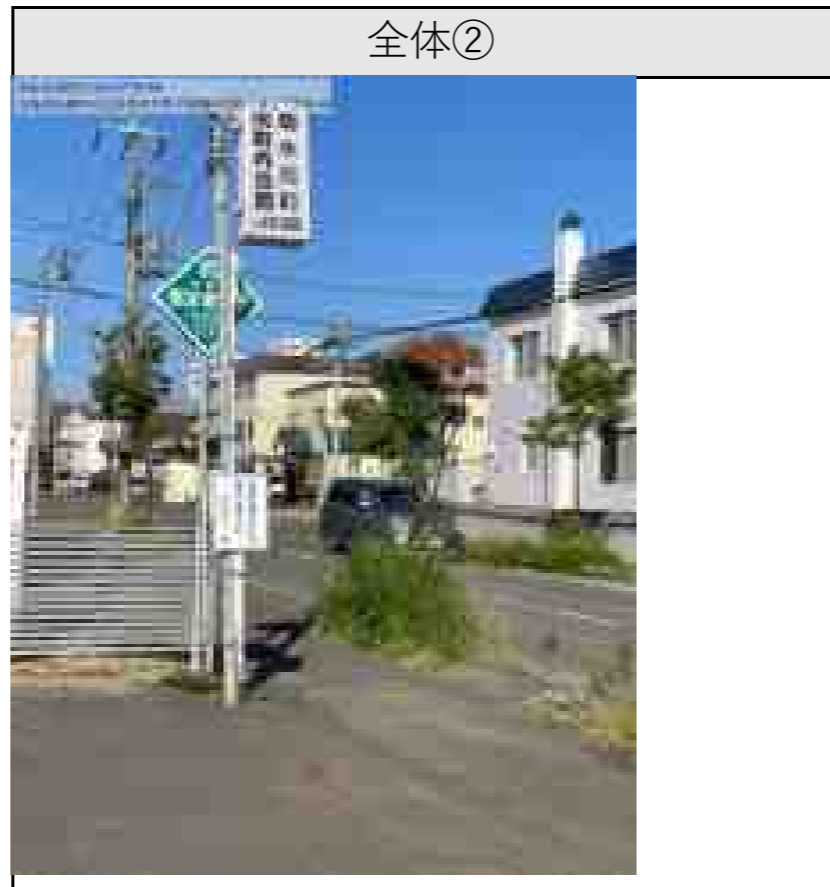
NO	3383	
施設名	菊水元町南町内会館	
所在地	北海道札幌市白石区菊水元町7条2丁目6-5	
備考	自立式標識 (小型)	合計:1箇所

看板部分 評価	A (危険性なし/破損なし)
看板部分 破損状況	
接合部分 評価	A (危険性なし/破損なし)
接合部分 破損状況	
ポール部分 評価	A (危険性なし/破損なし)
ポール部分 破損状況	
土台部分 評価	A (危険性なし/破損なし)
土台部分 破損状況

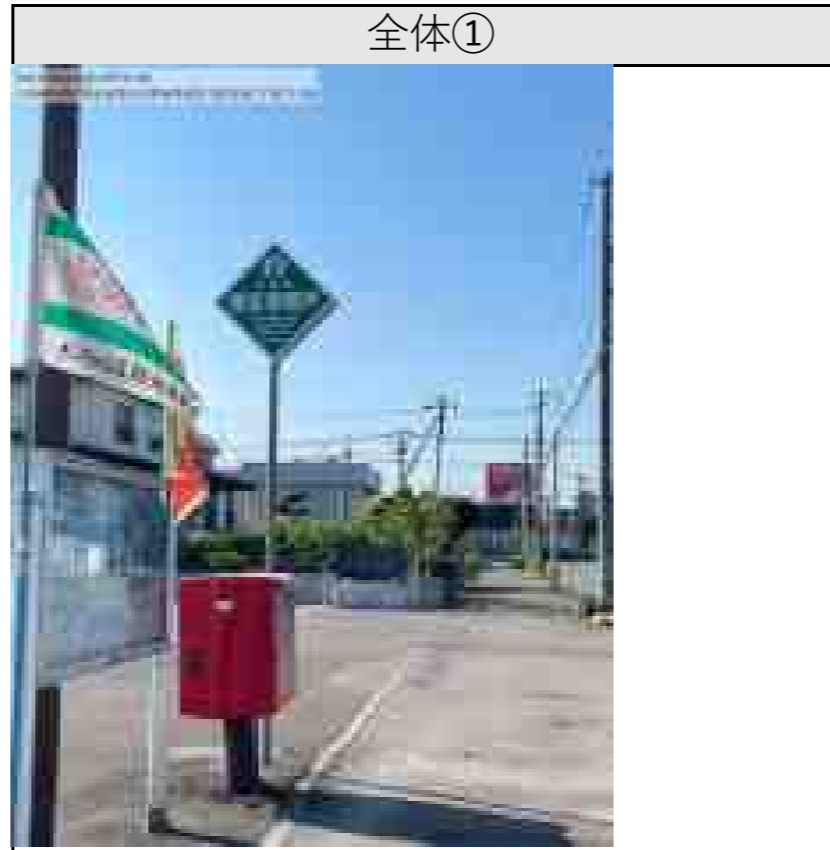
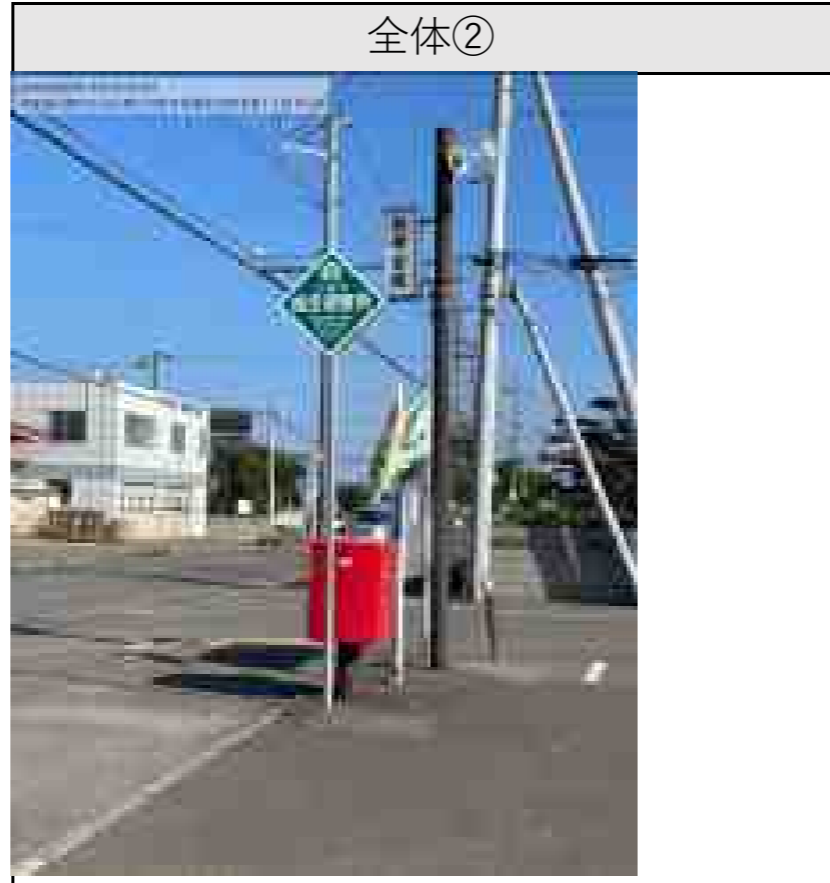
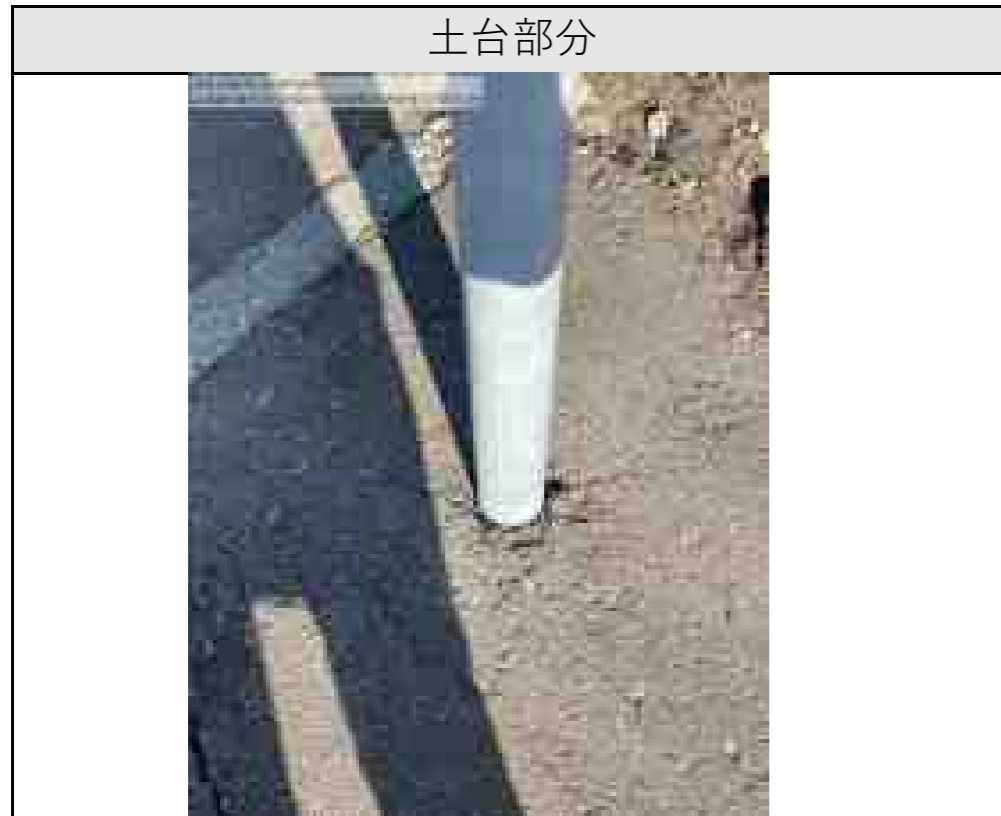
NO	3384
施設名	白菊会館
所在地	北海道札幌市白石区菊水元町8条1丁目11-1札幌市白石区菊の里まちづくりセンター
備考	自立式標識 (小型) 合計:1箇所

看板部分 評価	A (危険性なし/破損なし)
看板部分 破損状況	
接合部分 評価	A (危険性なし/破損なし)
接合部分 破損状況	
ポール部分 評価	A (危険性なし/破損なし)
ポール部分 破損状況	
土台部分 評価	A (危険性なし/破損なし)
土台部分 破損状況

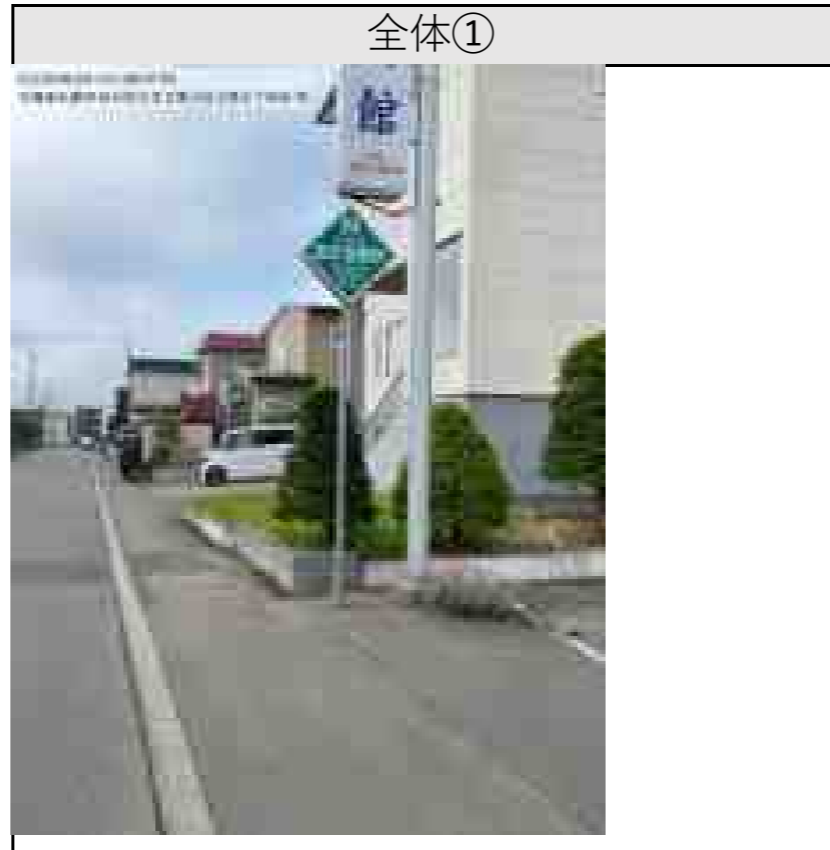
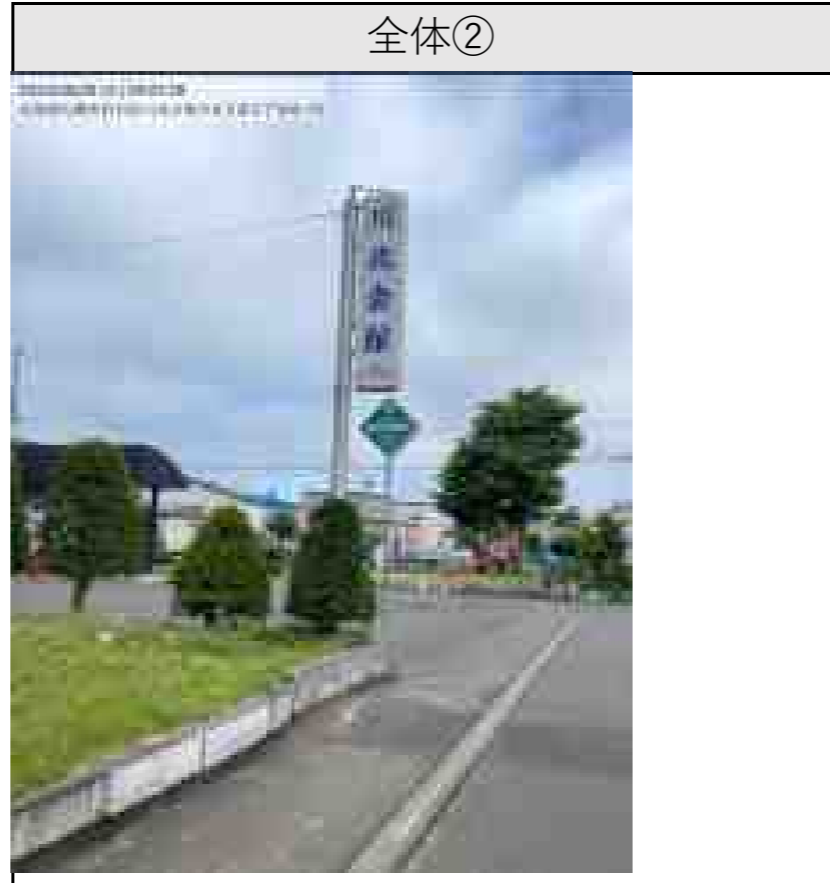
NO	3388
施設名	川北会館
所在地	北海道札幌市白石区川北2条2丁目7-10
備考	自立式標識 (小型) 合計:1箇所

看板部分 評価	A (危険性なし/破損なし)
看板部分 破損状況	
接合部分 評価	A (危険性なし/破損なし)
接合部分 破損状況	
ポール部分 評価	A (危険性なし/破損なし)
ポール部分 破損状況	
土台部分 評価	A (危険性なし/破損なし)
土台部分 破損状況

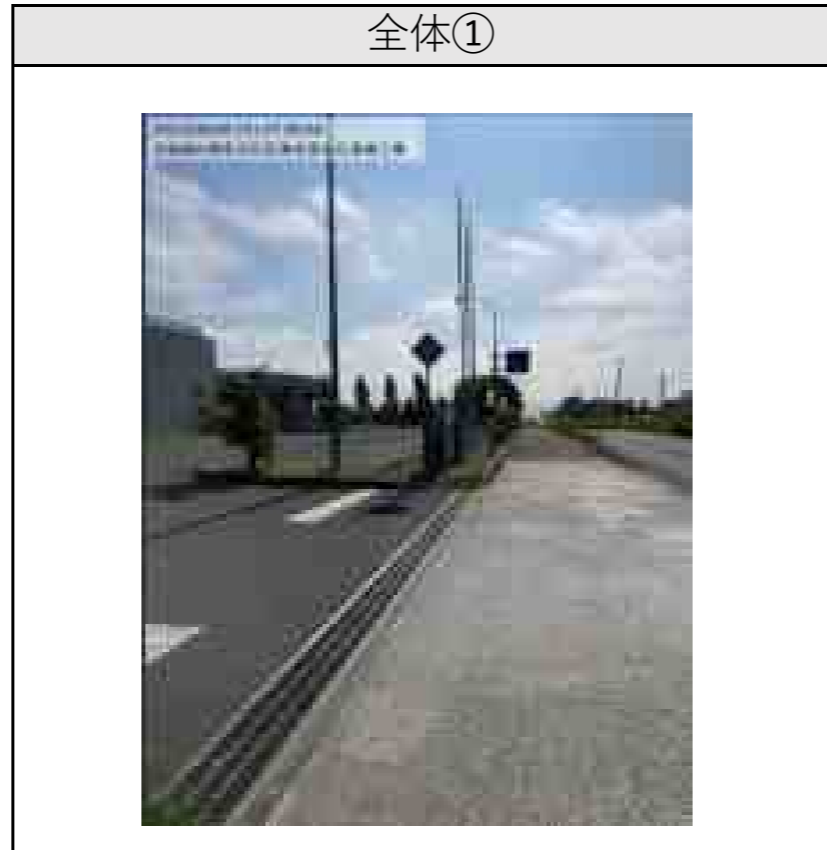
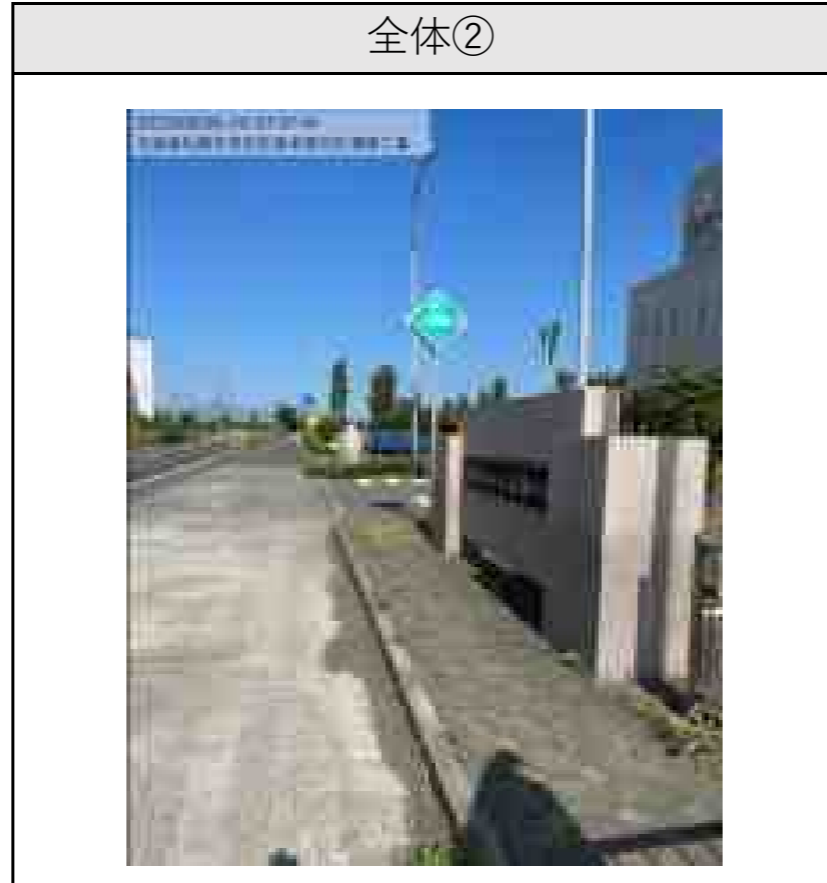
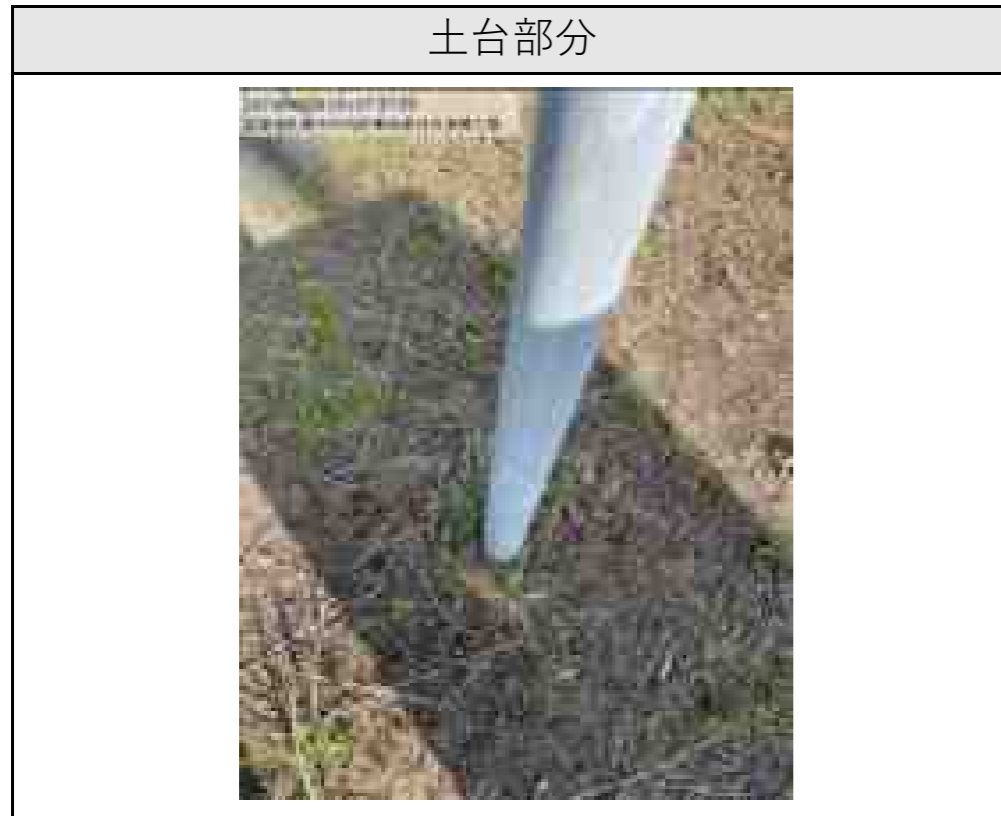
NO	3488
施設名	白石清掃工場
所在地	北海道札幌市白石区東米里2170-1
備考	自立式標識(小型) 合計:2箇所

看板部分 評価	A(危険性なし/破損なし)
看板部分 破損状況	
接合部分 評価	A(危険性なし/破損なし)
接合部分 破損状況	
ポール部分 評価	A(危険性なし/破損なし)
ポール部分 破損状況	
土台部分 評価	A(危険性なし/破損なし)
土台部分 破損状況
