NO	194
施設名	あすなろ公園
所在地	北海道札幌市東区北20条東19丁目3
備考	自立式標識 (小型) 合計:1箇所

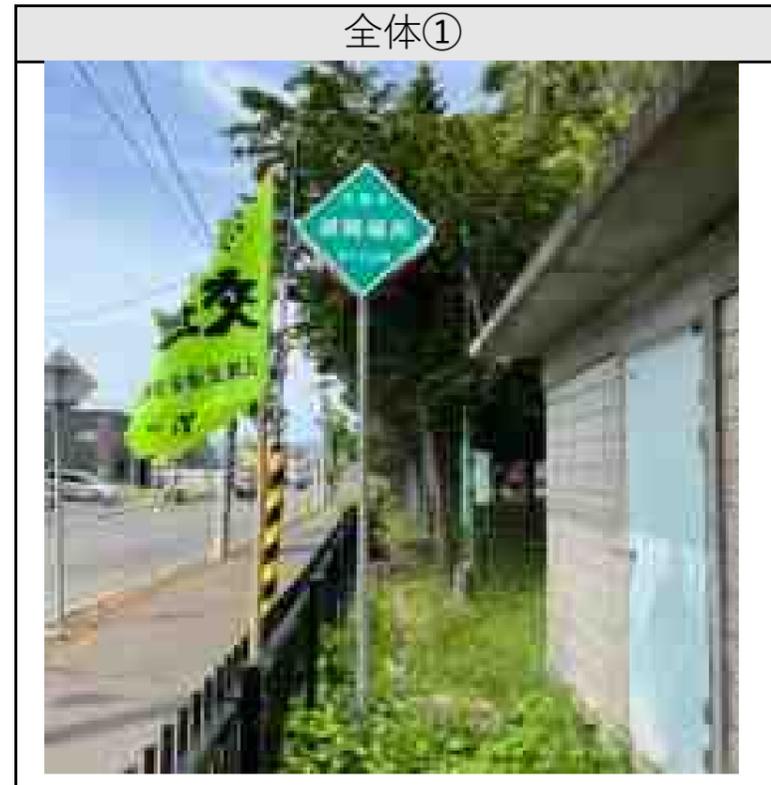
NO	212
施設名	栄ヶ丘公園
所在地	北海道札幌市東区北36条東21丁目5
備考	自立式標識 (小型) 合計:1箇所

看板部分 評価	A (危険性なし/破損なし)
看板部分 破損状況	
接合部分 評価	A (危険性なし/破損なし)
接合部分 破損状況	
ポール部分 評価	A (危険性なし/破損なし)
ポール部分 破損状況	
土台部分 評価	A (危険性なし/破損なし)
土台部分 破損状況

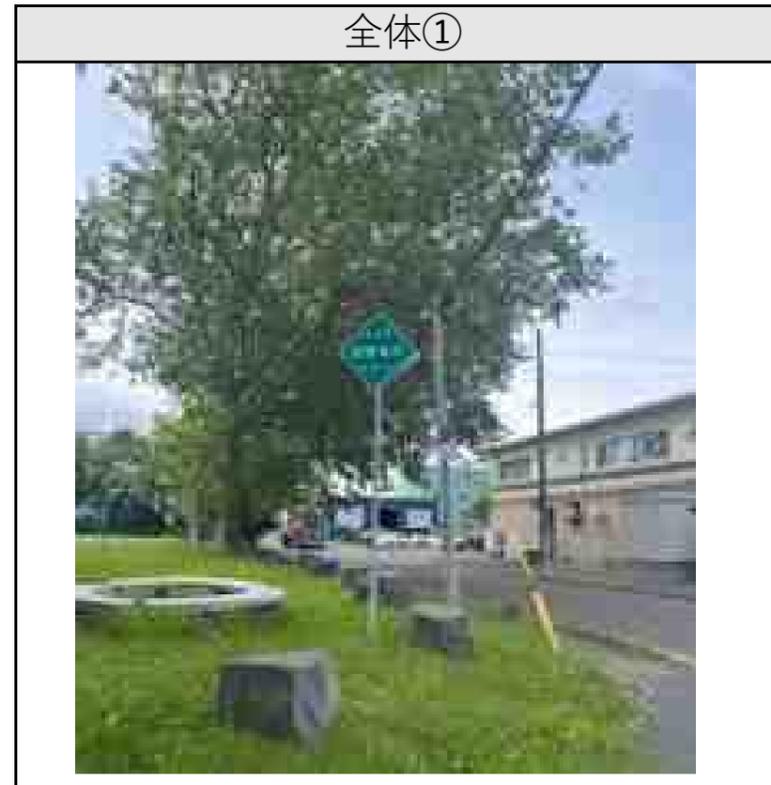
NO	214
施設名	雁来公園
所在地	北海道札幌市東区苗穂町13丁目3
備考	自立式標識 (小型) 合計:1箇所

看板部分 評価	A (危険性なし/破損なし)
看板部分 破損状況	
接合部分 評価	A (危険性なし/破損なし)
接合部分 破損状況	
ポール部分 評価	A (危険性なし/破損なし)
ポール部分 破損状況	
土台部分 評価	A (危険性なし/破損なし)
土台部分 破損状況

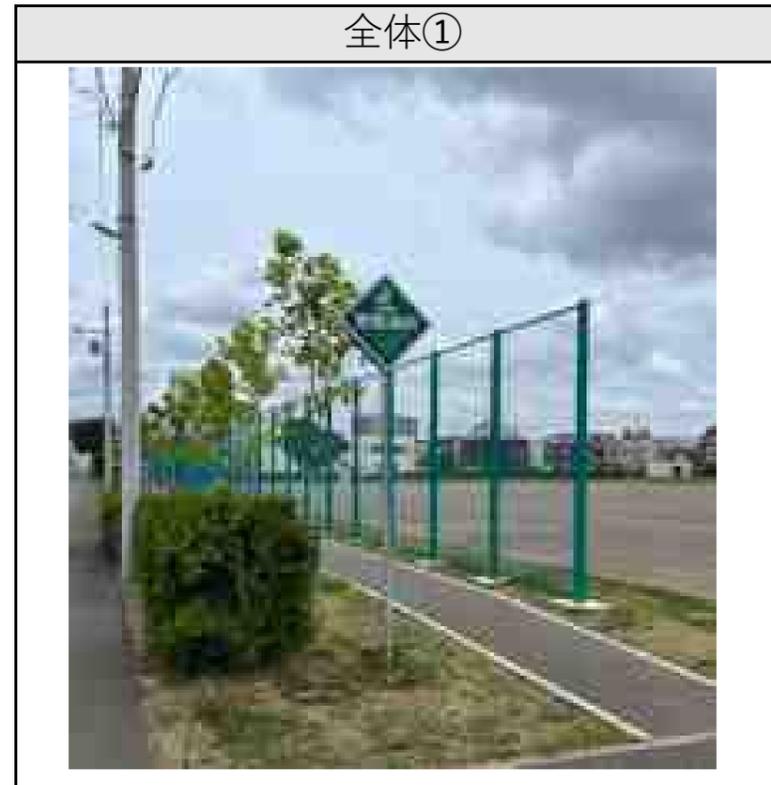
NO	215
施設名	希望公園
所在地	北海道札幌市東区北9条東15丁目1
備考	自立式標識 (小型) 合計:1箇所

看板部分 評価	A (危険性なし/破損なし)
看板部分 破損状況	
接合部分 評価	A (危険性なし/破損なし)
接合部分 破損状況	
ポール部分 評価	A (危険性なし/破損なし)
ポール部分 破損状況	
土台部分 評価	A (危険性なし/破損なし)
土台部分 破損状況

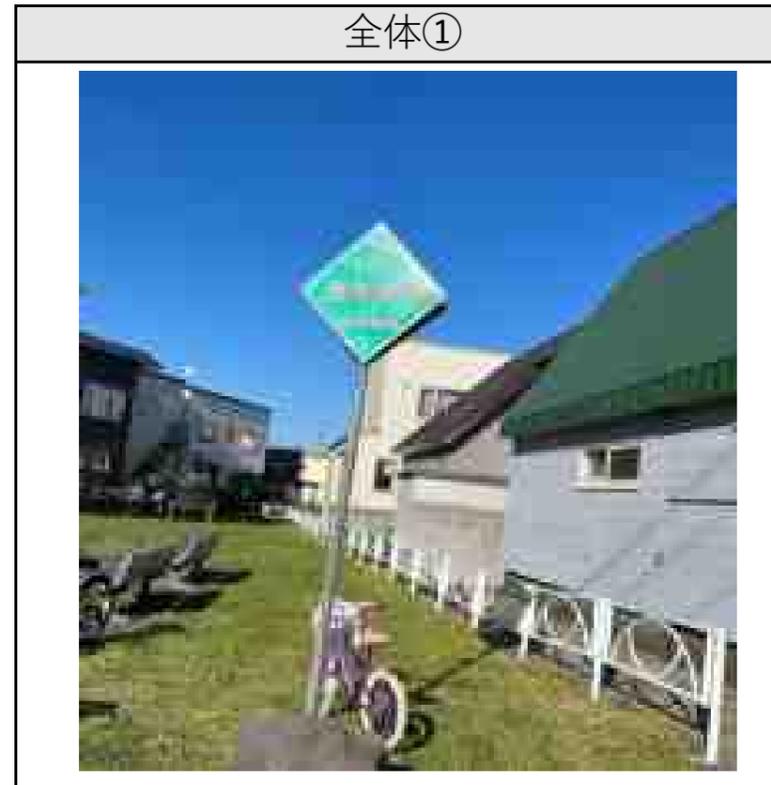
NO	216
施設名	丘珠2号公園
所在地	北海道札幌市東区北36条東29丁目6-1
備考	自立式標識 (小型) 合計:1箇所

看板部分 評価	A (危険性なし/破損なし)
看板部分 破損状況	
接合部分 評価	A (危険性なし/破損なし)
接合部分 破損状況	
ポール部分 評価	A (危険性なし/破損なし)
ポール部分 破損状況	
土台部分 評価	A (危険性なし/破損なし)
土台部分 破損状況

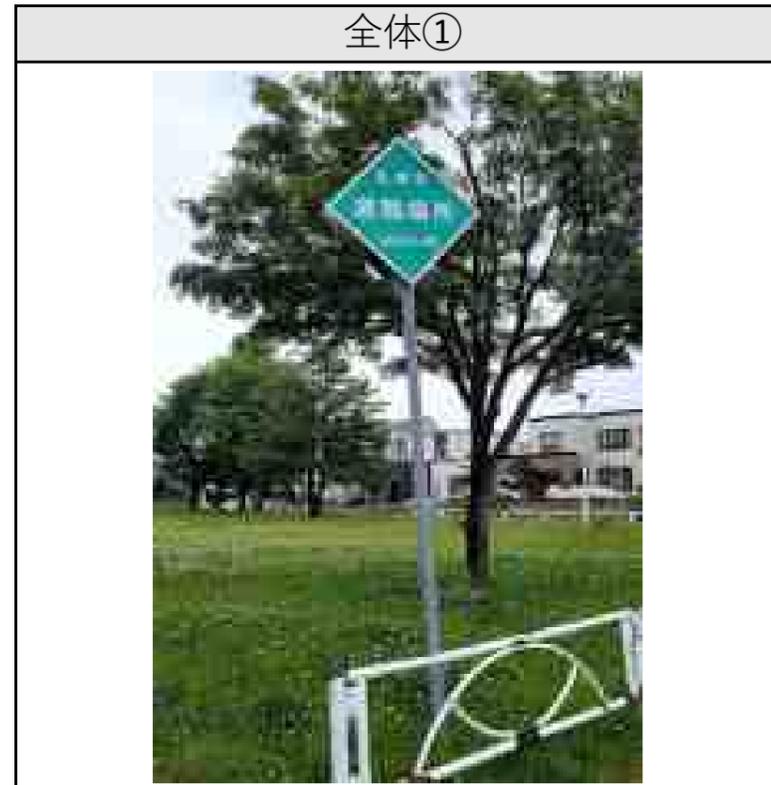
NO	217
施設名	丘珠たから公園
所在地	北海道札幌市東区北35条東23丁目6
備考	自立式標識 (小型) 合計:1箇所

看板部分 評価	A (危険性なし/破損なし)
看板部分 破損状況	
接合部分 評価	A (危険性なし/破損なし)
接合部分 破損状況	
ポール部分 評価	A (危険性なし/破損なし)
ポール部分 破損状況	
土台部分 評価	A (危険性なし/破損なし)
土台部分 破損状況

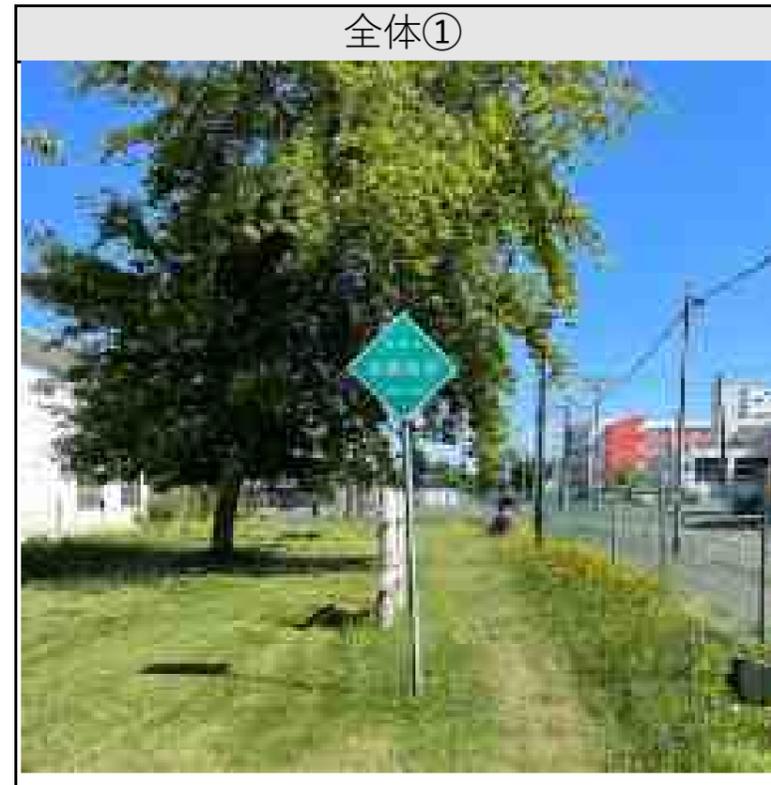
NO	219
施設名	丘珠ゆたか緑地
所在地	北海道札幌市東区北丘珠3条3丁目1-65
備考	自立式標識 (小型) 合計:1箇所

看板部分 評価	A (危険性なし/破損なし)
看板部分 破損状況	
接合部分 評価	A (危険性なし/破損なし)
接合部分 破損状況	
ポール部分 評価	A (危険性なし/破損なし)
ポール部分 破損状況	
土台部分 評価	A (危険性なし/破損なし)
土台部分 破損状況

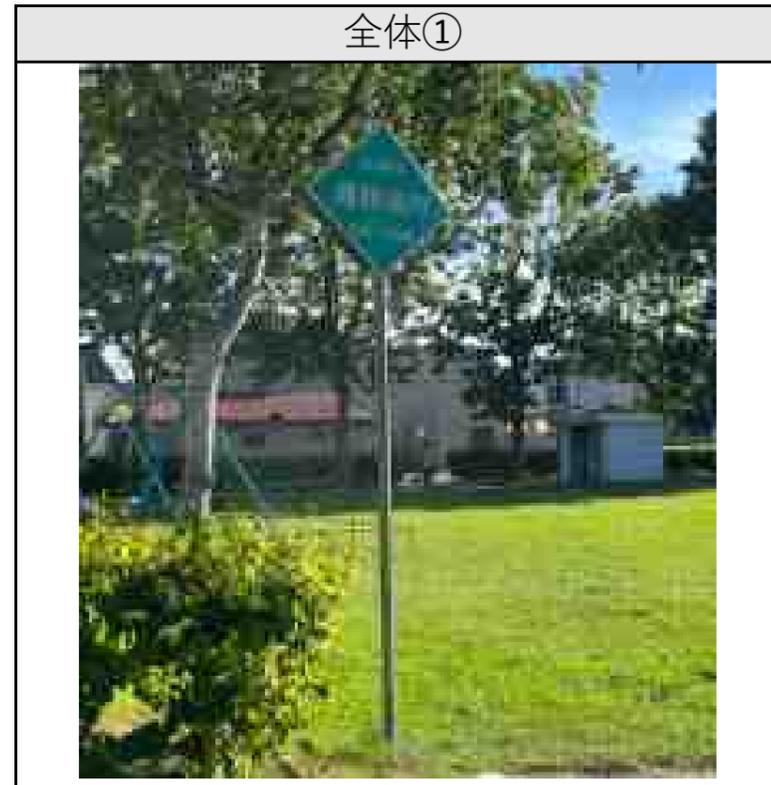
NO	220
施設名	丘珠一号公園
所在地	北海道札幌市東区北37条東29丁目11-5
備考	自立式標識 (小型) 合計:1箇所

看板部分 評価	A (危険性なし/破損なし)
看板部分 破損状況	
接合部分 評価	A (危険性なし/破損なし)
接合部分 破損状況	
ポール部分 評価	A (危険性なし/破損なし)
ポール部分 破損状況	
土台部分 評価	A (危険性なし/破損なし)
土台部分 破損状況

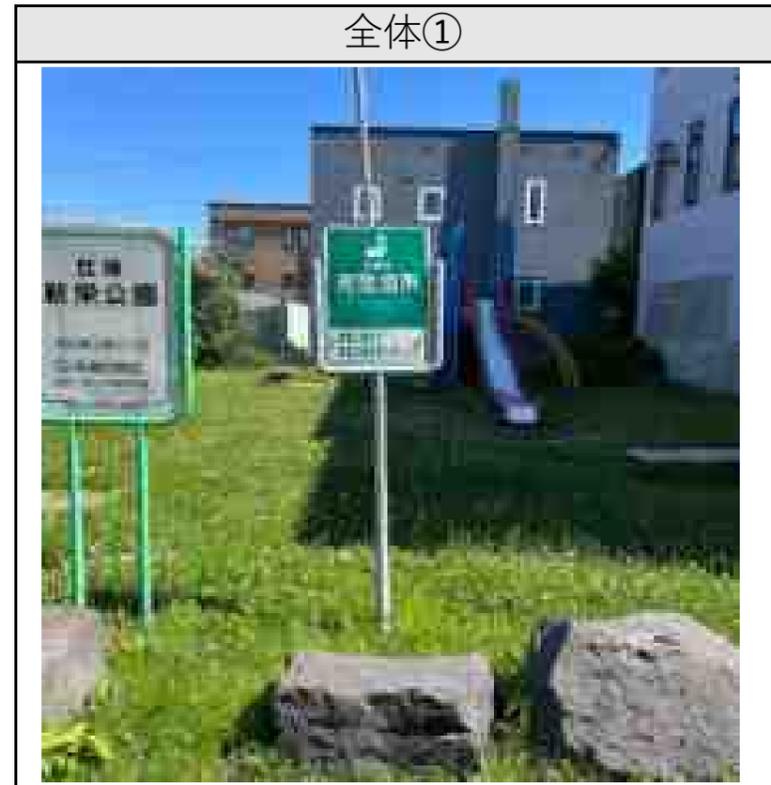
NO	221
施設名	丘珠新栄公園
所在地	北海道札幌市東区北丘珠4条2丁目1-12
備考	その他 合計:1箇所

看板部分 評価	A (危険性なし/破損なし)
看板部分 破損状況	
接合部分 評価	A (危険性なし/破損なし)
接合部分 破損状況	
ポール部分 評価	A (危険性なし/破損なし)
ポール部分 破損状況	
土台部分 評価	A (危険性なし/破損なし)
土台部分 破損状況

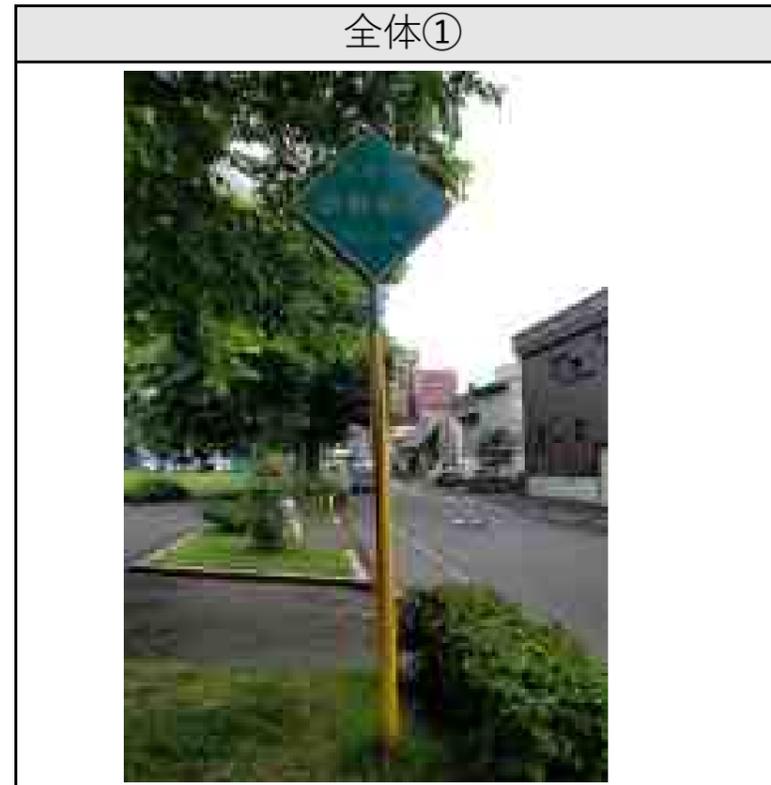
NO	222
施設名	元村公園
所在地	北海道札幌市東区北28条東18丁目3
備考	自立式標識 (小型) 合計:1箇所

看板部分 評価	A (危険性なし/破損なし)
看板部分 破損状況	
接合部分 評価	A (危険性なし/破損なし)
接合部分 破損状況	
ポール部分 評価	A (危険性なし/破損なし)
ポール部分 破損状況	
土台部分 評価	A (危険性なし/破損なし)
土台部分 破損状況

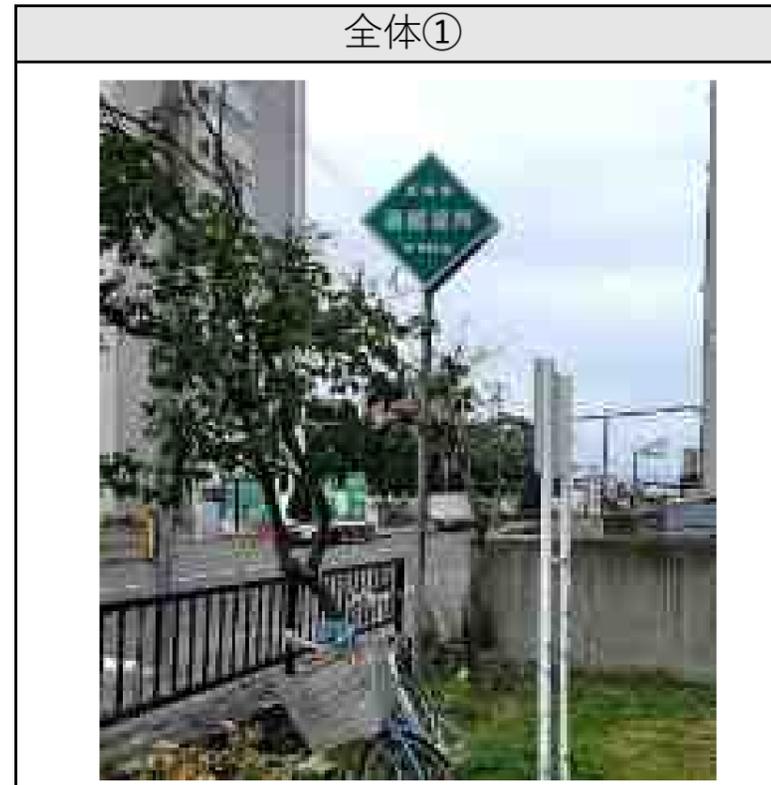
NO	223
施設名	光星緑地
所在地	北海道札幌市東区北11条東8丁目1-3
備考	自立式標識 (小型) 合計:1箇所

看板部分 評価	A (危険性なし/破損なし)
看板部分 破損状況	
接合部分 評価	A (危険性なし/破損なし)
接合部分 破損状況	
ポール部分 評価	A (危険性なし/破損なし)
ポール部分 破損状況	
土台部分 評価	A (危険性なし/破損なし)
土台部分 破損状況
