<再調査の考え方>

調査にあたっては、作品を傷つけるPT調査、MT調査は行わず、目視・押す等を行う再調査としている

札幌市野外彫刻管理台帳（個票）

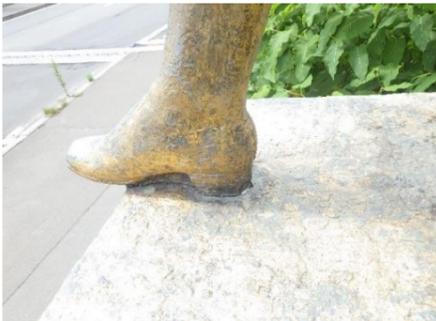
作品本体：作品全体の傾斜、ぐらつき

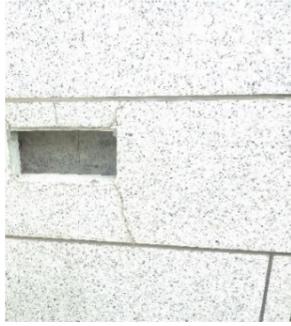
台座・壁面：ヒビ、盛り上がり変形

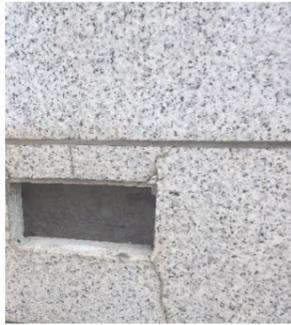
台座・壁面：ヒビ、盛り上がり変形

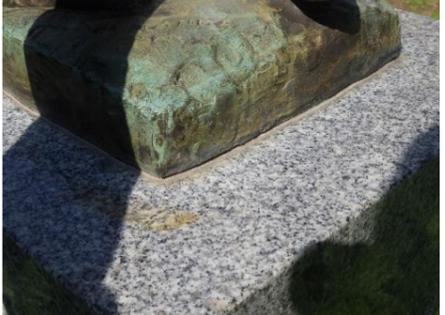
作品本体：作品全体の傾斜、ぐらつき

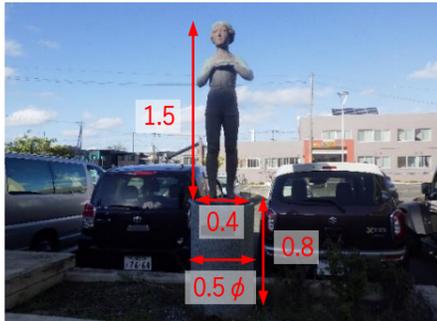
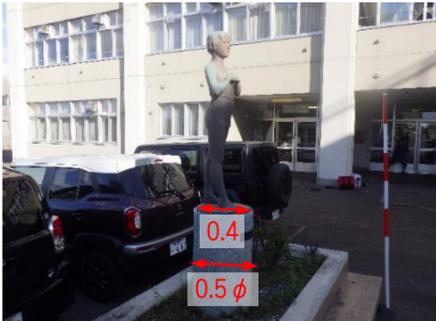
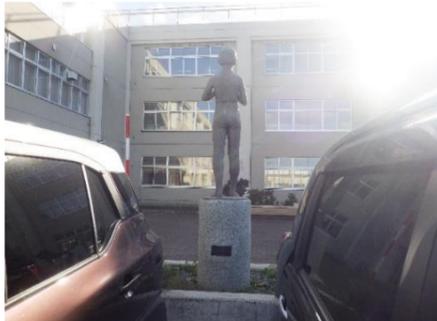
現況写真（正面・側面・背面等）

項目		評価	異常の内容
作品本体	作品全体の傾斜、ぐらつき	A	
	損傷、欠損、変形	A	
	サビ、腐食	C	緑錆、きれつの可能性あり
本体取付部	コーキング、ボルトの劣化	A	
	取付部周辺の異常	A	
台座・壁面	ヒビ、盛り上がり変形	A	
基礎	ヒビ、盛り上がり変形	-

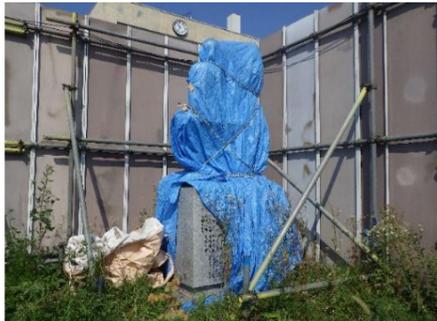
現況写真（正面・側面・背面等）

項目		評価	異常の内容
作品本体	作品全体の傾斜、ぐらつき	-	
	損傷、欠損、変形	-	
	サビ、腐食	-	
本体取付部	コーキング、ボルトの劣化	-	
	取付部周辺の異常	-	
台座・壁面	ヒビ、盛り上がり変形	-	
基礎	ヒビ、盛り上がり変形	-

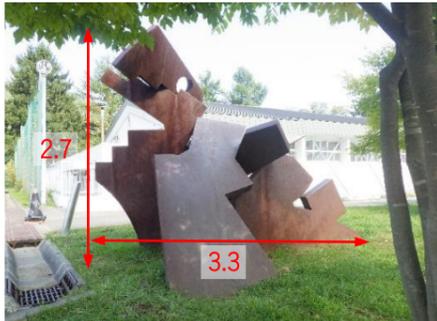
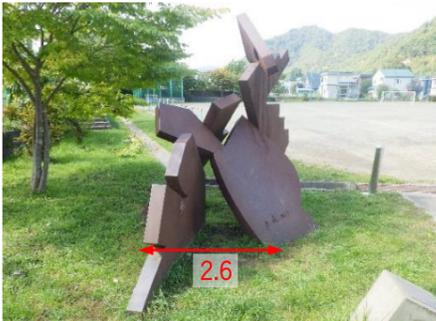
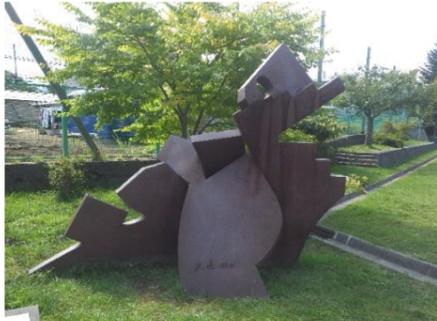
現況写真（正面・側面・背面等）

項目		評価	異常の内容
作品本体	作品全体の傾斜、ぐらつき	A	
	損傷、欠損、変形	C	きれつ
	サビ、腐食	B	サビ
本体取付部	コーキング、ボルトの劣化	A	
	取付部周辺の異常	A	
台座・壁面	ヒビ、盛り上がり変形	-	
基礎	ヒビ、盛り上がり変形	-

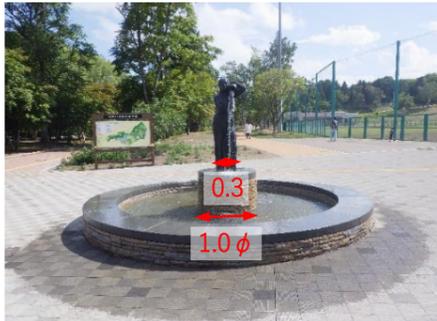
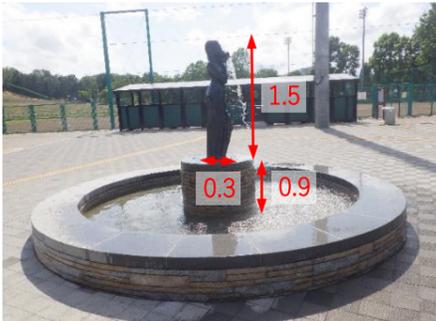
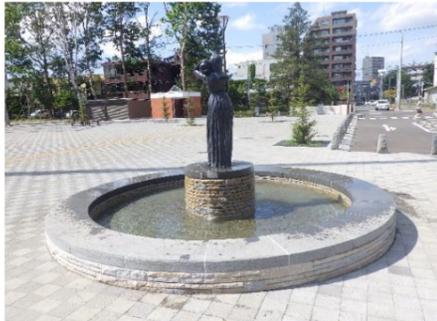
現況写真（正面・側面・背面等）

項目		評価	異常の内容
作品本体	作品全体の傾斜、ぐらつき	A	
	損傷、欠損、変形	A	
	サビ、腐食	A	
本体取付部	コーキング、ボルトの劣化	A	
	取付部周辺の異常	A	
台座・壁面	ヒビ、盛り上がり変形	A	
基礎	ヒビ、盛り上がり変形	-
