改修後 地下1階平面図

中央市税事務所・中央健康づくりセンター改修工事

1階平面詳細図

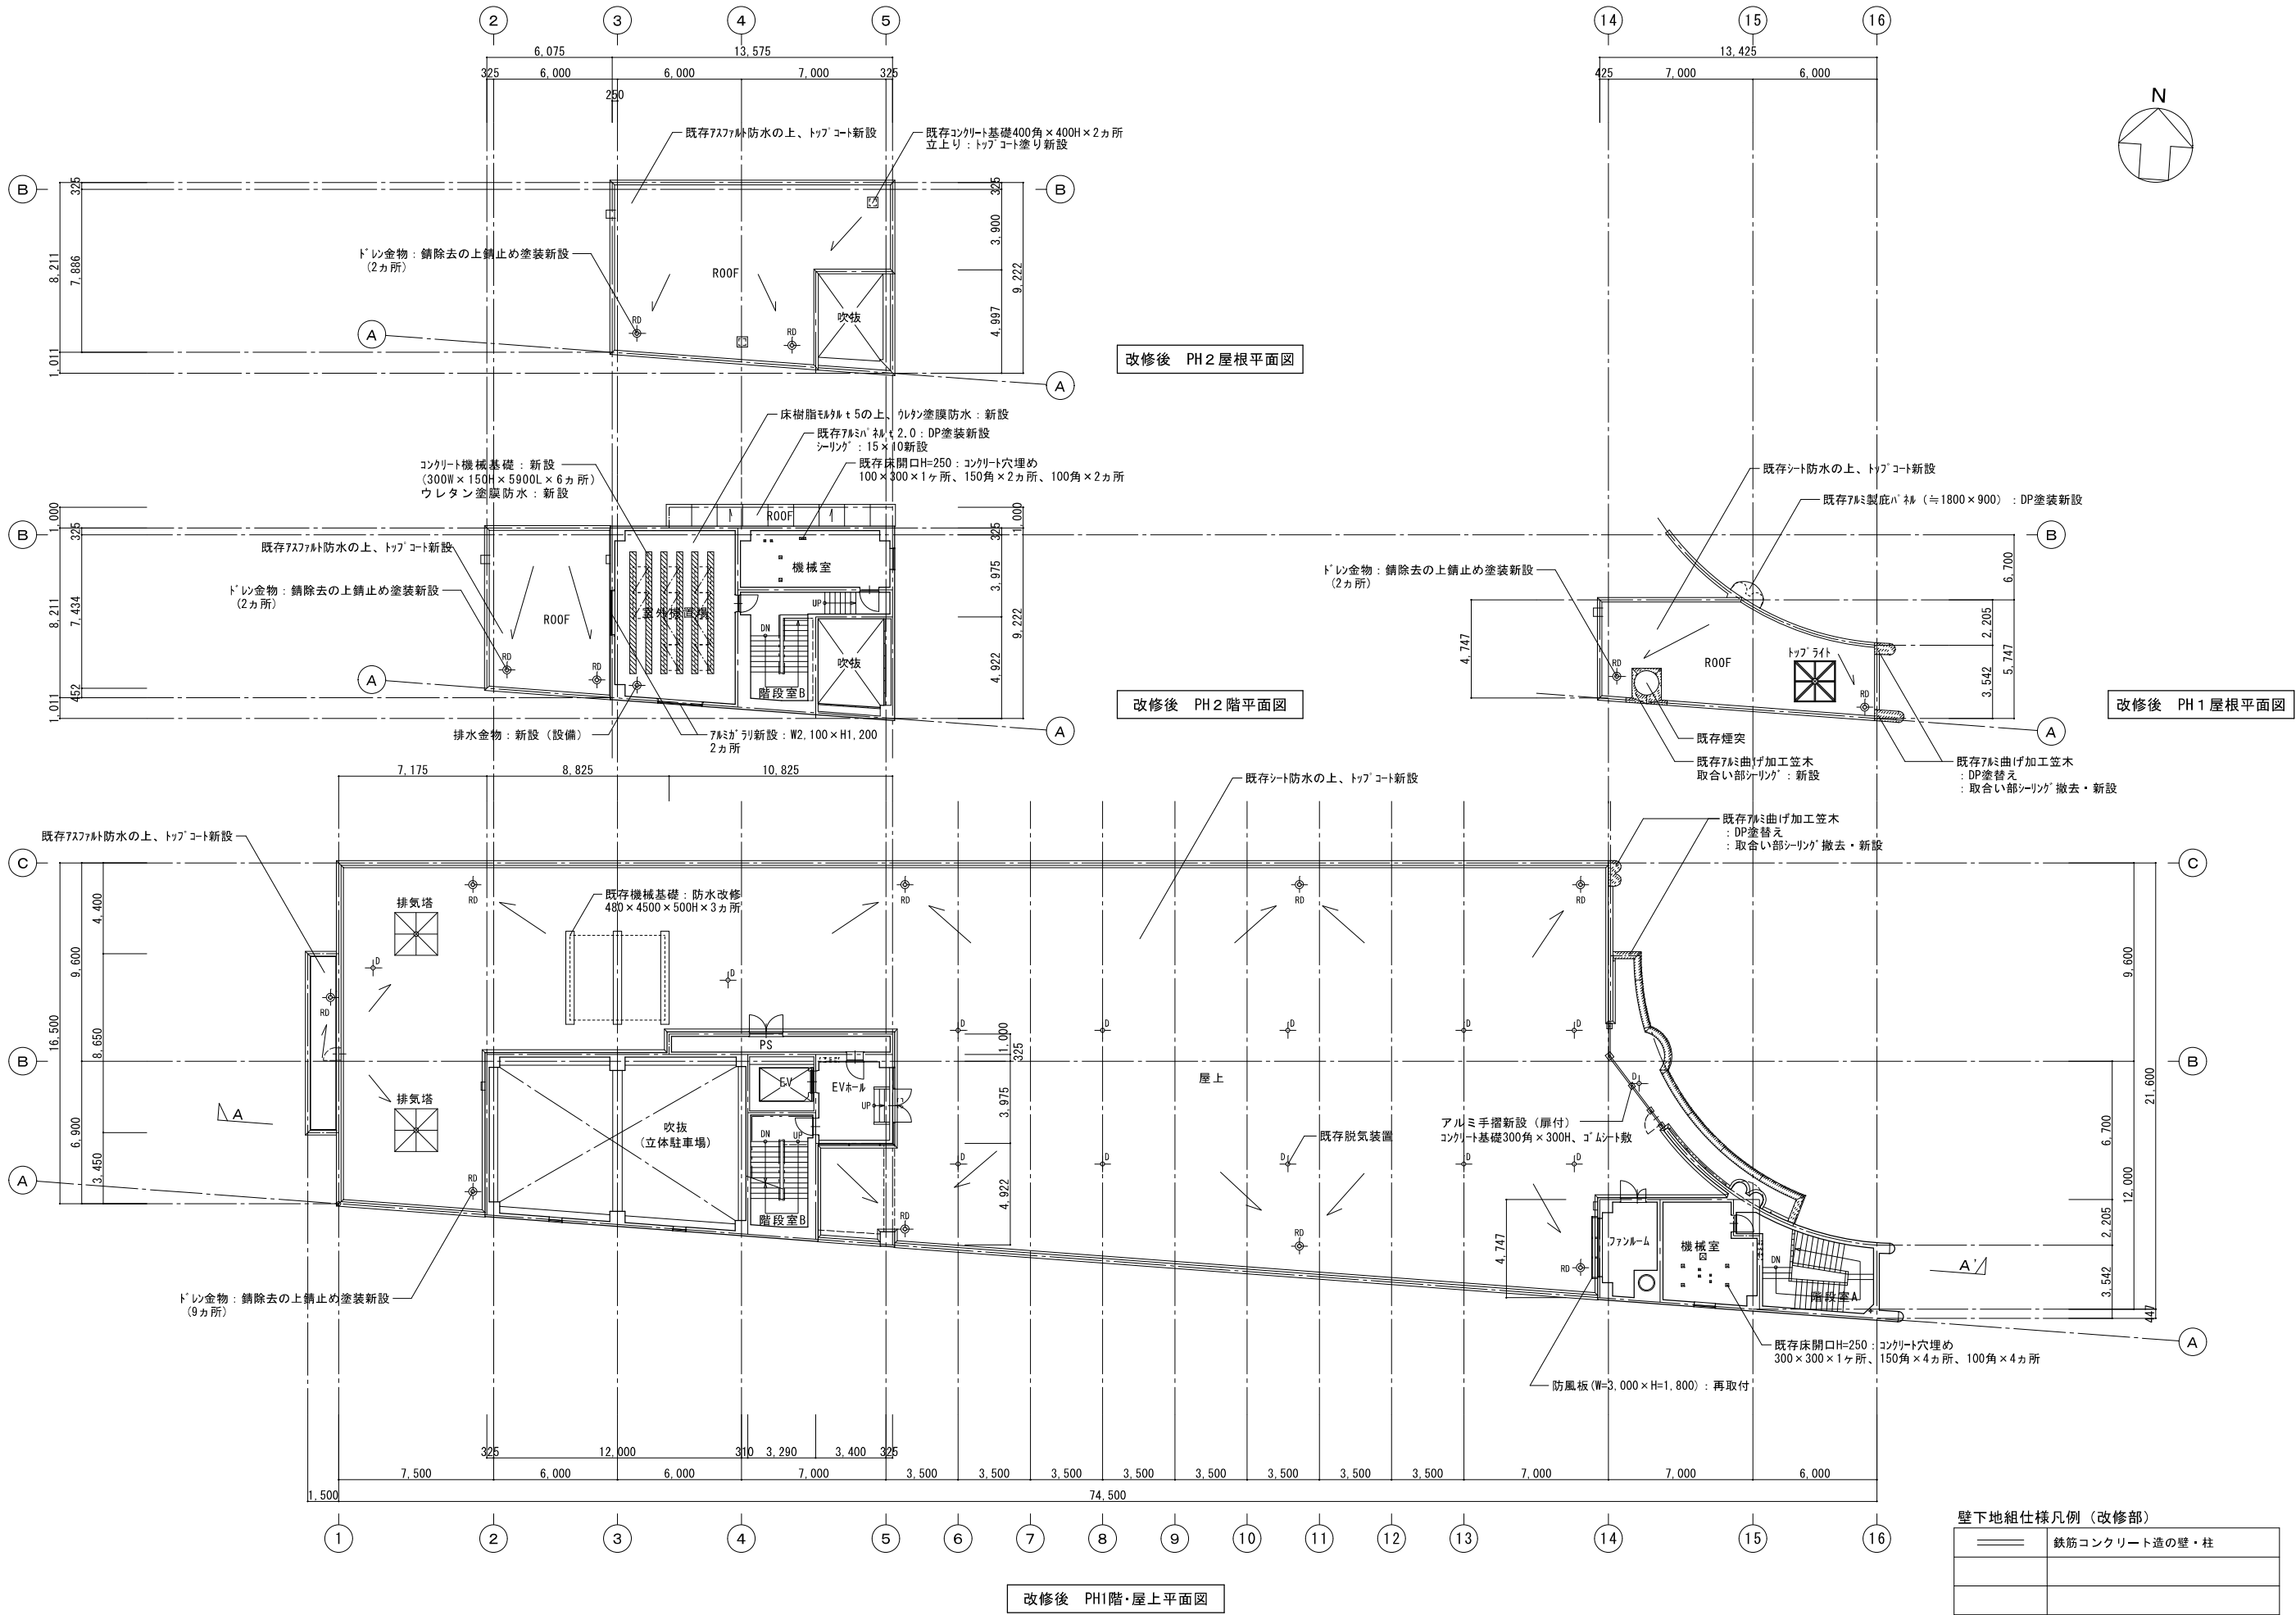
| | 工 事 名<br>中央市税事務所・中央健康づくりセンター改修工事 | 設 計 | 構造設計 | 設備設計 | 設計年月日 | 図 面 名<br>改修後 PH階・屋上平面図 | 縮 尺<br>A1=1/150<br>A3=1/300 | 種 別<br>建 築 | 図面番号<br>A-036 |
