## ■地区の概要

## ■計画路線図

## ■計画路線の概要

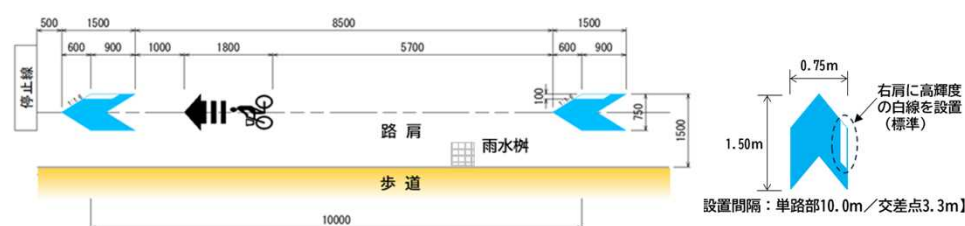
図 矢羽根型路面表示の標準整備図

| 路線記号 | 路線名 | 路線状況等 | 整備形態 | 整備状況 | 備考 |
|---|---|---|---|---|---|
| A | 環状通 | <ul style="list-style-type: none"> <li>・自転車関連事故が多い路線</li> <li>・生活関連経路（整備済）</li> <li>・路肩幅員：0.5m</li> </ul> | 車道混在<br>(矢羽根型路面表示) | R6～ | |
| B | 東15丁目・屯田通 | <ul style="list-style-type: none"> <li>・自転車関連事故が多い路線</li> <li>・生活関連経路（整備済）</li> <li>・路肩幅員：0.5m</li> </ul> | 車道混在<br>(矢羽根型路面表示) | 未着手 | |

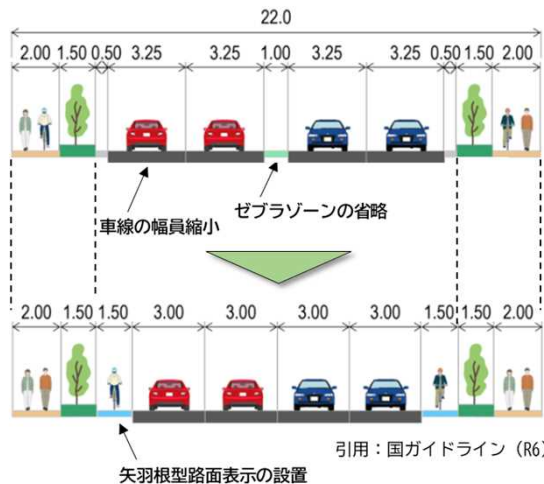
### ≪車道の幅員構成の見直しによる場合≫

図 道路空間の再配分による整備イメージ

交通状況等を踏まえて、路肩幅員が1.5mより狭く、自転車通行の安全性に課題がある計画路線において、道路空間の再配分による自転車通行空間の整備の可能性を検討します。
