旧車両管理事務所・東清掃事務所  
表土調査用図面作成業務

報 告 書

令和 4 年 7 月

株式会社 公 清 企 業

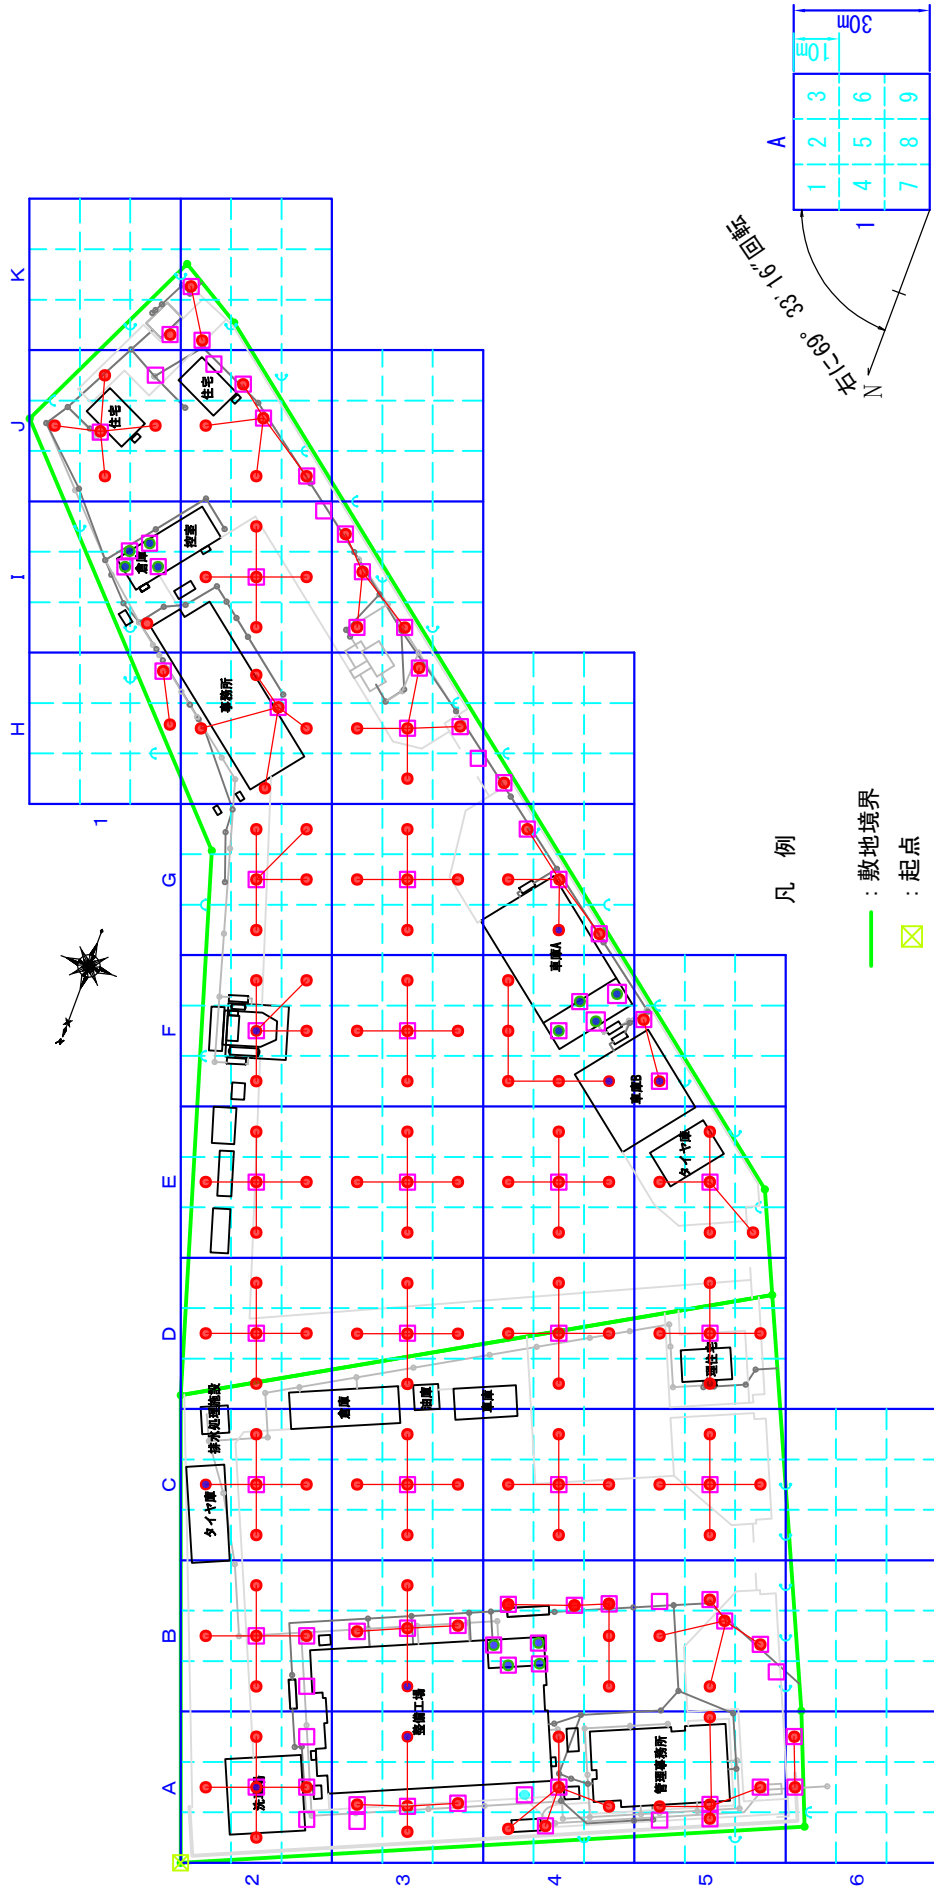
□ : 土壌ガス調査 86地点 86検体  
対象物質 : 1,2-ジクロロエタン、ジクロロメタン、ベンゼン 3物質

● : 表土調査 (複数地点混合分析) 170地点 39検体

● : 表土調査 (単独地点分析) 掘削深度 : 地表-0.5m 12地点 12検体  
対象物質 : カドミウム、六価クロム、シアン、水銀、セレン、鉛、砒素、POB 8物質

● : 表土調査 (単独地点分析) 掘削深度 : 地表-0.5m 1地点 1検体  
対象物質 : 鉛 1物質

● : 表土調査時コア抜き必要箇所 20地点

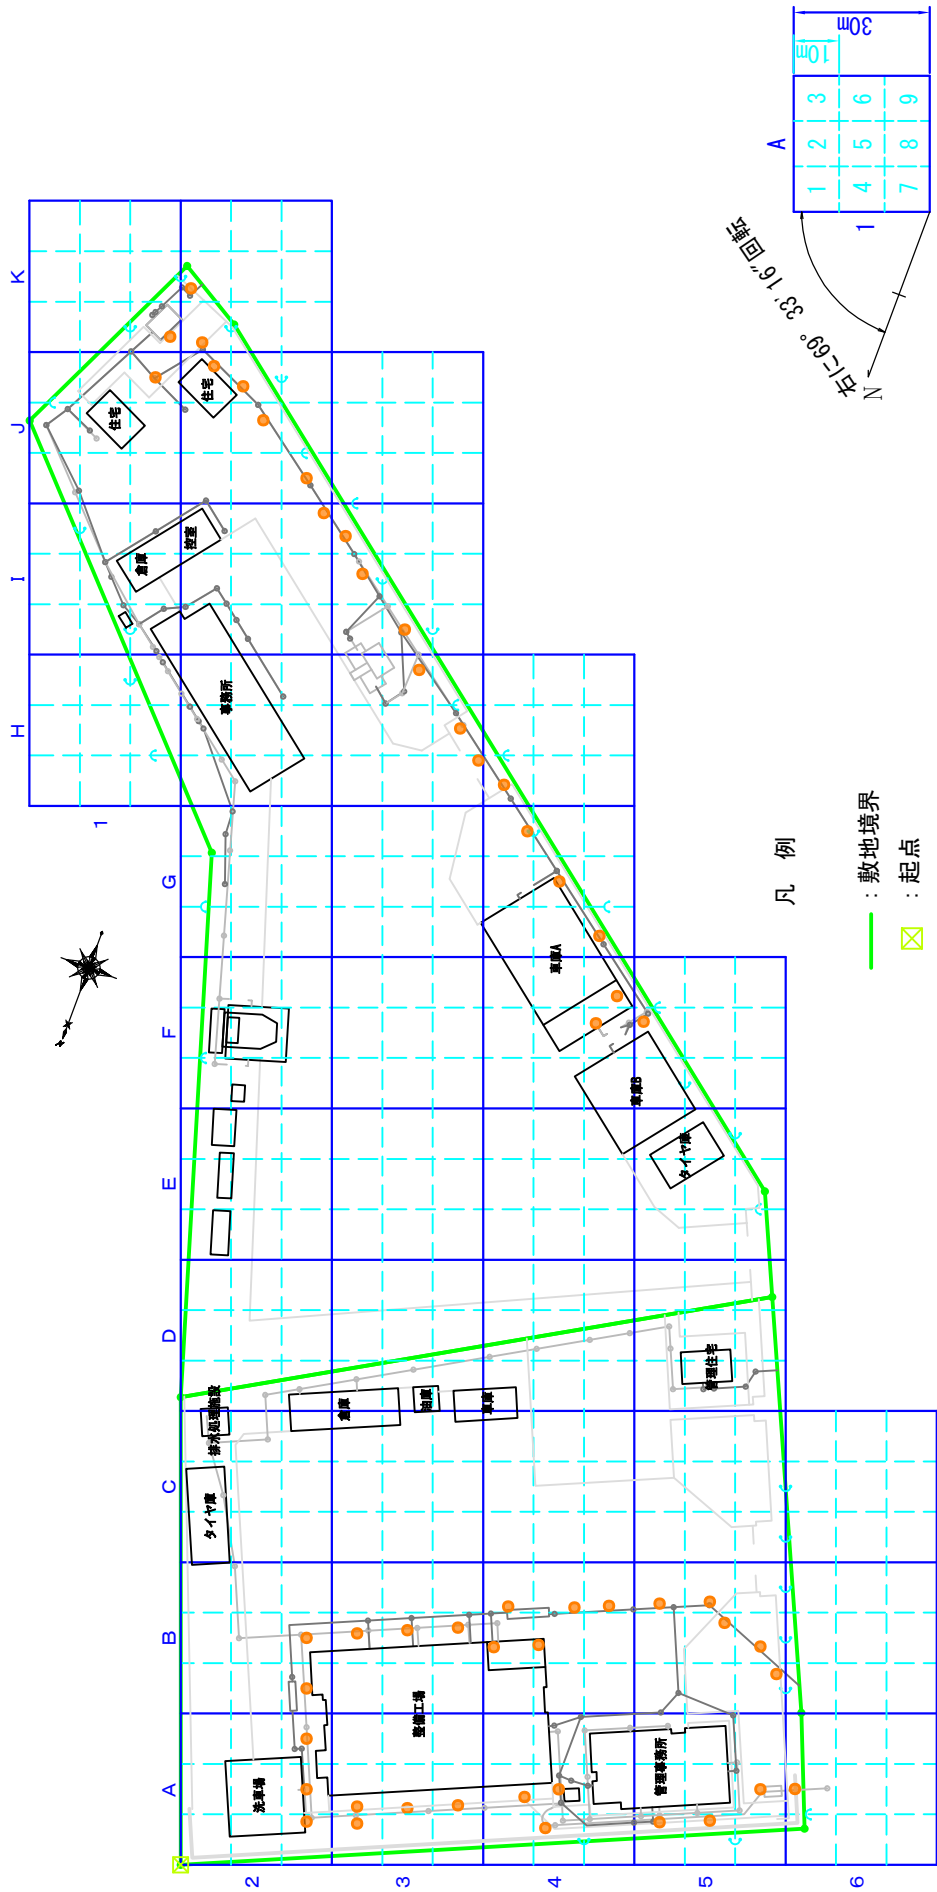
- 敷地境界
- 起点
- 統合区画
- 旧排水管
- 新排水管
- 表土調査 (単独地点分析) 掘削深度: 排管底面-0.5m (GL-0.9~2.9m) 51地点 51検体
- 対象物質: カドミウム、六価クロム、シアン、水銀、セレン、鉛、砒素、POB 8物質
