札幌市の取り組み

大規模盛土造成地マップ (清田区版) 令和7年3月更新版

大規模盛土造成地とは

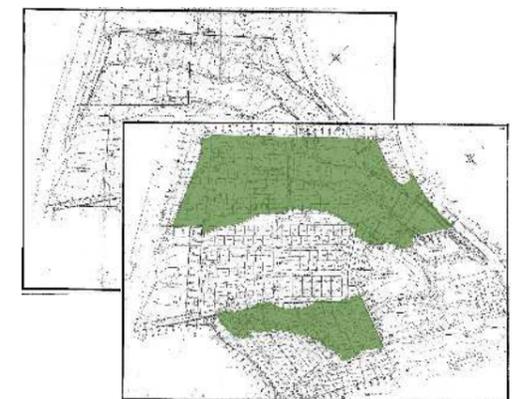
「造成資料の例」

- 造成前と造成後の地形図などを重ね合わせることでより大規模盛土造成地を抽出し、概ねの位置と規模、地盤調査の結果を反映したものが、「大規模盛土造成地マップ」です。
- 現在進めております調査の結果を反映し、適宜更新をおこなっております。
- このマップは、今後の詳細調査や対策工事の必要性を表したものですので、この範囲が必ずしも地震時に危険ということを表すものではありません。
